## 2007年能登半島地震で被災を受けた長大橋を 対象とした入力地震動の推定

竹田周平<sup>1</sup>・幸左賢二<sup>2</sup>・村田 晶<sup>3</sup>・長尾亮太<sup>4</sup>・宮島昌克<sup>5</sup>、北浦 勝<sup>6</sup>

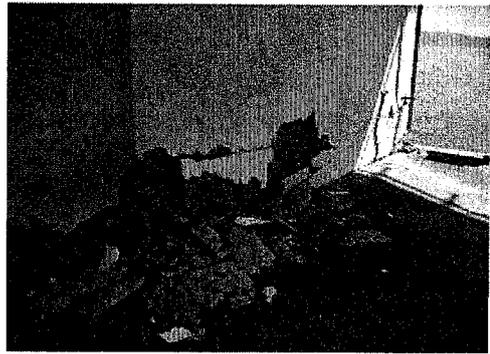
写真-1 橋脚基部の被害状況

写真-1に橋脚基部のひび割れ状況を示す。被害報告<sup>3)</sup>より、図-2に示す桁橋の橋脚（P6,7）とラーメン橋と単純橋の掛違い橋脚（P10）、ラーメン橋の中間橋脚（P11）の計4基に比較的顕著な損傷が確認されている。P6・P7では、基部コンクリートの剥落とひび割れ、鉄筋のはらみだし、内3本の破断とフーチングとの境界部直近で帯鉄筋1本の破断が確認された。P10では、中間段落とし部で曲げ、せん断ひびわれがみられ、橋軸直角方向地震動の影響によるものと判断される。調査の結果、損傷が大きいP7・P10も大きな残留変形等もなくモルタル等による断面補修とひび割れ注入により当面の供用に必要な耐力は確保できると考えられる。
