## スマトラ西海岸 Lueng Ie 橋の詳細津波被害分析

### 3. Lueng Ie 橋近辺の被害分析

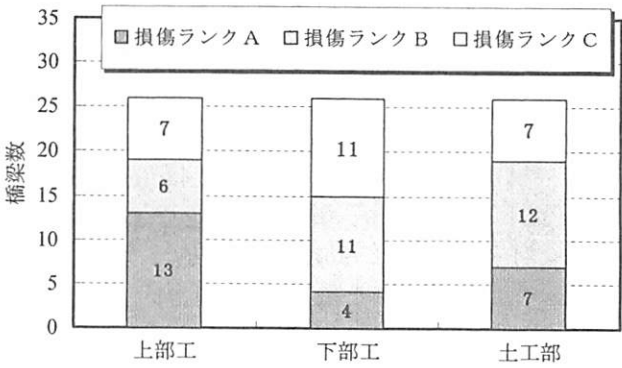
図-3 部分別損傷ランク

材別に損傷ランクと基数を整理した。図-3より、上部工は、損傷ランクAが13橋と半数を占める。一方、下部工は損傷ランクAが4橋、土工部は損傷ランクAが7橋となり、損傷ランクAの比率が2、3割程度となる。このことより、津波による被害は上部工に関するものが多いことが分かる。以上より、本章では特に上部工の被害に着目し、更に分析を行う。

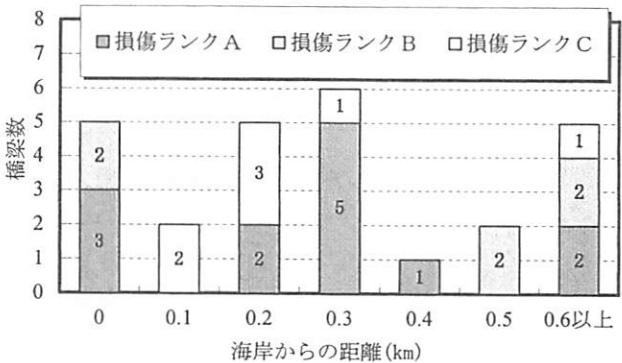
図-4 海岸線からの距離と上部工損傷ランク

図-4に海岸線からの距離と上部工損傷ランクを示す。海岸線から橋梁までの距離は、津波来襲前の衛星写真を用いて測定した。図-4より、海岸線からの距離が0.5km以上の橋梁は、損傷ランクAが2橋、海岸線からの距離が0.4km以内の橋梁は、損傷ランクAが11橋と、内陸地より海岸線沿いの橋梁のほうが被害程度が大きいことが分かる。しかし、海岸線からの距離が0.5km以上においても、損傷ランクAの橋梁が2橋存在する。この2橋が損傷ランクAである要因を図-5を用いて考察する。

図-4 中の 0.4km 以内の橋梁においては、桁流失などの損傷ランク A が 11 橋と過半数を占めるが、海岸線から近いにもかかわらず、部分的被害である損傷ランク C の橋梁が 6 橋存在する。そこで、海岸線から 0.4km 以内の橋梁について、以下に分析を行う。

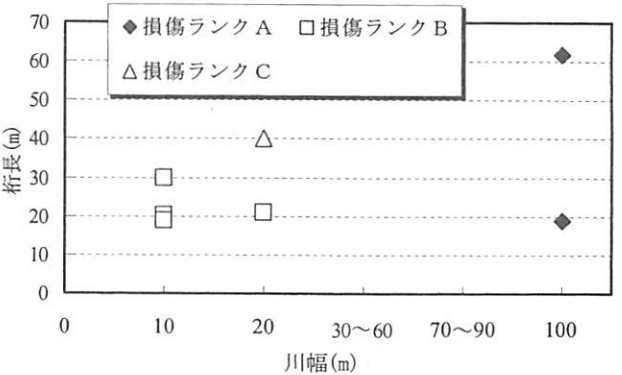
図-5 0.5km 以上での川幅と損傷ランク

図-5は海岸線からの距離が0.5km以上の橋梁を抽出し、その対象橋梁の津波被災前の衛星写真より算出した右岸と左岸の距離である川幅と桁長及び損傷ランクの関係を整理したものである。図-5より、川幅が10~20mと小さい河川に架設されている橋梁は、桁移動等の被害の損傷ランクBが4橋、軽微な損傷等の損傷ランクCが1橋となる。一方、川幅が100m程度と大きい河川に架設されている橋梁は、桁流失等の損傷ランクAが2橋と損傷程度が大きいことが分かる。このことより、海岸線から距離があ

る橋梁においても、川幅が 100m を越すような広い河川の場合、津波が河川を遡上し、桁流失等の大きな被害が生じると考えられる。

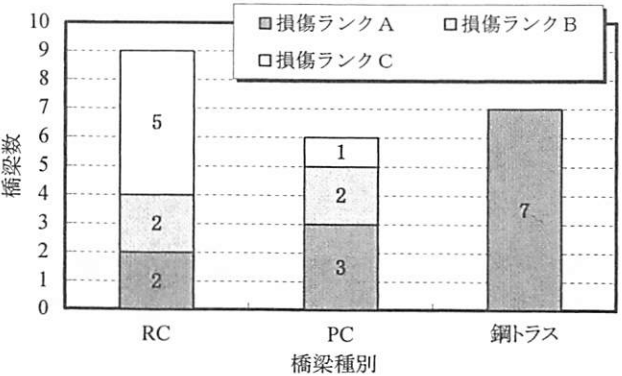
図-6 0.4km 以内での橋梁種別と上部工損傷ランク

図-6 に橋梁種別と上部工損傷ランクを示す。RC 桁が 9 橋、PC 桁が 6 橋、鋼トラスが 7 橋であることが分かる。この中で、鋼トラスは 7 橋中 7 橋が桁流失した損傷ランク A である。

一方、RC 桁は、桁流失した損傷ランク A が 2 橋存在しており、部分的損傷である損傷ランク C が大半を占める。また、PC 桁は、損傷ランク A が半数、損傷ランク B、C が半数となっている。以上から、鋼トラスの損傷はその規模が大きく、RC 桁、PC 桁の損傷は小さいことが分かる。被害分析より、損傷程度は橋梁種別で異なることが分かる。そこで、以下の評価式を用いて橋梁種別による津波被害程度の分析を行う。対象は調査橋梁 26 橋とし、その作用波力及び抵抗力を算定して検証する。作用波力は式 (1)を用いる。式中の抗力係数は、道路橋示方書<sup>2)</sup>に準拠している。

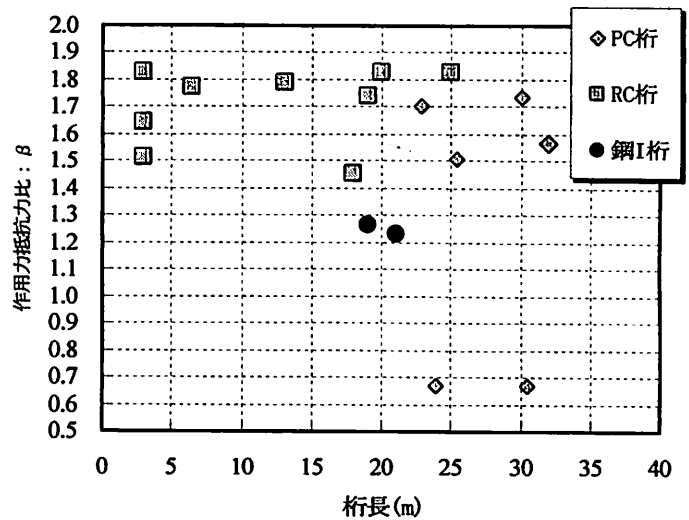
図-8 橋梁別作用力抵抗力比

図-8に調査橋梁 26 橋中 PC 桁, RC 桁, 鋼 I 桁の橋梁について前述の要領で求めた作用力抵抗力比と桁長の関係を示す。本分析では、鋼トラスは大半が流出しており、主構高や弦材高等、構造諸元を完全に把握できていない。そのため、鋼トラスは割愛している。図-8より、鋼 I 桁の鋼橋の作用力抵抗力比の平均値は 1.25 となり、RC 桁, PC 桁のコンクリート橋梁の作用力抵抗力比の平均値は 1.53 となる。以上より、平均値にはコンクリート橋と鋼橋の作用力抵抗力比の差異は小さい。作用力抵抗力比 0.68 と極端に小さいコンクリート橋が 2 橋存在する。この 2 橋は、Cut 川を併設して渡河する橋梁であり、主に歩道橋として使用されている。

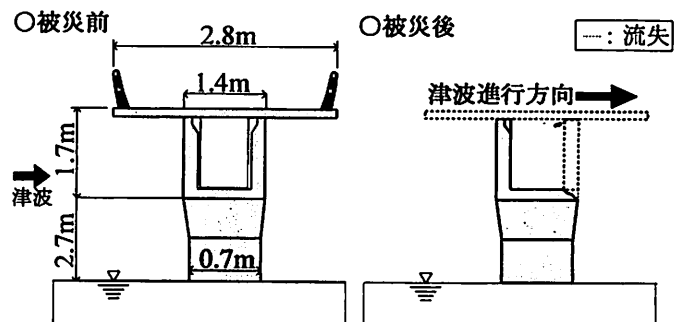
図-9 Cut 川橋断面図

図-9に被災前と被災後の状況図を示す。コンクリート橋の被害状況としては稀な、上部工流失が起きた橋梁である。被害が大きくなった要因は、図に示すように構造高と幅員の比が小さいことである。本橋の構造高は 1.7m であり、作用波力は 601.8kN となる。一方、幅員は小さく、それに伴い上部工重量は 765.1kN となる。この重量は、コンクリート橋の平均上部工重量 (1635.2kN) の 4 割程度と軽く、波力に対する抵抗力が著しく小さかったことが考えられる。

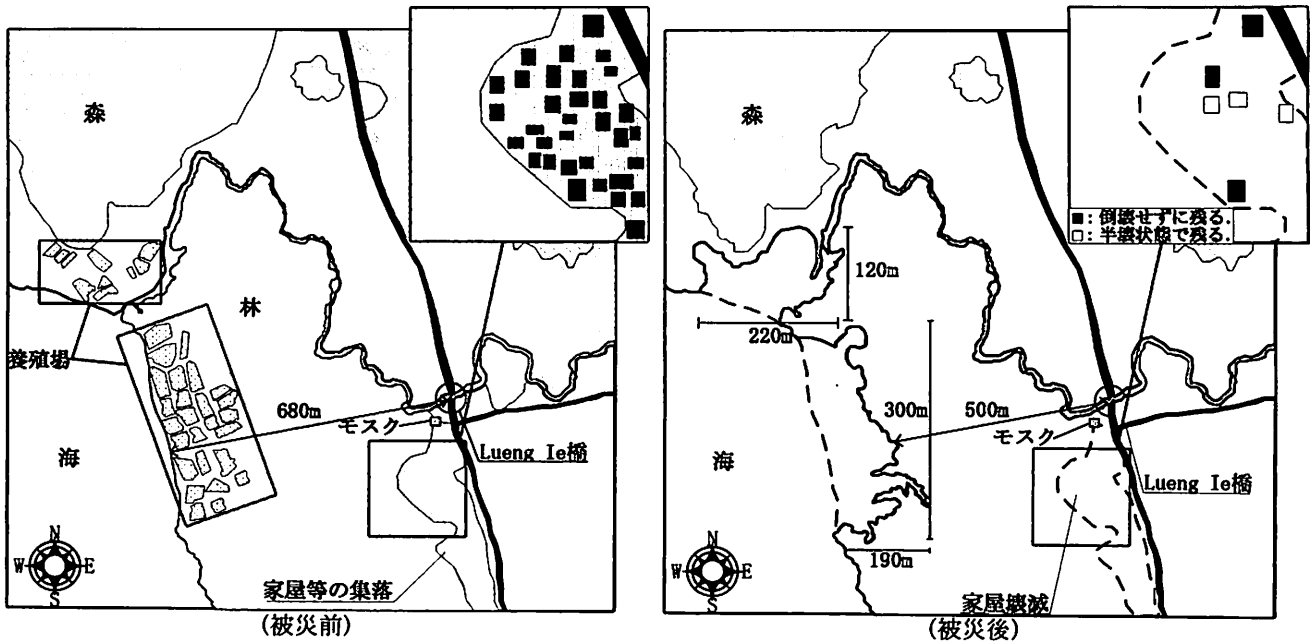
図-10 Lueng Ie 橋の周辺図

図-10に Lueng Ie 橋の津波被災前後の周辺地形図を示す。津波被災前の状況は、Lueng Ie 橋周辺は森林に覆われ、主要道近辺にはモスク及び家屋等の集落が存在していたことが分かる。Lueng Ie 橋が渡過する河川は大きく蛇行し、その河口部には海老の養殖場がある。また、Lueng Ie 橋は海岸線から直線距離で 680m の位置にある。

一方、津波被災後の状況によれば、Lueng Ie 橋北側の森は 6 割程度減少し、西側の林は全壊していることが分かる。モスクについては、来襲により半壊状態となっている。家屋については、被災前に図-10の主要道近辺の拡大図 (100m×100m) に示す地域では、60 軒近くあった家屋は 6, 7 軒残る程度と全体の 9 割が倒壊したことから、町が全壊に近い状況であることが分かる。海老の養殖場は津波により洗掘され、海水が浸入し、地形が変形している。津波による地形の変形量は合計 87500m<sup>2</sup>であり、河口部

の洗掘が激しく、Lueng Ie 橋の海岸線からの距離が 500m と 180m 短縮したことが分かる。海老の養殖場は、現地盤(砂浜)を掘って海水を入れたものであり、浸食されやすい状況であったことも考えられる。

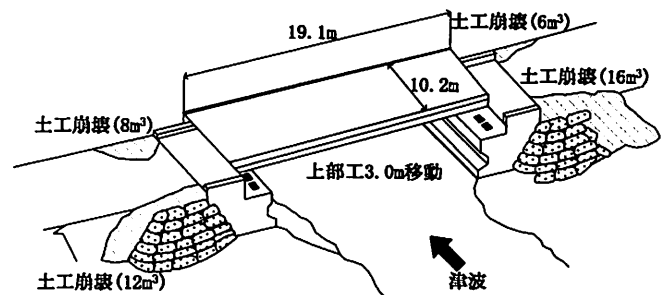
図-11 Lueng Ie 橋の橋梁図

図-11 に津波襲来後の Lueng Ie 橋周辺の損傷状況を示す。Lueng Ie 橋上部工は津波により、河川上流方向に 3.0m 桁移動した。一方、下部工はひび割れ程度の軽微な損傷に留まっていた。橋台背面の土工部の流失量は、右岸部下流側が 12m<sup>3</sup>、左岸部下流側が 16m<sup>3</sup>、右岸部上流側が 8.0m<sup>3</sup>、左岸部上流側が 6.0m<sup>3</sup> であった。また、橋梁下流側の両石積み部分は、盛土と共に流失していた。

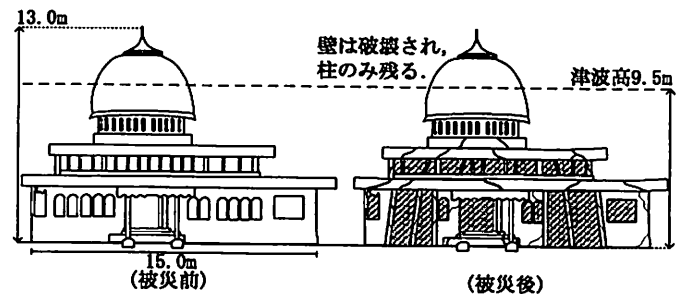
図-12 モスクの損傷(海岸線側)

図-12 に津波被災前後における海岸線側のモスクの損傷を示す。モスクの構造高は 13.0m 程度である。また、同モスクの津波痕跡より、津波高が 9.5m であったことが推測される。モスクは津波により完全に浸水していないこともあり、壁が破壊され、柱のみが残るといった半壊程度の被害である。

作用力抵抗比1.33である家屋は、被災前と比較すると倒壊及び半壊が9割を占めることから、大半の家屋が壁崩壊と共に倒壊したと想定できる。作用力抵抗比1.47であるモスクは、被災前と比較すると、壁は破壊されているが、構造物としての状態を維持し、半壊となっている。これは、モスク内には柱があり、柱の被圧面積は壁よりも小さく、作用波力は小さくなると想定できる。そのため、柱が津波の作用波力に耐え、半壊の状態で維持できたと考えられる。作用力抵抗比1.80である橋梁は、上部工重量が重く、作用力抵抗比は相対的には大きい、桁には3.0mの移動が生じている。

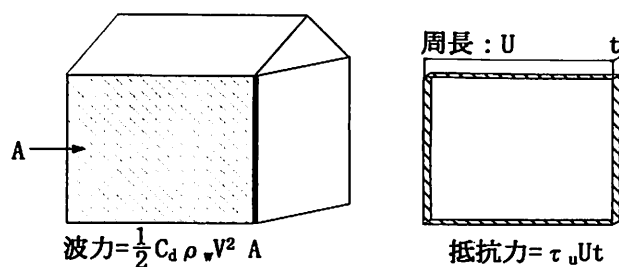
図-13 作用波力と抵抗力の関係(モスク及び家屋)

図-13 にモスク及び家屋の作用波力と抵抗力の関係を示す。作用波力は津波が衝突する壁の面積、抵抗力は壁周りの断面積を用いて求める。モスクの壁の寸法は壁高 5.5m、壁幅 15.0m、壁厚 0.2m、家屋の壁の寸法は壁高 5.0m、壁幅 4.0m、壁厚 0.1m とし、式(1)、(4)を用いて作用波力及び抵抗力を求めた。モスク、家屋、橋梁の作用波力、抵抗力及び作用力抵

抗力比をまとめたものを表-3に示す。橋梁については、前項で求めた値としている。また、表中に示す作用力抵抗比は前述した要領で式(3)を用いて求めた。表-3より、作用力抵抗比はモスクは1.47、家屋は1.33、橋梁は1.80となる。以下に実被災現象と作用力抵抗比の関係について検証を行う。
