## 中国四川地震による百花大橋及び回瀾立交橋の被害

### 3. 百花大橋(Baihua Bridge) の被害

#### 4. 回瀾立交橋(Huilan Bridge) の被害

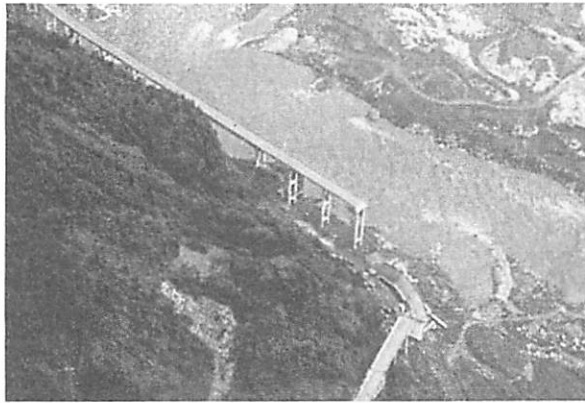
百花大橋は映秀鎮と都江堰市を結ぶ国道213号上の橋長約500mの橋梁である。上部構造は2~4径間連続PCスラブで、竣工は2004年12月とされている。写真-1に示すように、山腹が河川際まで迫っている箇所、高さ約30mのRCラーメン橋脚によって支持されていたが、図-2及び写真-2に示すように、都江堰市側で約90度湾曲するP2~P6間の4径間連続橋が落下した。橋脚は2本のRC円形柱を横梁によって連結したラーメン橋脚で、桁端を支持する橋脚には橋脚頂部に横梁があり、中間橋脚やゲルバー部の橋脚には頂部に横梁は設けられていない。桁掛かり長は約600mmであった。なお、曲線部近傍に断層もしく

写真-1 落橋直後の百花大橋（新華社による）

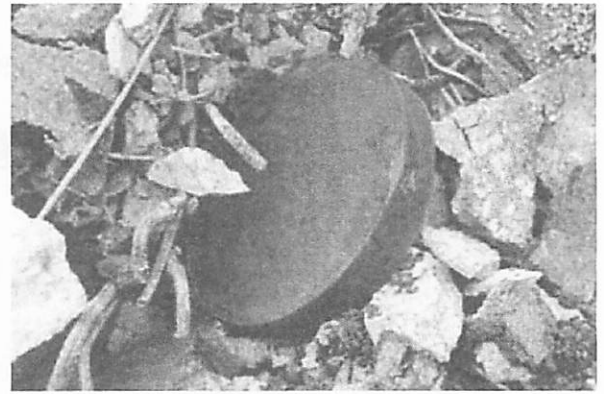
写真-3 落下したゴム支承

写真-3、写真-4は地震で落橋した区間ではなく、後述する爆破区間であるが、橋脚柱から脱落したゴム支承と橋脚柱の頂部である。桁は橋脚頂部でゴム支承により支持されていたが、特に橋脚柱～ゴム支承～桁間は結合されていない。このため、容易に橋軸及び橋軸直角方向へ桁移動が生じたと考えられる。地震後壊れ残った部分が余震等で落橋する可能性があり、都江堰市から百花大橋の下を応急的に通過し

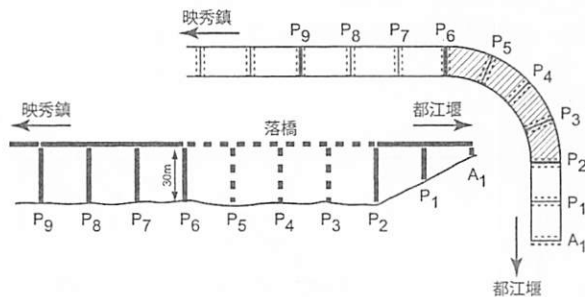
図-2 百花大橋と地震による落橋部

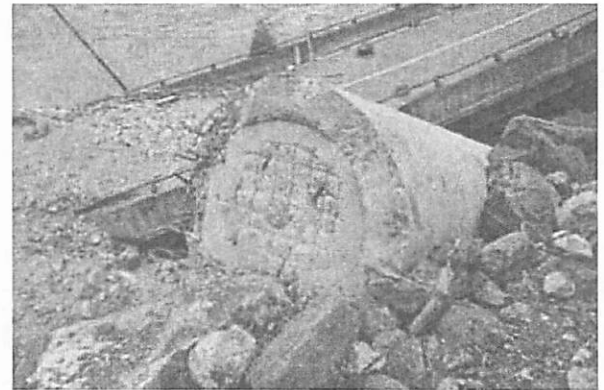
写真-4 ゴム支承が設置されていた橋脚柱上端

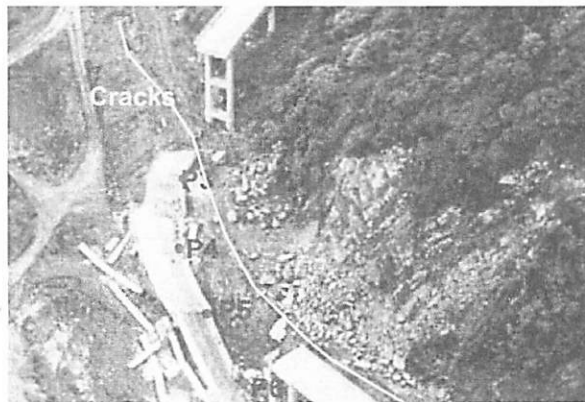
写真-2 地震直後の百花大橋落橋部（ネット写真（西南交通大学教授李亜東氏提供）に加筆）

なお、地震直後に撮影された写真-2によると、曲線部近傍に断層もしくは地滑りのような地割れが直線的に生じている<sup>9)</sup>。著者らの調査時点ではすでに見えなくなっていたが、これがどのような性格の地割れか、また、これによる影響がどのようなものであったかに関しては、別途、正確な測量結果等に基づいて判断する必要がある。

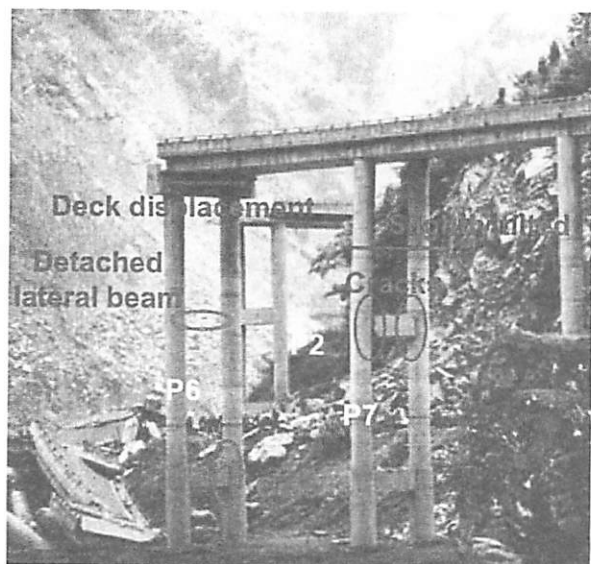
写真-5に地震直後に撮影されたP6、P7の被災状況を示す。P6では中間横梁が脱落し、橋脚頂部では桁が山側に残留移動している。また、P7では橋脚柱との接合部で中間及び下部横梁に大きなクラックが入っており、橋脚柱が山側に傾斜しているのがわかる。

写真-5 P6, P7 橋脚の損傷と桁移動（ネット写真（西南交通大学教授李亞東氏提供）に加筆）

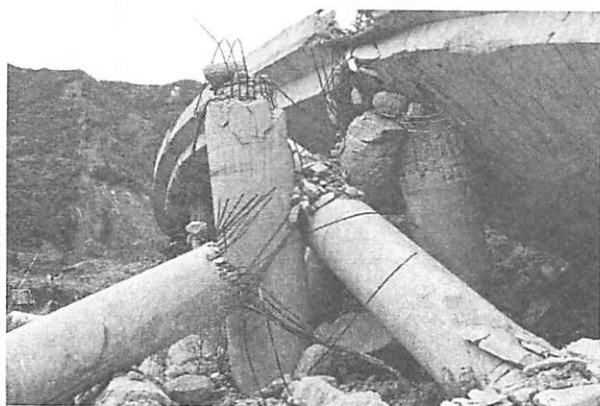
写真-6はP5（図-2及び写真-2参照）の損傷状況を示したものである。これは中間橋脚であるため、頂部に横梁がなく、中間部のみに1m角の断面の横梁がある。横梁が橋脚柱から外れ、橋脚柱も中間で折れて2つに分離している。写真-7及び写真-8に示すように、横梁は縦に6本、横に5本とわずかに18本の鉄筋によって橋脚柱に結合されていただけである。横梁の鉄筋は橋脚柱から引き出された鉄筋と重ねて溶接

写真-6 落橋部の橋脚損傷状況（P5 橋脚）

さらに、橋脚柱においては、軸方向鉄筋がD29程度であるのに対して帯鉄筋は $\phi 10$ を300mm程度に配置しただけであり、横拘束効果がほとんど発揮できず、橋脚柱の破壊を防止できなかったと考えられる。また、上述した橋脚柱・横梁接合部と同様に、橋脚柱においても軸方向鉄筋は重ねて溶接接合されていた。

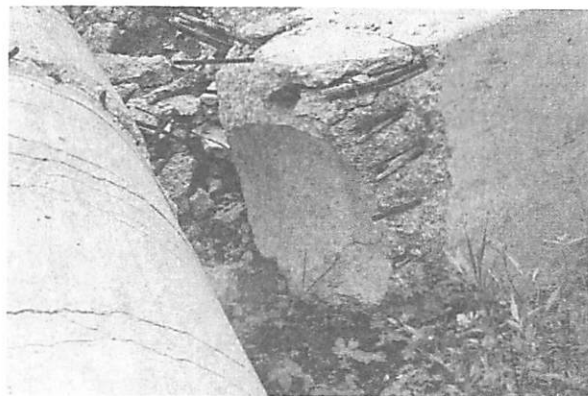
接合されている。また、橋脚柱から外れた横梁の接合面は極めてなめらかで、横梁が橋脚柱と一体化されておらず、塑性ヒンジが柱梁接合部に全く形成されていないことを示している。

写真-7 橋脚と横梁接合部の分離（P5 橋脚）

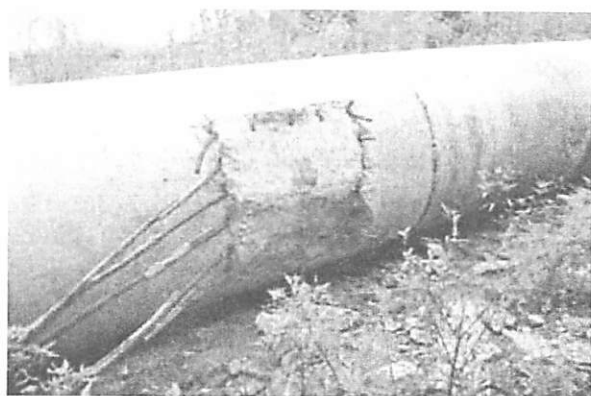
写真-8 横梁と結合されていた橋脚柱の固定部

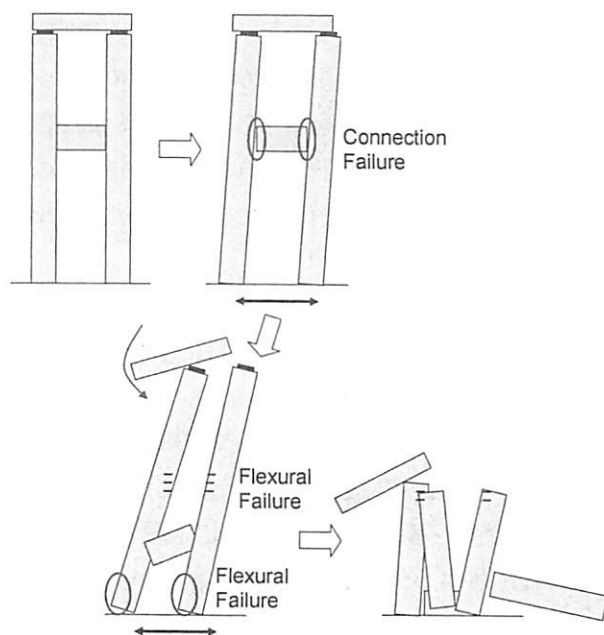
以上より、落橋のメカニズムを推定すると、図-3 のようになる。まず地震動により橋脚は橋軸直角方向に振動し、中間横梁・橋脚柱接合部が損傷した。橋脚頂部は桁と固定されていないため、横梁の損傷により安定を失い、さらに大きく変位した。曲線部

図-3 破壊メカニズムの推定

は複雑に応答するため、橋軸方向にも変形し、桁掛かり部から外れて桁が落下した。橋脚が半分に折れたのは、橋脚柱・横梁接合部の損傷が進むと同時に、橋脚上に桁が落下したためと考えられる。

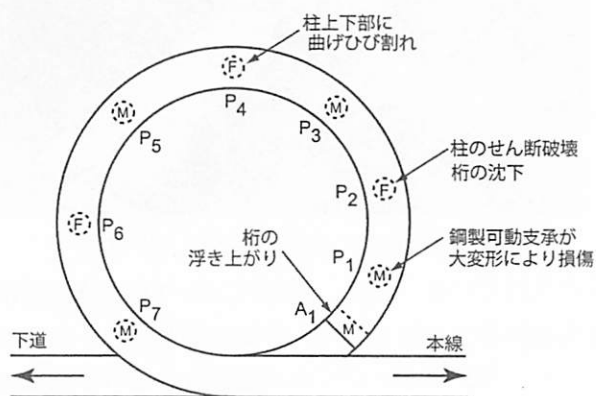
4橋いずれのランプ橋も図-4に示すような被害を受けた。代表的な被害は、写真-11に示すように、支点部に近い剛結橋脚P2の上端部でのせん断破壊である。この結果、桁が沈下し、支点部付近の下床版に多数の横方向ひび割れが生じた。また、P2橋脚上で桁が沈下し、写真-12のような支持条件の結果、写真-13に示すように、A1橋台上で主桁が支点から浮き上がった。さらに、P1橋脚の鋼製ピン支承が橋軸方向に大きく変位し(写真-14)、支点部に向かって主桁が移動した。

図-4 ランプ橋Bの被害

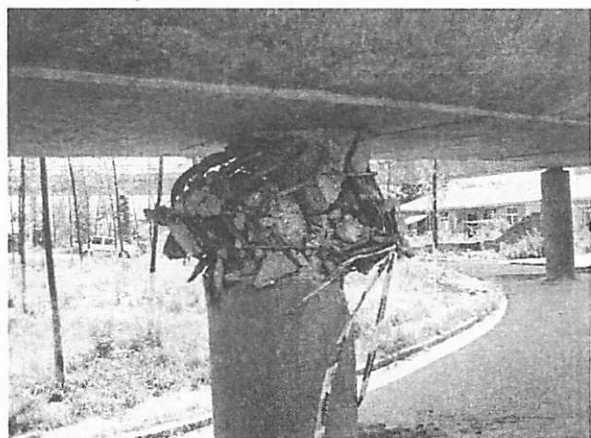
写真-11 P2 橋脚の被害と P3 橋脚

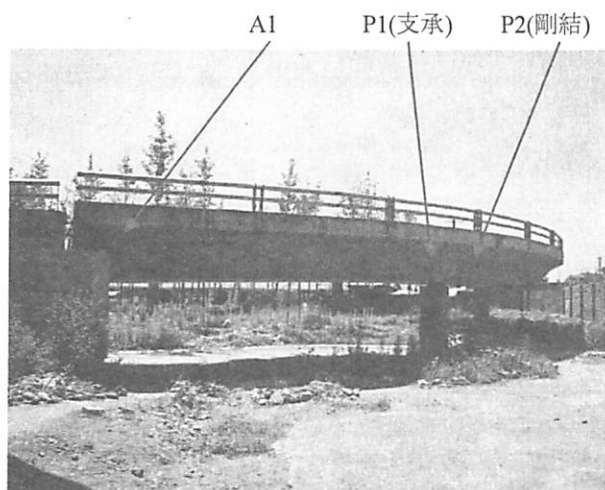
写真-12 各橋脚と支持条件

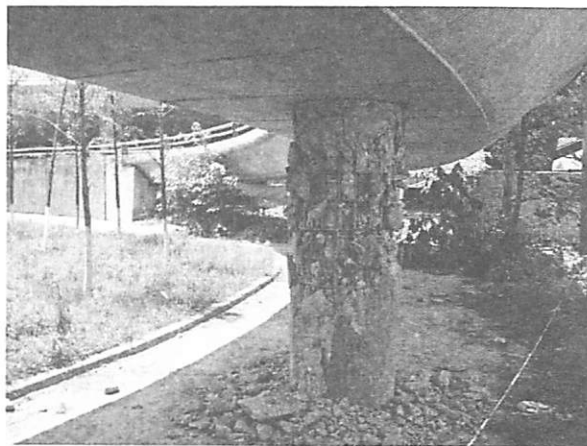
この他にも、写真-15に示すように、橋脚高の低い橋脚にはせん断破壊が多数生じているが、橋脚高が比較的高いP4橋脚(写真-16)では、水平地震力の分担が小さく、P2橋脚に比較し損傷は軽微であ

写真-15 橋脚のせん断破壊

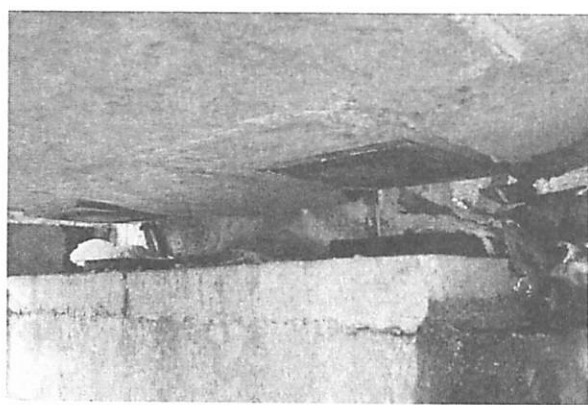
写真-13 A1 橋台部での桁の浮き上がり

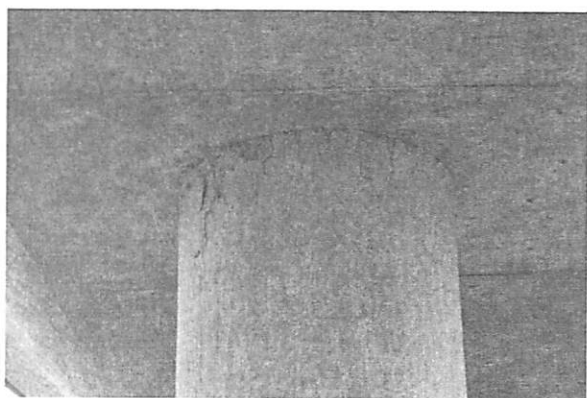
写真-16 P4 橋脚の上部

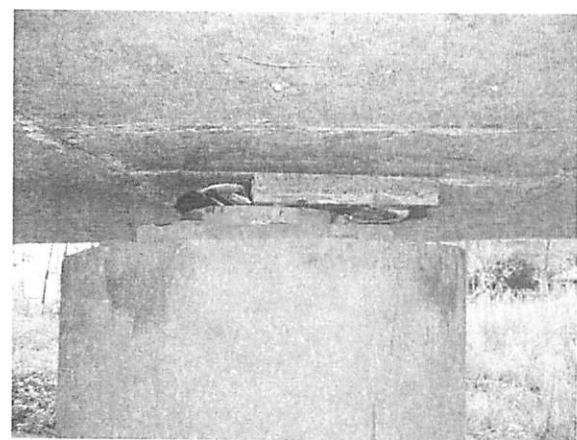
写真-14 P1 橋脚鋼製支承の橋軸方向変位
