## 中国四川地震による廟子坪大橋及び小魚洞橋の被害

### 2. 廟子坪大橋の被害

### 3. 小魚洞橋の被害

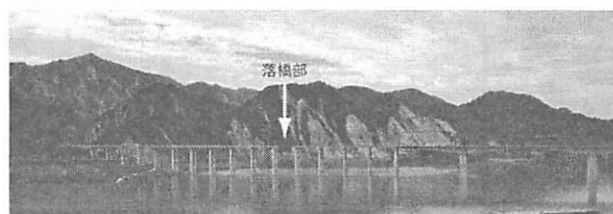
廟子坪大橋は成都と汶川を結ぶ成汶高速道路（Duwen Highway）が紫坪壩ダム（Zipingpu Dam）のダム湖（岷江）を渡る橋であり、地震発生時には床版の連続化が終了し、伸縮装置を設置しようとしていた段階にあった。写真-1に示すように、2径間連結PCT桁（写真-2参照）+3径間連続PCラーメン箱桁+5径間連結PCT桁+4径間連結PCT桁+4径間連結PCT桁からなる橋長1,440mの橋である。桁は上下線分離しており、高さ約100mの高橋脚によって支持されている。基礎は杭基礎と言われている。地震時には湖面は橋脚基部から約85mの位置にあったが、地震直後には写真-1のようにこれよりも湖面は約40m下げられていた。

写真-1 廟子坪橋と落橋したスパン

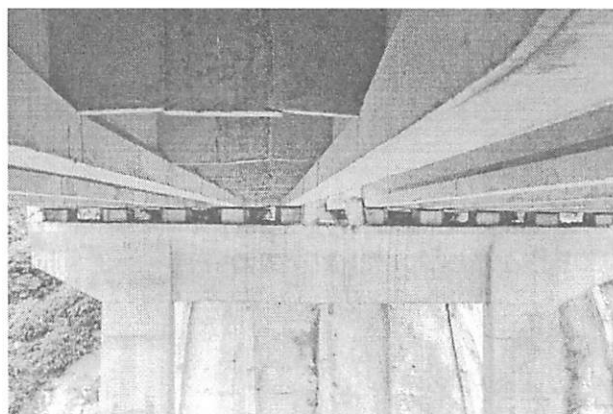
写真-2 PCT桁

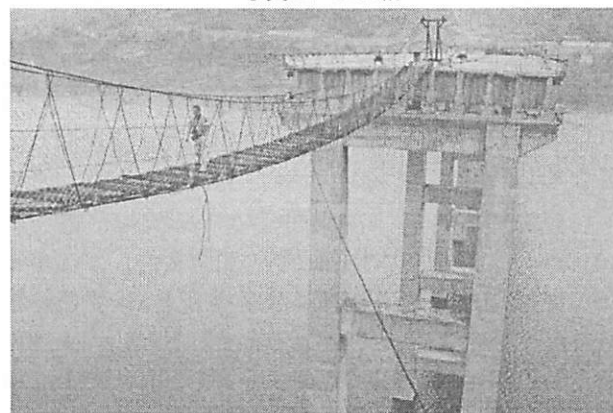
写真3 落橋部

5径間連結橋のうち、ラーメン橋とは反対側に位置する1径間が写真-3に示すように落橋した。地震後の測量によれば、本支間では橋脚天端位置で約690mmだけ橋脚間の水平距離（残留変位）が広がったと言われている。写真-4は落橋した5径間連結桁橋の桁端側を支持していた支承である。橋脚天端の張り出し部には、桁の落下に伴って生じた大きな損傷が残っている。明らかに桁はここから滑り落ちて落下していったと考えられる。一方、写真-5はこれとは反対側の床版の損傷である。床版が引きちぎられる形で桁が落下していったことを示している。積

層ゴム支承の抜け出しやサイドブロックの損傷等、大きな桁変位が生じたことを示す損傷が随所に残っており、こうした大きな桁変位に伴い、5径間連結桁の一番端部において、桁かかり長を上回る応答変位が生じ、落橋したと考えられる。

なぜ、690mmもの残留変位を伴う大きな応答変位が橋脚に生じたかが興味深い。地震後の調査によれば、橋脚には目視できるような損傷は生じていないが、橋脚基部に約1mm程度のひび割れが生じていると言われている。高さ100mもの高橋脚であり、塑性ヒンジ部でドリフト1%に相当する塑性変形が生じただけでも約1mもの応答変位が生じることを考えると、基礎の並進や回転とも併せて、橋脚の変形が桁に大きな応答変位を生じさせたと考えられる。中国では、桁間連結装置や桁と下部構造を連結する構造が用いられていなかったが、十分な強度を有するこれらの構造が採用されていれば、たとえ大きな相対変位が生じたとしても、落橋は免れた可能性がある。

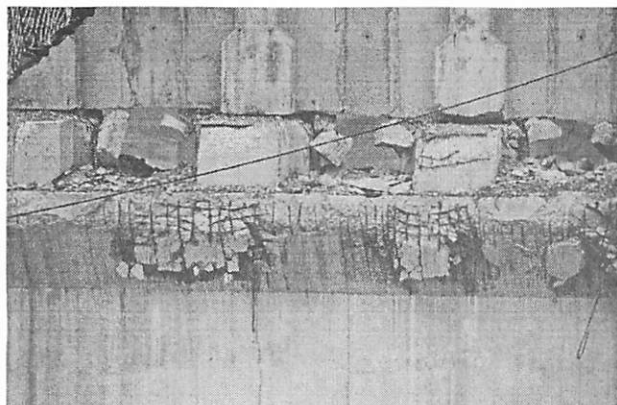
写真-4 桁が落下し始めた側の支承部

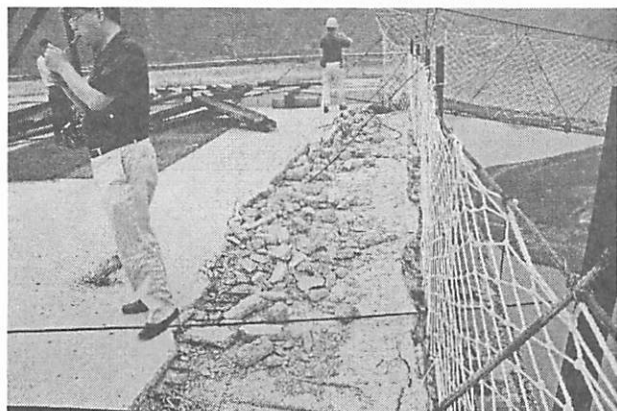
写真-5 引きずられて桁が落下した側の床版の損傷

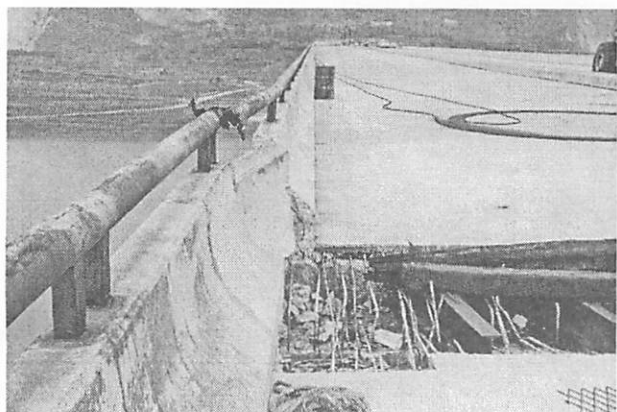
写真-6 連結桁間の橋軸直角方向の桁移動

なお、落橋はしなかったが、その他のT桁連結桁にも、各所で大きな桁応答が生じた痕跡が残っていた。たとえば、写真-6はT桁連結桁間の橋軸直角方向の残留移動（約300mm）であり、写真-7は伸縮継ぎ手の設置位置である。写真-8はT桁連結桁間が衝突したことを示す縁石部の損傷と、上下方向の段差である。この位置の支承部は積層ゴム支承が本来の位置から移動して抜け出している。これも桁の応答

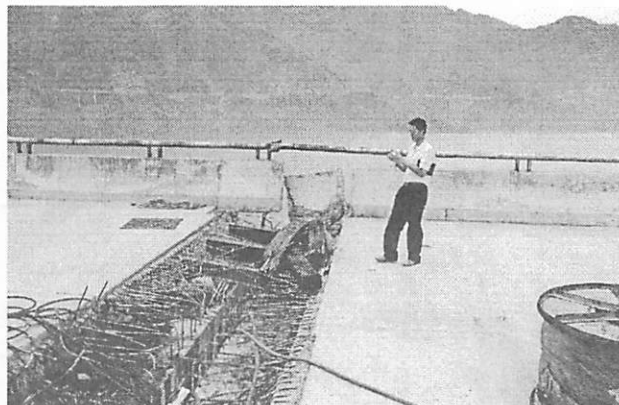
写真-7 写真-6に示す伸縮継ぎ手部

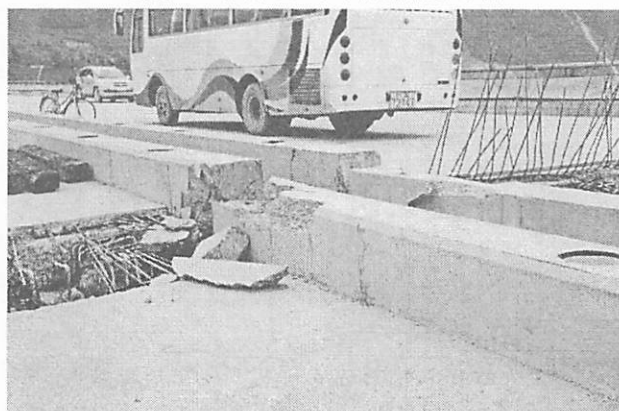
写真-8 連結桁間の衝突による損傷と上下方向の段差

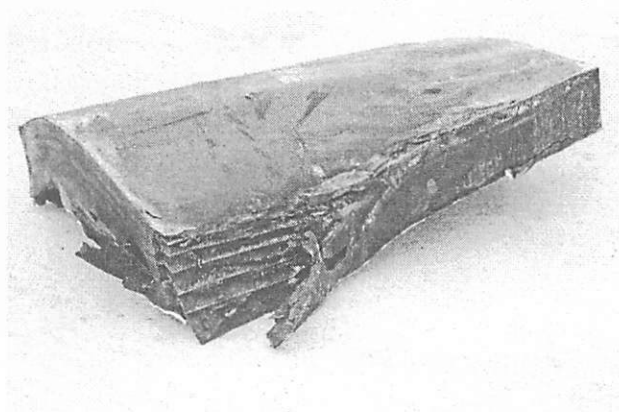
写真-9 損傷した積層ゴム支承（T桁橋）

変位が大きかったことを示すものである。写真-9は損傷した積層ゴム支承である。写真-10は橋軸直角方向の桁移動を拘束するために、桁の両サイドに設置されたサイドブロックの損傷である。ほとんど全てと言ってよいほど、多数のサイドブロックが破断し、桁の橋軸直角方向への移動を十分拘束できなかった。中国では、サイドブロックは構造細目的な規定がなく、地震時の耐力照査をしていないことが原因と考えられる。

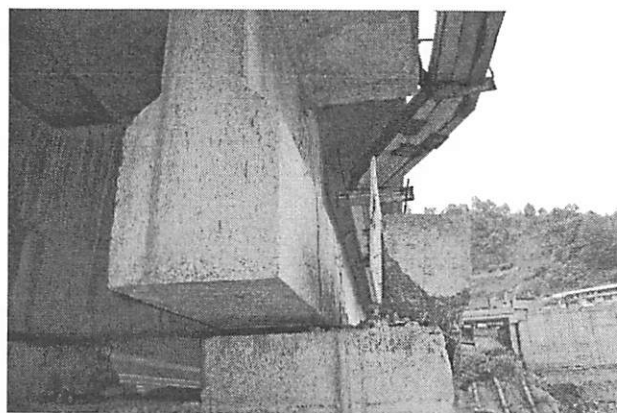
写真-10 サイドブロックの損傷とT桁の移動

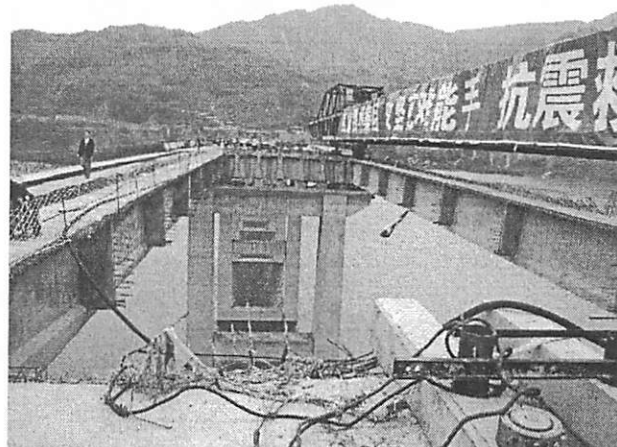
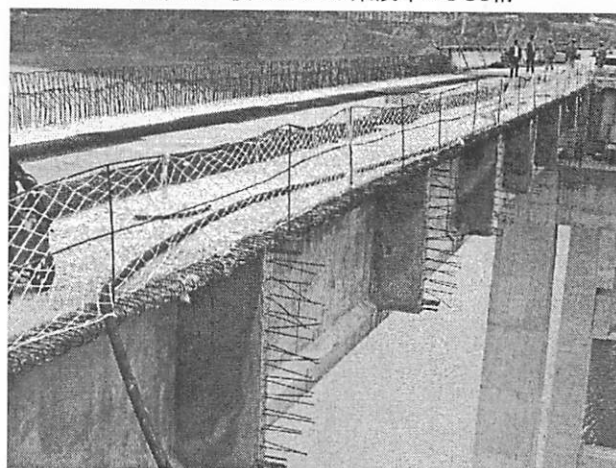
写真-11 復旧のため架設中のPCT桁

写真-12 橋軸直角方向の連結筋

写真-11及び写真-12は2008年10月段階で復旧中の落橋部である。PCT桁を順次架設中であった。橋軸直角方向の連結筋が見える。

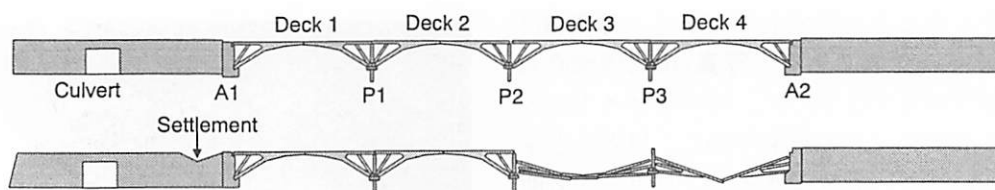
図-1 に被害の概要を示す。左岸側（彭州側）から右岸側（龍門山鎮）に向けて桁、橋脚、橋台番号を打つと、桁 1、桁 3 及び桁 4 が落橋した。写真-13、写真-14 に示すように、桁 1 では A1 橋台側のラーメン脚及び斜材の基部が破壊し、落橋した。ラーメン脚及び斜材では、軸方向鉄筋は径 29mm 程度、帯鉄筋は径 10mm 程度と細く、全体的に配筋量は少ない。なお、桁の落下に伴い左岸側の護岸には写真-15 に示すようにクラックが入った。本橋周辺の地表断層については後述するが、このクラックは地表

図-1 小魚洞橋の被害

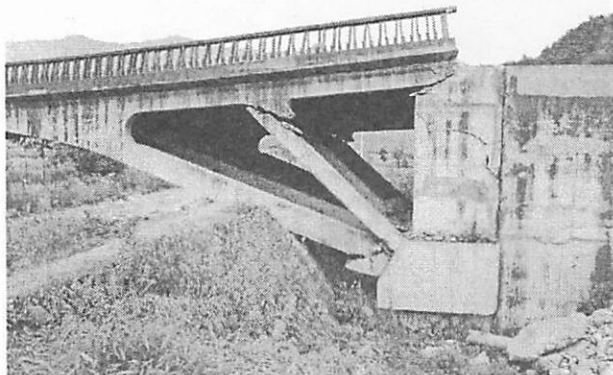
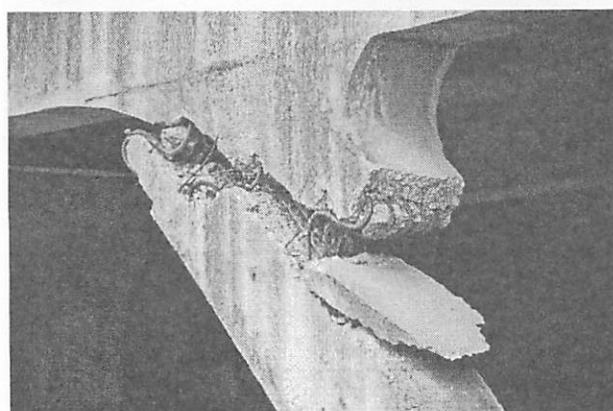
写真-13 A2部におけるラーメン脚及び斜材の被害

写真-14 桁との接合部に近い斜材の破壊

ん断クラックも生じており、典型的な低横拘束で変形性能の低い損傷形態となっている。斜材の下面では、軸方向鉄筋の局部座屈も生じている。この状態がさらに進展すると、写真-13、写真-14 のようになり、落橋に至る。

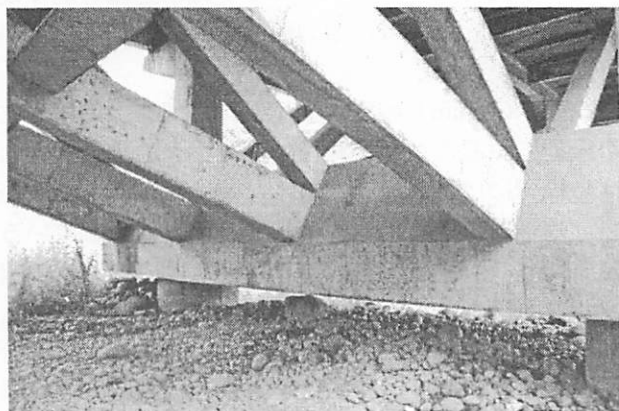
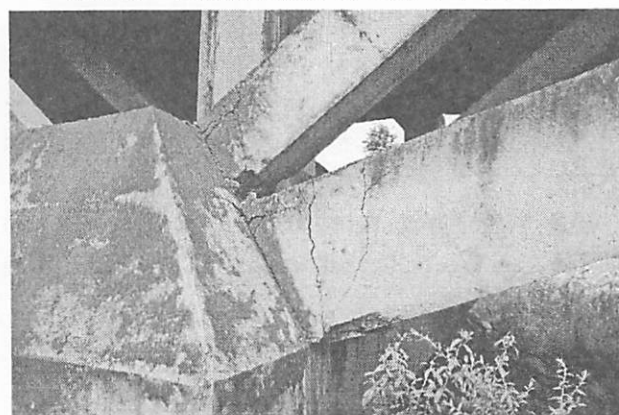
写真-16 P1 橋脚におけるパイルキャップ構造

写真-17 パイルキャップとの結合部でラーメン脚と斜材に生じたクラック

写真-16、写真-17 は唯一落橋を免れた桁 2 を支持する P2 のパイルキャップとラーメン脚及び斜材の結合部である。パイルキャップの下には杭も見える。ラーメン脚及び斜材には曲げクラックの他、一部せ

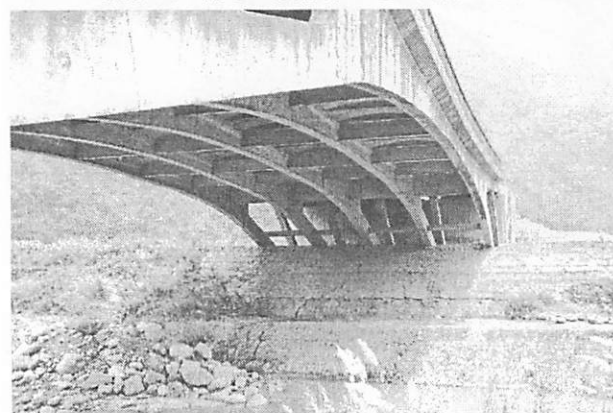
写真-15 桁落下のため護岸（左岸側）に生じたクラック

断層によるものではない。

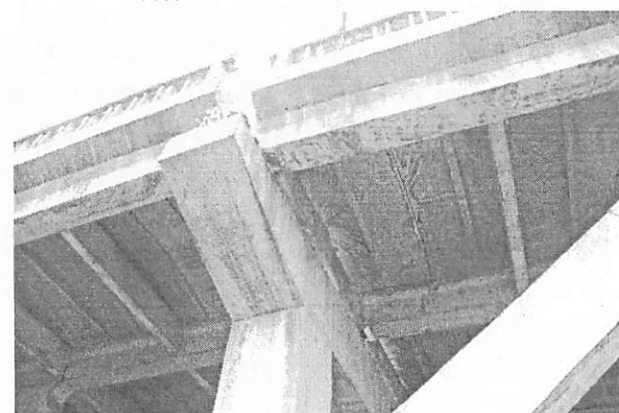
写真-18 P2 橋脚上の桁 2 の支持状態

一方、P2位置における橋脚頂部での桁2の支持状態を示したのが写真-18である。桁2はP2橋脚頂部の横けたから逸脱寸前となっており、桁2とP2橋脚頂部間の橋軸方向の相対変位が大きかったことを示している。

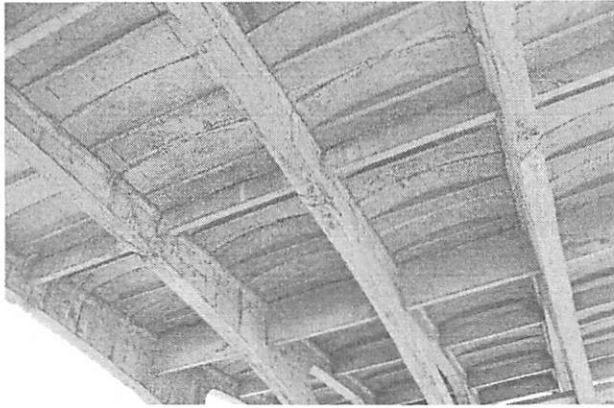
写真-19 縦桁に生じたコンクリートの損傷  
(引張及び圧壊)

写真-19は縦桁に生じたコンクリートの損傷であり、引張と圧壊の繰り返しを受けたことを示している。

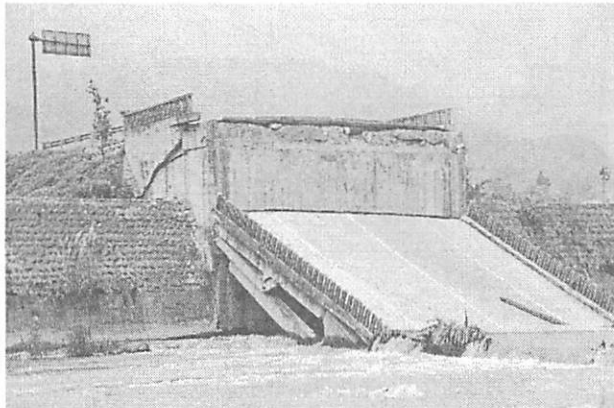
写真-20 A2橋台から落下した桁4（桁が橋台に衝突し、橋台が裏込め側に押し込まれた結果、橋台側面の擁壁がせん断破壊している）

真-20に示すように、舗装面が浮き上がって裏込め側に約0.2m移動している。さらに、橋台側面のコンクリート擁壁にも大きなせん断クラックが生じている。これらの点からみて、桁4がA2橋台に衝突したことは確実である。桁4の応答変位が桁かかり長（0.3m程度）を超したため、写真-21に示すように、桁4はA2橋台から落下した。この結果、ラーメン脚及び斜材が桁重量を支持できなかったため、落橋したと考えられる。

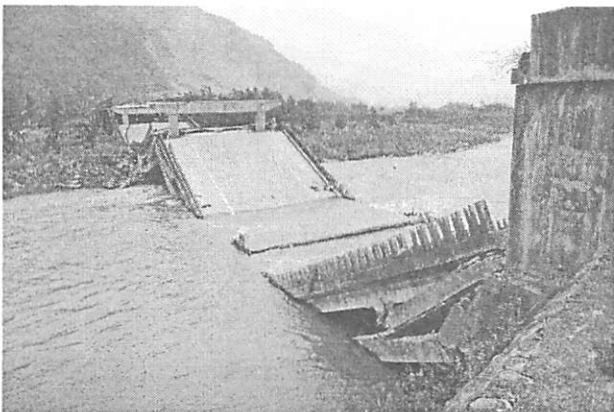
写真-21 A2橋台(上流側)から見た桁4

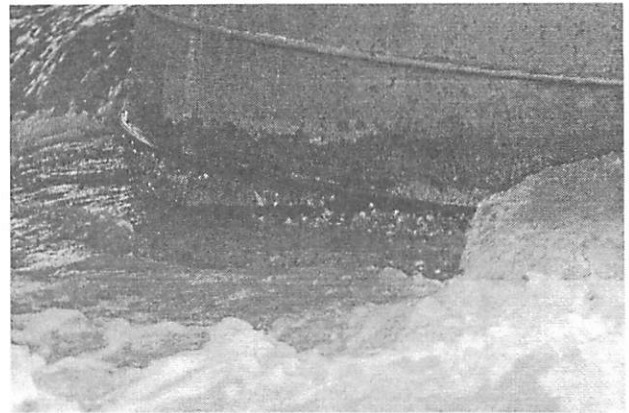
写真-22 パイルキャップ下の川面位置に生じた杭の曲げクラック（P3、下流側）

写真-22 に示すように、P3 橋脚ではパイルキャップ下で河面すれすれの位置に大きなクラックが入った。これは、桁 4 が落橋した結果、桁 3 と桁 4 の水平力のバランスでつり合っていた P3 橋脚が不安定となり、A2 橋台側に押されたためと考えられる。これにより、写真-23 に示すように P3 橋脚は A2 橋台側に大きく傾斜し、この結果、桁 3 も落橋したと考えられる。後述する農夫の証言でも、桁 4 の落橋後少し時間をおいて桁 3 は落橋したとあり、このような被害メカニズムと矛盾しない。ただし、桁 3 が

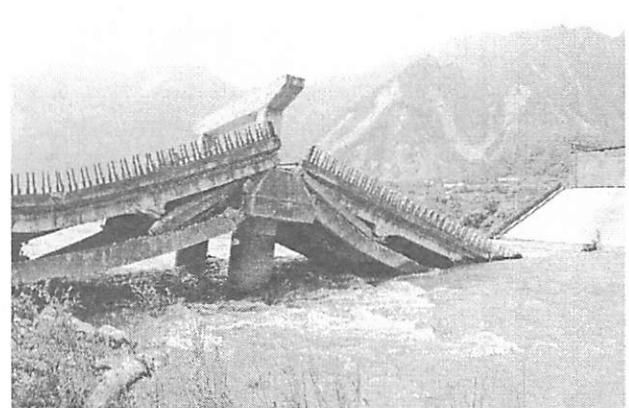
写真-23 A2側に傾斜したP3橋脚とこの頂部から落下した桁3及び桁4（右手はA2）

落橋すれば、同じメカニズムで桁 2 も落橋して良さそうである。この理由はきちんと解析しなければわからないが、P2 橋脚に比較して P3 橋脚は河流中に位置し、突出長が大きいことが影響している可能性がある。

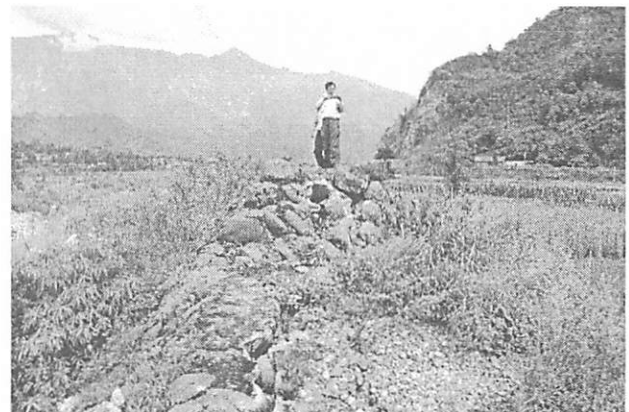
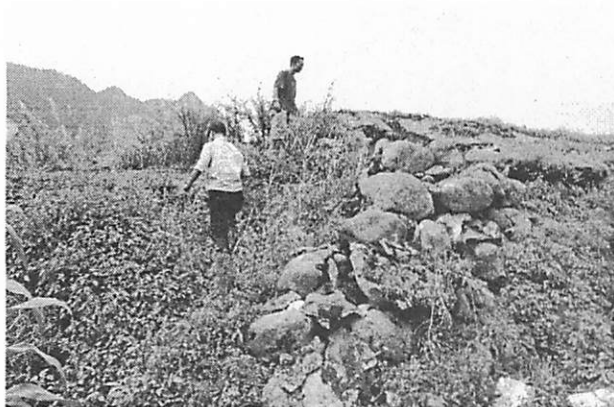
写真-24 左岸の上流側堤防（点A、小魚洞橋から約70m）に生じた段差

写真-25 堤内地から見た護岸の損傷（写真-24 と同一点）

すように上流側が下流側に比較して 1.5m 程度盛り上がった。これは断層によると考えられる。写真-26 に示すように護岸では水平ズレはほとんど見られなかったが、写真-27 に示すように、護岸の基部では約 0.8m の上下方向の段差ができています。この断層は、左岸側護岸からコーン畑を経て小魚洞橋左岸側の取付道路盛土を横切った。取付道路盛土の下

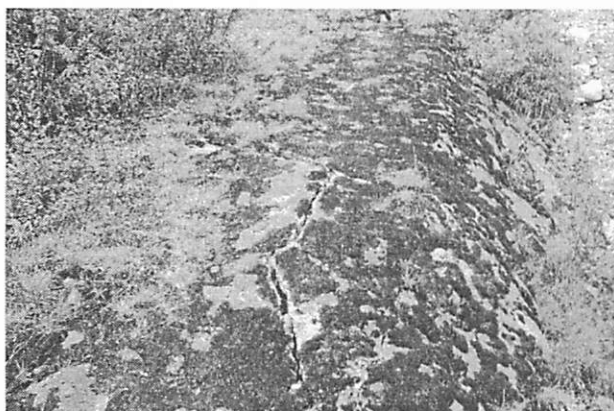
写真-26 護岸のコンクリート被覆に生じたクラック（ほとんど、水平方向の変位はない）

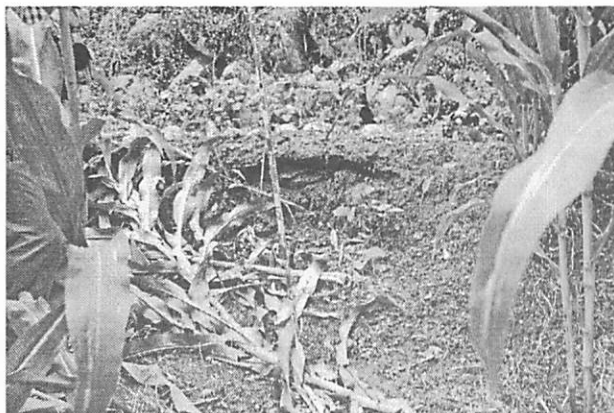
写真-27 護岸基部（堤内地側）に生じた約 0.8m の上下方向段差

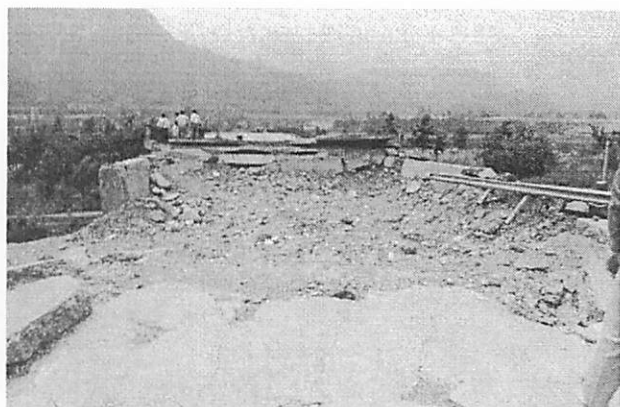
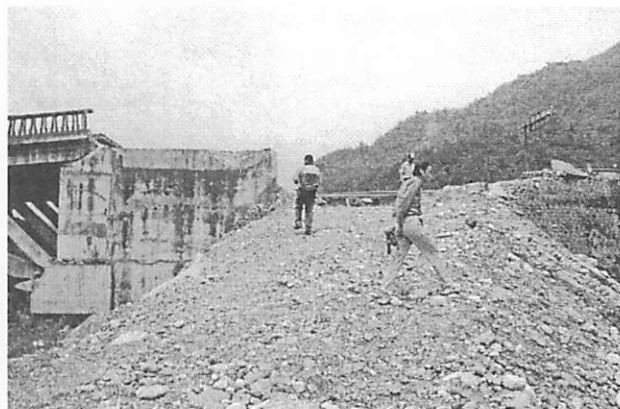
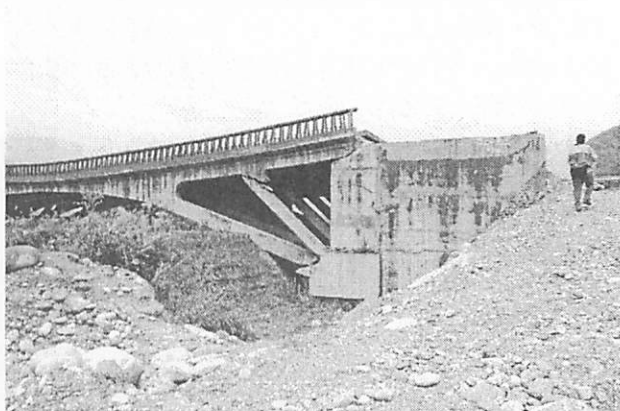
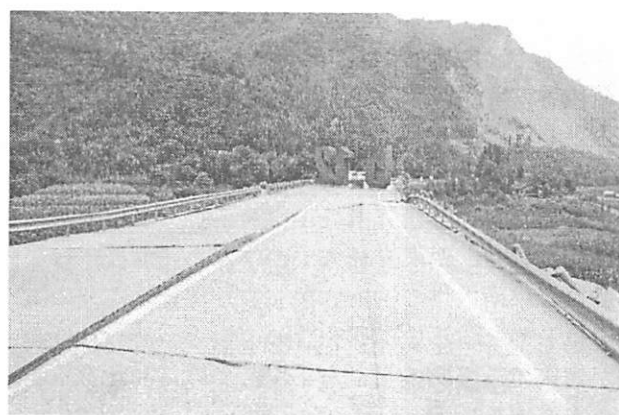
写真-28 A1 橋台裏込め部の破壊（点 B）

写真-29 A1 橋台裏込め部の破壊（点 B）

写真-30 A1 橋台裏込め部の破壊（点 B）

写真-31 A1 橋台裏込め部の破壊 (点 B)

流側はすでに整地され、断層の痕跡をみることはできなかったが、数条にわたって、A1 から 50m 程度の範囲で断層運動があったと考えられる。この結果、A1 橋台から約 10m の位置 (図-2 の B 点) と約 50m 位置 (図-2 の C 点) で取付道路盛土が大きく崩壊した。写真-28～写真-30 及び写真-31 はそれぞれ橋台から約 10m 及び 50m 位置における取付道路の崩壊

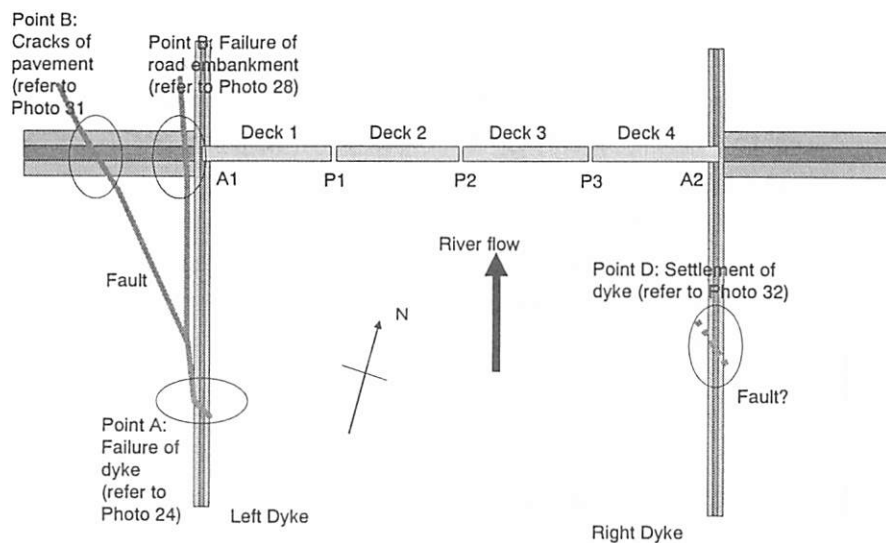
なお、図-2 に示すように本橋周辺では地表断層が現れている。すなわち、本橋の左岸側では約 70m 程上流側（図-2 の点 A）では、写真-24、写真-25 に示

図-2 小魚洞橋周辺の断層

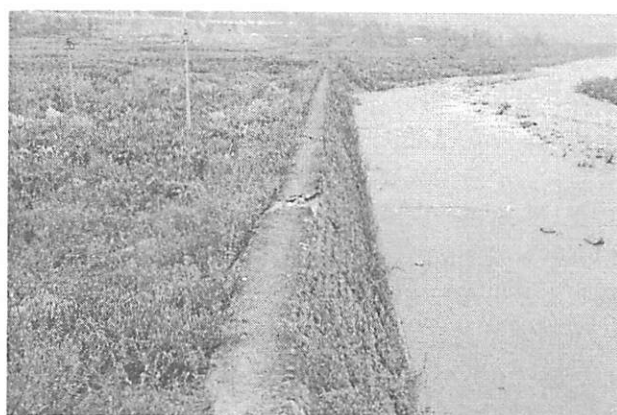
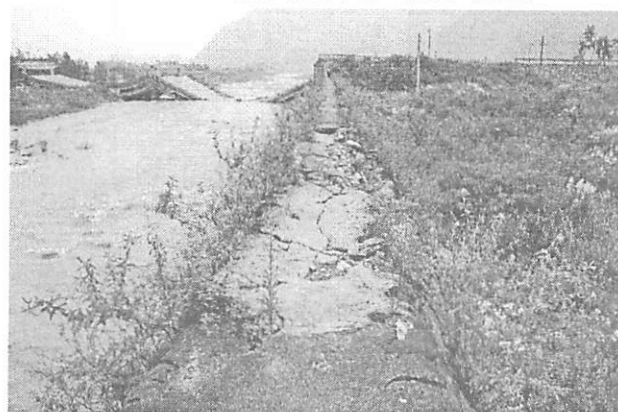
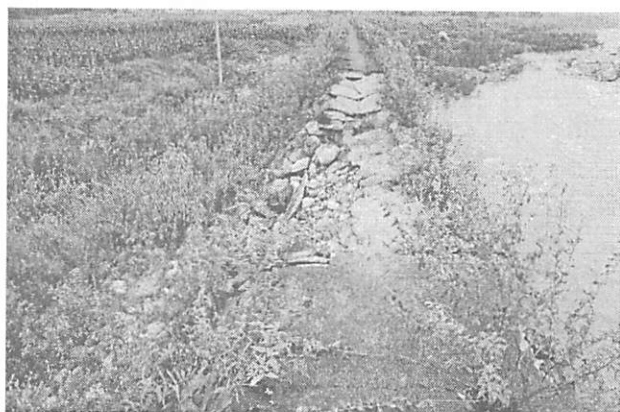
写真-33 上流側から見た右岸上流側の堤防 (点 D, 小魚洞橋から約 50m) に生じた段差

写真-32 上流側から見た右岸上流側の堤防 (点 D, 小魚洞橋から約 50m) に生じた段差

写真-34 右岸上流側の堤防 (点 D, 小魚洞橋から約 50m) に生じた段差のクローズアップ

なお、重要な点は、桁 4 や桁 3 の落橋に断層の影響がなかったかという点である。このため、右岸上流側の堤防を調査した結果、写真-32～写真-34 に示すように、右岸側で A1 より約 50m 上流側の護岸が 0.3m 程度沈下し、玉石ブロックの護岸の一部が崩れていた（図-2 の点 D）。ただし、水平ズレは見られず、護岸の損傷は左岸側の損傷に比較してかなり小さい。また、堤防の周辺には断層ズレや盛上がりは確認できなかった。
