## 中国四川地震におけるアーチ橋の被害

呉 智深<sup>1</sup>，葛 漢彬<sup>2</sup>，張 建東<sup>3</sup>，川島 一彦<sup>4</sup>，高橋 良和<sup>5</sup>

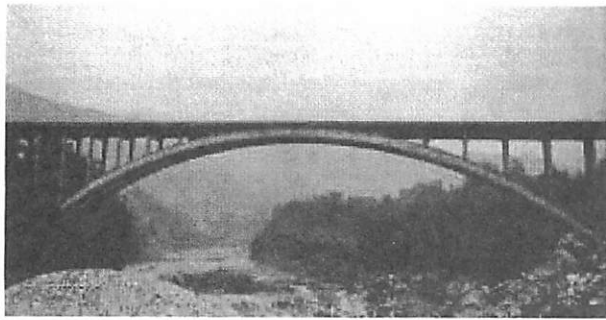
写真-1 金花大橋

金花大橋は綿竹市金花鎮の四級県道に位置し、石亭江を跨る RC アーチ橋である。写真-1 に示すように、金花大橋は 1997 年に竣工した支間長 150m，橋長 228m の RC アーチ橋である。アーチ主構は 2 連のボックス構造からなり、アーチライズ比は 1/6 である。主桁は鉛直材上にゴム支承によって支持されている。写真-2 に示すように、鉛直材と横梁の接合部において横梁には複数のクラックが生じた。横梁

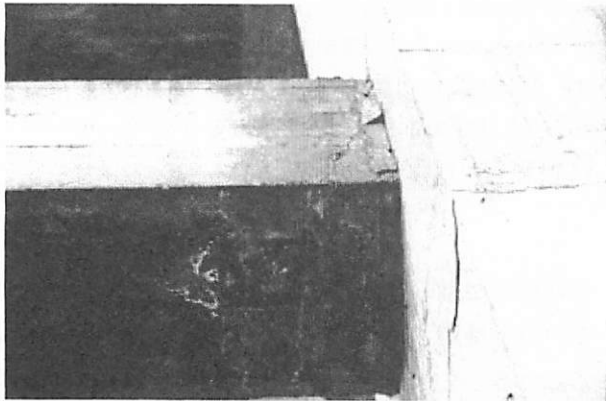
の鉄筋比が低く、曲げによる端部の鉄筋降伏が生じていると推定されるため、構造的な補強が必要と考えられる。また、写真-3 に示すように、橋台には桁との衝突に伴って複数の大きなクラックが生じ、橋面において段差が生じた。今回地震によりこのような被害を受けた橋台が多く見受けられた。橋軸方向に桁が大きく振動したことを示している。写真-4 に示すように、クラウン部近くのアーチ主構の側面にクラックが生じていたが、本地震によるものであるかどうかは明らかではない。アーチクラウン部ではアーチ主構と桁が一体となっているが、これに単純支持された桁との間で、写真-5 に示すように衝突の痕跡が床版側壁にみられた。アーチ主構と一体となったクラウン部の桁とこれに隣接し、アーチ主構上で支持されていた桁との間の衝突によるものと考えられる。また、アーチクラウン部でのせん断クラックも観察された。本橋は総じて被害が比較的軽微であり、現在も車両を通行している。

写真-2 鉛直材と横梁との接合部のクラック

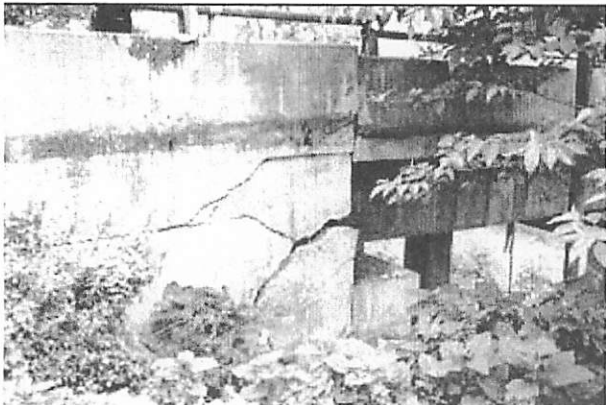
写真-3 主桁の衝突に伴う橋台の被害

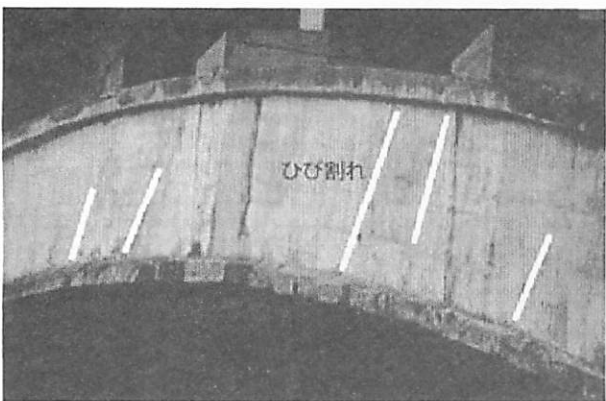
写真-4 アーチクラウン部近くのクラック

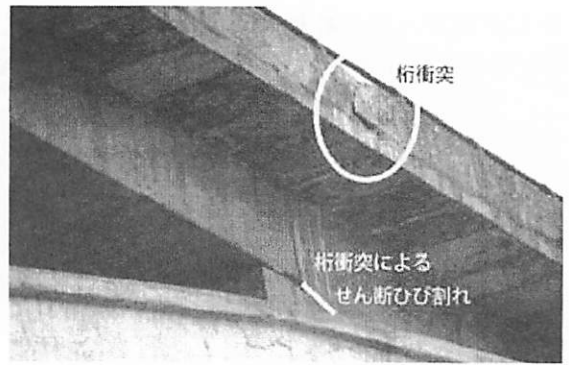
写真-5 アーチクラウン部の桁間衝突

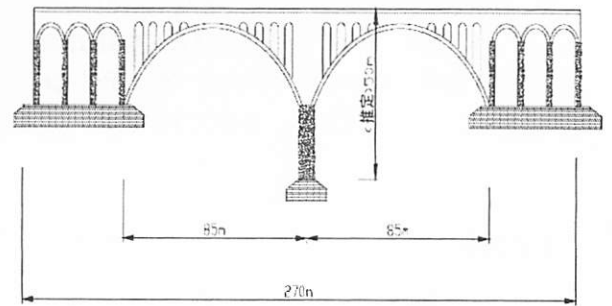
写真-6 井田坝大橋概要図

井田坝大橋は青川県内で省道 105 号と国道 212 号を繋ぎ、広域的には青川と広元または甘肅を連結する橋梁である。1995 年に着工され、1997 年に竣工した。図-6 (推定) に示すように、2 径間 RC アーチ (2×85m) であり、幅員は約 7m，中間橋脚高さ約 50m，橋長約 270m である。写真-7，写真-8 に示すように、地震によって中間橋脚が基部に近い位置で倒壊し、アーチが完全に崩壊した。信憑性は確認できないが、地震

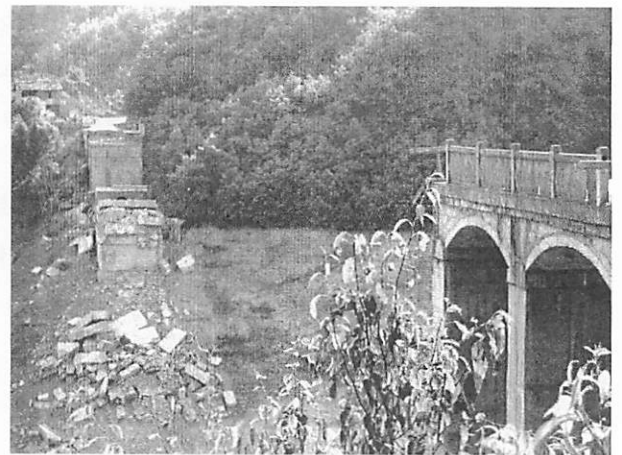
写真-7 本震直後の井田坝大橋

時に中間橋脚が橋軸方向に倒れ、アーチ主構が折れて倒壊したという現場近くの住民の証言がある。ア

ーチ主構と中間橋脚の何れが先に崩壊したかは判断がつかないが、一般にはアーチ主構が先に崩壊した

とすれば、中間橋脚が基部に近い位置から倒壊する可能性が低いと考えられることから、中間橋脚が先に崩壊したと見るのが妥当だと考えられる。しかし、アーチ主構は低鉄筋であることから、水平地震力によってアーチ主構に曲げモーメントが発生し、いずれかの側のアーチ主構が先に破壊し、この結果、もう一方のアーチ主構の水平力によって中間橋脚が倒れ、橋梁全体の崩壊につながったとの考え方も否定できない。

ただし、地盤条件など、他の複合的な要因についても検討する必要がある。たとえば、破壊したコンクリートブロックには大きな玉石が骨材として使用されており、建設時の品質管理の問題が挙げられる。

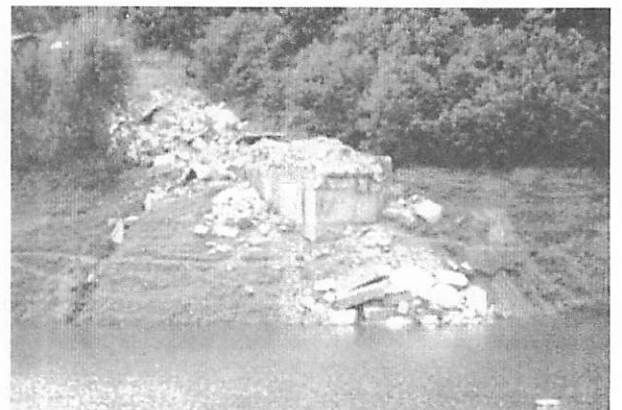
写真-8 左岸側のアーチリブ基部の破壊

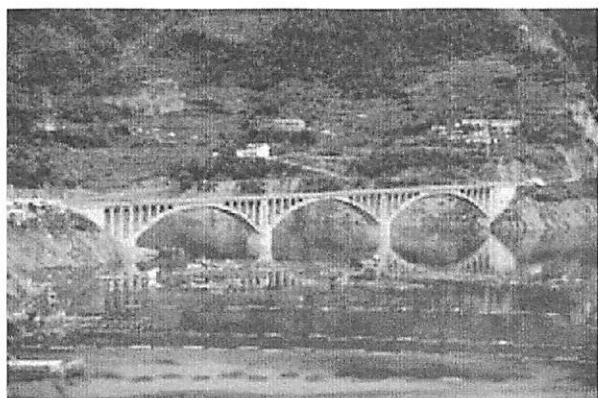
写真-9 白水大橋

白水大橋は、広元市から青川へ通る国道212に位置している。写真-9に示すように1988年竣工の3径間RCアーチである。各部にいろいろな被害が生じてい

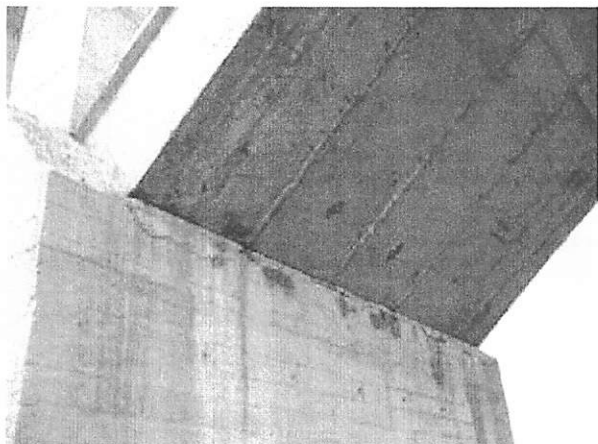
写真-10 アーチリブの付け根のひび割れ

る。写真-10に示すようにアーチリブ基部には圧壊によるひび割れが生じた。また、写真-11に示すように、桁のひび割れに対しては鋼材で応急補強されている。写真-12に示すように、補剛桁の床版に橋軸直角方向にひび割れを生じ、アングル材でトラス状に応急補強されている。損傷部分の橋面には仮設鋼トラス桁（ペレ桁）を設置し車両通行を確保している。橋台部にも多数ひび割れが生じた。

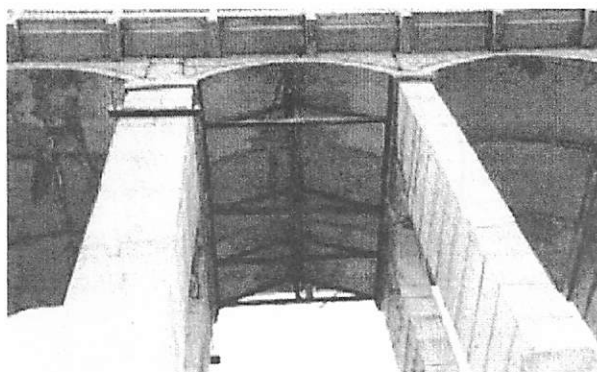
写真-11 アーチクラウン継ぎ目部の破壊

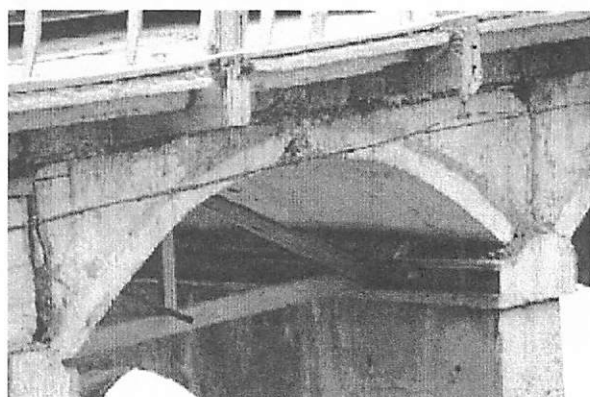
写真-12 アングル材でトラスに応急補強された床版損傷部

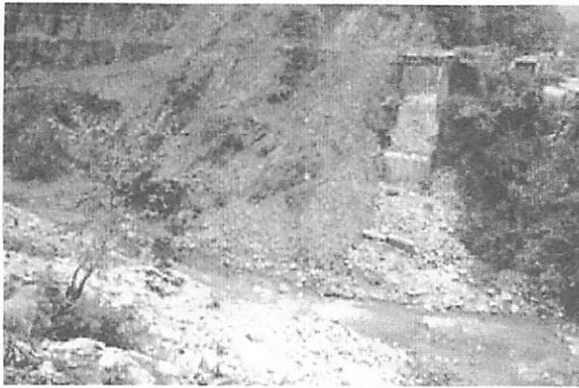
紅東大橋は綿竹市行政区内にある橋長約 80m のRCアーチ橋である。写真-13に示すように完全崩壊した。写真-14はアーチ主構の取り付け部である。現場の状況で判断すれば、その反対側の取り付け部に支持する地盤条件は比較的によくないように思われる。また、わずかな鉄筋しか配置されておらず、アーチ主構の基部がヒンジ構造になっているのではないかと推定される。

写真-13 倒壊した紅東大橋

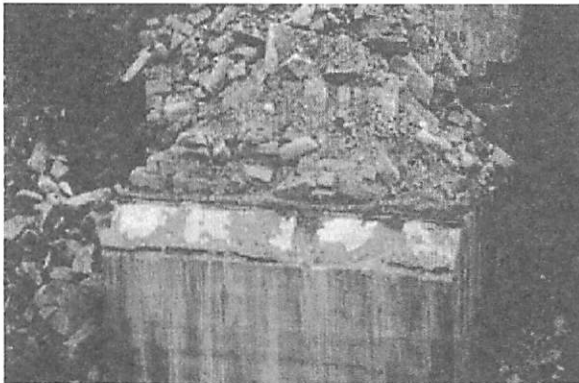
写真-14 アーチ主構の支持部

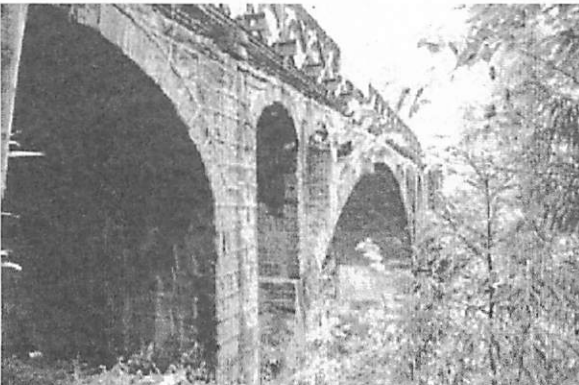
写真-15 官通橋

官通橋は綿竹行政区内の地方道路に架かる橋で、写真-15 に示すように支間長約 30m の無補剛石造アーチ橋である。約 10 年前に建設されている。砂岩が用いられている。アーチ主構の固定部は岩盤に支持されている。アーチ主構の固定部における目地開きの他、写真-16 に示すようにアーチクラウンとアーチ 1/4 点との中間部で路面の破壊が生じている。橋軸方向の応答に伴う圧壊と考えられる。

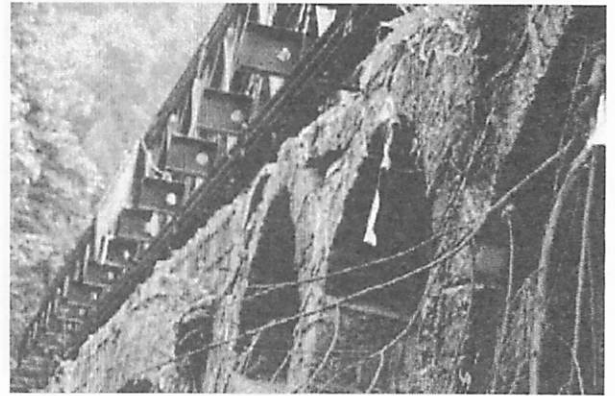
写真-16 アーチクラウン部と 1/4 点との中間部に生じた損傷

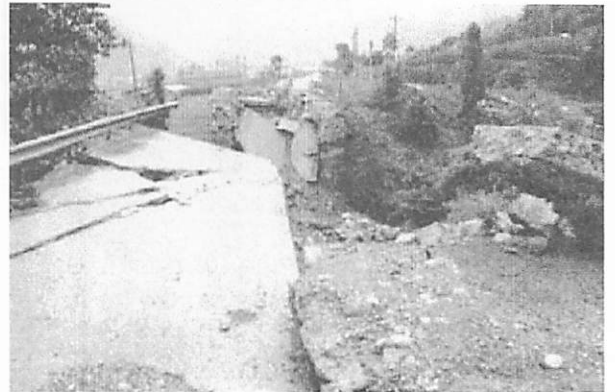
写真-17 迎春橋

迎春橋も綿竹行政区内の地方道路に架かる支間長約 30m の無補剛石造アーチ橋である。写真-17 に示すように、完全崩壊した。急峻な斜面に沿って造られた橋であり、固定部の擁壁が両側に開いていることから、アーチ支持点が不安定となり崩壊したと考えられる。小規模な橋であるが、地域住民の生活にはなくてはならない橋であり、大きな支障を来していた。

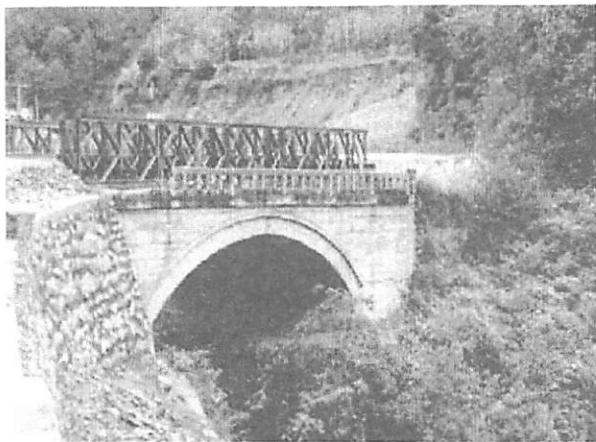
写真-18 財神廟橋

青川地域には全域に渡って多数の石造アーチ橋が使用されている。これらの中には地震によって大きな被害を受けたものも多数ある。一例を示すと、写真-18 に示すように、財神廟橋は青川県行政区に位置する支間約 10m RCアーチである。建造年代は不明で、かなり古い橋梁と考えられる。橋体に石積み目地に沿うひび割れが生じたため、車両通過を確保す

るため応急的に仮設鋼トラス桁（ペレ桁）を設置している。

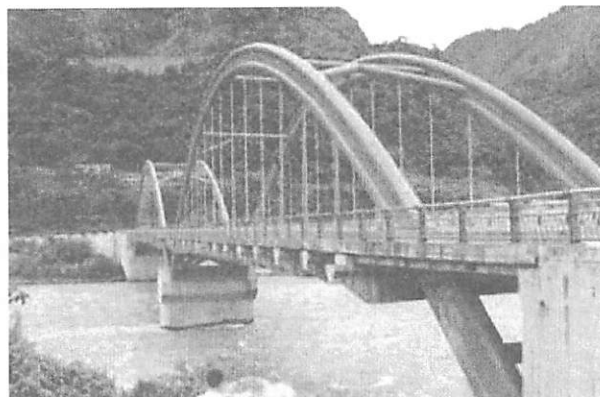
写真-19 紫下橋

紫下橋は紫坪壩ダムの下流約1kmに位置し、落橋した廟子坪大橋<sup>3)</sup>や百花大橋<sup>4)</sup>と10km程度しか離れていない。写真-19に示すように、径間長約80mの2径間単純パイプアーチ橋である。アーチは2本の鋼管から構成されている。アーチから鉛直材で横桁を支持し、これにプレキャストの縦桁を配置して床版を置いた構造である。パイプアーチ、桁組ともに軽量であり、両岸も岩盤が露頭した安定した地盤条件でもあることから、ほとんど被害を受けなかった。被害としては、写真-20に示すように、アーチ部の振動に伴ってパイプアーチ周辺の縁石兼鉛直材のカバーコンクリートの一部が剥落した程度である。

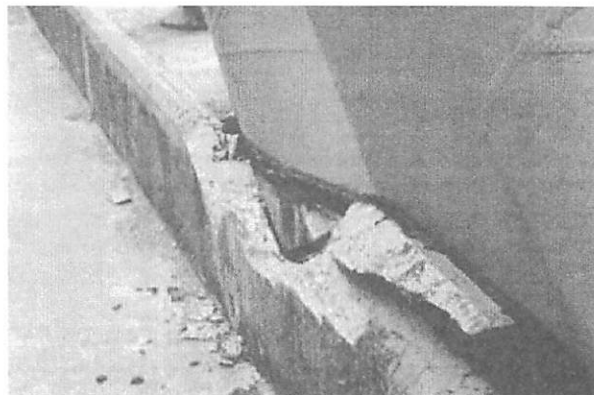
写真-20 パイプアーチ位置における縁石の損傷
