## 2008年汶川地震における被災した橋梁の復興状況について

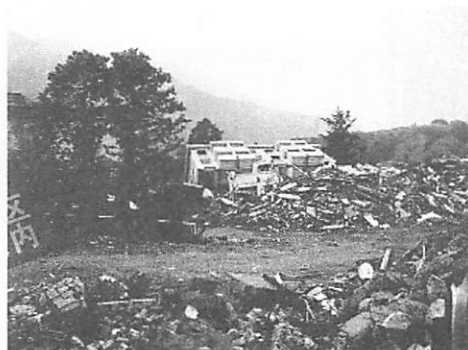
る Miaoziqing Bridge と Baihua Bridge、また震央から50kmの距離に位置する Xiaoyudong Bridge と約100kmの距離に位置する Huilan Bridge の4橋である。これらの中で Huilan Bridge のみ市街地に、その他は山岳地域に位置している。なおこの震央に近い汶川県映秀鎮では町が壊滅的な被害を受けている。写真-1に第1回目で調査した時点での映秀鎮の様子を示すが、多くの建物は倒壊していることが判る。

写真-1 映秀鎮の地震後の様子（第1回目調査時）

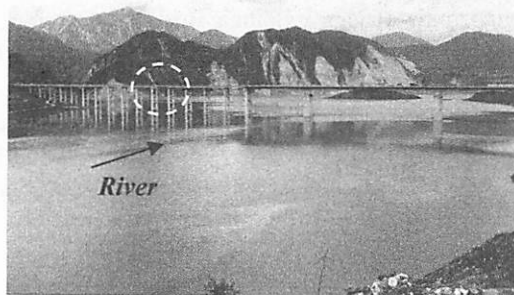
写真-2に橋梁の全景を示すが、波線で囲んだスパンが落橋した。落橋したスパンでは、地震後支間長が約 $0.69\text{m}$ 長くなったことが確認されている<sup>1)</sup>。

写真-2 橋梁全景

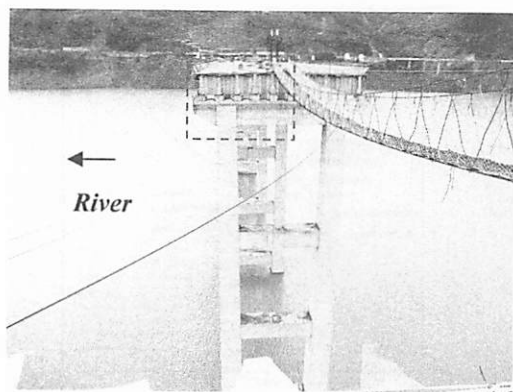
写真-3は落橋したスパンの近撮であり、第1回目の調査時では、仮設の作業員用の通路が設置されていた。写真-4はそのスパンの支承部およびその周辺を拡大したものである（写真-3の波線枠部）。

写真-3 落橋したスパン (PCT桁)

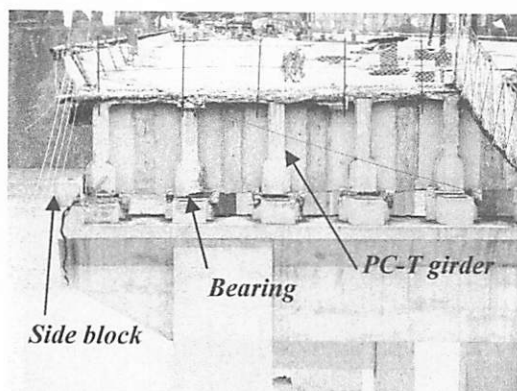
写真-4 支承部とその周辺の被害

この写真より、左端にあるPCT桁の外側に配置されているサイドブロックはせん断ひび割れが発生したが、これ以外のPCT桁両側のサイドブロックは、原型をとどめないほど損傷していることが判る。

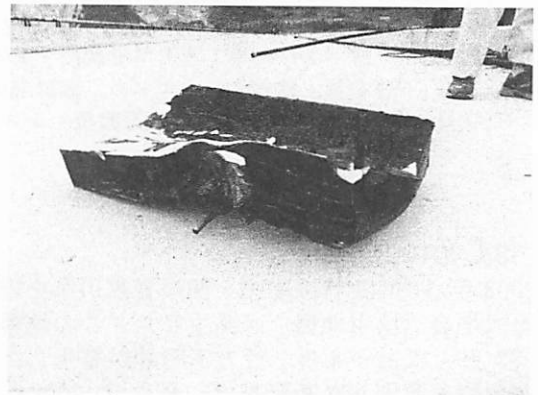
写真-5に積層ゴム支承の被害を示す。これは大きな変位により設置されていた位置から逸脱したものであるが、この様子から大きな相対変位が発生ことが判る。またこの支承は、主桁および橋座面と完全に結合されていない構造であり、仮にボルト等で結合されていた場合、支承本体がせん断破壊していた可能性も否定できない。

写真-5 損傷した積層ゴム支承

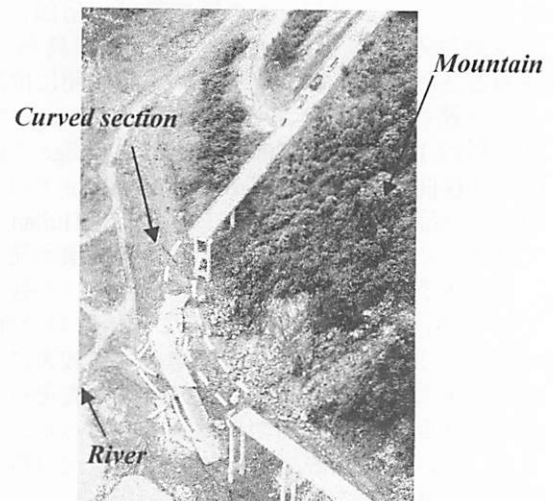
写真-6 落橋した4径間部 (曲線部)  
(From SINA Corporation)

Baihua Bridgeは震央に近く、山の斜面と河川の境界に架設されていた。橋長は約 $L=500\text{m}$ で橋脚は約 $h=30\text{m}$ の高さであった。この橋梁は、都江堰と映秀鎮を結ぶ重要な路線にある橋梁である。写真-6に示すように、曲線区間である4径間部が落橋した。その後、救助や復旧のために、写真-7に示すように被害を免れた区間を人為的に爆破した。なお被害メカニズムは高橋ら<sup>3)</sup>により説明されている。

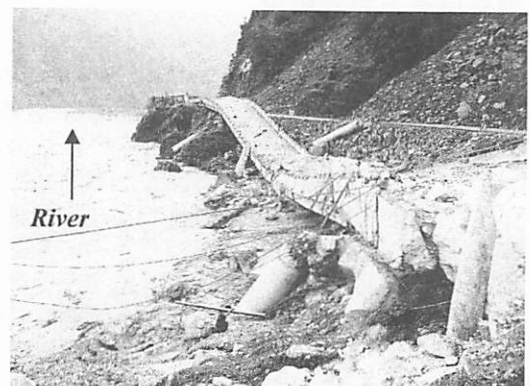
写真-7 爆破されたスパン

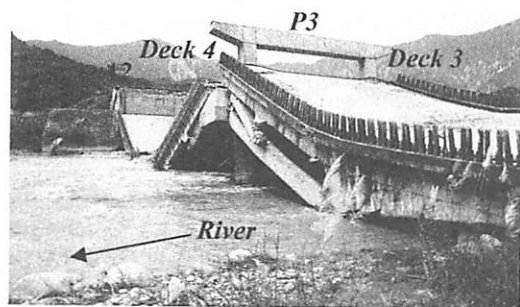
写真-8 落橋した2径間部 (Deck3・4)

写真-8に落橋した2径間部を示す。なおこの橋について左岸側からのスパンをDeck1、最も右岸側のスパンをDeck4と定義した。落橋した2径間について、P3橋脚の残留変形や基礎杭のひび割れ状態から判断すると、A2側の片側一方向に大きく変位した形跡が確認されている。写真-9に示すDeck1は、落橋こそ免れたが大きな残留変位や斜材の破壊が認められる。またこの斜材の一部は左岸側の堤防に食い込んでいるが、これは地盤の変位が要因である。なお写真-10は、写真-9で示したA1橋台を下流側から撮影したものであるが、この写真からも、斜材が堤防に食い込み、また斜材の破壊が確認できる。

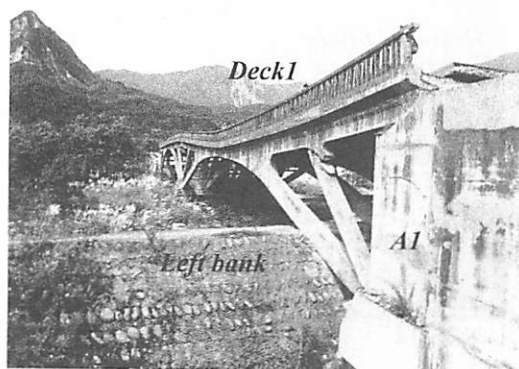
写真-9 損傷した1径間部 (Deck1)

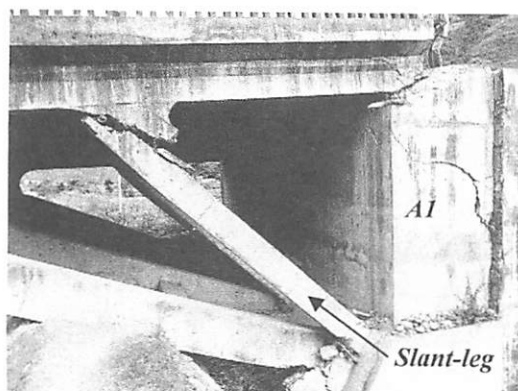
写真-10 損傷したA1橋台

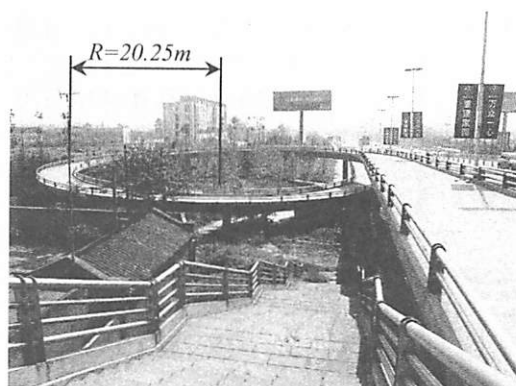
Huilan Bridgeは、震央から約100kmの位置で、Mianyangの市内に位置する高架橋である。この橋梁は、他の橋梁と異なり平野部の市街地に位置し、鉄道と交差している。この高架橋は、本線と軽車両専用橋が分離され、軽車両専用部は4つのランプ部を含む形式となっている。4つのランプ部は概ね同様な形式であり、緩和区間を含む半径 $R=20.25\text{m}$ の曲線で縦断勾配が $i=約3\%$ （横断勾配は1%）からなる。これらの橋脚は $\phi=800\text{mm}$ の鉄筋コンクリート製で、基礎は杭基礎（単杭）である。写真-11に代表的なランプ部の全景を、写真-12に代表的な橋脚のせん断破壊を示す。

写真-11 ランプ部の全景

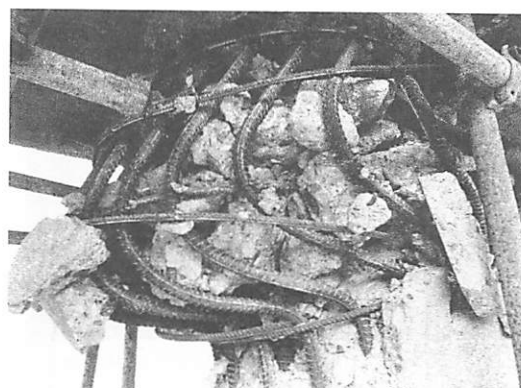
写真-12 代表的な橋脚の被害

この写真に示すように、いくつかの橋脚はせん断破壊が発生した。このような被害が発生した橋脚は、支承がなく上下部構造が結合された境界条件の部位（柱頭部）で発生している。特にこれらの橋脚には、PCより線によるプレストレスが導入されていたことが現地調査より確認された。なお、これ以外の橋脚部の支承は鋼製のスライド型可動支承で、また橋台部は積層ゴム支承による可動支承であった。なおこの橋には、落橋防止装置のような機能のデバイスは設置されていなかった。

第3回目の調査では、写真-17に示すように4つのランプ部の耐震補強工事が完了していた。上部構造は、橋脚が損傷し支点が沈下したために発生した残留変位とひび割れが修復されており、スラブ下面側は写真-18に示すように鋼プレートによる補強を、またスラブ上面はRC増し厚による補強が実施されていた。下部構造では、写真-12に示すようなせん断破壊した橋脚（またそれに準ずる被害）は、鉄筋コンクリートによる巻立て（ $\phi 800\text{mm} \rightarrow 1200\text{mm}$ ）が行われ、また支承条件が結合から支承構造に変更されていたが、この改善点は非常に興味深い。なおこれらの4つのランプ部の補強工事は、第2回目調査時から第3回目調査時の期間である約6ヶ月間で完了している観点から、整備速度は速いと思われる。

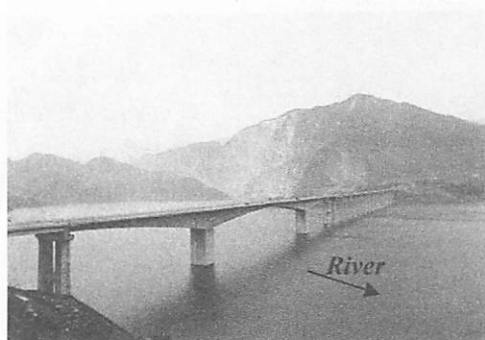
その後、第3回目の調査時は、写真-13に示すように成汝高速が完成しており、Miaoziping Bridgeのすべての工事が完了していた。このため、車で高速を通過したのみであり、詳細に踏査することができなかった。なお、落橋したスパンは川島らの報告<sup>1)</sup>にあるように0.69mの残留変位が認められたが、最終的にこれらがどのように修復されたのか不明である。なお、ダム湖の水位も以前に比べ高くなっていた。

写真-13 完成したMiaoziping Bridge

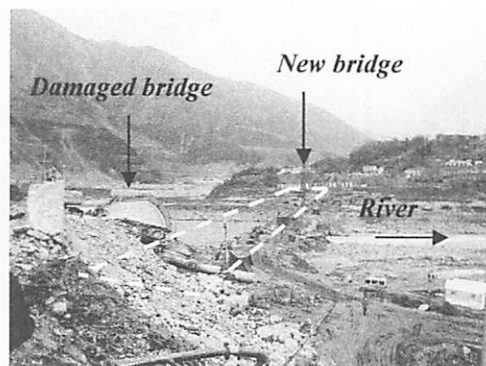
第2回目の調査では、新しい橋梁の建設が開始されていた。写真-14に示すように、落橋した4径間部よりやや下流側に道路線形が変更されており、旧橋のS字タイプより、直線とシンプルな形式に変更されていた。橋梁の工事を確認すると、基礎構造は場所打ち杭であり、一部の橋脚では、柱部の鉄筋が組み立てられていた。

写真-14 工事中の新しいBaihua Bridge  
（第2回目調査）

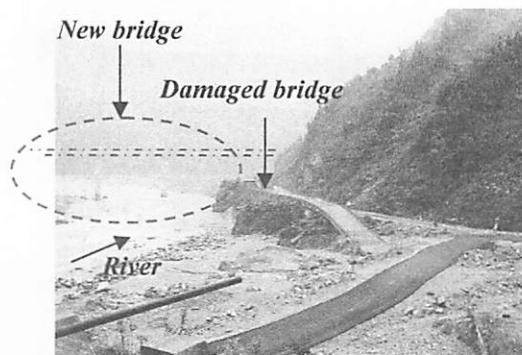
なお、写真-15は爆破された旧橋の橋台背面付近から撮影したものであるが、この橋台背面側には震央に近いこともあり、震災を説明する記念碑が建設され、被害を受けたBaihua Bridge（爆破部）が確認できるように整備されていた。

写真-15 橋脚が完成したBaihua Bridge  
（第3回目調査）

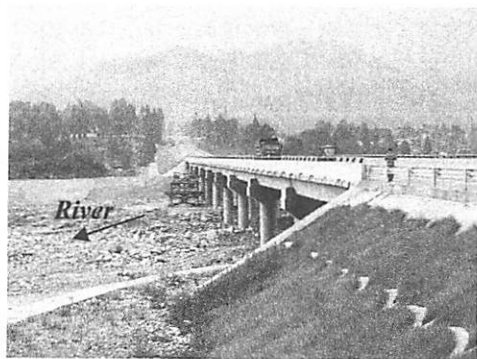
写真-16 完成したXiaoyudong Bridge  
(第3回目調査)

第3回目の調査時では、補足測量を実施して第2回目調査時の測量結果を充実させた。第2回目に建設中であった新設橋梁は、写真-16に示すように完成し供用していた。

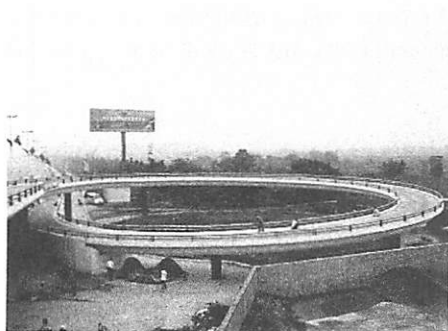
写真-17 完成したHuilan Bridgeのランプ部  
(第3回目調査)

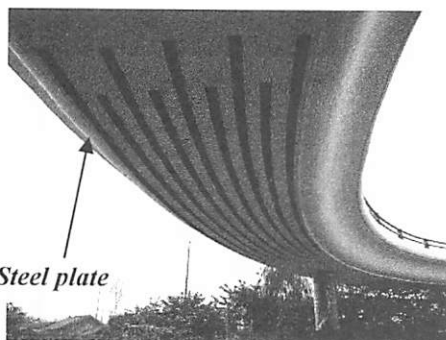
写真-18 鋼プレートによる上部構造の補強  
(第3回目調査)

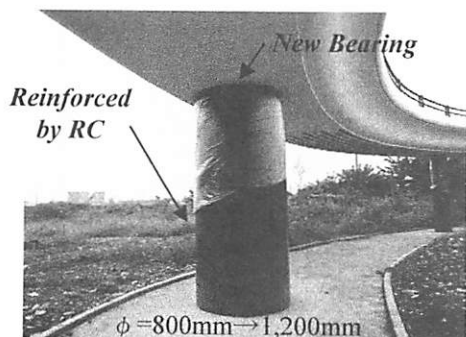
写真-19 RC巻立てによる橋脚の補強  
(第3回目調査)
