## 地震による支承部の被災事例の分析

そこで、本研究では、こうした検討の第一ステップとして、近年の地震によって、タイプBのゴム支承を採用した橋梁の支承部が損傷した事例を対象にその被災調査分析を行った。本文は、その結果をまとめたものである。

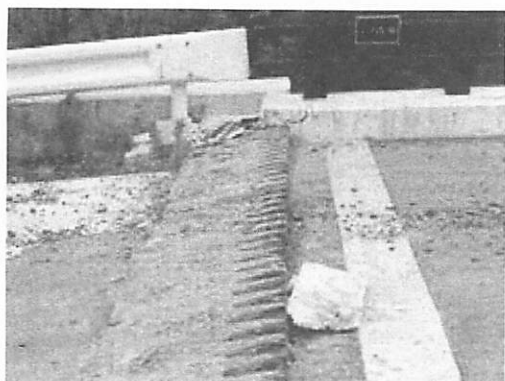
本橋梁の被災状況を写真-1～写真-6 に示す。地震により A1, A2 両橋台が支間中央側に移動したと推測され、A1 橋台では、ジョイント部の段差が報告されている。支承部では、写真-2 に示すように下杓取付けボルトが損傷した。その結果、橋台パラペットと桁端部の接触が生じた。一方、A2 橋台ではパラペット基部の損傷、ジョイント部の段差および写真-6 に示すようにゴム支承がせん断変形したままの状態となっていた。また、A2 橋台付近では、地山の崩落も確認されており、A1, A2 両橋台は斜面上で支間中央側に変位したことが報告されていることから、両橋台には、沈下変位も生じたと推測される。

写真-1 A1 橋台のジョイント部の段差

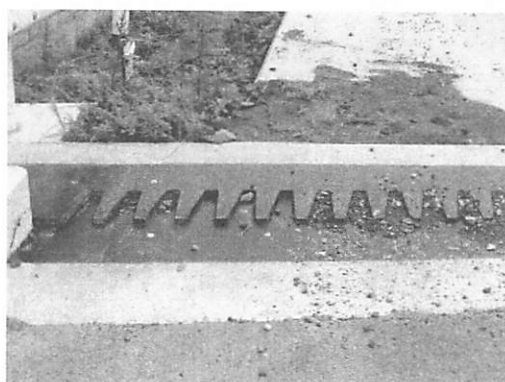
写真-4 A2 橋台のジョイント部の段差

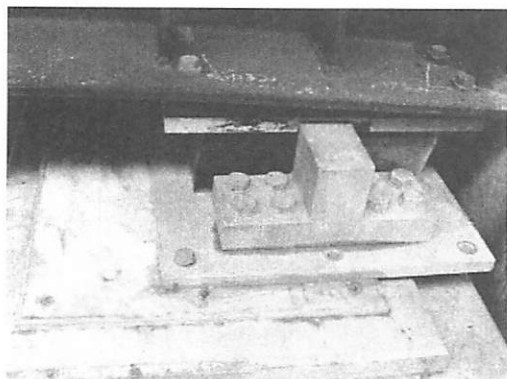
写真-2 A1 橋台の支承部の損傷

A1 橋台における支承部の損傷状況を写真-2 および写真-7～写真-10 に、調査写真から確認できる支承部の状況を図-4 に示す。支承の下査と ベースプレートとを固定する下査取付けボルトが破断し、主桁とバラベツが接触した状態で止まっていた。また、下査より上部工側のゴム支承部分は、ベースプレートに対して取付け位置から橋軸方向には桁端部側に、橋軸直角方向には橋台前面から桁端部方向を見て左方向に変位して止まっていた。支承上査の側面に

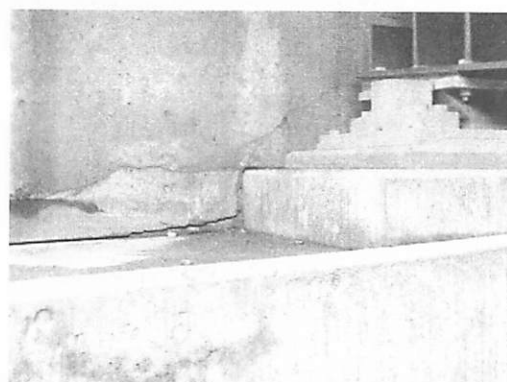
写真-5 A2 橋台のバラベツ基部の損傷

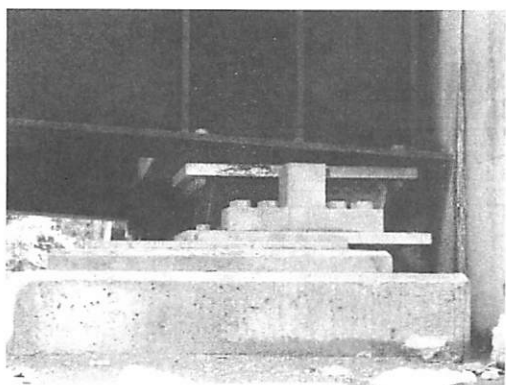
写真-3 A1 橋台のバラベツと主桁端部の接触

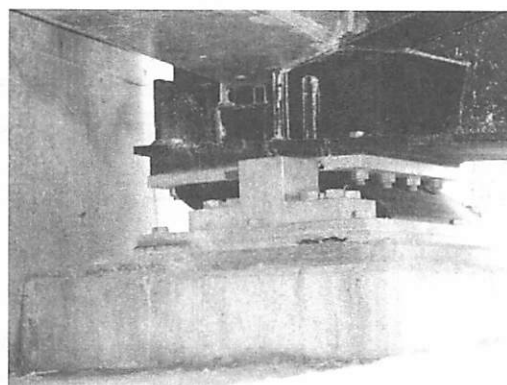
写真-6 A2 橋台のゴム支承のせん断変形

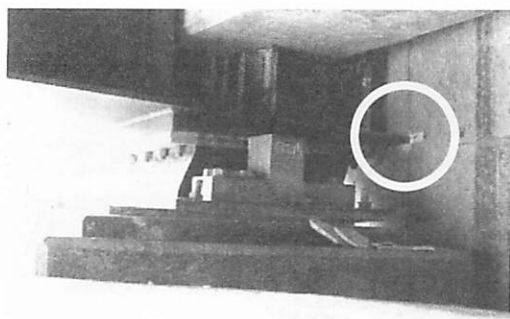
- a) 主桁とバラベツが接触しているが、バラベツの損傷はクラック程度であることから、支承の変形量は最大で桁遊間の 250mm 程度と考えられる。
- b) サイドブロックの接触痕が上査中心付近から支間中央側に向かってのみついていることから、ゴム支承の変形は地震による上部構造の応答変位による影響は小さく、主として橋台が支間中央方向に動いたことにより生じた桁端部への一方向の変形であったと考えられる。

写真-7 G2 桁の桁端部のバラベットの衝突

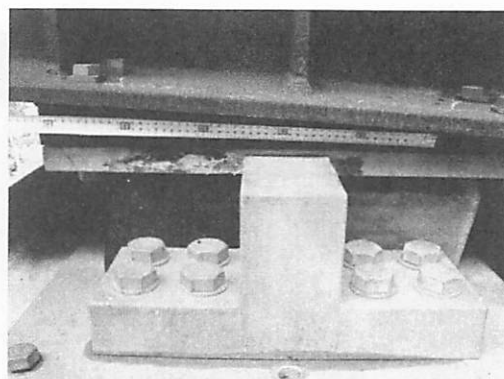
写真-9 G1 桁のサイドブロックの接触痕

d) サイドブロックと上巻の接触痕より推定されるゴムの変形量が 205mm～245mm であることから、破断した下巻取付けボルトは、桁とバラベットの接触する直前までは完全には破断していなかった（破断後はゴムが復元しようとするので接触痕が変形方向には付かない）と推定される。

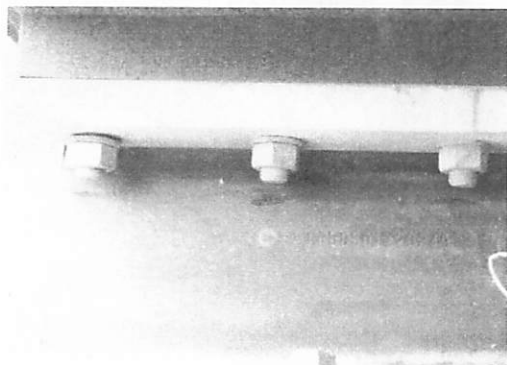
写真-8 G2 桁の桁取付けボルトとゴムの接触

c) G2 桁取付けボルトとゴムの接触痕が橋台前面から見て左側に若干ずれていることから、上鋼板（主桁）は下部構造に対して平面的に時計回りにねじれながらせん断変形したのではないかと推定される。このことは上鋼板の両側面にサイドブロックの接触痕がある事と、両側面の接触痕の長さに差がある事からも推定される。

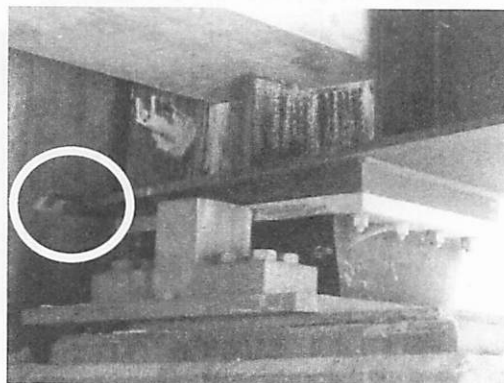
写真-10 G1 桁の桁端部とバラベットの衝突

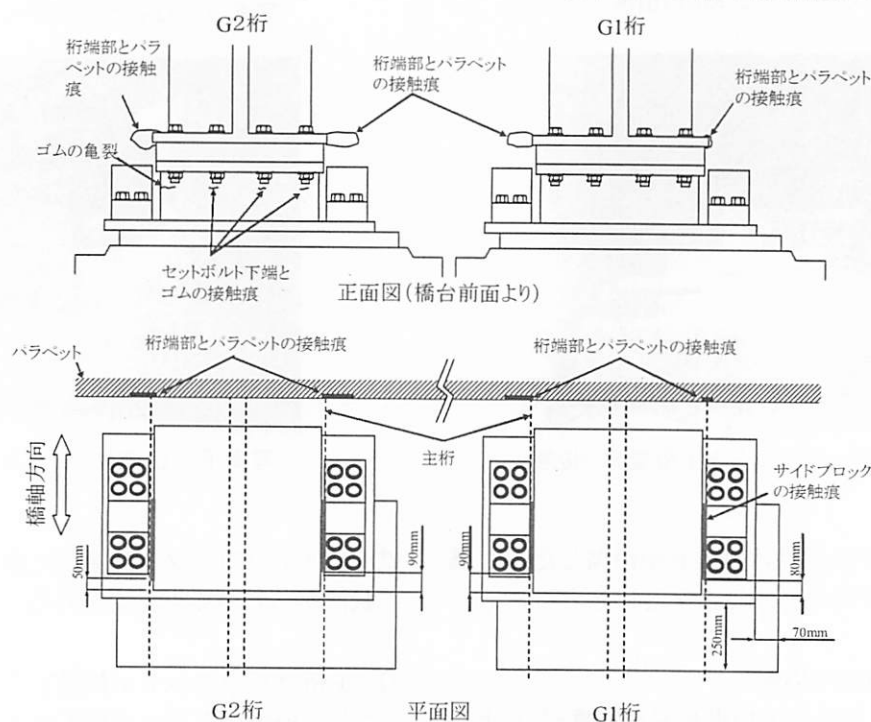
図-4 A1 橋台の支承部の損傷状況

下査取付けボルトは、前述したように、積層ゴムが250%程度までせん断変形した後に破断したと推測されたが、図-4によれば、支承本体は取り付け位置から橋軸方向だけでなく、橋軸直角方向にもずれて止まっている。このことから支承部には、設計とは異なり橋軸方向にせん断変形による力と同時に、橋軸直角方向にも大きな水平力が作用し、下査取付けボルトの破断が生じた可能性が推定される。

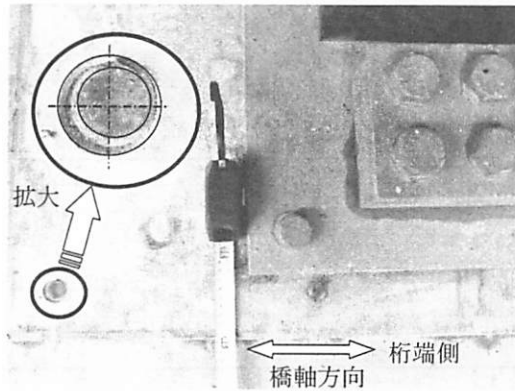
写真-11 下査取付けボルト破断面

力を伝達している各取付け部材が許容値に達する橋軸直角方向の水平力を算出することとした。また、その時の橋軸方向及び橋軸直角方向水平力の合成力が、橋軸方向に対してなす角度を求め、被災状況との比較を行った。その結果を表-3に示す。ただし、各応力度は、各部材要素が水平力を単独で負担したと想定して算出している。これによると上側せん断キーの支圧応力度が最初に許容値を超過し、次に桁取付けボルトと下査取付けボルトのせん断応力度が許容値を超過すると考えられる。ただし、支圧応力度の超過では即座に破断に至らないことが考えられ、また、前述したように上部構造から上査への水平力は、主として上側せん断キーにより伝達されるため、桁取付けボルトは破断しないことが考えられる。よって、次に許容値に達する下査取付けボルトで損傷することが推定される。下査取付けボルトが許容値を超過したときの合成力の角度は47.9度となっている。写真-11に示す破断したボルトの破断面を見ると、破断面が右斜め上方向に引張られており、定性的には損傷形態と一致していると考えられる。
