東日本大震災大津波による 道路橋等の被害要因の水工学の成果を用いた考察

石野和男

正会員 工博 大成建設(株)技術センター土木技術研究所 (〒245-0051 横浜市戸塚区名瀬町344-1)

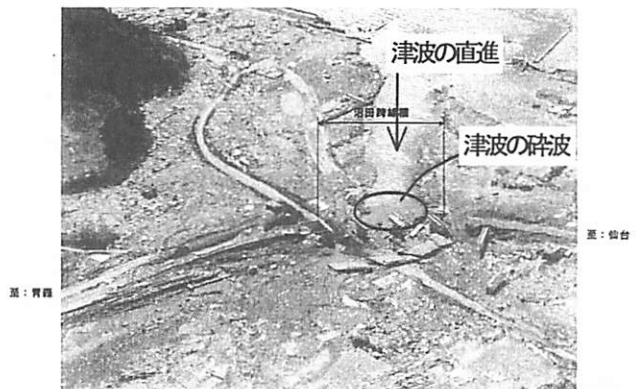
図-2 沼田跨線橋（延長65m）の落橋状況⁹⁾

図-2に沼田跨線橋（延長65m）の落橋状況を示す。はじめに示したように、日本において近年に建設されたコンクリート桁橋の洪水による流出例は無い。なお、2007年の台湾88台風水害¹⁰⁾では、1橋のみコンクリート板桁橋が流出している。沼田跨線橋は、コンクリート桁橋であり、貴重な落橋事例である。津波は、陸上部に比べて河川内で波高が減衰しない状態で遡上する。また、海岸線のように水面と陸地の境界では波高が大きくなり碎波した状況も見られている。図-2を考察すると、河川が沼田跨線橋の下で屈曲しているために、海岸から河川を遡上した津波が直進し沼田跨線橋の下で碎波し沼田跨線橋の床版に衝突するとともに大きな揚圧力を作用させて、これらの力に沼田跨線橋の支承部が耐え切れずに落橋したと推察される。図-2に見られるように沼田跨線橋の床版は津波の直進方向に跳ね飛ばされている。なお、沼田跨線橋の床版の下面は、例えば図-3に示す川原川橋のそれに比べて常時水面から高く、碎波がもぐり込むに十分な高さがあったことも落橋の要因に挙げられる（図-4参照）。

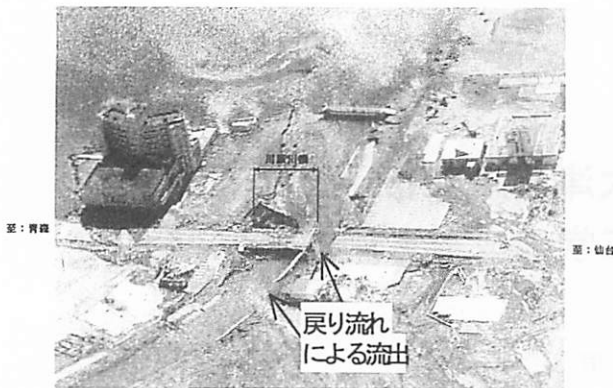
図-3 川原川橋（延長29m）の落橋状況⁹⁾

図-3に川原川橋（延長29m）の落橋状況を示す。川原川橋の東側（青森側）にはビルが見える。ま

た、海側には高田松原が存在していた。一方、川原川橋の下の川は若干上流部で曲がっているが、沼田跨線橋とは異なり上流側に水面が見える。これらの状況から、津波は高田松原で若干減少するとともに河川横断方向に複雑な波高分布を持ちながら遡上したと推察される。このため、沼田跨線橋に比べて川原川橋には大きな揚圧力は作用せず落橋は免れたと考えられる。なお、川原川橋の西側の取り付け部が流出している。図-3に示した方向の戻り流れにより取り付け部が流出したと考えられる。

なお、沼田跨線橋は延長65mで3スパンであり、1スパンの延長は21.7mである。一方、川原川橋は延長29mで1スパンである。橋梁の支承部の耐力は、橋梁の自重に比例する。このことから、川原川橋の支承部の耐力が沼田跨線橋のそれに比べて大きいことも推察される。また、桁下高が低いことも未倒壊の要因に挙げられる。いずれにしても、今後は各橋梁の設計図書を手入しての耐力の照査による作用力の推定が必要である。

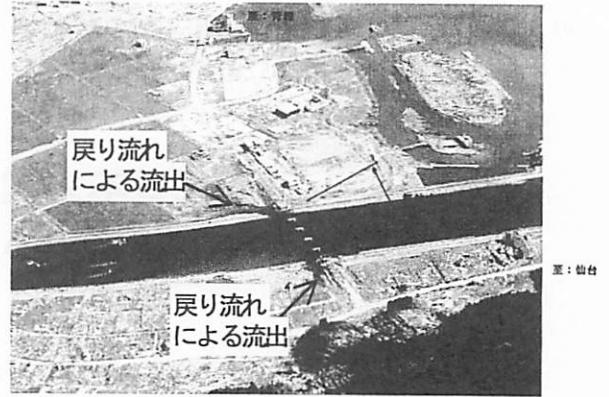
図-5 気仙大橋（延長182m）の落橋状況⁹⁾

図-5に気仙大橋（延長182m）の落橋状況を示す。気仙大橋は総延長182mの5スパンで1スパン当りの延長36.4mの合成桁橋である。合成桁橋は、コンクリート桁橋に比べて単位長さ当りの自重が軽い、そのために延長を伸ばすことが出来て、合成桁橋の

支承部の強度はコンクリート桁橋それに比べて弱いと推察される。一方、合成桁橋の桁高は、コンクリート桁橋と同程度である。これらのことから、近年に建設された合成桁橋の流出事例は宮崎の耳川に唯一の事例があるのみである⁷⁾。図-4に見られるように気仙大橋が架かる気仙川は、沼田跨線橋や川原川橋のそれに比べて幅が広く水深も深いと推察される。

よって、気仙大橋が架かる気仙川を遡上した津波の波高は、沼田跨線橋や川原川橋のそれに比べて高く、また波速も早く、大きな水平力を作用させ落橋に至ったと考えられる。気仙大橋の桁の流下距離が沼田跨線橋のそれに比べて長いことから作用水平力の大きさが推察される。なお、気仙大橋の直上流側の護岸は左右ともに被災している。この要因としては、

戻り流れによると考えられる。

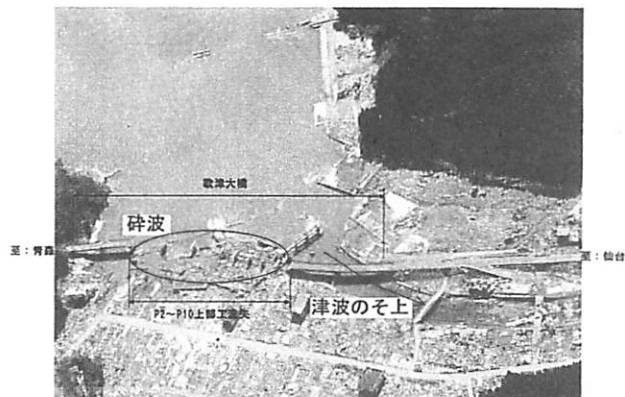
図-6 歌津大橋（延長304m）の落橋状況⁹⁾

図-5に南三陸町の歌津の地図を示す。歌津において、国道45号線では東側から歌津大橋（延長304m）の中央部が落橋した。図-6に歌津大橋（延長304m）の落橋状況を示す。図-6に示すように、歌津大橋では、湾に面したP2～P10の桁（上部工）が落橋した。図-6の左側の2スパンと、右側の水門の上流の2スパンは落橋していない。左側の2スパンは、その右側に見える丘により津波が減衰して中央に比べて大きな水平力は作用しなかったことが落橋に至らなかった要因と推察される。また、右側の2スパンは、下流の水門がバリアの効果を発揮するとともに津波が河川を遡上して大きな揚圧力は作用しなかったことが落橋に至らなかった要因と推察される。一方、湾に面した中央のP2～P10は、海岸線の直上流であり津波が重複波状に砕波することにより、また、桁下高が高く大きな揚圧力と水平力が作用して、桁を流出させたと考えられる。なお、歌津大橋はコンクリート桁橋であり、一部は反転して、揚圧力の大きさが推察される。

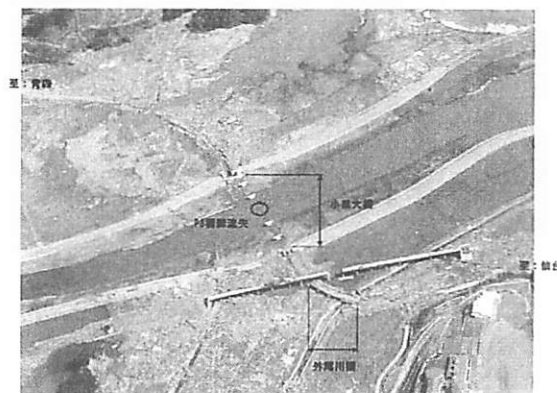
図-8 小泉大橋（延長182m）の落橋状況⁹⁾

した。図-8に小泉大橋（延長182m）の落橋状況を示す。小泉大橋は総延長182m、6スパンで1スパン当りの延長30.3mの合成桁橋である。図-9に小泉大橋周辺の震災前後の空中写真の比較を示す。小泉大橋は河口から約700mに位置する。図-9に示すように津波は河口の砂州を破壊して遡上し小泉大橋を破壊している。ここで特徴的な事項は、図-8に示すように中央のP3橋脚が流出していることである。今回の大津波による橋脚の流出は、小泉大橋のみであり、橋脚の設計図書の入手および流出状況の調査による流出原因の調査が必要である。図-10に小泉大橋の被災前の状況を示す。図-10に示すように桁高を堤防が嵩上げられていて、洪水は堤防から溢水して桁には洪水が作用しないように設置されていた。しかし、今回の大津波では堤防高を上回る波高の津波が来襲して小泉大橋は落橋している。

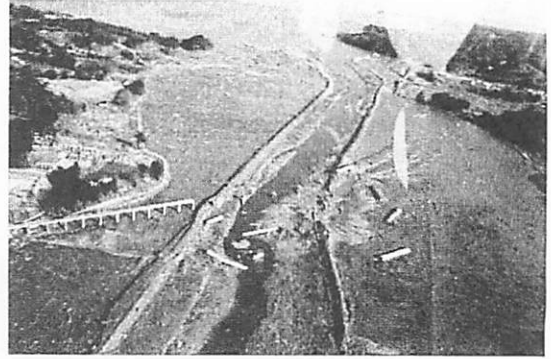
図-12 津谷川PC橋の被災後の状況¹³⁾

図-11に JR気仙線津谷川PC橋の被災前の状況を、図-12に JR気仙線津谷川PC橋の被災後の状況を示す。図-11に示されるようにJR気仙線津谷川PC橋は、近年に建設された単線のPC桁橋である。2004年以降の越美北線等の洪水では太平洋戦争以前に建設された無筋のコンクリート橋脚が破壊されているが、近年に建設された鉄道橋が被災を受けたものはJR気仙線津谷川PC橋が初めてである。また、図-12に示されるようにJR気仙線津谷川PC橋は、桁が上流に散

乱している。さらに、図-13に示されるようにJR気仙線津谷川PC橋は、橋脚が上流に折れ曲がっていて、津波の破壊力の大きさが推察される。

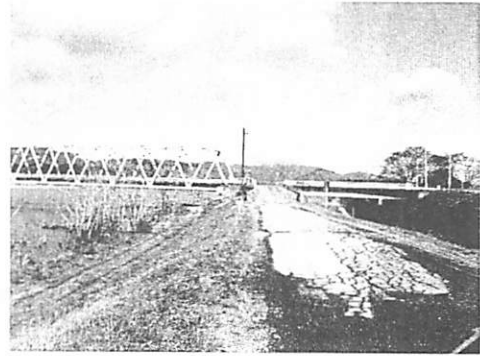
図-17 被災前の右岸取付け部

図-14に示すように、新北上大橋は北上川の河口から約4.0kmに位置し、昭和50年頃に完成した宮城県管理の橋梁である。図-15に示すように、新北上大橋の上下流の外岸側の堤防が決壊している。また、図-16に示すように、新北上大橋の左岸側の2スパンが流出している。ここで、何故、内岸側の左岸側の2スパンが流出したかが検討課題である。図-16の左岸側上流の高水敷には大きな洗掘孔が、また、その上流には下流堤防法線に平行に流れの痕跡が見える。住民の証言によると、図-17の左側に見える信号を津

波は乗り越えたらしい。図-18に示すように、津波後の桁上にはごみが散乱している。なお、図-19に見られるように支承部には多くの支点と落橋防止装置が見られる。左右岸の支点の構造および強度が等しければ、左岸側の津波外力が右岸側のそれに比べて大きかったことが証明される。設計図書の手入による今後の詳細検討が望まれる。

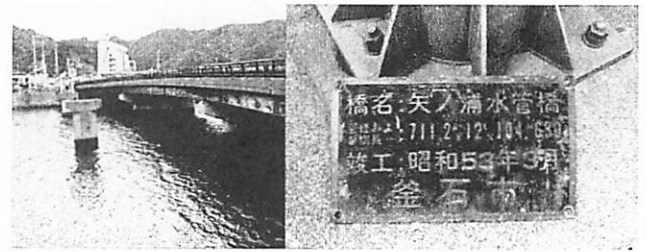
図-24 釜石の被害状況(4)

図-24左は、津波により流出した矢の浦水管橋の左岸側である。手前の橋脚が微かに左（上流）に傾斜しているように見える。図-24右は、矢の浦水管橋の銘板である。

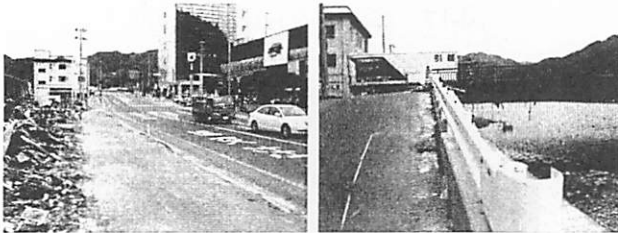
図-21 釜石の被害状況(1)

図-21左は、甲子川の最下流に架かる矢の浦橋梁の右岸側アプローチで、周辺の建物は2階の一部まで破損していた。

図-21右は、矢の浦橋梁（桁下～河床高：3.8m、橋長：104.63m、橋幅：14.8m）である。

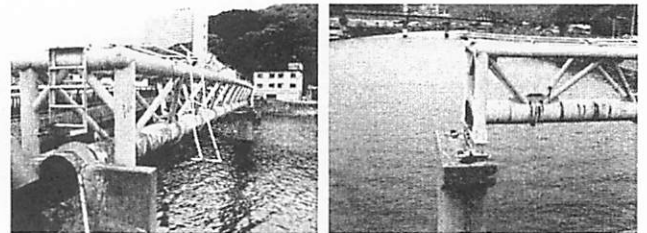
図-25 釜石の被害状況(5)

図-25左は水管橋を示し、配管径711.2mm、肉厚12mm、主部材0.3m、2次部材0.1m、部材高さ1.7m、部材間隔1.6mである。

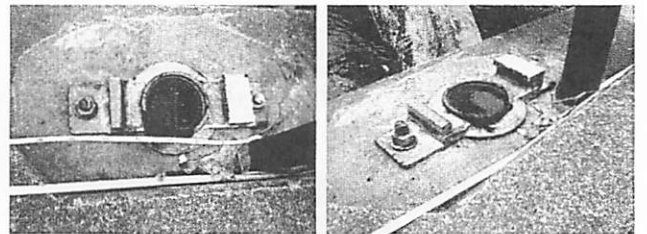
図-26 釜石の被害状況(6)

図-26は、流出した右岸側の支承部分である。支承の左側に見える朱色の部材上のクリーム色の部材を取り付けていた直径20mm 2本のボルトが切断されていた。左右端のボルトは40mmである。

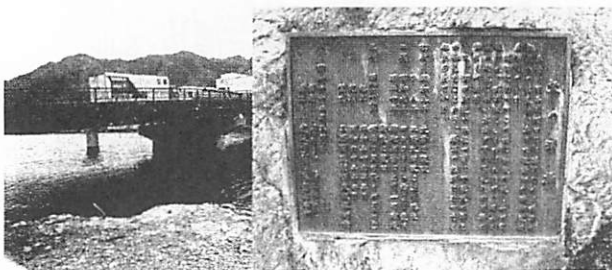
図-23 釜石の被害状況(3)

図-23左は、矢の浦橋梁である。桁が多数あり、それと橋脚を繋ぐ支点が多数あり、支承の強度が高く流出を免れたと考えられる。図-23右は、矢の浦橋梁の銘板である。これによると、この橋は3代目で、初代の木橋は津波により流出し、2代目は艦砲射撃

により損傷している。

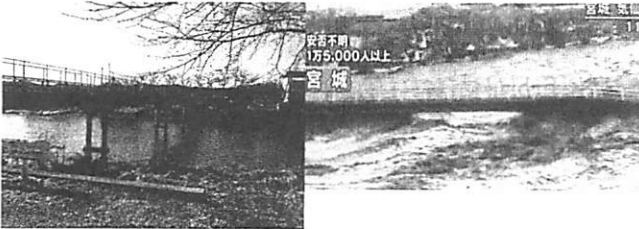
図-29 流出した歩道橋(1)¹⁶⁾

図-29左は、流出前に左岸側から撮影した写真である。橋脚は細いパイルで弱い状態である。左岸の桁は、堤防から1.5m程高いことが示されている。

図-29右は、NHKで放映された右岸の小学校から撮影したと思われる津波作用状況である。放映された映像に橋梁の倒壊状況は示されていないが、映像が保存されているのであれば、今後、NHKおよび撮影者とのデータ入手の交渉が必要である。

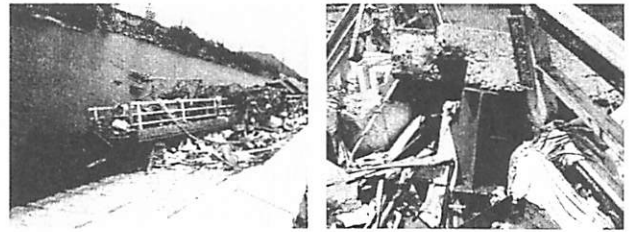
図-30 流出した歩道橋(2)

図-30は、堤防を乗り越える津波の作用により杭が折れて、右岸上流に流出した桁を示す。杭は見られなかった。歩道橋の諸元は、桁高：0.7m、橋長（河幅）：110.4m、護岸パラペット高：0.7m、護岸～河床高：4～6mである。

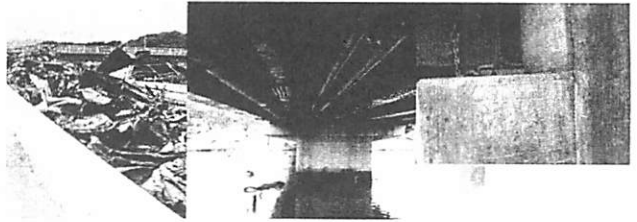
図-31 気仙沼大橋

図-31は、気仙沼大橋を示す。この橋の諸元は、桁高：1.7m、橋長（河幅）：110.4m、護岸パラペット高：0.7m、護岸～河床高：4～6mである。矢の浦橋梁と同様に多数の桁で構成され多数の支承があり水平耐力は高い。
