## 鋼道路橋の津波による被害調査

今回検討対象とする橋梁は、図-1に示す宮城県の北上川最下流に架かる新北上大橋と岩手県の気仙川最下流に架かる気仙大橋とし、これらは、最も震源に近いエリアで、10m程度の津波に襲われたと推定される。本論文では、我が国での津波による鋼道路橋の損傷状況を明らかにし、橋梁の津波による被害現象および津波被害対策の検討材料を提供することを目的として、検討を行った。

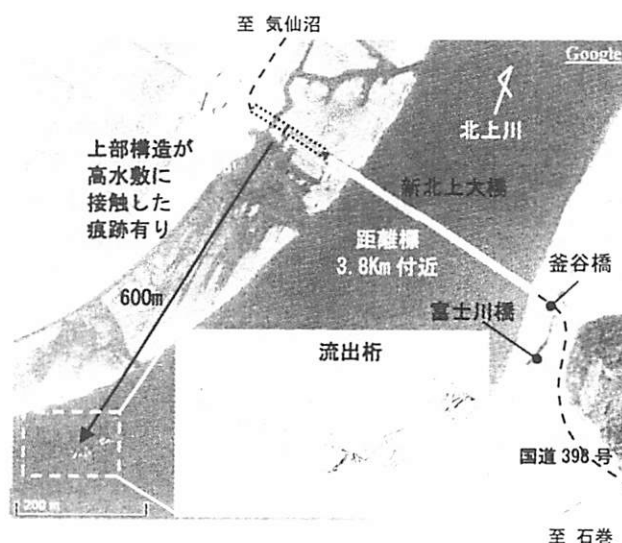
図-2 新北上大橋流出状況

図-2に北上川河口から約3.8km上流の新北上大橋の流出状況を示す。流出した上部構造は、左岸側高水敷上の径間で約600m上流に移動しており、流出中に高水敷部に接触しながら直線状に移動した痕跡が確認できる。また、流出した桁は大きく2つに折れ曲がり、水面上に弦材の一部出ているが、大部分の弦材と床組、床版は、水面下にある。新北上大橋右岸側の釜谷橋と富士川橋は流出を免れている。

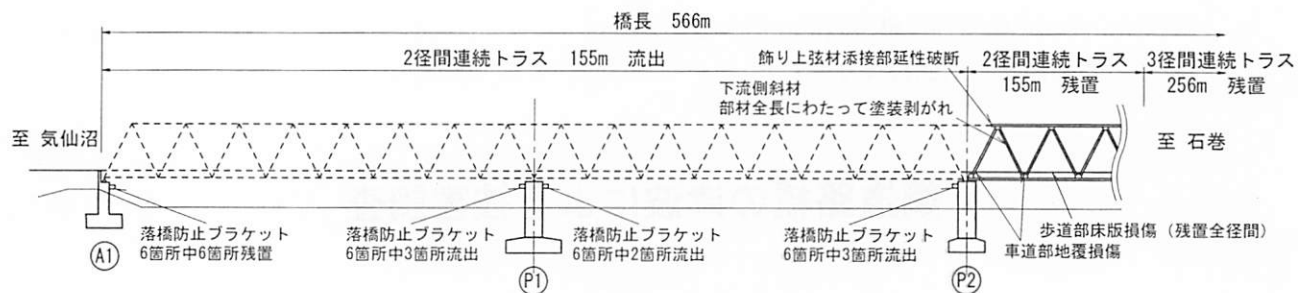
図-3 新北上大橋側面図（被災後）

北上大橋は、図-3、4に示すとおり橋長566mのうち2径間連続が2連と3径間連続が1連の合計7径間の鋼連続下路トラス橋である。幅員構成は車道が6.5m、下流側片側のみブラケットで張り出した歩道が2.0m、全地覆外側幅が10.65mで、車道部の床版が場所打ちのRC構造となっており、歩道部がプレキャストのPC構造である。上部構造の特徴としては、上下弦材中心間隔が約9.5mで、各支点付近の縦桁3本に下部構造壁面とをつなぐ落橋防止構造のブラケットが2箇所ずつ、計6箇所設置されている。

橋梁全体の損傷状況は、左岸側の2径間連続トラスが1連流出しており、河川中央部の2径間連続トラスと3径間連続トラスは残置している。残置した2径間連続トラスの掛違ひP2橋脚付近は、飾り上弦材の長孔添接部が延性破断しており、写真-1に示すP2橋脚より2本目の下流側斜材が部材全長にわたって塗装の剥離がある。また、P2橋脚上と1つ右岸よりの格点部において、写真-2に示すように車道部上流側地覆にひび割れ損傷が発生している。残置した全径間の歩道部は、図-4に示すように床版が下流から上流方向への力でブラケットから分離し、下流側斜材に引っかかった状態で残っている。流出したトラスを支持していた下部構造は、地中や水中は確認できていないがA1橋台、P1、P2橋脚とも本体部分に大きな剥離やひび割れは確認できない。上部構造縦桁とケーブルでつながっていた下部構造壁面のブラケットは、A1橋台が6箇所中全6箇所が残置し、P1橋脚左岸側が6箇所中3箇所流出、同右岸側が6箇所中2箇所流出、P2橋脚左岸側が6箇所中3箇所流出している。A1橋台およびP1橋脚の沓座面は、付属物を中心に損傷しているが、詳細は次節で述べる。

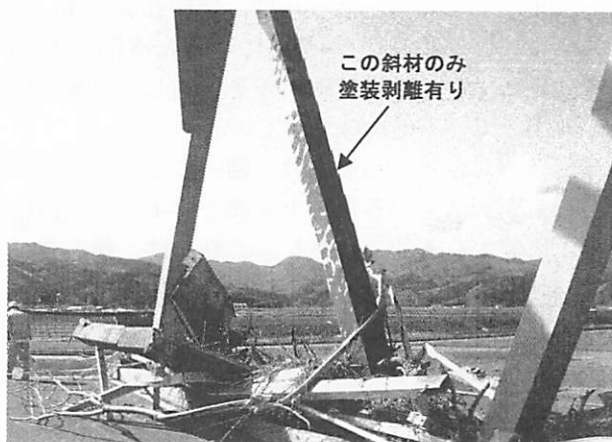
写真-1 斜材の塗装剥離

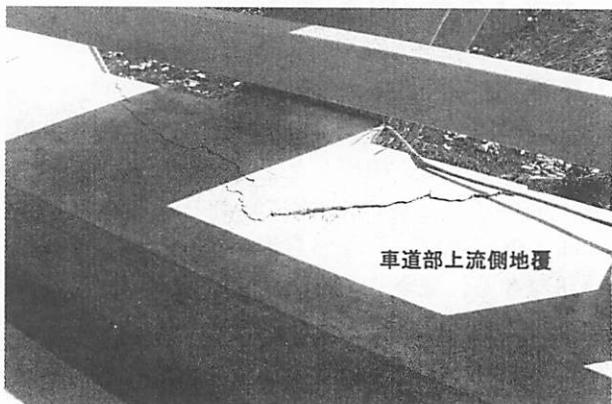
写真-2 格点部地覆の損傷

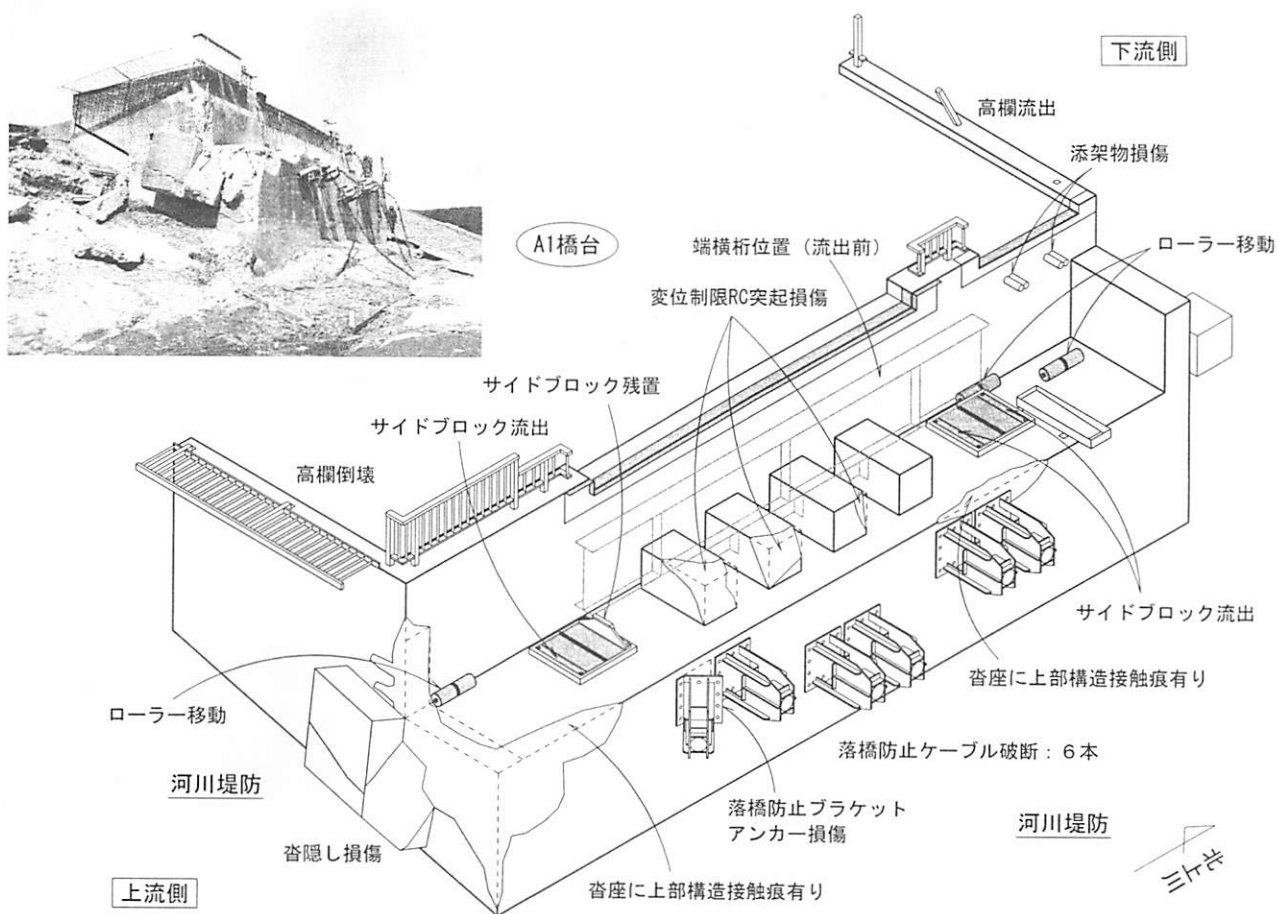
図-5 A1橋台損傷詳細図

A1橋台の損傷詳細を図-5に示す。まず、高欄はウイング上の下流側が支柱2本残し流出しており、上流側高欄が上流方向に倒壊しているが、パラペット

上の高欄はほとんど損傷なく残置している。パラペット上部のフィンガージョイントは、櫛が1本もかけておらず、パラペットから突き出した歩道下の添架管路は損傷している。

次に沓座面では、下流側の沓隠しとプルボックスがともに健全な状態で残置しているが、上流側沓隠しが鉄筋破断し上流方向に倒れている。橋軸直角方向の変位制限RC突起は、沓座面から4箇所出しておりA2橋台沓座面の状況から端横桁から鋼製ブラケットが3箇所つり下げられ、それをはさみこんでいたが、最下流のRC突起を除く3箇所では堅壁前面側が損傷している。A1橋台の支承形式は可動沓で、上下流側ともに支承底版が残置しており、底版のローラー接触跡より1沓あたり4本の計8ローラーを使用していたと考えられるが、支承部から移動して確認できるローラーは3本のみある。また、底版に取り付けていたサイドブロックは、下流側支承では2箇所とも流出し、上流側支承では上流側1箇所のみ流出している。2箇所ある支承の上流側沓座面と堅壁前面との角部には、上部構造との接触痕が有り、かぶりコンクリートが切り欠かかれている。堅壁前面にある落橋防止構造は、6箇所ともケーブルが破断してして

おり、最上流のブラケットのみ下流側のアンカーが抜け出して向きを変えている。

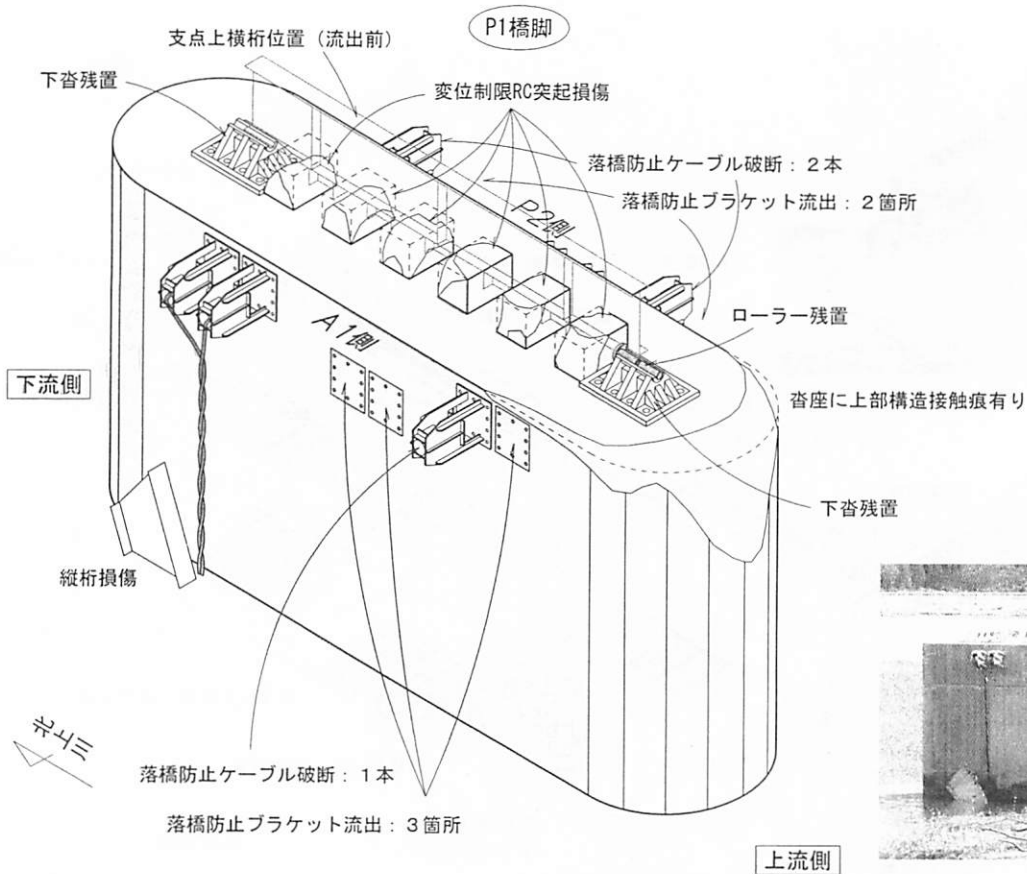
図-6 P1橋脚損傷詳細図

P1橋脚の損傷詳細を図-6に示す。まず、沓座面は、橋軸直角方向の変位制限RC突起が6箇所出しており中間支点となるP6橋脚沓座面の状況から支点上横桁から鋼製ブラケットが5箇所つり下げられ、それをはさみこんでいたが、全てのRC突起が損傷している。A1橋台と比較すると、多数の突起で鉄筋が露出しており損傷度は大きい。P1橋脚の支承形式は固定のピンローラー沓で、上下流側ともに下沓が残置しており、上流側の支承のみ下沓上にローラーが残置している。

次に橋脚壁面に設置してある落橋防止構造は、A1側ブラケットが、最上流と中央2箇所の計3箇所の橋脚に埋め込んだアンカー部の損傷により流出しており、上流から2番目がケーブル破断している。下流側2箇所の落橋防止構造は損傷することなく、2本のケーブルがねじれて先端が水没しているが、同位置に上部構造の一部とみられる鋼部材が水面から露出しており、落橋防止構造は破断すること無く、上部構造側ブラケットが取付られていた縦桁が破断したものと推定される。P2橋脚側ブラケットは、最上

流と下流から2番目の2箇所の橋脚に埋め込んだアンカー部の損傷により流出しており、上流から2番目と最下流がケーブル破断している。中央2箇所の落橋防止構造はケーブル先端が水没しており、損傷箇所の特定ができない状況である。

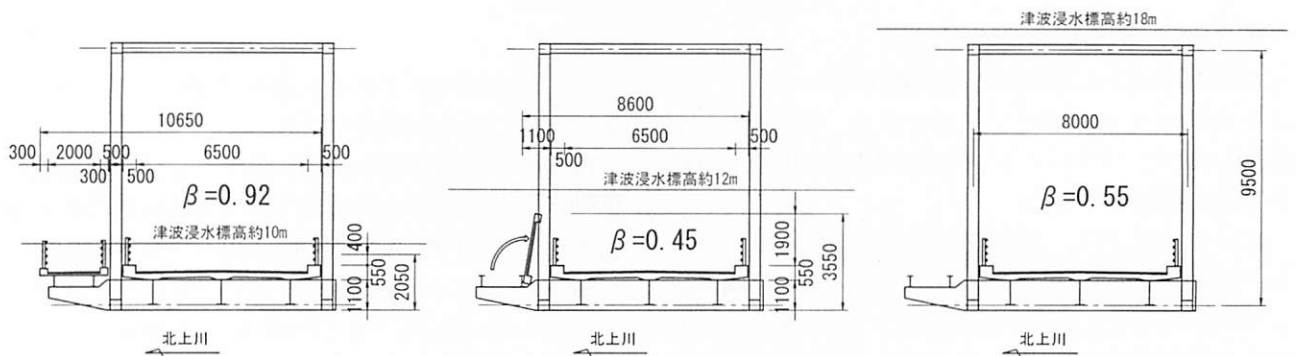
図-7 上部構造と浸水深の関係

た算出し、式中の抗力係数は文献<sup>2)</sup>より求めた。津波浸水高については、図-7に示す上部構造の状態毎に算出される抗力係数が適用可能な最低高さと仮定している。また、流速は今回の津波で数多く撮影された動画を基に、漂流物の移動速度から判断すると、平均速度は約6m/sであるため、全てのケースで流速6.0m/sの一定値を採用した。

図-7の左側は、下路トラスの防護柵高まで浸水した状態を想定し、歩道部が健全な状態では地覆外側幅が10.65mであり、トラス下弦材を箱断面、縦桁をI断面の桁構造とみなし、鋼桁としての $C_d$ を適用した場合、 $\beta$ は0.92と1を僅かに下回る程度である。図-7の中央は、図-3、4に示すように歩道部の床版が損傷した状態を想定し、床版全てが浸水する津波高と仮定すると、鋼桁としての総高が3.55mとなり、 $C_d$ と $A_n$ が左側の状態に比べ大きくなるため、 $\beta$ が0.45と上部構造が移動しやすい状況となる。参考までに図-7の右側にトラス全体が浸水した状態を示す。残置したトラス桁の被災状況を見ると上弦材の上方まで津波が達したと考えられないが、2主構トラスとして $C_d$ を算出した場合、 $\beta$ は0.55と床版が損傷した中央の状態よりも $\beta$ 値は高くなった。

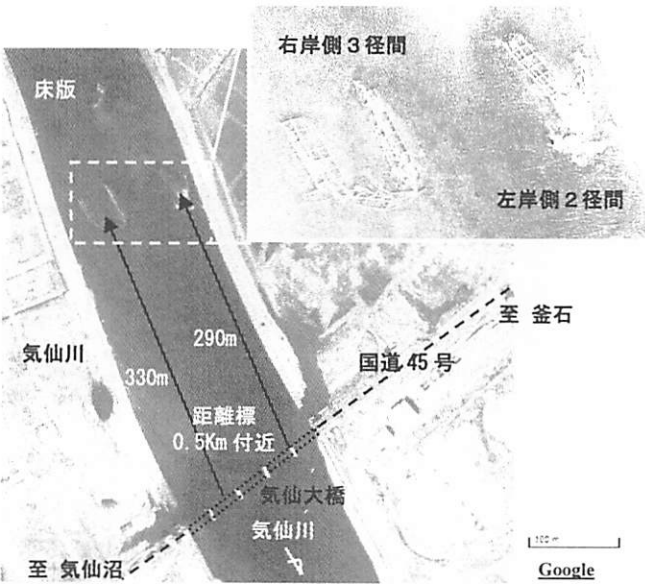
図-8 気仙大橋流出状況

図-8に気仙川河口から約0.5km上流の気仙大橋の流出状況を示す。流出した上部構造は、全5径間で右岸側3径間が約330m、左岸側2径間が約290m上流に移動しており、主桁と床版が分離してその一部が

主桁よりもさらに上流に移動している。また、河川堤防は兩岸ともに気仙大橋の直上流でのみ破堤、堤内地盤が流出し浸水している。

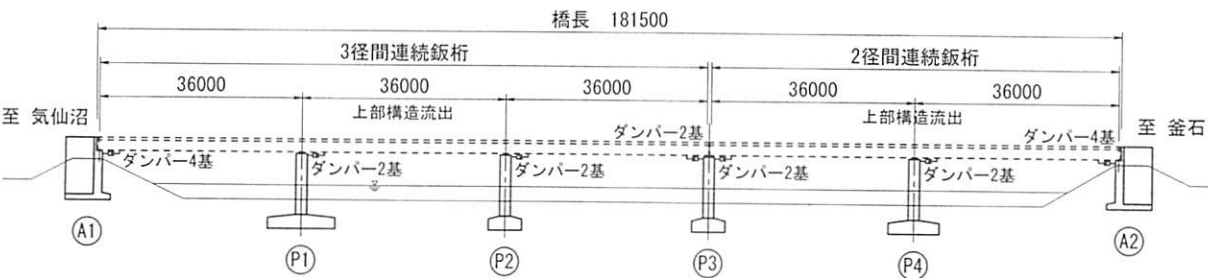
図-10 気仙大橋側面図（被災後）

気仙大橋は、文献<sup>4)</sup>および現地計測結果より図-9、10に示すとおり橋長181.5mの3径間連続と2径間連続の合計5径間の鋼連続鉄桁橋である。幅員構成は車道が8.5m、両側歩道がそれぞれ2.0m全幅員が13.3mで220mmのRC床版を有している。上部構造の特徴としては、全幅員13.3mを4主桁で支えていることか

橋梁および橋梁周辺の損傷状況は、全上部構造が流出しているが、残された下部工には目立った損傷は見らず、支承部を境界に上下部構造の流出有無が分かれている。下部構造の沓座周辺には、破断した制震ダンパーやゴム支承が残されているが、詳細は次節で述べる。写真-3に流出した主桁の損傷状況を示す。主桁は、大部分が水没しているが水面上に出ている部分から、I断面桁が大きく折り曲げられねじれ、対傾構や横構の添接部破断やフランジとウェブ溶接部の破断が確認できる。主桁から分離しさらに上流まで移動した床版を写真-4に示す。流出した床版は、コンクリートが剥がれ鉄筋が露出して様々な方向に曲がっており、漂流物が引っ掛かっている。残ったコンクリート部分には、主桁上フランジが取り付けられていた痕跡が確認でき、床版だとわかる。

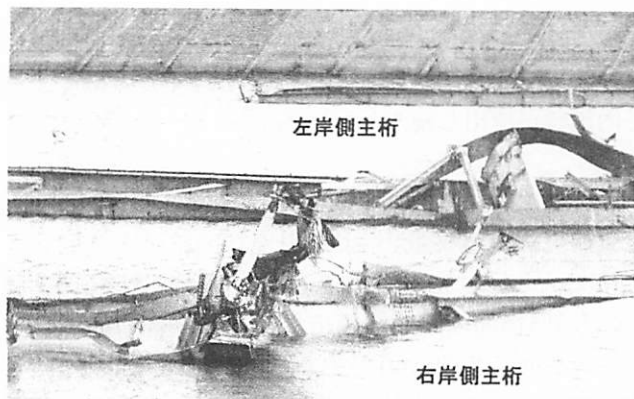
写真-3 流出主桁

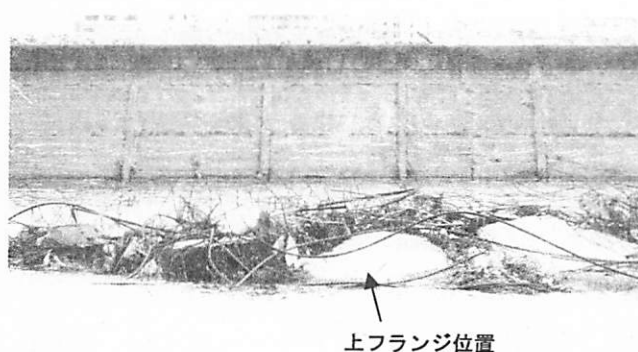
写真-4 床版（主桁上流）

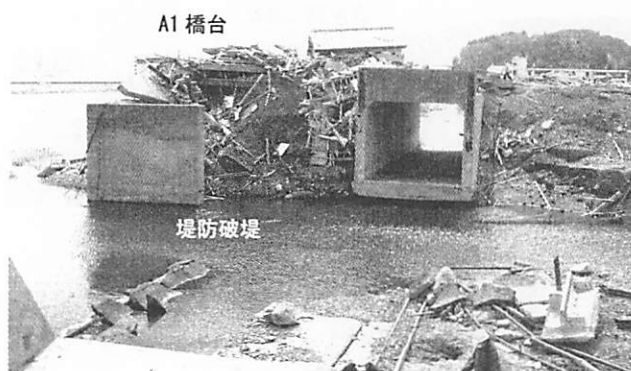
写真-5 A1橋台背面

右岸側A1橋台背面上流側の状況を写真-5に示す。橋台背面には、堤防法尻道路の函渠があり道路が連

続していたと考えられるが、護岸堤防、堤内地盤とともに堤防道路も流出している。この位置には、下流側構造と同様に橋台背面盛土を抑えるコンクリート擁壁があったと考えられるが、これも流出している。A2橋台側もA1橋台同様、写真-6に示すように気仙大橋上流側で護岸堤防が破堤しており、気仙大橋および橋梁アプローチ部の盛土構造によって、国道45号上流で津波の流れが乱れて堤防が損傷し、引き波時に上流側の堤内地の水が、この場所を水みちにして地盤を洗掘したものと推定される。

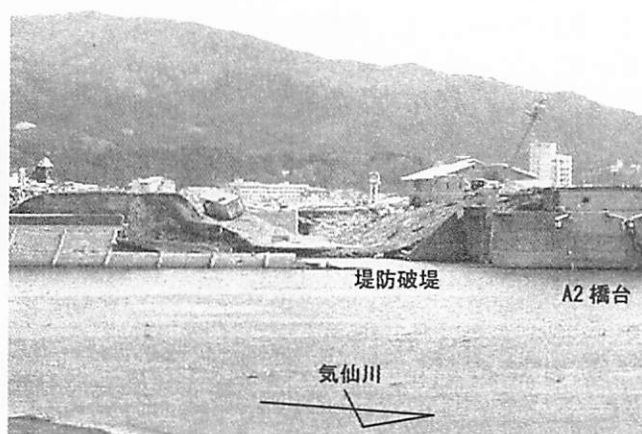
写真-6 A2橋台直上流の破堤

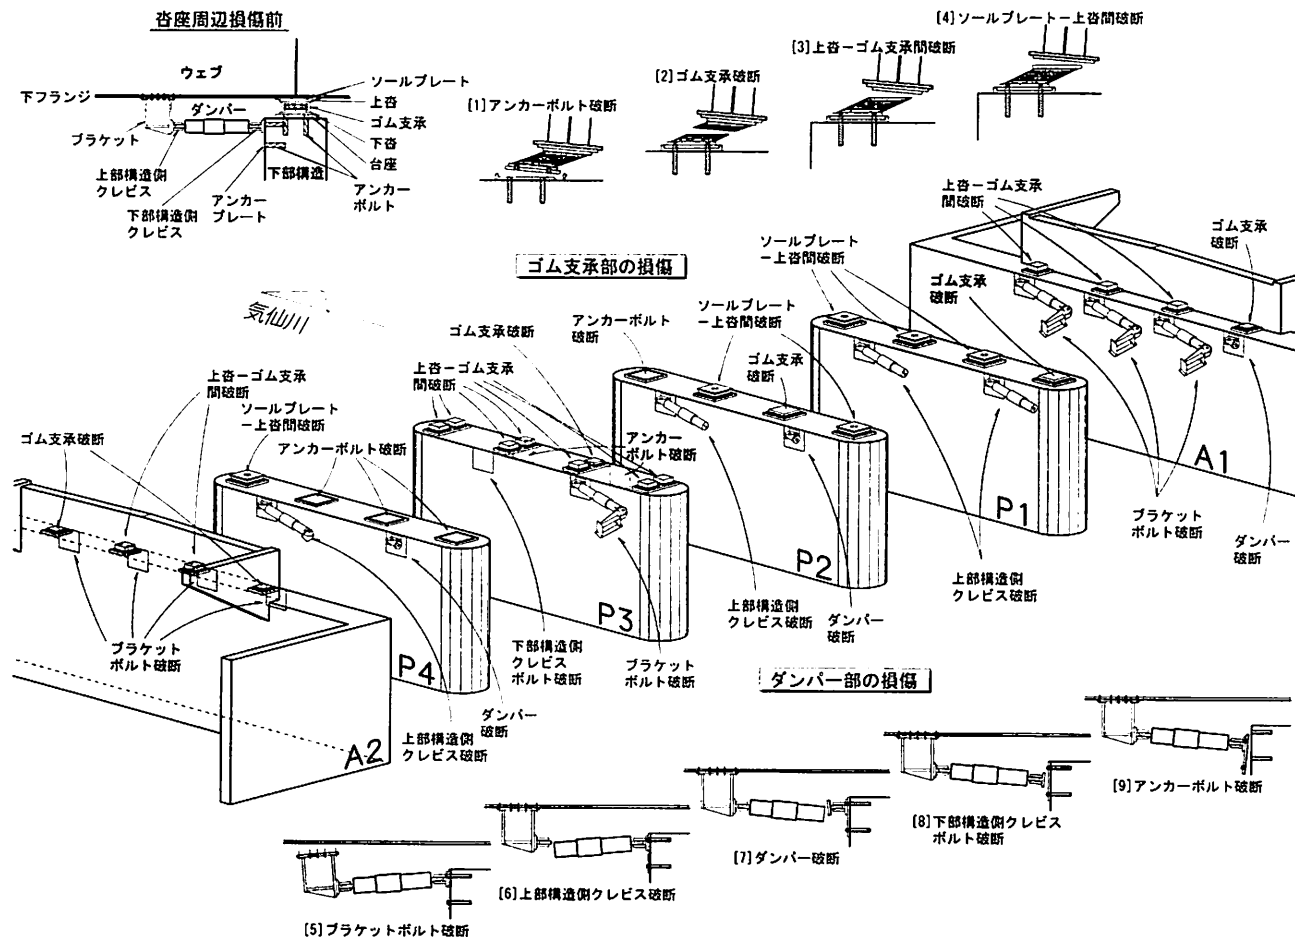
図-11 沓座周辺の損傷状態

各橋台橋脚の沓座周辺の損傷状態を図-11に示す。図中には、左上半分がゴム支承部の損傷を示し、右下半分が制震ダンパー部の損傷を示している。気仙大橋のゴム支承の損傷形態としては、大きく分けて[1]下部構造と支承部をつなぐアンカーボルトの破断、[2]積層したゴム支承部分の破断、[3]上沓とゴム支承内上鋼板境界部の破断、[4]ソールプレートと上沓境界部の破断の4種類が確認できる。端支点となる下部構造の支承は、A1,A2橋台、P3橋脚あわせて16支承あるが、[2]ゴム支承破断が4支承で残りの12支承は[3]上沓－ゴム支承間破断であった。中間支点の

下部構造の支承は、P1,P2,P4橋脚あわせて12支承あるが、端支点支承では見られない[1]アンカーボルト破断と[4]ソールプレート-上沓間破断が、それぞれ4支承と6支承あり、[2]ゴム支承破断が2支承であった。この様に端支点と中間支点でゴム支承の損傷形態が異なるのは、端支点支承が中間支点支承に比べ鉛直反力が小さく温度変化時の移動が大きいため、比較的ゴム形状の面積が小さく支承高が高いものとなり、中間支点ではこの逆となることから、ゴム形状の違いによるもの考えられる。

気仙大橋の制震ダンパーの損傷形態としては、大きく分けて[5]下フランジとブラケットをつなぐボルトの破断、[6]ダンパーの上部構造側クレビスの破断、[7]ダンパー本体の破断、[8]ダンパーの下部構造側クレビスの破断、[9]下部構造とダンパー部をつなぐアンカーボルトの破断の5種類が確認できる。橋台と橋脚の制震ダンパー設置位置を比較すると、橋台は主桁下フランジ直下に4基ずつあり、橋脚は外桁内桁間に2基ずつ配置されている。このことから、橋台ダンパーは橋軸方向に設置され、主に橋軸方向の移動に対して作用し、橋脚ダンパーは下フランジに斜め方向八の字に設置されて、橋軸および橋軸直

角方向の移動に対して作用するように、用途が異なっていたと推定される。橋台ダンパーは、A1,A2橋台あわせて8基あるが、そのうち7基が[5]ブラケットボルト破断であり、残りの1基が[3]ダンパー破断であった。橋脚ダンパーは、P1~P4橋脚あわせて10基あるが、5種類の損傷形態全て確認できる。この様な橋台と橋脚ダンパーの損傷形態の違いは、橋台ダンパーは全て同一方向に設置されているのに対して、橋脚ダンパーは様々な方向に設置されていたことが、1つの要因と推定される。

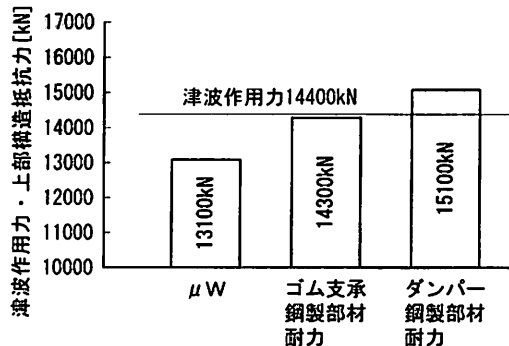
図-12 上部構造抵抗力比較

この様に試算した上部構造の抵抗力に、2章で示した摩擦係数 $\mu$ と上部工死荷重重量 $W$ の積の抵抗力を加えて、図-12で津波作用力と比較した。津波作用力の1440kNは、2章の推定方法であり $\mu W$ とゴム支承鋼製部材耐力が下まわって抵抗力が小さい判定となるが、その差は1割以内と小さい。ダンパー鋼製部材耐力は、抵抗力の中で最も大きく津波作用力をわずかに上回っている。以上の様に、気仙大橋についてそれぞれの抵抗機構を別々に評価して抵抗力を試算した結果は、抵抗力に大きな差はなく、津波作用力ともほぼ同じ力となった。
