## 周辺状況から推定した2011年東北地方太平洋沖地震 による道路橋の挙動

矢部正明<sup>1</sup>・塚本英子<sup>2</sup>・鍋島信幸<sup>2</sup>・佐藤崇<sup>3</sup>

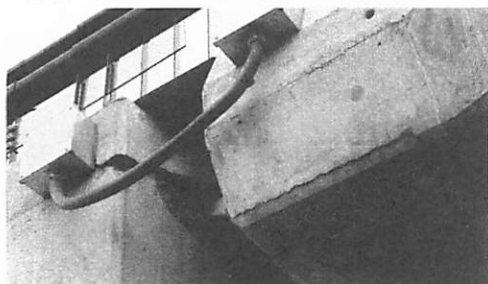
写真-2 栗原中央大橋橋台部の損傷

紙数の都合で写真は示さないが、橋台周辺の地盤は沈下しており、斜面上のブロックにも損傷が生じていた。写真-2に示すように、橋台部にも損傷が生じている。橋台部に設置された免震支承は、橋軸方向の変形は、地震動による変形だけでなく温度変化によって生じる変形も大きいため、本橋のように橋軸方向と橋軸直角方向の両方向に免震効果を期待した橋の場合、ソールプレート等に痕跡がないため、ゴム支承に生じた橋軸方向の変形が地震によるものか温度によるものかわからない。通常は、橋梁の両端部におけるゴム支承の変形方向から温度による桁の伸縮によるものか、地震動によるものかを判断しているが、地震後約3ヶ月が経過した後は、温度による影響が卓越していると思われる。しかし、写真-3より、橋台部の免震支承には橋軸直角方向の変形も確認できるので、免震支承は機能したと予想される。橋名板より、橋の供用が平成20年11月頃と予想され、本橋の設計図書は散逸せずに残っているはずなので、築館で観測された地震動を入力地震動とした挙動分析を行いたい橋である。

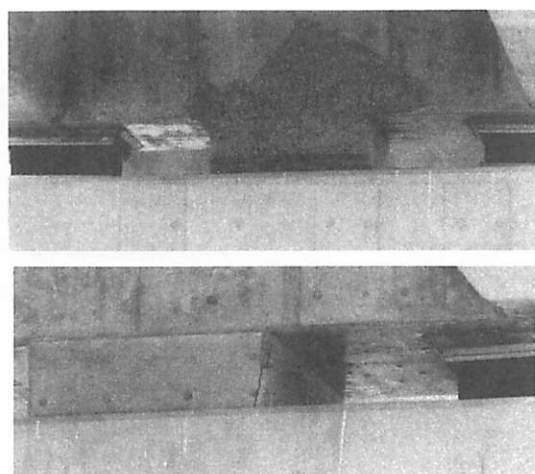
写真-5 涸沼川橋の支承周辺の状況

写真-5に示すように、直角方向への動きを拘束するためのストッパー部の表面に損傷が生じている。ストッパーの表面が引き剥がされたような損傷は次のように生じたと思われる。ストッパー内には橋軸直角方向への動きを拘束するアンカーバーが設置されていると予想される。ストッパーは、設計上は、橋軸方向に対しては何の拘束も受けず自由に動けるとしているが、ストッパーと橋脚頂部の間には薄いゴムが設置されており、桁を架設した時点で両側の積層ゴム系支承が圧縮変形した結果、橋脚頂部-ゴム-桁間が橋軸方向に設計で想定したように、自由に動けるような状況にはなく、上部構造から作用する橋軸方向慣性力に対して、両側の積層ゴム系支承と中央のストッパーで抵抗したと予想される。

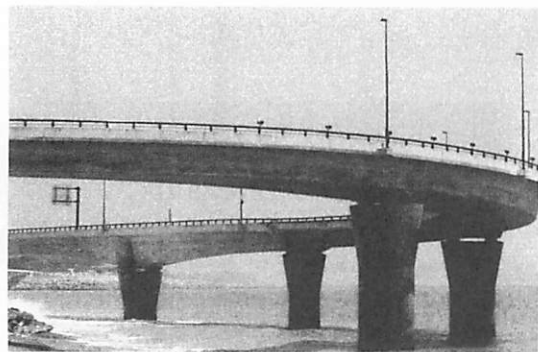
写真-6 旭高架橋：曲線部から直線部のかけ違い付近

写真-6に示すように、本橋の道路線形や上部構造の形式から判断して、桁がねじれる固有振動モードが比較的低次に現れるのではないかと予想される。桁のねじれは、積層ゴム系支承に変動軸力を生じさせる。軸方向の引張力に抵抗する性能が低い、積層ゴム系支承がそのような状況下で複雑な線形を有する上部構造からの慣性力に対してどう応答したかとともに、曲線橋部の積層ゴム系支承の耐震設計がどう行われたかが興味ある点である。

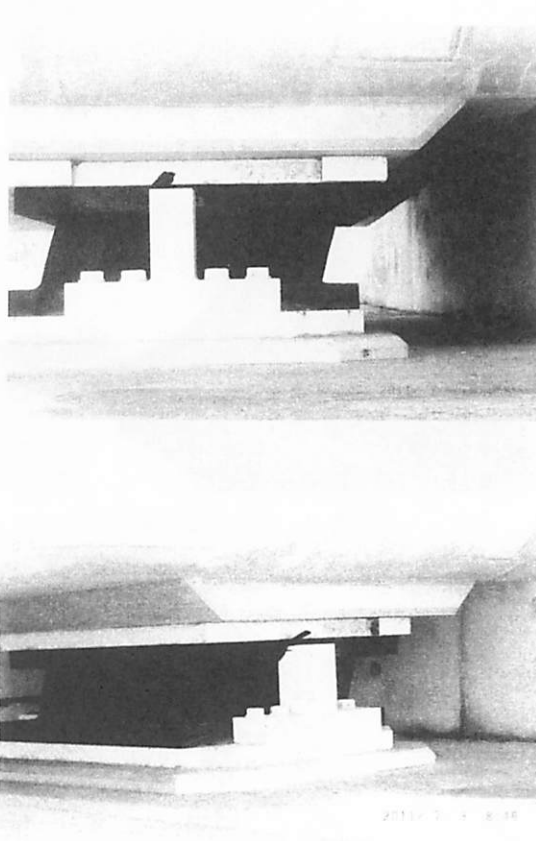
写真-7 橋台部の積層ゴム系支承の状況

旭高架橋は、日立駅の近くの海岸にかかる橋で、4径間連続PC箱桁橋のランプ部は、写真-6に示すように、曲線橋である。本橋の橋脚は海岸部に建設されているため、支承の状況は、遠方から目視で確認するしかなかった。橋台部もフェンスで囲まれているが、7径間連続PC箱桁橋側の橋台部の積層ゴム系支承は、フェンス越しにその状況を確認することができた。写真-7に示すように、積層ゴム系支承が橋軸方向と橋軸直角方向の両方向に変形が生じていることが確認できる。旭高架橋は、積層ゴム系支承の上下鋼板も防錆対策を目的にゴムシートで覆っているが、そのゴムシートがえぐられるように傷つき、内部の鋼板も見えていた。

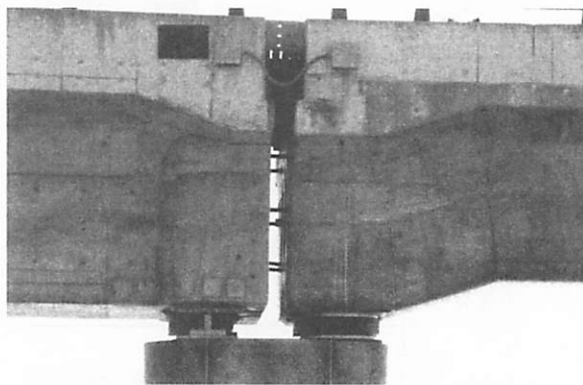
写真-8 曲線部と直線部かけ違い部の状況

写真-8は、曲線部と直線部のかけ違い部の支承と伸縮装置の状況を示したものである。桁端部であるため、温度変化の影響も大きい、感覚的には、遊間がひらき過ぎているように感じてしまう。

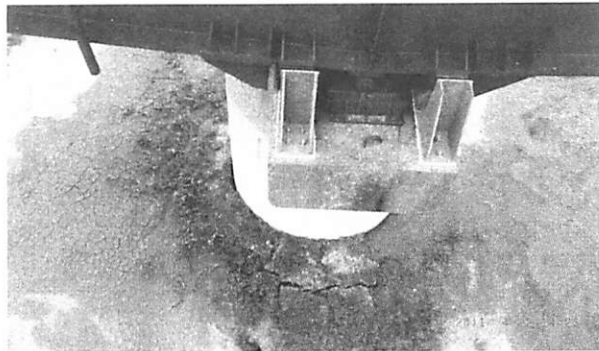
写真-10 可動支承位置

続鋼鉄桁橋の橋脚と周辺地盤の関係である。噴砂もあり、液状化が生じたことも確認できる。写真-10は橋軸方向の支承条件が可動の橋脚と周辺地盤、写真-11は橋軸方向の支承条件が固定の橋脚と周辺地盤、写真-12は河川に接しているかけ違い部の橋脚と周辺地盤の様子である。写真-10と写真-11を比較すると橋脚と周辺地盤間の剥離の幅が大きく異なることがわかる。両橋脚とも周辺には噴砂もあるが、橋軸方向の振動方向の橋脚と周辺地盤の剥離の幅は、可動支承位置で約10cm、固定支承位置で50cm以上となっている。可動支承位置と固定支承位置でこれだけの差が生じた理由の1つに、固定支承を有する橋脚は橋としての振動をし、周辺地盤とは異なる振動をしたのに対して、可動支承を有する橋脚は橋脚躯体の重量に起因する振動だったために、周辺地盤

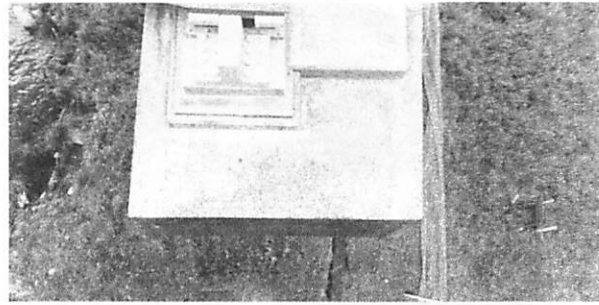
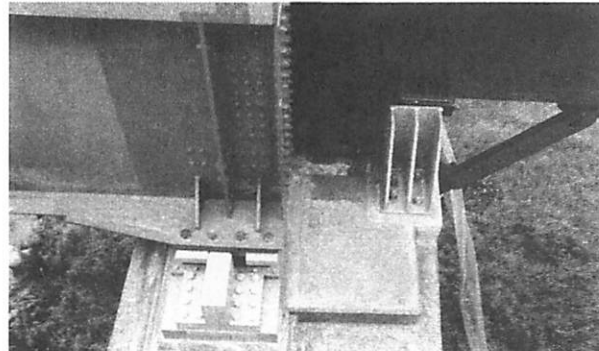
写真-12 かけ違い位置周辺

写真-12に示すかけ違い部は、液状化を起点とする流動化が生じた結果、橋脚と周辺地盤間に約150cmという幅を有する剥離が生じたのではと推定している。なお、かけ違い部なので、ランガー桁部の上部構造慣性力は積層ゴム支承を介してこの橋脚に作用すること、鋼板桁側の可動支承も変位制限構造でその動きが止められていたので、橋脚の橋としての振動と周辺地盤の振動が異なった可能性もある。写真-13より、神崎大橋が橋軸方向に大きく振動したと想像される。

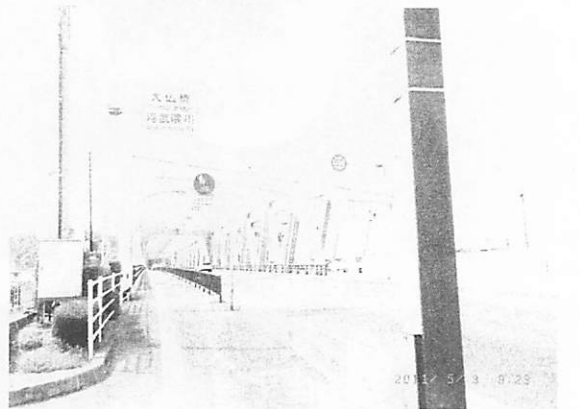
写真-15 損傷した下弦材の復旧

写真-14に示す大仏大橋は、土木研究所の玄関に下弦材の亀裂と座屈に関する損傷について揭示されていたので、調査に行った。調査に行った時は、写真-15に示すように、下弦材は復旧工事が完了していた。

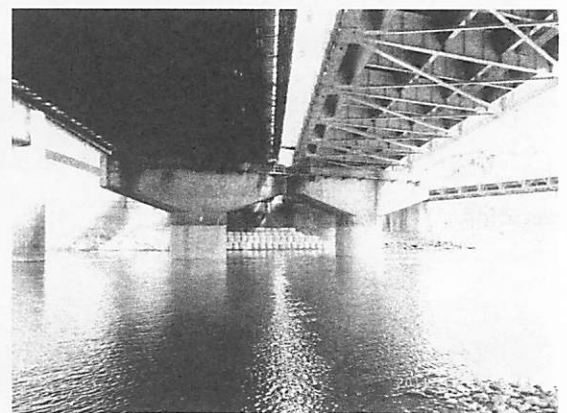
写真-16 上り線と下り線の比較

写真-16に示すように、上部構造は下り線に損傷が集中している。下り線の上部構造には、下弦材に生じた損傷とは別に、写真-17に示すように格点部で床版との接合（接着）がきれるような損傷が生じている。

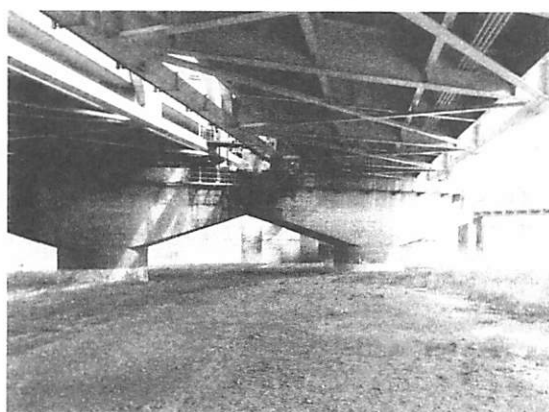
写真-18 上り線と下り線の橋脚の損傷状況

一般的に、片側歩道+車道2車線の方が、その歩道を車線に変更して車道3車線としたものよりも重い。損傷が集中している下り線よりも上り線の方が重量が重いのであるが、下り線に損傷が集中しているのは、交通量が多いため、常時状態において下り線の方が上り線に比較してその性能が劣化しているからかと思つて上部構造の損傷を眺めていた。しかし、橋脚を見てみると、写真-18と写真-19に示すように、橋脚も上り線よりも下り線の方が損傷が大きかった。下り線は、打ち継目らしき箇所でも全週に渡ってひび割れが生じていた。上述したように、上部構造の重量は、片側歩道+車道2車線の上り線の方が重いと予想される。しかし、軽い上部構造を支持する下り線の方に大きな損傷が生じている。
