## 地盤不連続点に着目した橋梁の地震被害機構の推定

那須 誠<sup>1</sup>

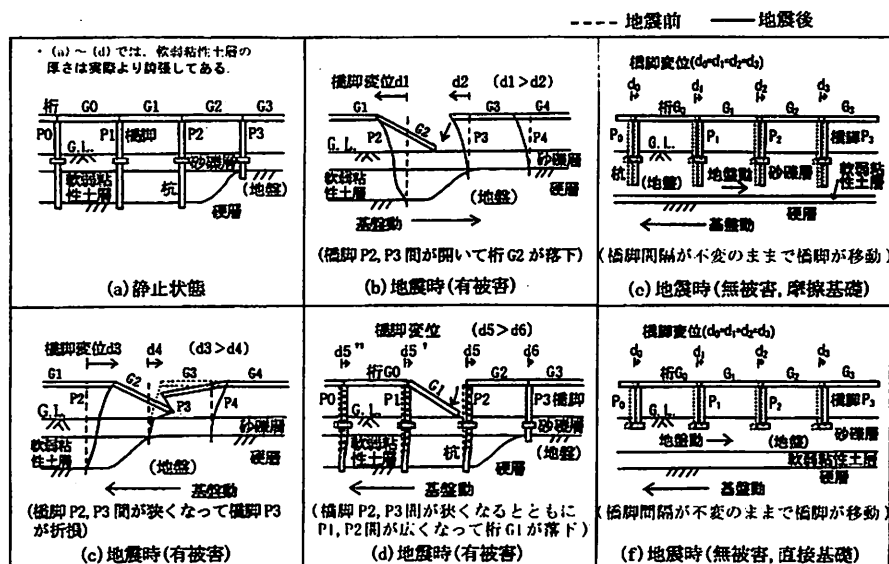
図-1 橋梁の地震被害機構の推定例(軸方向)<sup>3)</sup>

橋梁の軸方向にみると、図-1(a)のように橋梁が硬軟地盤境界部(地盤条件の変化点)等で軸方向に異種支持地盤状態にある場合は軸方向に被害を受け易く、その被害機構は例えば図-1(b)～(d)のように不同変位やそれに伴う偏土圧によるものと考えら

れる。なお、図-1(a)の場合に軟弱粘性土層の存在範囲で摩擦杭基礎や直接基礎のときも被害が出やすい。

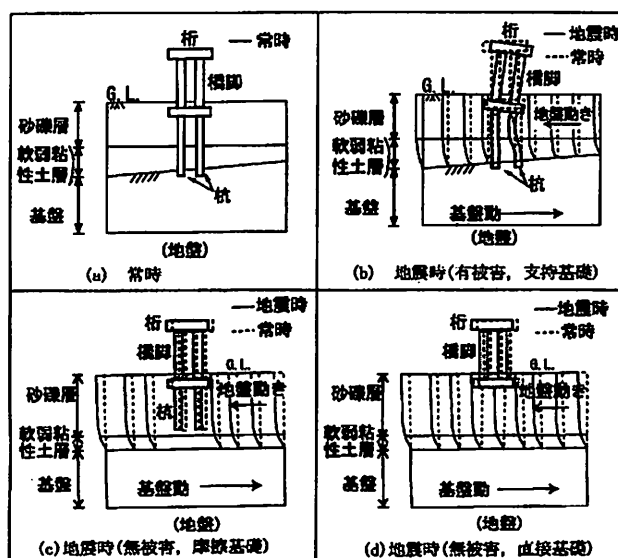
図-2 橋梁の地震被害機構の推定例(軸直角方向)<sup>3)</sup>

橋梁の軸直角方向の地震被害は自然にできた地盤条件の変化点にあって図-1のように異種支持地盤状態にある場合の外に、図-2(a)のように基礎がしっかりしているため人工的にできた地盤条件の不連続点でも発生しやすく、図-2(b)のように基礎に拘束された杭群が不動点となって表層地盤の動きに抵抗して地盤の動きを止めて、杭や基礎に急激な大きい偏土圧が作用して被害が生じることが考えられる。いずれの場合も橋梁被害は図-1～2に示すように、動く地盤(動きの大きい地盤)と動かない地盤(動きの小さい地盤)の境界部で生じており、地盤変位差(不同変位)やそれに伴って生じる偏土圧によって被害が生じることが考えられる。なお上下逆転型地盤でも図-1(e)、(f)や図-2(c)、(d)のように水平方向に一樣な地盤に橋梁が摩擦基礎や直接基礎で作られている場合は地盤の動きに構造物が追随し地盤から力を受け

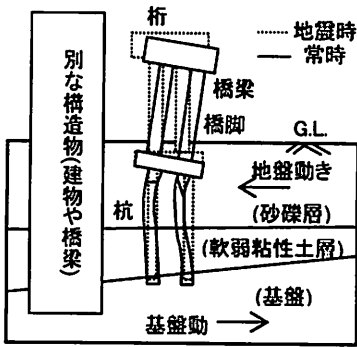
図-3 脇に別な構造物がある橋梁の地震被害<sup>4)</sup>

ないため被害が出難いと考えられる。  
 2) 図-3のように、橋梁の脇に基礎のしっかりした別な橋梁や建物等の構造物があるといっそう著しい被害が生じるのは、しっかりした基礎を持つ橋梁自身が地盤に作った不動点の機能を脇の構造物がさらに強めるためと考えられる<sup>4)</sup>。  
 3) 表層地盤が硬地盤あるいは軟弱層のみからなるとき被害が発生しないのは、前者の場合には直接基礎を持つ橋梁は地盤の動きに追随して地盤から力(偏土圧力等)を受けないためであり、後者の場合には軟弱層は地盤反力係数が小さく地盤から基礎が受ける

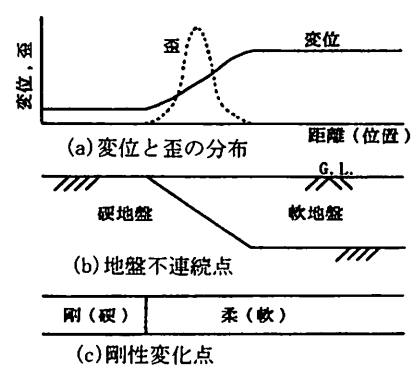
図-4 剛性変化点の変位と歪の分布<sup>5)</sup>

地盤の不連続点では図-4<sup>6)</sup>に示すように地震時の変位変化(不同沈下や水平変位差からなる不同変位)が大きく、その変位勾配(微分値)の歪も大きく集中する。この歪には次に示すようにせん断歪 $\gamma$ と垂直歪 $\varepsilon$ がある。

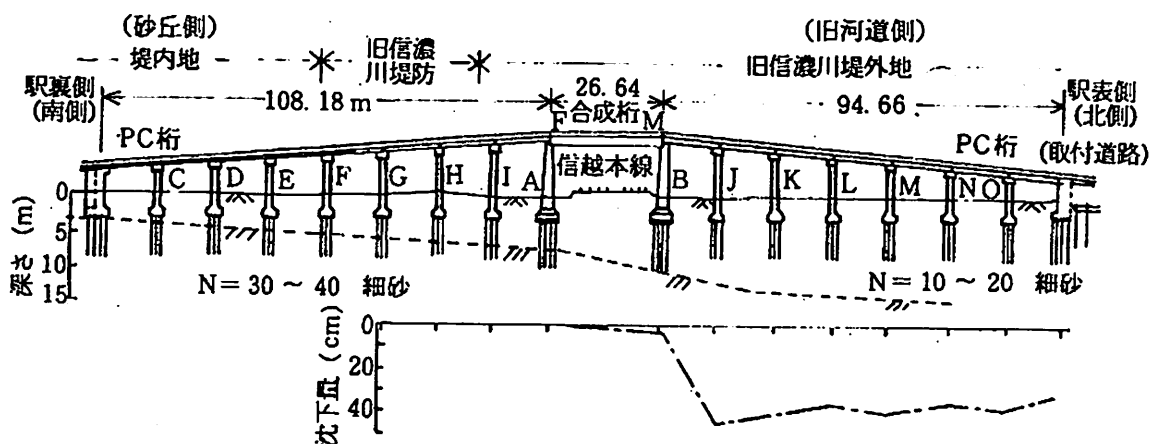
図-6 東跨線橋(笹口跨線橋)<sup>6)</sup>

その内、東跨線橋(笹口跨線橋)は1964年新潟地震で図-6に示す線路を跨ぐ合成桁の両端側の橋脚(完全支持杭)間の拡大と可動端M側の落下や可動端側取付桁の橋脚(摩擦杭)の沈下等が生じて落橋した<sup>6)</sup>。古い地形図や土質調査結果等を見ると、図-6に示すように東跨線橋の固定端F側(左側)の砂丘(自然堤防)と可動端M側(右側)の旧信濃川河道の境界部につくられており、基盤表面(埋没砂丘表面)は前者側から後者に傾斜した状態を示し、その上の軟らかい砂質土層(N値=10~20)は砂丘側から旧河道側に厚くなっている。地震時にその緩詰の砂質土層に動的、静的変位が相対的に大きく生じたため合成桁が落下したことが考えられる。

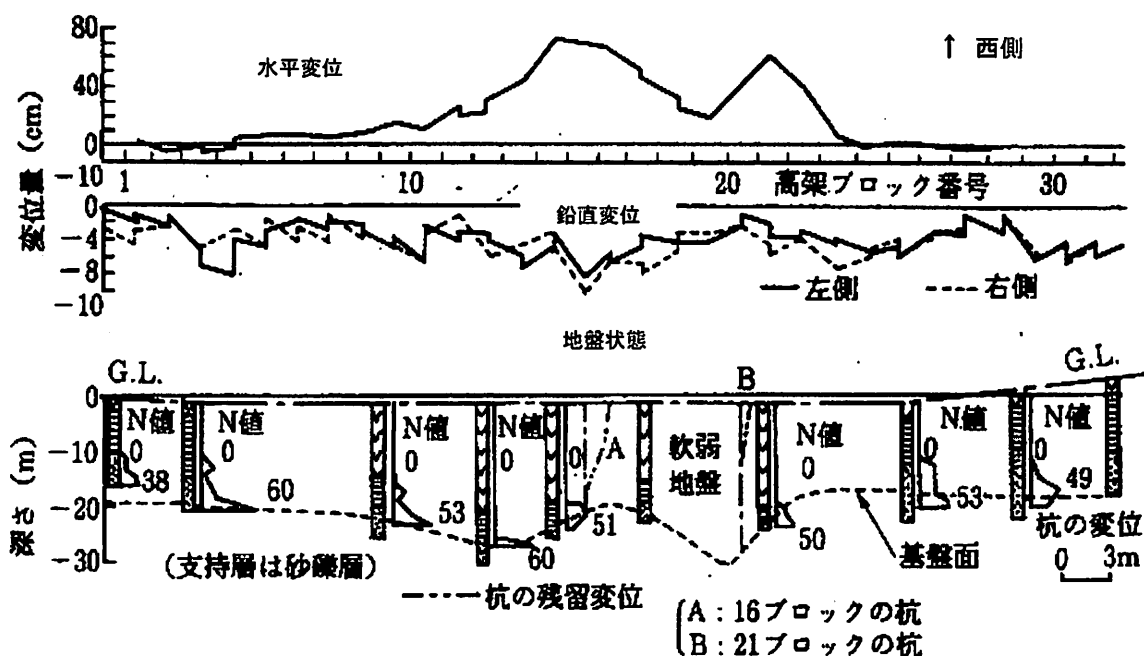
図-7 姉沼高架橋<sup>7)</sup>

に1968年十勝沖地震で水平・鉛直両方向の残留変位が生じた。地盤内に12～25mの厚い軟弱ピート層(腐植土層)があり、その下の基盤表面がW形に窪んで軟弱層の厚いところで水平変位が特に大きく生じた<sup>7)</sup>。基盤の窪みの最深部とその斜面法肩付近の深度差(軟弱層厚さの差)が約7～12mと大きい。そのため、地震時に両位置の軟弱地盤に不同変位(伸張や短縮や食い違い等)が大きく生じて高架橋ブロック間に変位差が生じたことが考えられる。1994年三陸はるか沖地震のときこの高架橋のNo. 21, No. 22ブロック境界において、両ブロックの杭長差が約12mもあるところで、地盤に不同変位が大きく生じてブロック間が開いてバラスト碎石が落下したことからも確認できる。このとき十勝沖地震後施工のアンダーピニング横梁脇の盛土が20～40cm沈下した場所はピート層存在区間のみで、上記の残留水平変位発生箇所とほぼ一致し、その沈下量はピート層厚にほぼ比例する。No. 24ブロック付近より北側のほぼ一定厚さで薄く堆積するN値約0の腐植土層の下にN値約0の軟弱粘性土層が比較的厚く堆積する北部で生じていない。

高架橋の西側への大きい残留水平変位が高架橋から東側に約30m離れた線路盛土の沈下が大きい位置の脇で生じたのは、同盛土の沈下に伴う軟弱地盤の側方流動で杭が軟弱地盤底から同盛土と反対側の西側に凸型に曲げられたためと推定された。ここで図-7をみると杭(No. 16, 21ブロック)は橋軸直角方向に、軟弱地盤底でなくそれより上方の位置から西

側に凹型に湾曲している。このような杭の大きい湾曲位置や曲がり方等は、阪神高速湾岸線の南港中央公園付近の高架橋の杭が近接盛土の施工で変形したのと似ている。なお高架橋と線路盛土の間の地盤は最上層の埋立土層や基礎周囲の盛土が比較的硬く、その下のピート層が極軟弱で、地震被害が多くみられる上下逆転型の互層地盤である。また残留水平変位のピーク値がW形窪みの最深部で無く、その急な方の斜面部で生じたのは地震被害が一般に硬軟地盤境界部の軟地盤側(剛性変化点の軟質側)で生じるのと似ている。

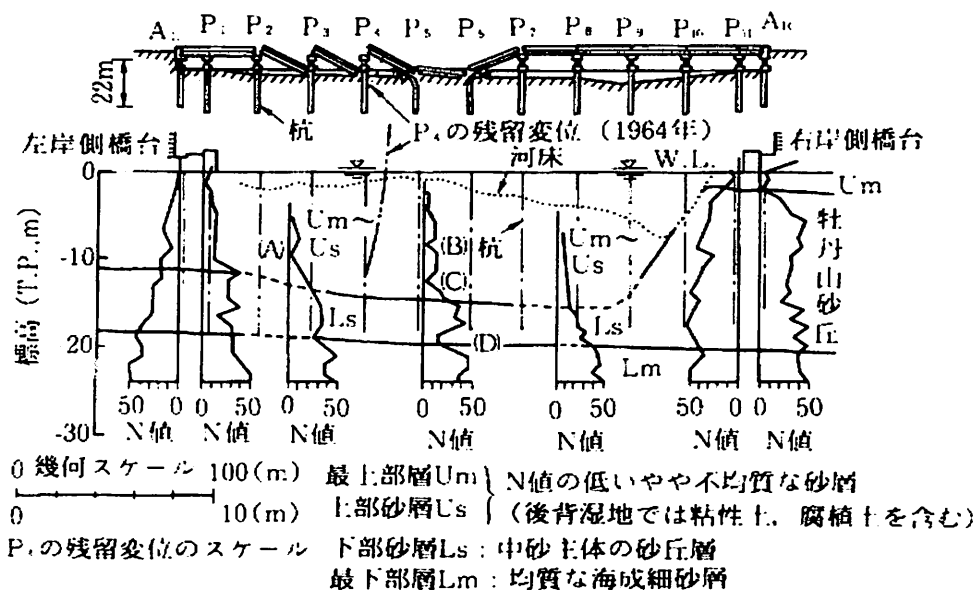
図-8 昭和大橋の被害と地盤状態<sup>8)</sup>

1964年新潟地震で落橋した昭和大橋(杭基礎)は図-8に示すように、橋軸方向に軟らかい砂質土層(河成層)の薄い所(右岸側、牡丹山砂丘)と厚い所(左岸側～右岸側)の境界部に存在する<sup>8)</sup>。落橋は同図のA～C点の腐植土層、軟弱粘性土層の存在範囲で起き

た。P4 橋脚の杭の湾曲方向が軟らかい砂質土層底面傾斜方向（右側へ）と一致するため、地震で河成層が右岸方向へ大きく変位して落橋が生じたことが考えられる。(b)軸直角方向被害には、1989 年ロマブリータ地震でのエンバカデロ高架橋<sup>11)</sup>やサイプレス高架橋<sup>11)</sup>、ストラブスルー橋等の被害<sup>4), 11)</sup>、1987 年千葉県東方沖地震での水深第 1 高架橋の被害<sup>13)</sup>や、1995 年兵庫県南部地震での新幹線高架橋の下食満高架橋等<sup>12)</sup>や阪神高速道路の深江地区高架橋等<sup>9)</sup>の落橋被害等が該当する。そのうち、代表例として 1987 年千葉県東方沖地震での水深第 1 高架橋の被害を次に示す。

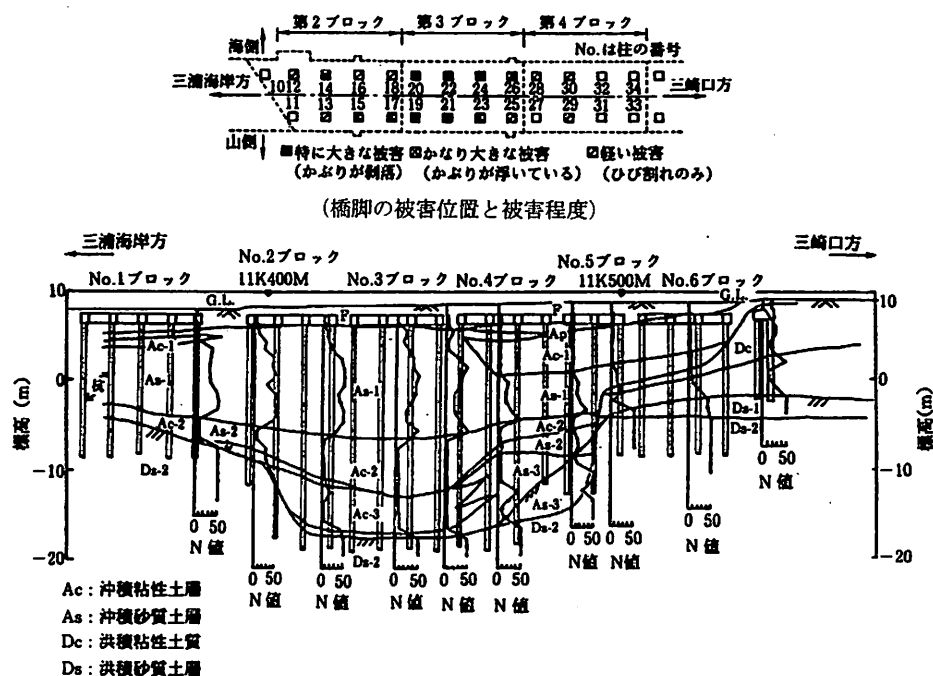
図-9 水深第 1 高架橋の被害と地盤状態<sup>13)</sup>

水深第 1 高架橋は埋没枝谷を谷底平野の出口付近で横断しており、図-9 に示すようにその基礎構造も支持杭等でしっかりしていて、表層地盤は砂質土層に軟弱粘性土層が挟在する上

下逆転型地盤構造である。1987 年千葉県東方沖地震のときにほぼ軸直角方向（埋没谷筋方向）に大きい地震力が作用して、橋脚上部にせん断亀裂が発生した<sup>13)</sup>。この被害は図-9 に示すように、埋没谷が特に深い位置で N 値が大きくて厚い砂層の下の極軟弱粘性土層が厚いところほど酷く生じている。これは埋没谷内堆積土層の下流側への強い動きによって発生したことが考えられる。

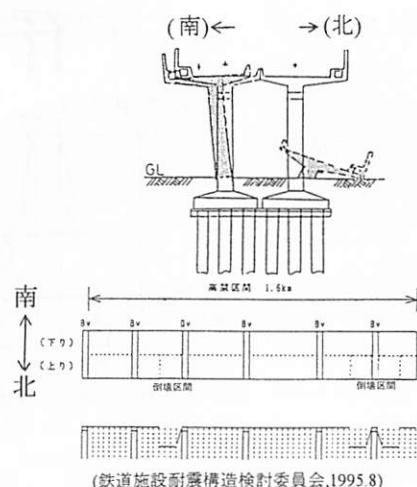
図-10 西宮高架橋の被害状況<sup>4)</sup>

西宮高架橋(杭基礎)では上り線用と下り線用の高架橋が各 1 本の橋脚(1 線 1 柱式高架橋)で北側と南側に並んでつくられていた<sup>4)</sup>。図-10 に示すように地震で南北に 2 つ並んだ橋脚の内、北側の上り線用橋脚がせん断破壊し、その上の桁は北側に移動や傾斜、沈下したが、北側橋脚(上り線用)の被害程度は南側橋脚より酷い。ここは夙川沿いの自然堤防の

東側にある埋没谷部で洪積層と沖積層の境界部である。ここでは南脇に比較的大きい建物のあるところで北側高架橋の被害程度が酷くて桁は地表まで落下している。地震で埋没谷地盤内の表層地盤が谷筋方向に動いたときに、それがしっかりした自身の杭基礎に止められたため、橋梁基礎に強い偏土圧が作用して被害が発生し、さらに南側の橋脚・基礎も地盤の動きを止める機能を発揮して、被害が生じたことが考えられ、その上で脇の建物・基礎も地盤の動きを止める作用を発揮したため、その脇の橋脚が顕著に破壊して桁が地表に落下したことが推定される。

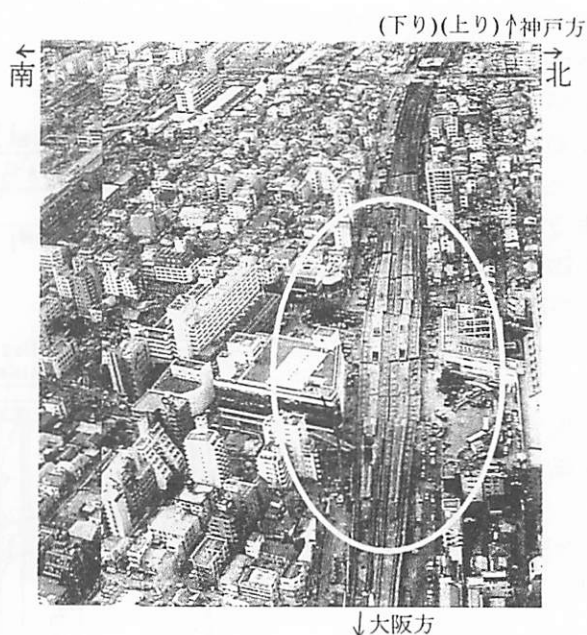
図-11 六甲道駅高架橋(円内は被害範囲)<sup>4)</sup>

六甲道駅高架橋(杭基礎)では図-11 に示すように、地震で橋脚等が破壊し、その上の桁とホームが蛇行状に変形して崩壊が生じた<sup>4)</sup>。ここは花崗岩からなる玉石地帯とまさ土層(この層は軟弱粘土層を挟む上下逆転方地盤)の境界部であり、六甲道高架橋はその境界線(略南北方向)とほぼ直角に交わって走っており、後者側の地盤で被害が生じている。

なお、高架橋の桁の横移動は図-11 に示すように、線路脇の大きい建物の存在の有無と対応しており、桁はその建物と反対側の建物の無い方向に移動している。このような変状は建物の無い方にある地盤(まさ土層)が地震で高架橋の方向に動くが、高架橋のしっかりした杭基礎に止められて強い偏土圧が基礎に作用したため生じたことが考えられる。そのときその建物直下の地盤は建物自体の基礎で動きを抑制されていて、その建物と基礎が地盤の動きを止める不動点の役割を発揮したことが考えられる。

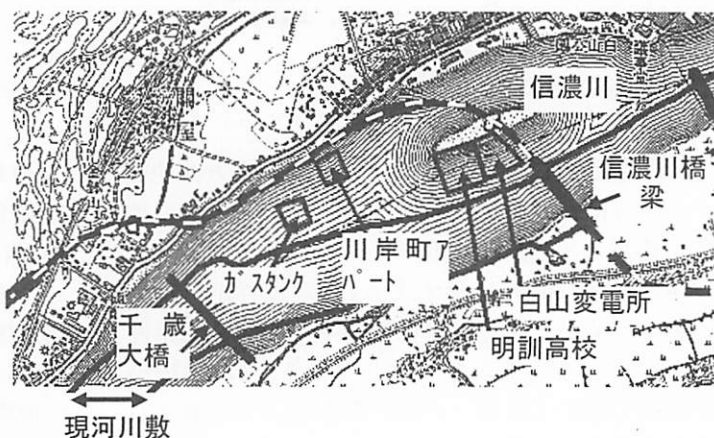
図-12 千歳大橋と旧地形図<sup>14)</sup>

千歳大橋は信濃川に架かる橋梁で1985年(下流側2車線)、1994年(上流側2車線)が完成した。図-12は明治44年発行の旧地形図に千歳大橋等の構造物と現在の川岸を黒太実線で加筆したもので、この図によると、異種支持地盤状態にあることが推察される<sup>14)</sup>。

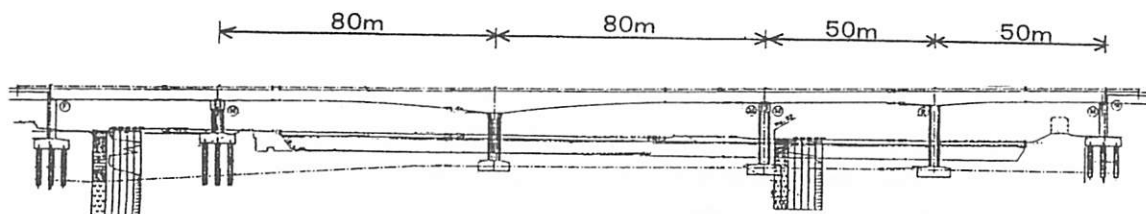
図-13 米ノ津川橋梁<sup>15)</sup>

図-13の全体図が示すように、基礎構造が杭

基礎と直接基礎からなる。地盤の上層に米ノ津川による低位段丘堆積物の玉石砂礫層が広く分布し、下層には支持層の右岸側に安山岩、左岸側に凝灰角礫岩が分布している。

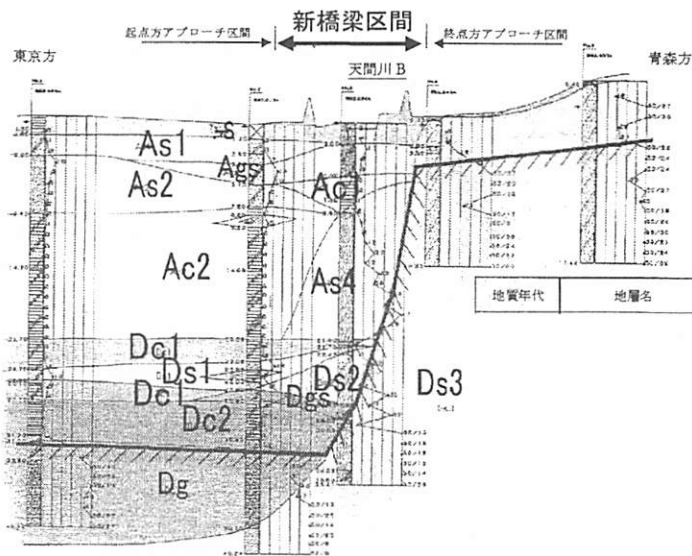
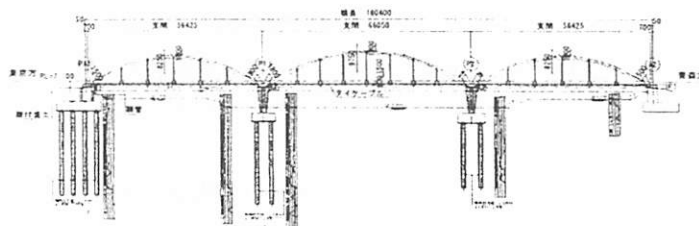
図-14 天間川橋梁

天間川橋梁は七戸川に架かる3径間連続PRCアーチ構造で2006年に完成した<sup>16)</sup>。その地盤状態は図-14に示すように、七戸川を挟んで東京方と青森方とで大きく異なる。第四紀の粘土、砂、礫からなり、N値が小さい未固結の軟弱地盤である沖積層の下には第四紀層の洪積砂質土層および洪積砂礫層で形成される基盤がある。基礎構造は青森方の橋台の基盤が浅くて直接基礎である外は基盤が深くて杭基礎となっている。基盤深さの急変箇所は青森方から東京方へ約20度で傾斜している<sup>17)</sup>。

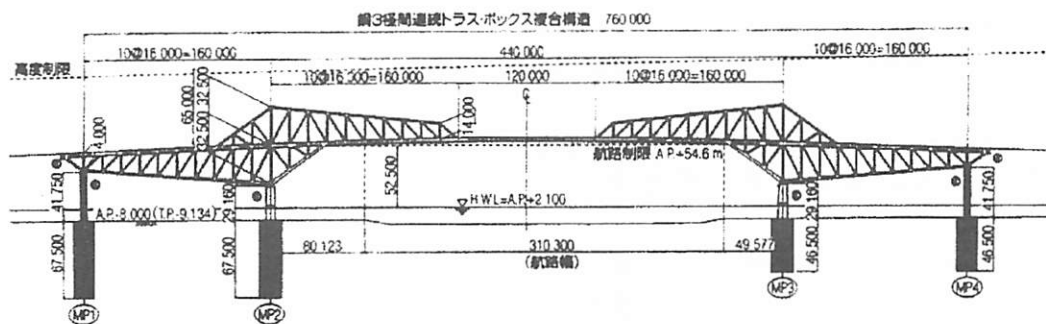
図-15 東京ゲートブリッジ<sup>18)</sup>

図-15に示すように、航路両脇の主橋脚MP2とMP3の長さに21mの差があり、地震で大きい変位差が発生することも推察されたが、今回の3月の東日本大震災ではそれによる変形等が報告されていないので、設計や施工の適切さが現れたものと考え
