## 2011年クライストチャーチ地震による橋梁被害

高橋良和<sup>1</sup>・西田秀明<sup>2</sup>・後藤浩之<sup>3</sup>

本論文では、地震の概要を紹介するとともに、代表的橋梁被害として、Moorhouse Ave./Colombo St. 高架橋、およびSouth Brighton橋について、被害分析を報告する。

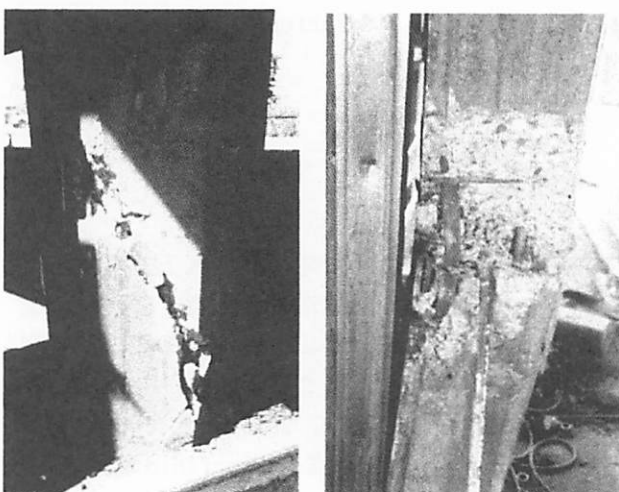
本地震により、P4橋脚で柱基部でせん断破壊する(写真-2)とともに、A2橋台部で桁の衝突によるコンクリート損傷(写真-3)などの被害が生じた。

写真-2 Moorhouse Ave/Columbo St 跨道橋の橋脚被害

P4橋脚の損傷をより詳細に見ると、写真-2右に示すように、ひび割れ部に鉄筋端部が確認できる。これはヒンジ部の補強鋼棒のものと考えられる。ただ、

動した可能性がある。接続部の橋脚は、橋軸方向に2本の柱が独立して挙動したとしても、上下端のヒンジ部により変形を吸収できるが、橋軸直角方向については、1本のせん断耐力は他の橋脚に比べて半分程度となる。変形が大きい中央部側の柱において、ヒンジ部補強鉄筋端部が段落とし部となり、曲げひび割れが発生、曲げせん断破壊へと進展したものと推定できる。

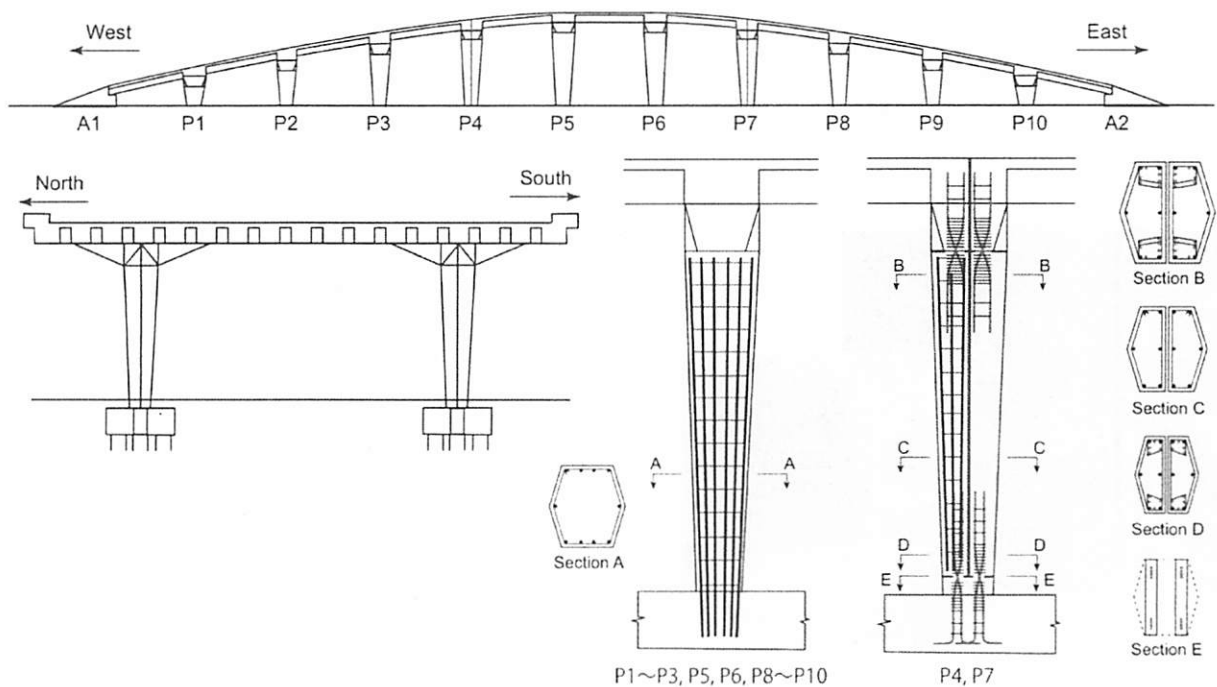
Moorhouse Ave/Colombo St 跨道橋は、クライストチャーチの中心街の近くにある11径間のラーメン高架橋である(写真-1)。構造概要を図-4に示すが、大きく分けて3つの部分に分かれ、P4およびP7橋脚位置で連続している。この接続部は、2本の橋脚が1本の橋脚に見えるような橋脚形状をしているが、それぞれの柱上下部でヒンジ部を有する構造であり、橋軸方向の温度伸縮を吸収することを期待したものと考えられる。このヒンジ部は、柱躯体の切り欠きにより設けられ、X字に加工した鋼棒により補強されている(メナーゼヒンジ)。

図-4 Moorhouse Ave/Colombo St 跨道橋構造概要

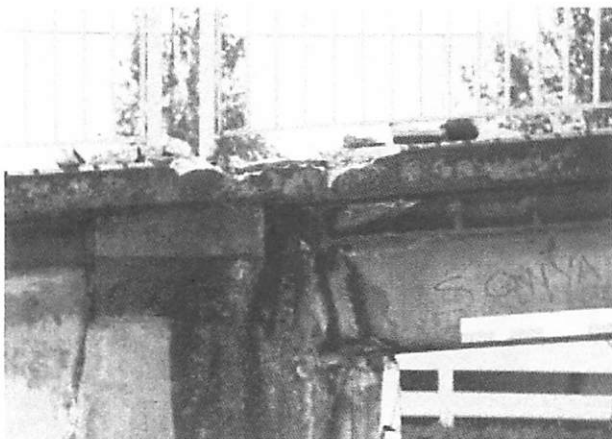
写真-3 Moorhouse Ave/Colombo St 跨道橋の桁衝突部

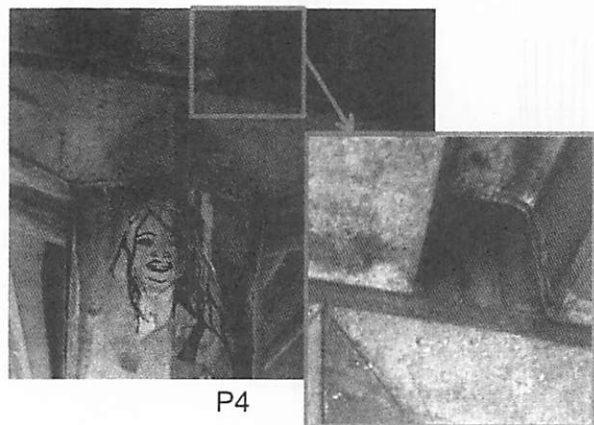
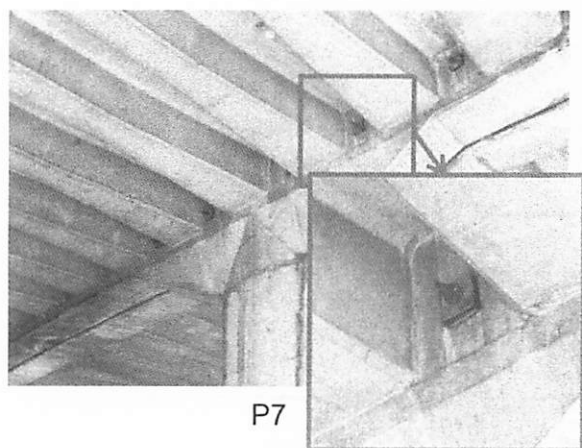
P7橋脚位置では橋軸方向の桁連結装置が確認できるものの、P4橋脚位置では確認できない（写真-4）。

以上を踏まえ、本橋梁の損傷メカニズムを考える。本橋梁は、地震時には橋梁は東側部分と中央部と一体となって挙動するものの、P4橋脚部が連結されていないため、西側部分と中央部は位相差をもって振

写真-4 P4およびP7橋脚上部の桁連結部

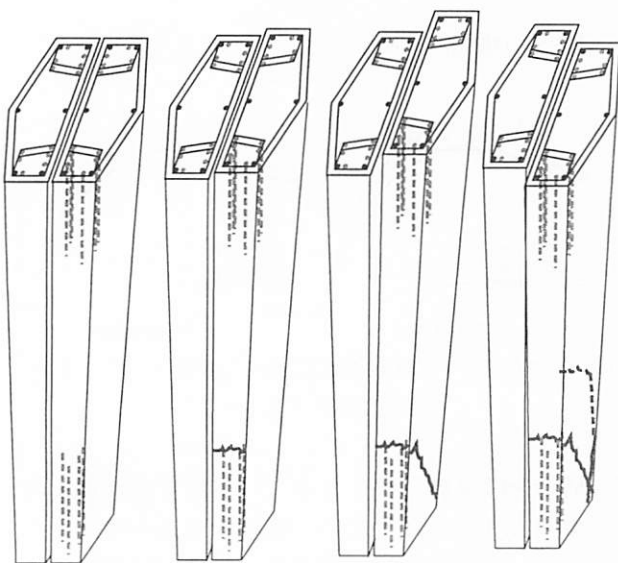
図-7 P4橋脚の損傷メカニズムの推定（左より時系列）

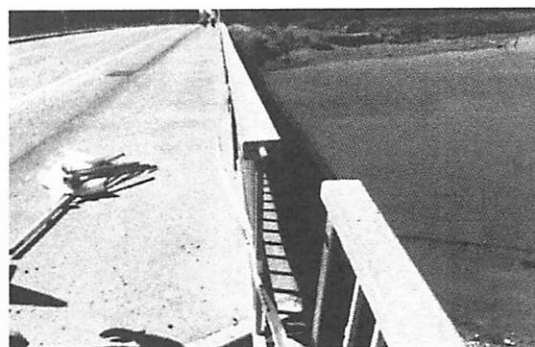
また、上部構造を測定すると、西側が上流側に約20cm程度移動しており、全体として桁が時計回りに回転していることが確認できる。

図-9 上部構造の回転（写真は桁西側の橋台部）

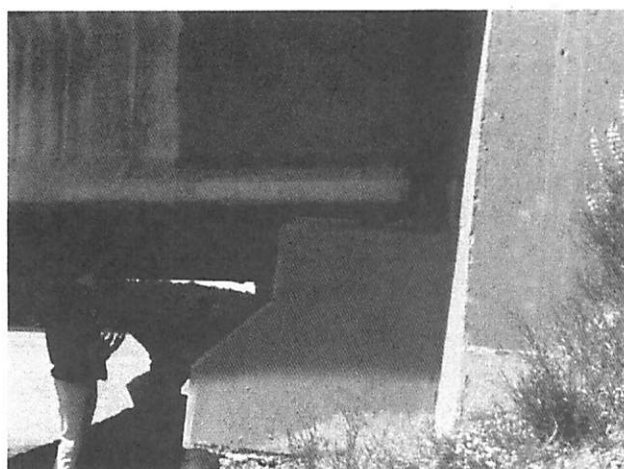
本橋梁は、橋台および橋脚は、RC斜杭により支持されているが、2010年のDarfield地震でも橋台が傾斜する被害（写真-6）が報告されている。今回の地震では、橋台の傾斜がさらに進行した（写真-7）。下面および前面の地盤がさらに沈下し、杭体に新たな損傷が発生した。杭基礎の杭頭部で被りコンクリートの剥落や水平クラックが新たに発生している。2010年の地震により、杭頭周辺部の地盤が喪失し、突出杭状態になっていたことが、杭頭部の新たな損傷を生じさせた一因と推定できる。

写真-6 2010年Darfield地震によるSouth Brighton 橋  
橋台部の傾斜（Omer教授・東海大提供）

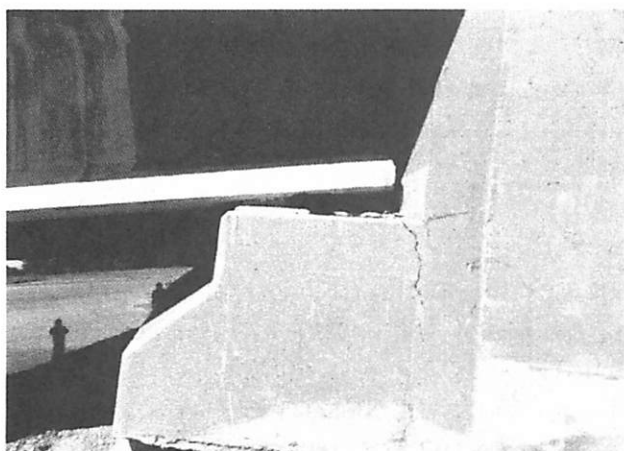
写真-7 今回の地震による橋台部傾斜の進行

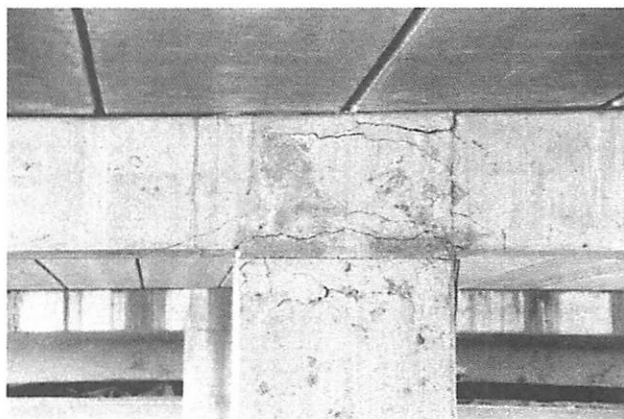
Anzac橋（写真-8）はAvon川を跨ぐ、2000年に竣工した三径間連続橋である。本地震により、ラーメン橋脚の柱梁接合部に損傷が発生（写真-9）するとともに、橋台部が大きく傾斜する（写真-10）などの被害が発生した。

写真-9 Anzac 橋梁柱接合部の損傷

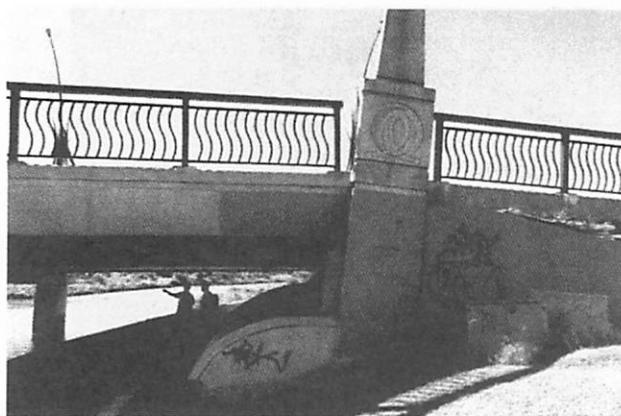
写真-10 Anzac 橋橋台部の傾斜

Anzac橋の周辺では、大規模な液状化が発生した(写真-11)。また橋台周辺地盤においても液状化が確認されるとともに、川に対して平行にクラックが発生していた。橋台部の傾斜は、側方流動を伴う地盤変状により、橋台基部が前面に押し出されたことによるものと推定できる。

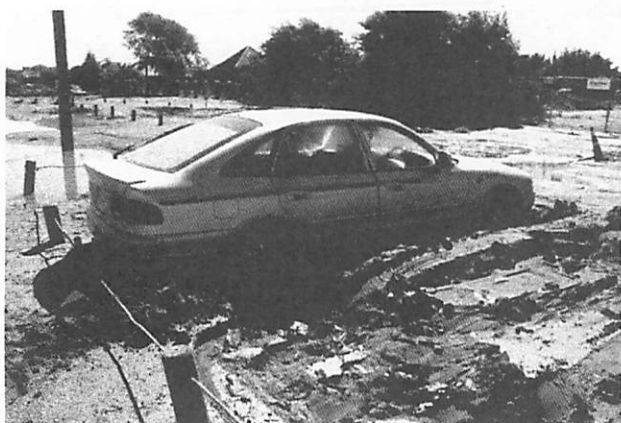
写真-11 Anzac 橋周辺で噴砂に埋まる自動車
