## 東北地方太平洋沖地震による荒川湾岸橋の損傷と応急復旧

小河正次<sup>1</sup>・七條 哲彰<sup>2</sup>・猪瀬研一<sup>3</sup>

<sup>1,2</sup>正会員 首都高速道路株式会社 東東京管理局（〒103-0015 東京都中央区日本橋箱崎町43-5）  
<sup>3</sup>正会員 首都高速道路株式会社 技術部（〒100-8930 東京都千代田区霞が関1-4-1）

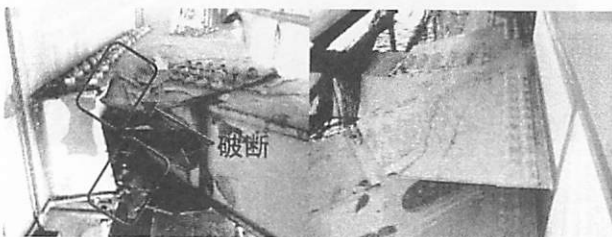
写真-2 ガセット損傷状況

ガセットの損傷状況を写真-2に示す。破断を伴う損傷については応急復旧を実施し、変形のみの場合は応力の伝達が可能であると考え、軽微な損傷と判断し、応急復旧を行わないこととした。

(a) 破断ガセット (b) 変形のみガセット

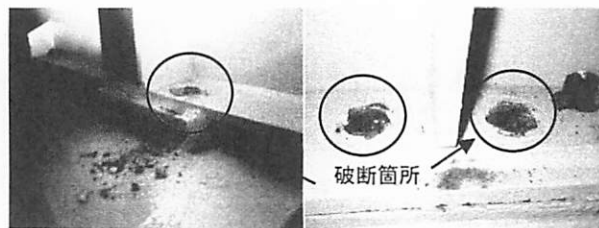
写真-3 床組み縦桁支承セットボルト損傷状況

セットボルトは1縦桁あたりM22のH.T.B4本で構成されており、12主桁以上あるため、1支承線あたり1~2本の破断や変形では床組み全体への影響は小さいものと考えた。なお、支承線全体にわたって破断が発見された箇所においては、全箇所ボルト交換を応急的に実施した。

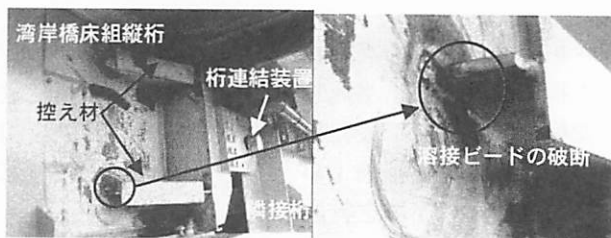
写真-4 落橋防止構造控え材の損傷状況

損傷は、桁連結装置の控え材と縦桁、横桁との溶接部にき裂や破断が発見された。損傷箇所は、損傷が縦桁、横桁に達していないかを調査し、変形などの問題が無いことを確認した。

そのため、既設の構造は、耐震補強工事において新たに落橋防止構造を設置することから、応急復旧は不要とした。

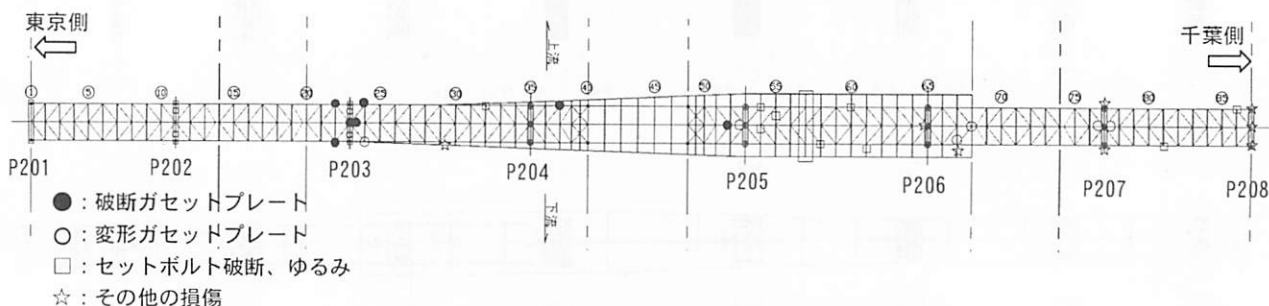
図-2 東北地方太平洋沖地震による荒川湾岸橋の損傷状況

東北地方太平洋沖地震による損傷状況を図-2に示す。破断したガセットを始め損傷した多くの部材が橋軸直角方向水平力に抵抗する部材であることから、活荷重に対しては損傷による大幅な耐力の低下はないものの、橋軸直角方向の水平力に対する耐力が低下していると考えられた。

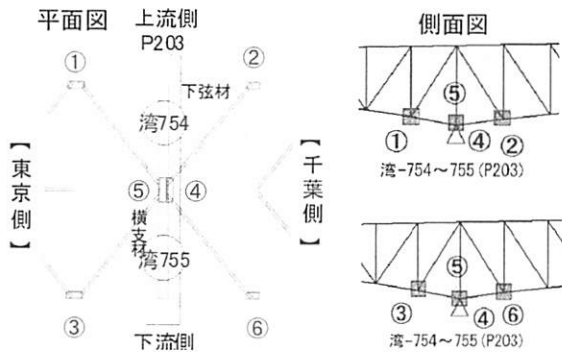
図-3 P203橋脚付近ガセット損傷位置図

P203横支材を中心にガセット損傷が集中しており、図-3に示すように下横構と下弦材ガセット3箇所(図中①, ②, ③), 横支材と下横構ガセット1箇所(④), 下横構と対傾構ガセット1箇所(⑤)の計5箇所のガセットに破断が見られ、⑥ガセットは破断は無いものの変形を生じていた。写真-5に示すように、特に⑤対傾構ガセットでは千葉側のガセットが対傾構添接ボルト部で破断しており、ガセットと横支材の溶接部も破断するなど、非常に大きな損傷となっていた。損傷した部材は全て橋軸直角方向の水平力に抵抗する部材であることから、橋軸直角方向に大きな力や変形が生じたと推測される。

また、破断した既存のガセット厚は9mm(⑤ガセット)又は11mm(⑤以外のガセット)で、下横構や対傾構の部材断面より薄いため、下横構や対傾構に変形などが生じず、ガセットに損傷が集中したと考えられる。

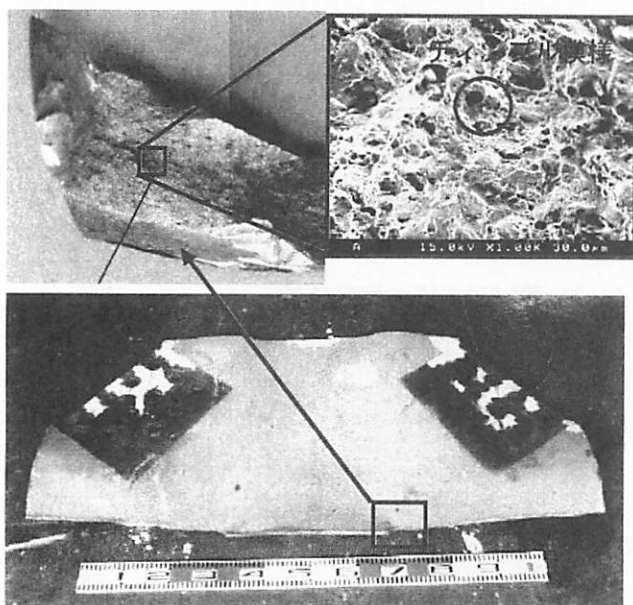
写真-8 ガセットの破面観察結果

破面観察は、横支材-対傾構ガセット部材で実施した。その結果、写真-8に示すように延性破面の特徴であるディンプル模様を破面全域で確認した。

なお、溶接割れ等の損傷の起点となるような欠陥は発見されなかった。
