## 2011年東北地方太平洋沖地震による 第1中曽根高架橋の被害

高橋良和<sup>1</sup>・後藤浩之<sup>2</sup>

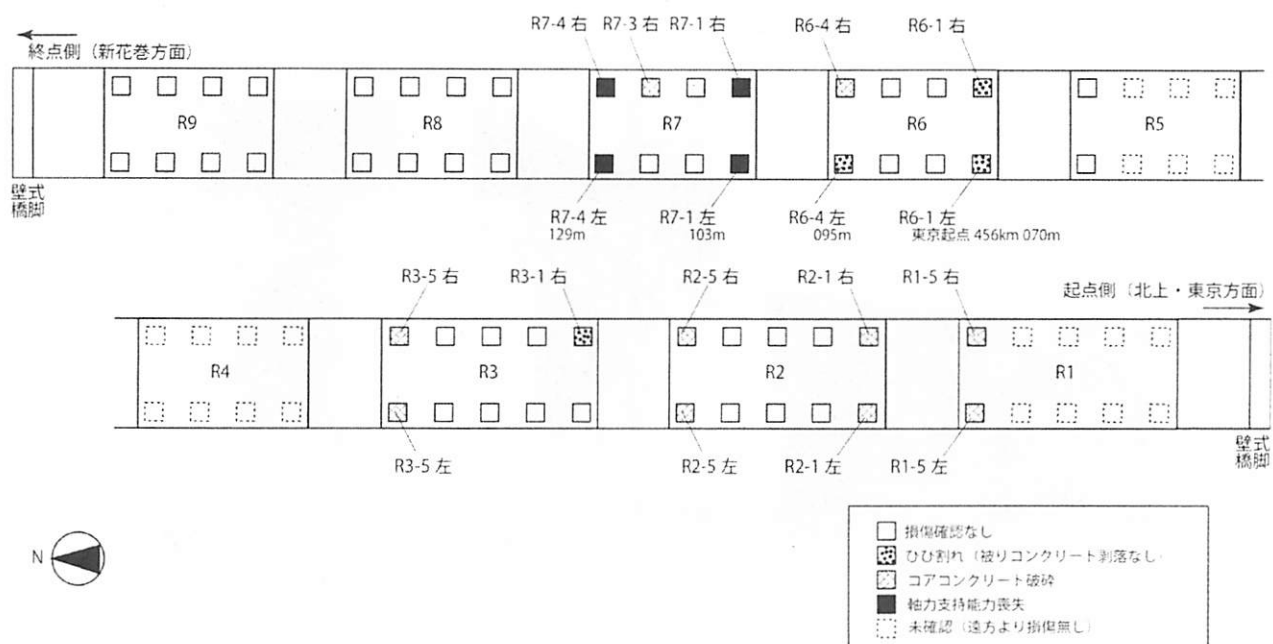
図-2 第1中曽根高架橋(R1~R9)の被害概要

図-2に高架橋を構成するラーメン構造の各柱の被害状況を示すとともに、それぞれの被害状況を写真-2～6に示す。

主な被害は、ラーメン構造の端部柱に集中しており、中間柱においては、R7を除き、大きな損傷は確認されなかった。

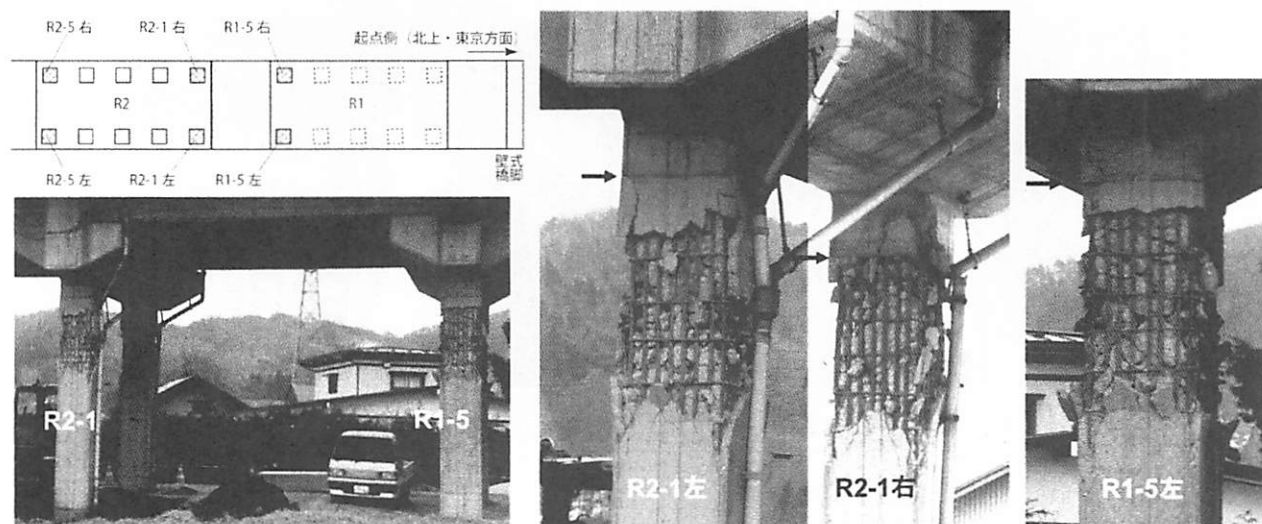
写真-2 R1, 2 における端部柱の被害

R1からR3の端部柱上部において、かぶりコンクリートが剥落するとともに、コアコンクリートが玉石状になるほど破砕した。コアコンクリートが破砕しているため、明確なひび割れ面が確認できないものの、R2-5などをみると、柱上部から斜め方向の損傷が確認できるため、これら柱はせん断破壊したものと考えられる。

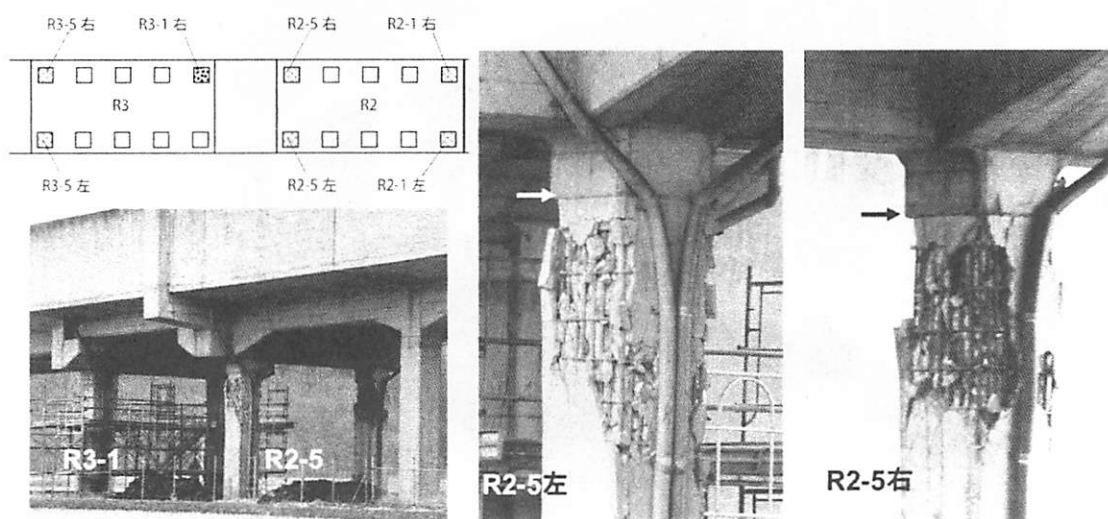
写真-3 R2 における端部柱の被害

写真-7に示す第3愛宕高架橋や第2中野高架橋の損傷領域は、柱高さ方向に比較的長く、またX状に損傷領域が確認できるため、明確にせん断破壊であることが判断できる。一方、本高架橋の損傷は、柱上部に発生し、またその損傷領域は比較的短いことから、破壊に対して曲げモーメントが寄与していることは間違いない。ただ、コアコンクリートの損傷が柱頭から少し離れた位置で発生していること、また斜め方向の損傷も確認できることを考え合わせると、曲げとせん断が同時に作用する部材端部周辺で応力が厳しくなり、せん断破壊が発生したものと考えられる。

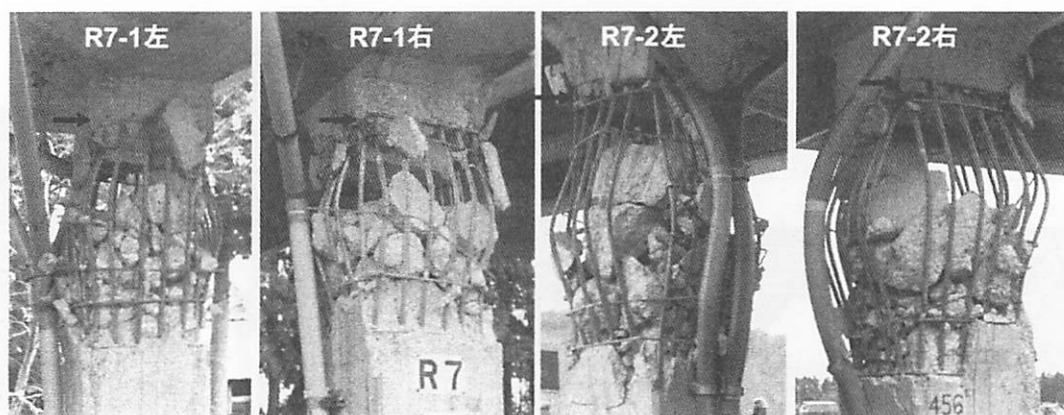
写真-5 R7における端部柱の被害

また、R7の端部柱の4本において、軸方向鉄筋が提灯状に座屈し、軸力支持能力を喪失するほどの甚大な被害を受けた。その結果、鉛直方向に約20センチ程度沈下した。写真-6にR7の全体写真を示す。本高架橋は地中梁を有しているため、力学的には両端固定の柱となる。これに水平方向の変形が生じると、

本高架橋では、新幹線運行再開に向け、R7のような大きな損傷に対しては、座屈した鉄筋を除去し、新しい鉄筋を溶接、帯鉄筋を配置してRC巻立により補強された（写真-11の復旧方法1）。その他損傷レベルに応じ、かぶりコンクリートをはつり、無収縮モルタルで断面修復したもの（復旧方法2）、ひび割れ部にアクリル樹脂を注入したもの（復旧方法3）などが施された。

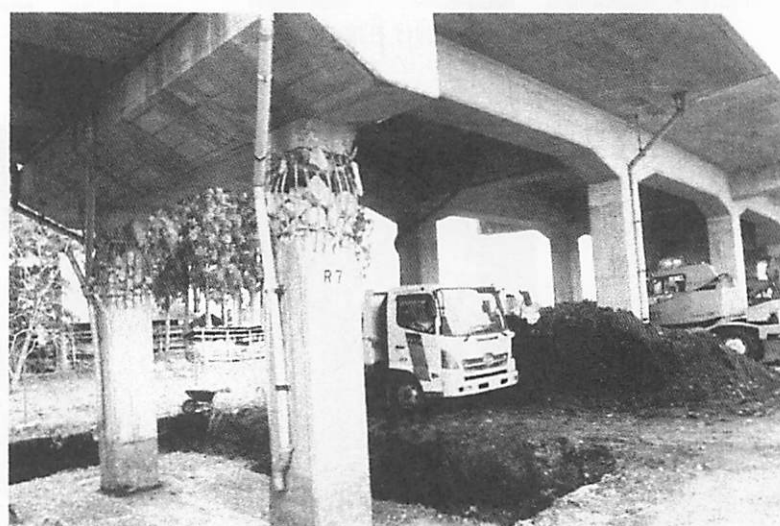
写真-6 R7の全体写真

上下端において損傷が発生すると考えるのが一般であるが、写真-6に示すように、地中梁直上の柱下端には損傷が確認できない。R1～R7のいずれの柱においても、破壊は柱上部のみで発生している。

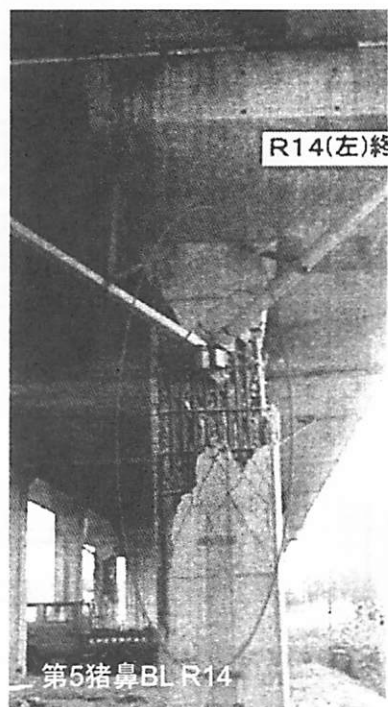
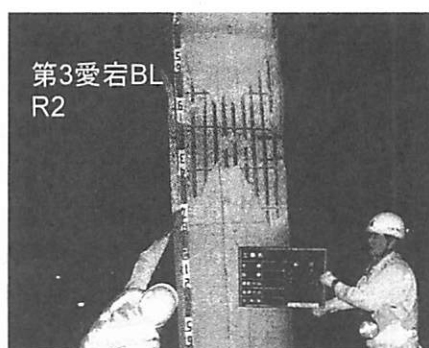
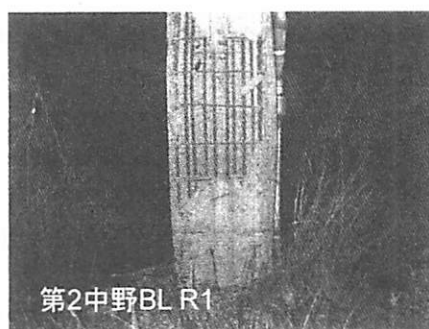
写真-7 2003年三陸南地震による高架橋の被害<sup>1)</sup>

写真-7に三陸南地震によりせん断破壊した東北新幹線高架橋柱を示す。これら破壊はいずれもラーメン構造の端部柱で発生しており、本高架橋の被害も

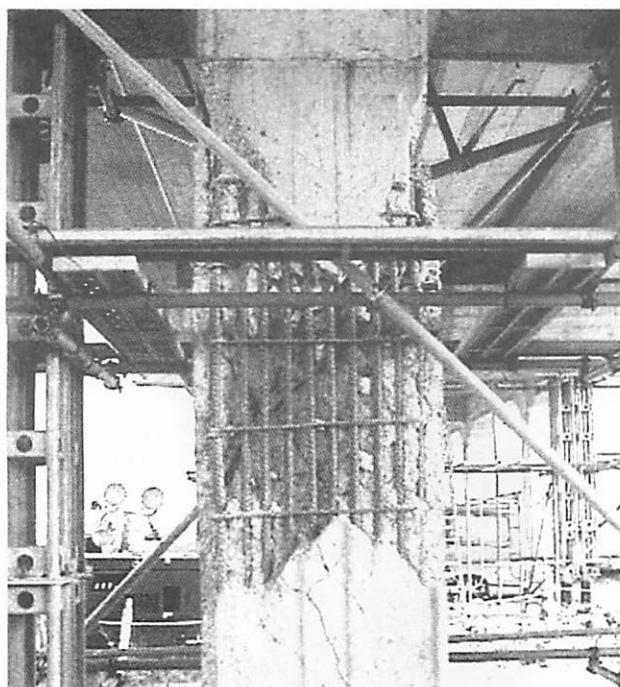
写真-8 三陸南地震による第3愛宕BLの損傷領域<sup>1)</sup>

コアコンクリートの損傷に関し、三陸南地震による第3愛宕高架橋柱の損傷領域を拡大したものを写真-8に示す。この写真では、損傷領域を斜めに貫く明確なせん断ひび割れが確認できる。一方、本高架橋の損傷領域は、ひび割れ面が確認できないほどコンクリートが破碎されている点が大きく異なっている。この原因として、4章で示したように、今回の地震は継続時間が長く、またラーメン構造であるた

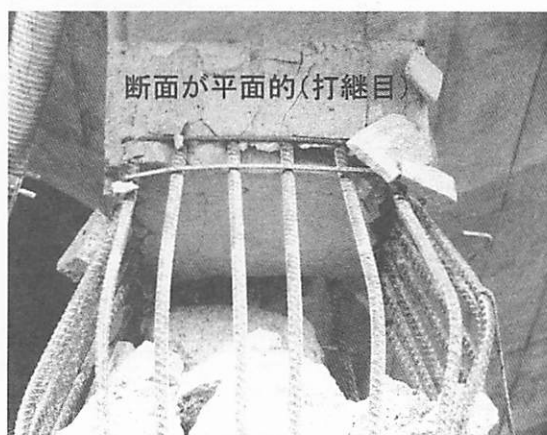
写真-9 R7柱破壊部の断面

次に軸力支持能力が喪失したR7柱の損傷メカニズムを考察するため、写真-9に柱破壊部の拡大写真を示す。破壊部上側の断面は平面的であり、これより下部のコンクリートは滑落している。この位置は柱と桁の打ち継ぎ目であり、この箇所を起因とするひび割れが発生、破壊が進展したと見ることもできる。ただ、写真-2～5中の矢印は打ち継ぎ位置を示すが、必ずしもこの箇所が損傷しているものではない。したがって、本柱の破壊も打ち継ぎ目より下部でせん断ひび割れが発生し、コアコンクリートが破碎、その後せん断補強筋が外れることによりコンクリートが脱落、打ち継ぎ目で分離した、と考えるべきであろう。

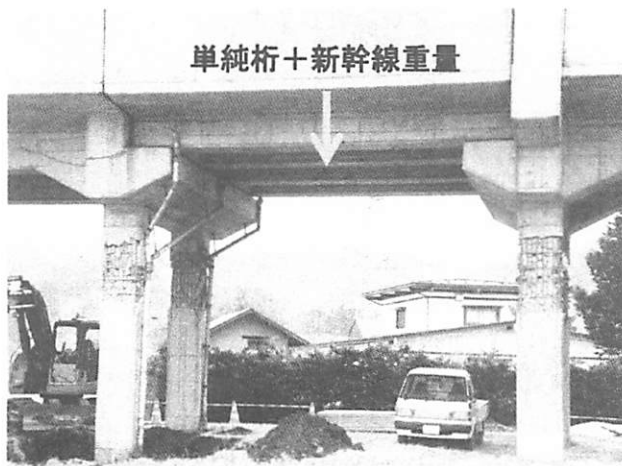
写真-10 端部柱の損傷とゲルバー桁

破壊形態を推定するに際しては、柱の曲げせん断耐力比により分類することが一般的である<sup>6)</sup>が、実際には曲げ破壊先行型とせん断破壊先行型を明確に区別できるわけではない。本高架橋はJRの基準ではせん断破壊先行型と判断されなかったものの、今回の地震によって、多くの柱においてせん断破壊が発生したこと、また写真-10に示すように、端部柱は桁とその上を走る新幹線重量を直接支持する重要な柱であることを考えると、より安全側の評価をすべきであり、破壊形式の判定に対する大きな課題を突きつけたと言える。

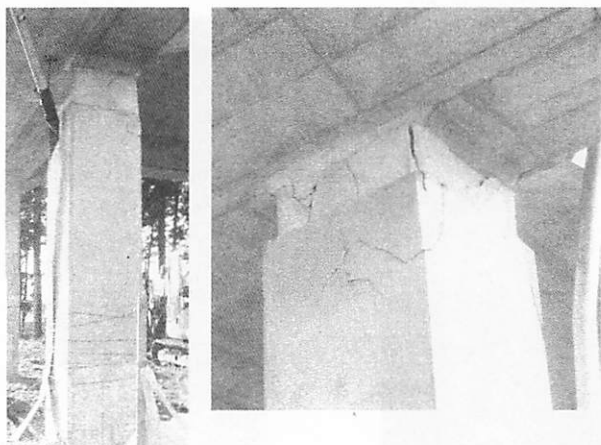
写真-12 4月7日の余震による損傷

緊急復旧工事が完了し、盛岡～一ノ関間の新幹線運行再開が発表された4月7日、マグニチュード7.4の余震が発生した。IWT012で得られた記録を図-4に示す。本震と継続時間は大きく異なるものの、応答スペクトルはほぼ同等の地震であり、この余震により、新たに多くの高架橋に被害は発生するとともに、本高架橋においても復旧方法1により修復された柱も再び損傷した（写真-12）。損傷は柱上部の曲げによるものと考えられるものの、帯鉄筋を配置してRC巻立された部分も損傷している。余震といえども破壊力のある地震が発生したことは、緊急復旧下での新幹線の運行再開の是非も含む問題提起と考えるべきであろう。
