## 2011年東北地方太平洋沖地震による鉄道高架橋の被害

秋山充良<sup>1</sup>・高橋良和<sup>2</sup>

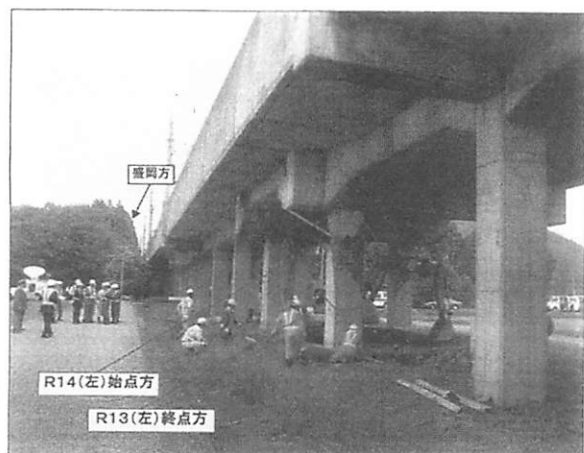
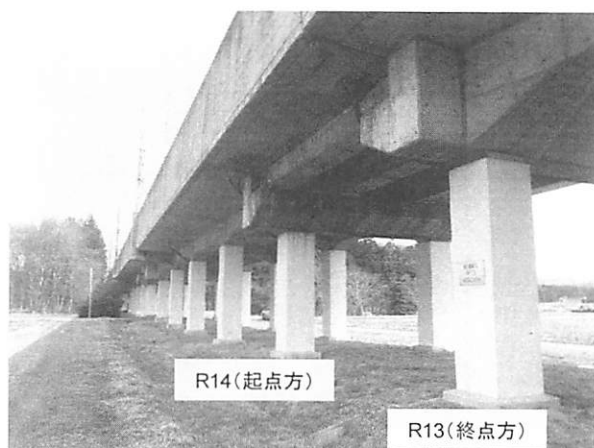
図-4 東北新幹線第5猪鼻高架橋 (R13・R14)

それぞれ撮影した第5猪鼻高架橋の様子を図-4と図-5に示す。図-3の加速度応答スペクトルの比較に示されるように、この2つの地震では、猪鼻地区にある固有周期0.5秒程度の構造物に作用した地震力は、同程度と推察される。三陸南地震の際は、せん断により大きくRC柱は損傷したが、今回は、三陸南地震後に実施された鋼板巻き立て補強(せん断補強)が機能し、第5猪鼻高架橋R13~R15にあるRC柱に損傷は観察されなかった。耐震補強の有効性が示された好例である。

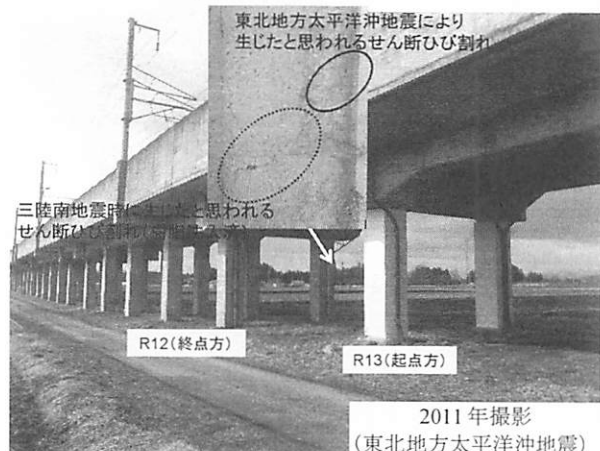
図-6 東北新幹線第5猪鼻高架橋 (R12・R13)

一方、第5猪鼻高架橋R13の南に隣接する高架橋R12は、図-6に示されるように、三陸南地震後に特に耐震補強は実施されていない。せん断破壊型部材ではないとの判断によるものと推察される。高架橋R12の端部に位置する柱には、曲げによる損傷は特に観察されず、今回の地震により生じたせん断ひび割れが確認された。かぶりコンクリートが剥落するほどのせん断損傷ではなく、これだけでは、さらに大きな地震力を受けた後に呈する破壊モードを判断できない。しかし、過去に大きくせん断により損傷した高架橋に隣接しており、外観的には構造諸元

に大きな違いがあるように見えないことなどから、このような部材の破壊モードの判定はより慎重に行われるべきと考える。また、次項で述べる第3愛宕高架橋でも観察されたが、三陸南地震の際に被災した高架橋周辺では、その他の地域にある高架橋に比べてせん断や曲げひび割れの残留など、損傷が観察される率が高かった。この理由の説明には、高架橋周辺の地震動の増幅や地盤の影響など、詳細な検討が必要であるが、過去に地震被害が生じた地域にある構造物について耐震補強の実施の有無を判断する際には、この事実を踏まえた配慮が必要と思われる。

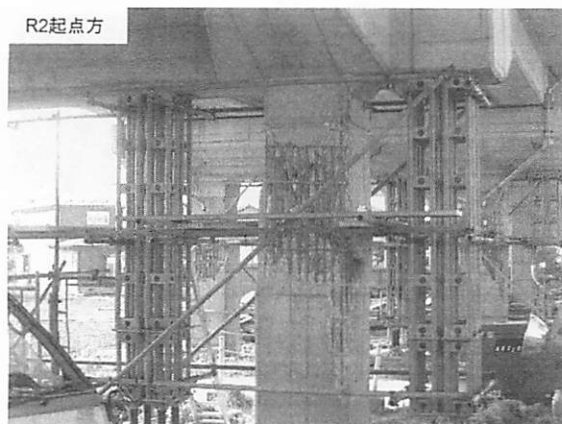
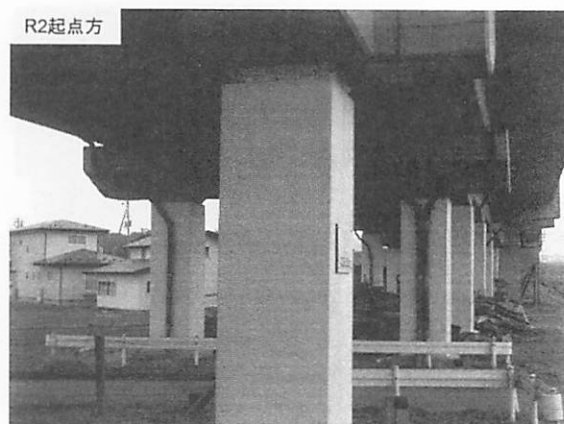
図-7 東北新幹線第3愛宕高架橋 (R2)

三陸南地震と東北地方太平洋沖地震後に撮影した第3愛宕高架橋の様子を図-7に示す。図-2に示されるように、愛宕地区にある固有周期0.5秒程度の構造では、この2つの地震で同程度の地震力を受けたと推察される。三陸南地震ではせん断による大きな損傷が生じたが、三陸南地震後に実施された鋼板巻き立て補強(せん断補強)が有効に機能し、これらの柱では、東北地方太平洋沖地震で特に損傷は観察されなかった。

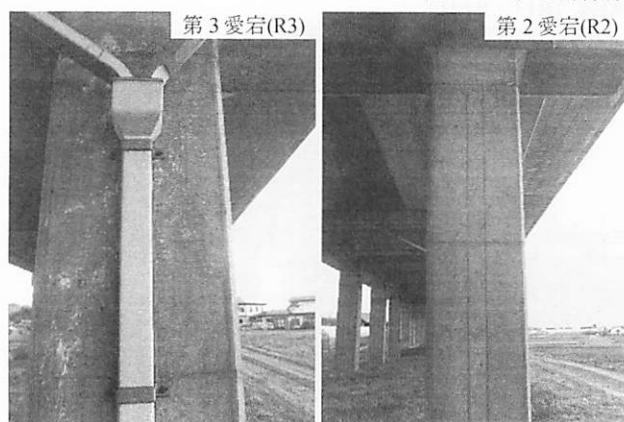
図-8 東北新幹線第3愛宕高架橋・第2愛宕高架橋を小さくする努力が今後も求められる。

留している程度であり、特に斜めひび割れの進展も見られず、非常に軽微な損傷にとどまっている。一方、図-8に示すように、第3愛宕高架橋R3や第2愛宕高架橋R3には数mmの幅のせん断ひび割れが観察される。現地の実測では、第2愛宕高架橋R4の柱の断面幅は105cmであるのに対して、高架橋R3の柱の断面幅は90cmであることから、柱下端位置(地中梁の位置)が異なる可能性がある。図-8左写真は、三陸南地震で生じたせん断ひび割れに樹脂注入などの補修を施した柱を撮影したものである。今回の東北地方太平洋沖地震により、樹脂を注入した箇所に再度せん断ひび割れが生じている。図-8右写真に示す柱も含め、かぶりコンクリートの剥落が生じるほどの大きなせん断損傷ではないが、第3愛宕高架橋R1やR2の三陸南地震での損傷を考えると、これらに隣接する柱の曲げせん断耐力比は、せん断破壊型と曲げ破壊型を分ける閾値付近にあると思われる。せん断により損傷しやすい構造諸元を有していると推察される。地震時に受ける繰り返しの曲げとせん断力に対して、安定して曲げ破壊を呈するRC柱部材により高架橋を構成するのが望ましいのは、現行の各種耐震基準にも示されている通りである。兵庫県南部地震以降、継続して実施されている耐震補強を着実に進め、この種の構造の耐震性を高めることで、最新の耐震設計基準で設計されている構造物との差

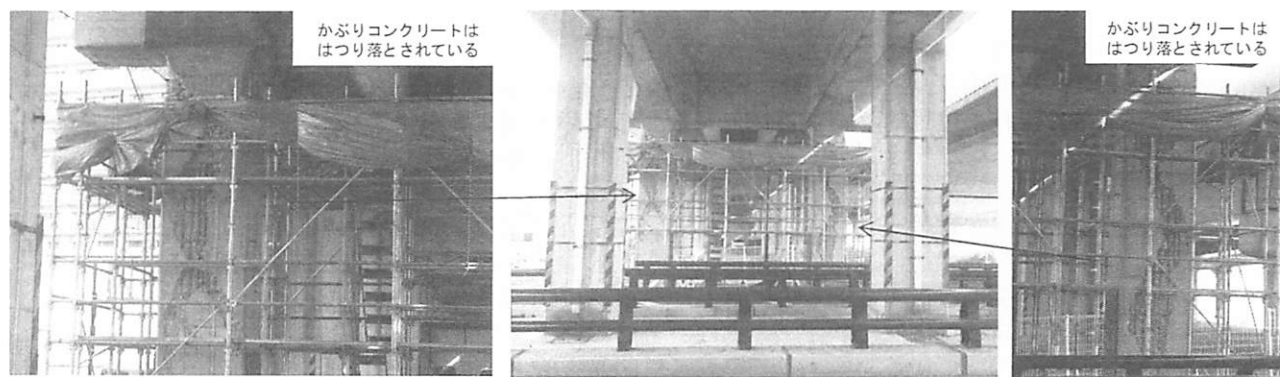
図-11 東北新幹線 RC1 層ラーメン高架橋で生じたせん断損傷（在来線長町駅付近）

東北本線長町駅周辺は、東北新幹線と在来線が並走している。この長町駅周辺の東北新幹線 RC1 層ラーメン高架橋が東北地方太平洋沖地震で損傷した。損傷は、高架橋の端部に位置する柱に集中している。その一例を図-11 に示す。柱の上下端の曲げモーメントが大きい領域で特に損傷が見られず、一方で、せん断によりかぶりコンクリートが剥落し、内部のコアコンクリートも相当に損傷した柱もある。

せん断補強の実施の有無は、曲げ耐力に達したときのせん断力とせん断耐力の比較に基づいて行われている。今回、せん断補強が実施されていない柱で、せん断による損傷が見られた。これは、破壊モードの判定上、せん断破壊型と見なされない部材でせん断損傷が生じていることになる。フラジリティカーブを用いて説明した、部材のせん断耐力の評価式や

材料強度が持つバラツキ、あるいは柱周辺の道路や地盤の拘束による実質的なせん断スパンの減少などが影響した可能性がある。

復旧工事では、大きく損傷したものは帯鉄筋を増やして RC 巻き立て補強、かぶりコンクリートが剥落せず、その表面にせん断ひび割れが表れたものはエポキシ樹脂注入が施されている。なお、応急復旧として、鋼板による巻き立て補強の前に、損傷したかぶりコンクリートを断面修復した状態のものがあった。このうちの一部において、4月7日に発生した余震 ( $M_w=7.1$ ) により、再度、修復したかぶり部分が剥落している例も見られた（図-12）。

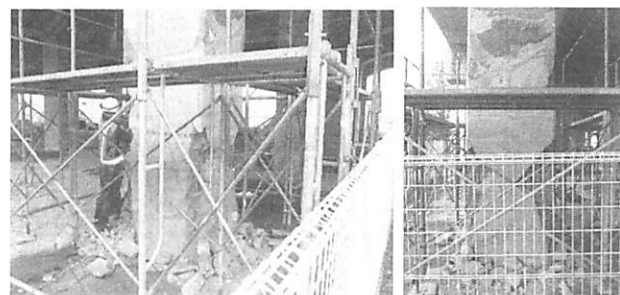
図-12 本震後に断面修復した RC 柱で生じた余震（4 月 7 日）による損傷（在来線長町駅付近）

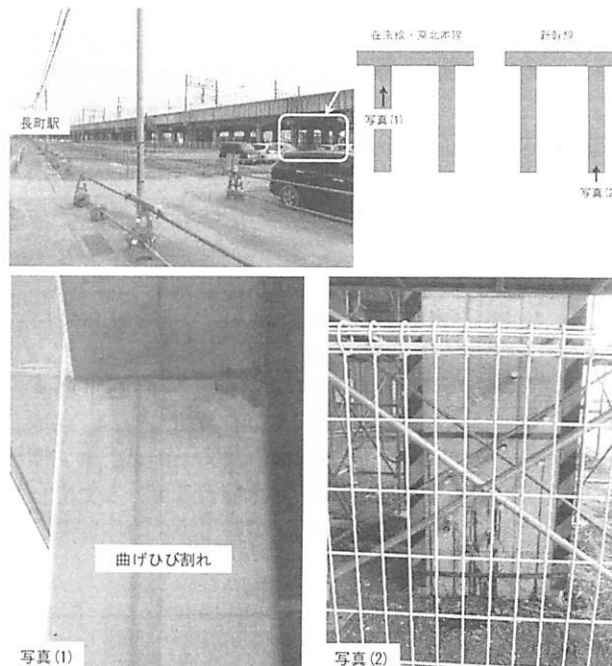
図-13 新幹線と在来線高架橋の損傷の違い

その再開発事業の一つとして東北本線の高架化工事が進められた。2007年には、東北新幹線に並走するように1層RCラーメン高架橋が竣工した。東北本線のラーメン高架橋には、柱の塑性ヒンジ部に内巻スパイラル<sup>9)</sup>が配置されており、非常に大きな塑性変形能を持つ。東北新幹線ラーメン高架橋と東北本線ラーメン高架橋の損傷状況を比較したものを図-13に示す。東北本線ラーメン高架橋には、せん断によりかぶりコンクリートの損傷が生じているのに対して、東北本線のラーメン高架橋には、わずかな曲げひび割れが残留している程度である。斜めひび割れは一切観察されなかった。東北本線のラーメン高架橋は、準拠した耐震基準が兵庫県南部地震以降のものであり、十分なせん断補強鉄筋を持っためである。また、東北新幹線と異なり、地中梁を持たない構造である。そのため、地中梁のある東北新幹線ラーメン高架橋よりも、高架橋の固有周期は大きくなる。これも東北新幹線のラーメン高架橋よりも損傷を小さくした一因と思われる。
