## 東日本大震災における橋梁被害と 技術基準の向上・耐震補強効果に関する検討 —1978年宮城県沖地震と2011年東北地方太平洋沖地震の比較—

川島 一彦<sup>1</sup>・松崎 裕<sup>2</sup>

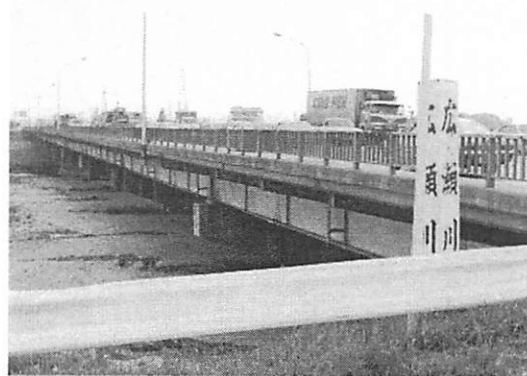
写真-1 に示すように、千代大橋は一般国道4号線

写真-1 千代大橋 (1978年宮城県沖地震)

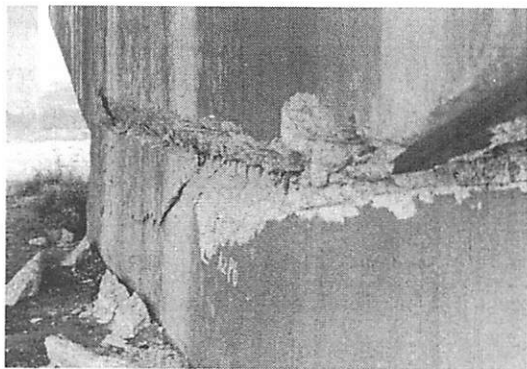
写真-2 P6の被害 (1978年宮城県沖地震)

が広瀬川を横架する箇所に 1965 年に架設された 9 径間活荷重合成桁からなる橋長 310m の橋梁である。写真-2～写真-4 に示すように、1978 年宮城県沖地震では橋脚の横ばりと躯体の継ぎ目で鉄筋が座屈した<sup>3)</sup>。低鉄筋断面によく生じる被害形態である。写真-5～写真-7 に示すように宮城県沖地震後には、軸方向鉄筋を増加し、RC 巻き立て工法で補強された。

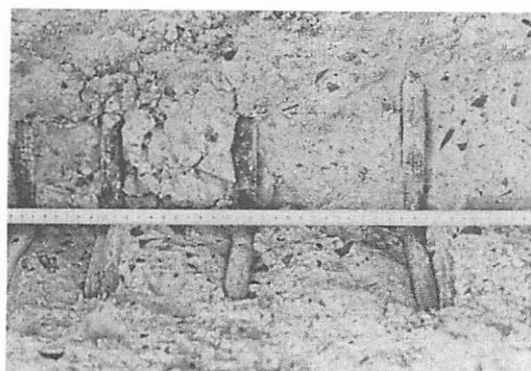
写真-3 鉄筋の座屈  
(躯体と横ばりとの接合部, 1978年宮城県沖地震)

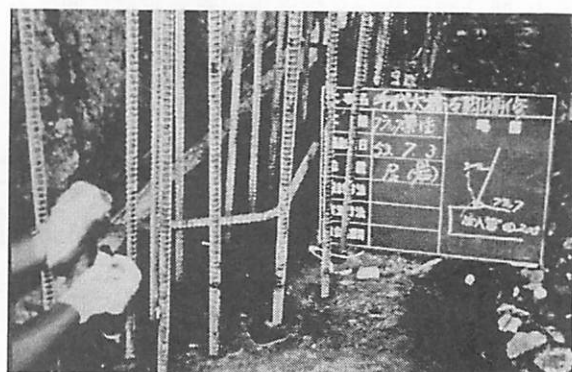
写真-6 軸方向鉄筋の追加  
(1978年宮城県沖地震後)

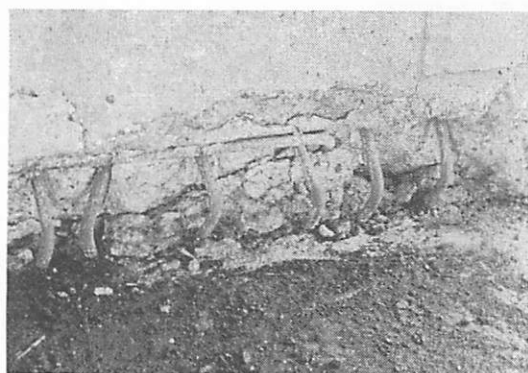
写真-4 鉄筋の座屈 (躯体基部, 1978年宮城県沖地震)

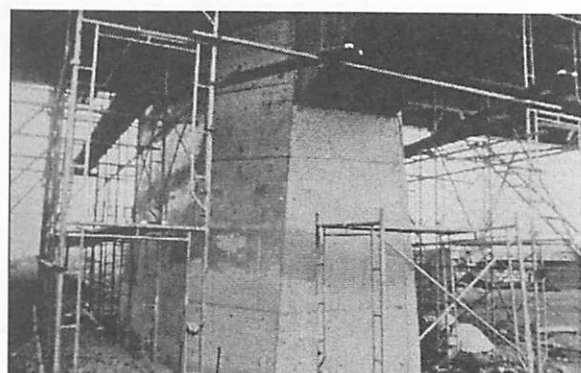
写真-7 コンクリート巻き立て  
(1978年宮城県沖地震後)

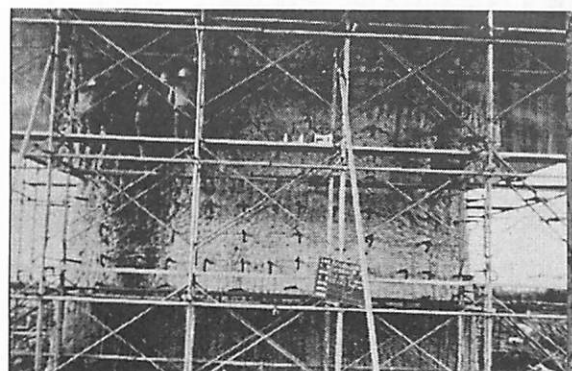
写真-5 チッピング後差し筋のセット  
(1978年宮城県沖地震後)

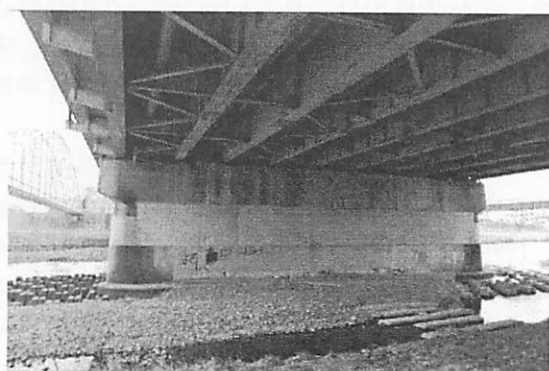
写真-8 東日本大震災後の橋脚

写真-8 に示すように、今回の地震では、1978 年当時の本線橋脚の両側に独立した 2 基の橋脚を設け、さらにこれらを一体として繊維補強モルタルで巻き立てた構造となっていた。橋脚には被害は生じてお

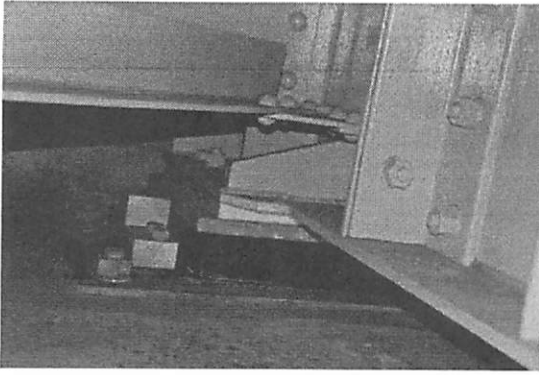
らず、写真-9、写真-10 に示すように当時の鋼製支承を積層ゴム支承に取り替え、2002 年道路橋示方書に準拠した落橋防止構造が設置されていた。これらには全く被害は生じていなかった。

写真-9 無被害であった積層ゴム支承

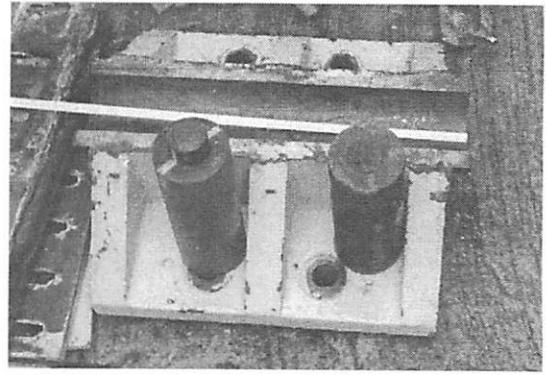
写真-11 に示すように、新飯野川橋は国道 45 号線が北上川を横架する箇所に位置する 3 径間連続鋼版桁 2 連からなる橋長 441.5m の橋である。1978 年宮城県沖地震によって、写真-12 に示すように P4 橋脚上のピン支承が切り欠き部で折損し、キャップボルトが破断してピンキャップが抜け落ちた。このため、上沓は下沓に対して橋軸直角方向に 48mm 残留移動

写真-12 ピンが破断したピン支承  
(1978年宮城県沖地震)

を生じた<sup>5)</sup>。また、その他のピン、ローラー支承においても、写真-13に示すように水平方向に地震力を受けた下杓が回転し、この結果、アンカーボルトが抜け上がり、支承としての機能を失った。

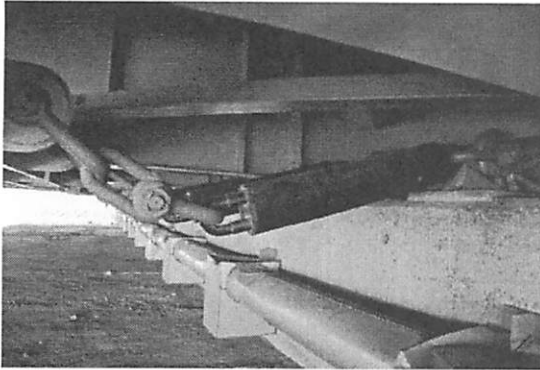
写真-10 無被害であった落橋防止構造

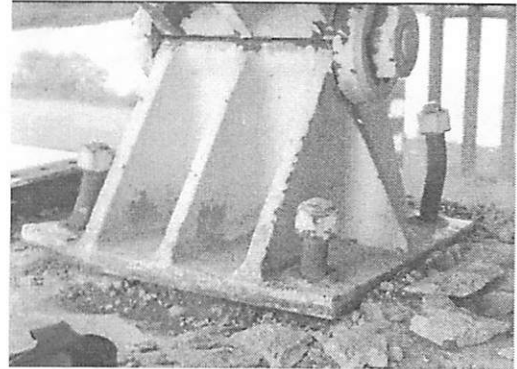
写真-13 ピンが破断したピン支承  
(1978年宮城県沖地震)

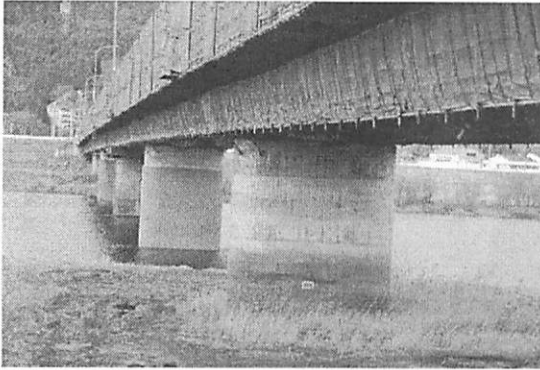
写真-11 新飯野川橋  
(1橋脚毎に橋脚が鋼版巻き立てにより耐震補強されている)

新飯野川橋では、1978年宮城県沖地震後、写真-11に示したように、橋脚を1基おきに鋼板巻き立て工法により耐震補強すると同時に、ピン、ローラー支承を積層ゴム支承に入れ替えた。写真-14に示すように、今回の地震では支承部には全く被害が生じなかった。

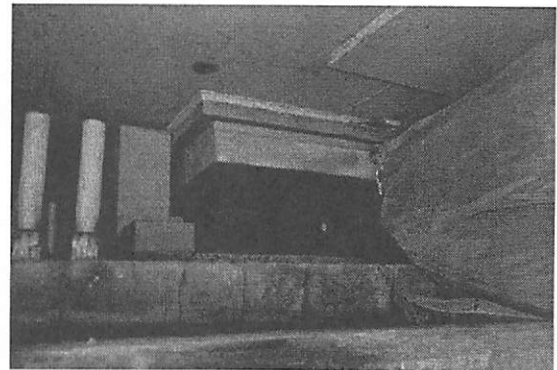
写真-14 無被害であった積層ゴム支承

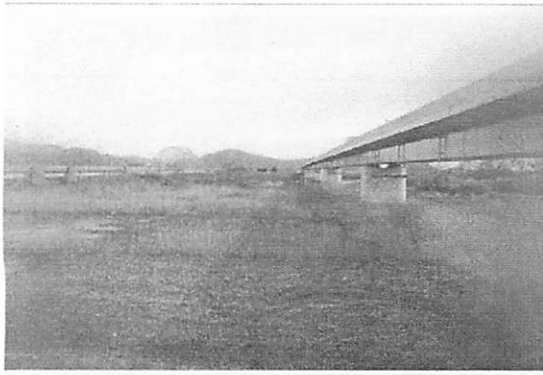
写真-15は1959年に完成した国道45号線が旧北上に架かる天王橋である。1978年宮城県沖地震では、写真-16に示すようにピン支承を支持する壁式橋脚の上端が大きく損傷し、落橋寸前となった。このため、写真-17に示すように、応急的な落橋防止策として橋脚頂部をロープで巻き立て、その後、写真-18に示すように鉄筋を設置し、RC巻き立てにより橋脚を復旧した。こうした地震後の復旧では橋脚基

写真-15 旧天王橋（左）と新天王橋（右）

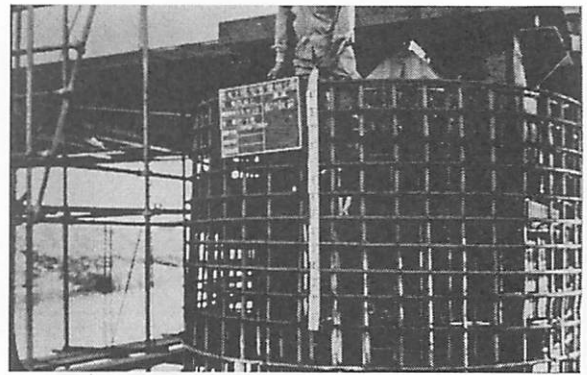
写真-18 RC 巻き立て前の鉄筋設置  
(1978 年宮城県沖地震)

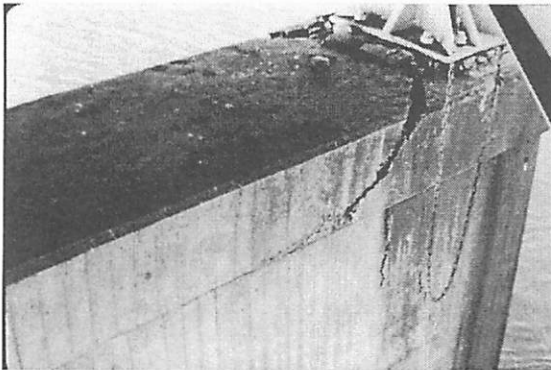
写真-16 落橋寸前であった支承下橋脚頂部の被害  
(1978 年宮城県沖地震)

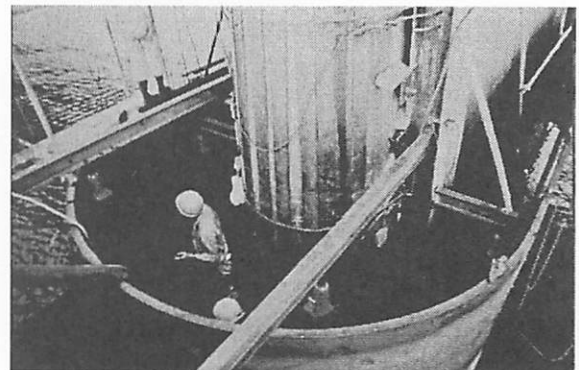
写真-19 橋脚基部の補強のための水止め工  
(1978 年宮城県沖地震)

礎部の水切りが問題であり、写真-19 に示すように鋼矢板で仮締め切りして施工された。ライフサイクルコストの観点から、耐震性を考慮しておくことの重要性を示す好例であると考えられる。

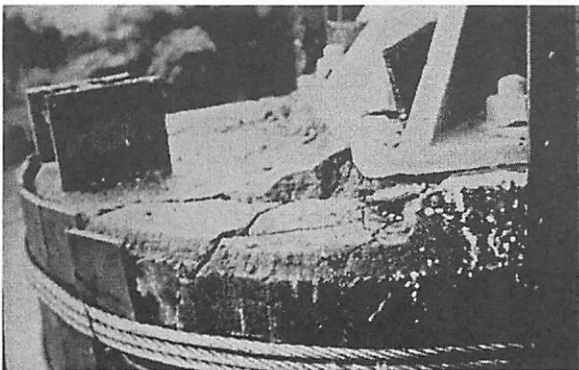
写真-17 落橋防止のための応急対策  
(1978 年宮城県沖地震)

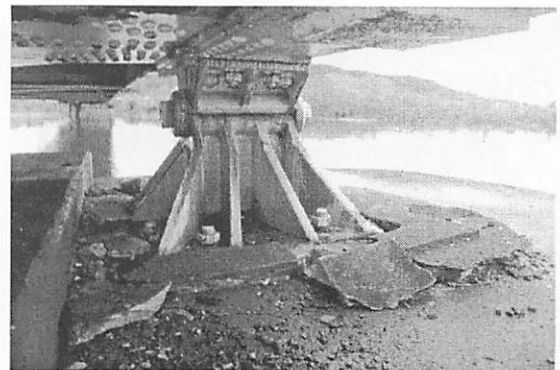
写真-20 ピン支承固定部の被害

今回の地震では、橋脚は巻き立て補強されていたため、支承支持部には被害は生じなかったが、依然として支承のアンカーボルトが写真-20 に示すように抜け出すと同時に、トラス上横斜材が数カ所で座屈し、さらに、写真-21 に示すようにトラス下横斜材がもう一方の下横斜材と交差する中央がセット部において破断した。

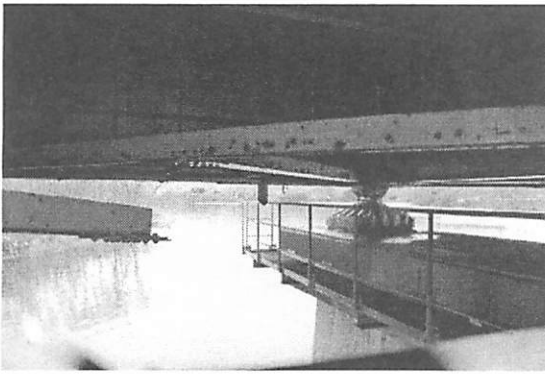
写真-21 トラス下横斜材の破断

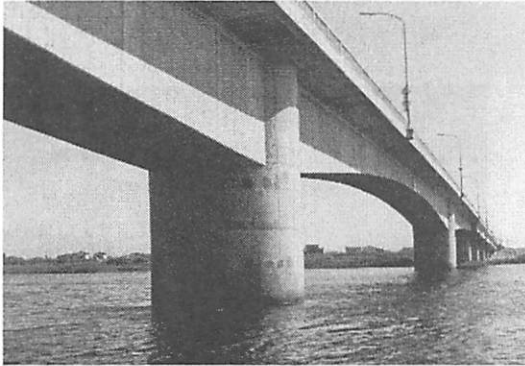
また、写真-22 は 1974 年に竣工した名取川に架かる中央ヒンジ型 3 径間連続 PC ラーメンとその前後の PC 単純桁から構成されている。1978 年宮城県沖地震では写真-23、写真-24 に示すように、ラーメン部及び桁支持部の橋脚にせん断クラックが生じた。また、写真-25 に示すように PC 桁桁端部の支承直情に大きなクラックが生じるとともに、写真-26 に示すようにラーメン桁端部のピン支承が損傷した。

写真-22 関上大橋 (1978年宮城県沖地震)

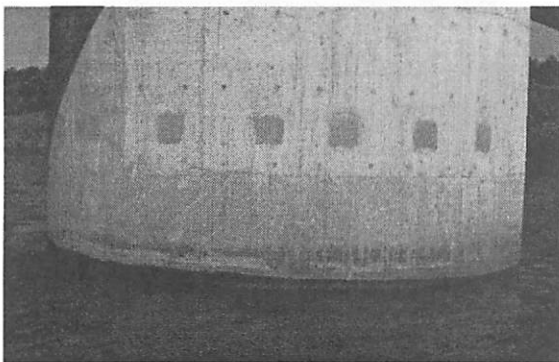
写真-23 主橋脚のせん断クラック  
(1978年宮城県沖地震)

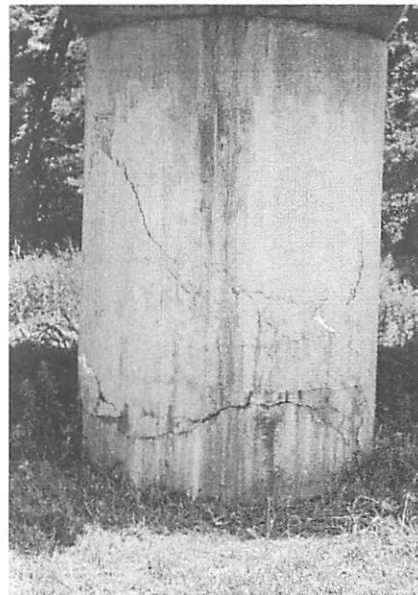
写真-24 桁端を支持する橋脚のせん断クラック  
(1978年宮城県沖地震)

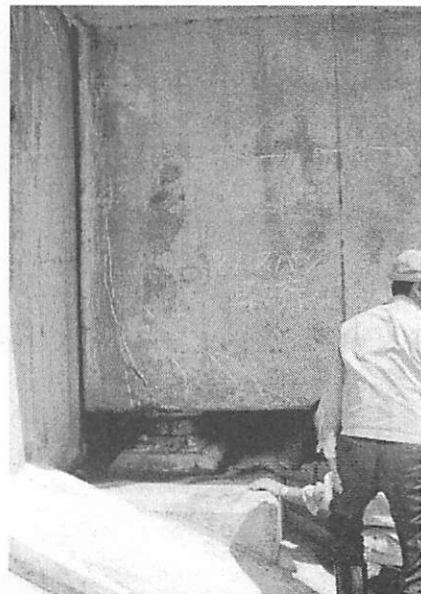
写真-25 桁端部支承位置のクラック  
(1978年宮城県沖地震)

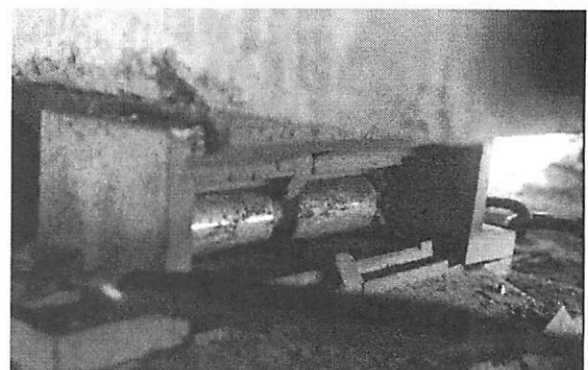
写真-26 ラーメン橋脚端部のローラー支承  
(1978年宮城県沖地震)

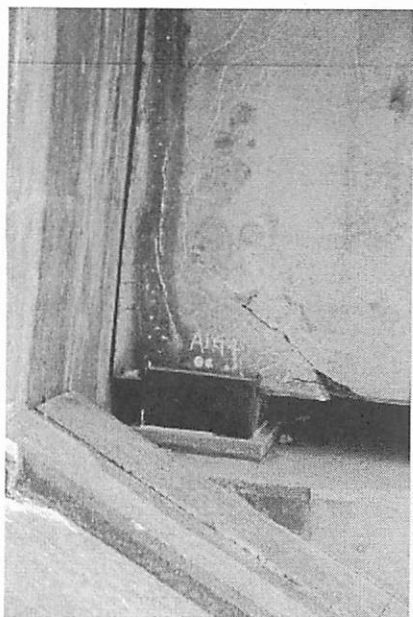
東日本大震災では、橋脚には顕著な損傷は見られなかったが、写真-27 に示すように、1978 年宮城県沖地震と同じ箇所に被害が繰り返されている。また、

写真-27 桁端部支承位置のクラック

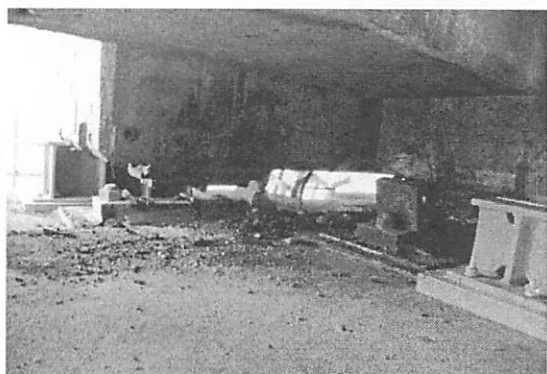
写真-28 に示すように、ラーメン桁端部のローラー  
支承においてもローラーが完全に逸脱した。

写真-28 完全に逸脱したローラー  
(向こう側と手前のローラー支承)

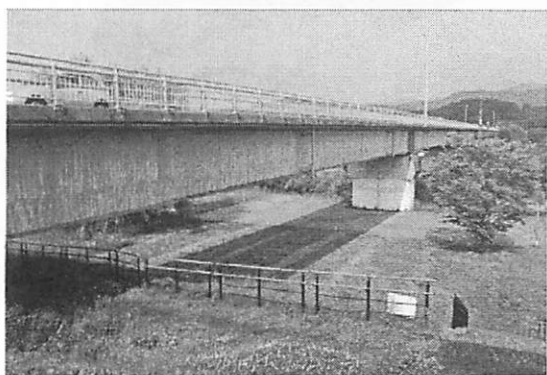
写真-29 藤橋

今回の震災でも従来型の被害が生じている。一例  
として、写真-29は岩手県地方道の藤橋である。今  
回の地震により、主鉄筋段落とし部で写真-30に示  
すようにせん断破壊を生じた。このため、写真-31  
に示すように、被災度の著しい橋脚ではH鋼で応急  
補強後、RC巻き立てにより、また、写真-32に示す  
ように被災度が中程度の橋脚ではカーボンファイバ  
ーシート巻き立てにより、それぞれ復旧された。

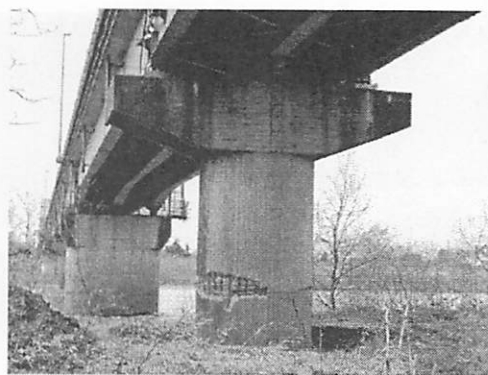
写真-30 主鉄筋段落し部で破壊した藤橋  
( (独) 土木研究所構造物メンテナンス  
研究センター星隈氏による)

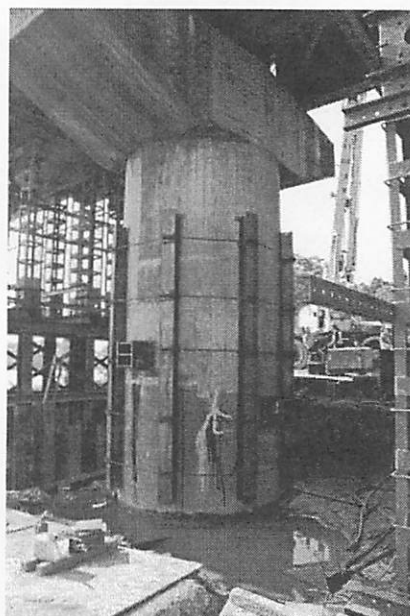
写真-31 H型鋼により緊急対策

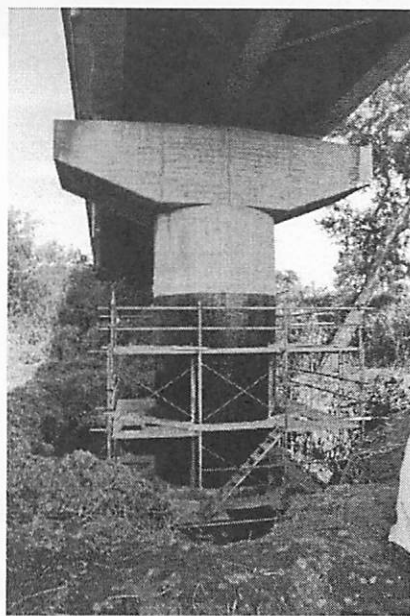
写真-32 カーボンファイバーシート巻き立てによる補強

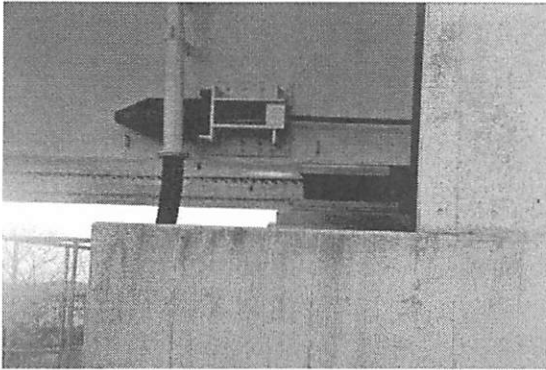
写真-34 積層ゴム支承と落橋防止構造

づき2003年に供用開始されている。写真-34は橋台部の積層ゴム支承と落橋防止構造を示したものである。全体として、被害は認められなかった。

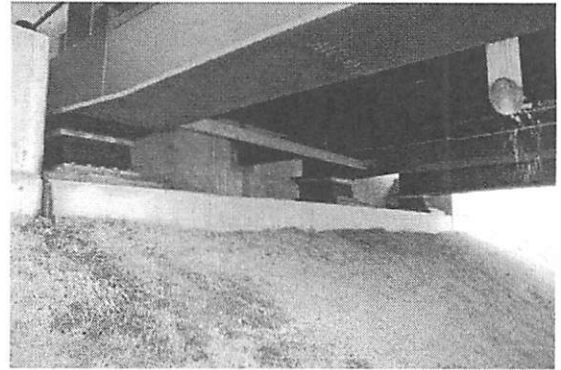
写真-36 支承部

写真-35は北上川を横架する東松島大橋である。2002年道路橋示方書に準拠して設計され2007年に竣工した。写真-36に示すように、支承部を含めて被害を受けていない。
