映像解析による歌津大橋の 流出メカニズムの推定

中野亞美¹・幸左賢二²・佐々木達生³・付李⁴

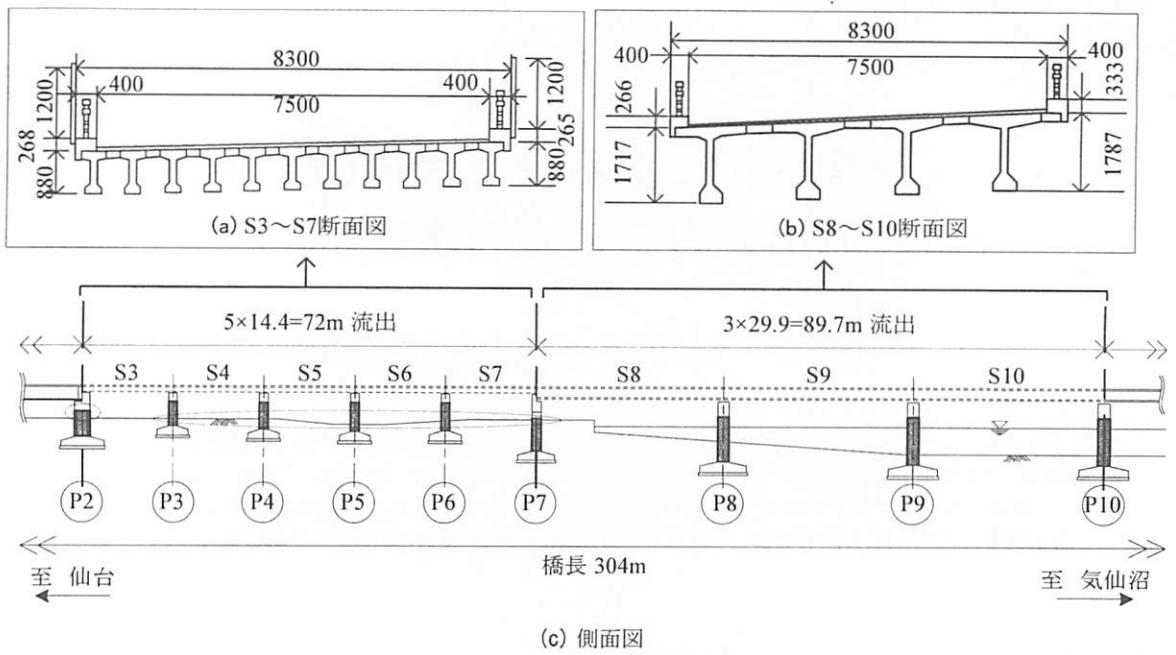
図-2 歌津大橋概況図

歌津大橋は、仙台側より第1～2径間はPC単純ポスティンT桁、第3～7径間はPC単純プレテンT桁（図-2(a)）、第8～12径間はPC単純ポスティンT桁（図-2(b)）からなる橋長304mの12径間のコンクリート道路橋である。今回の津波による本橋の被害状況の概要を図-3に示す。本橋の橋脚は、RC巻立てによ

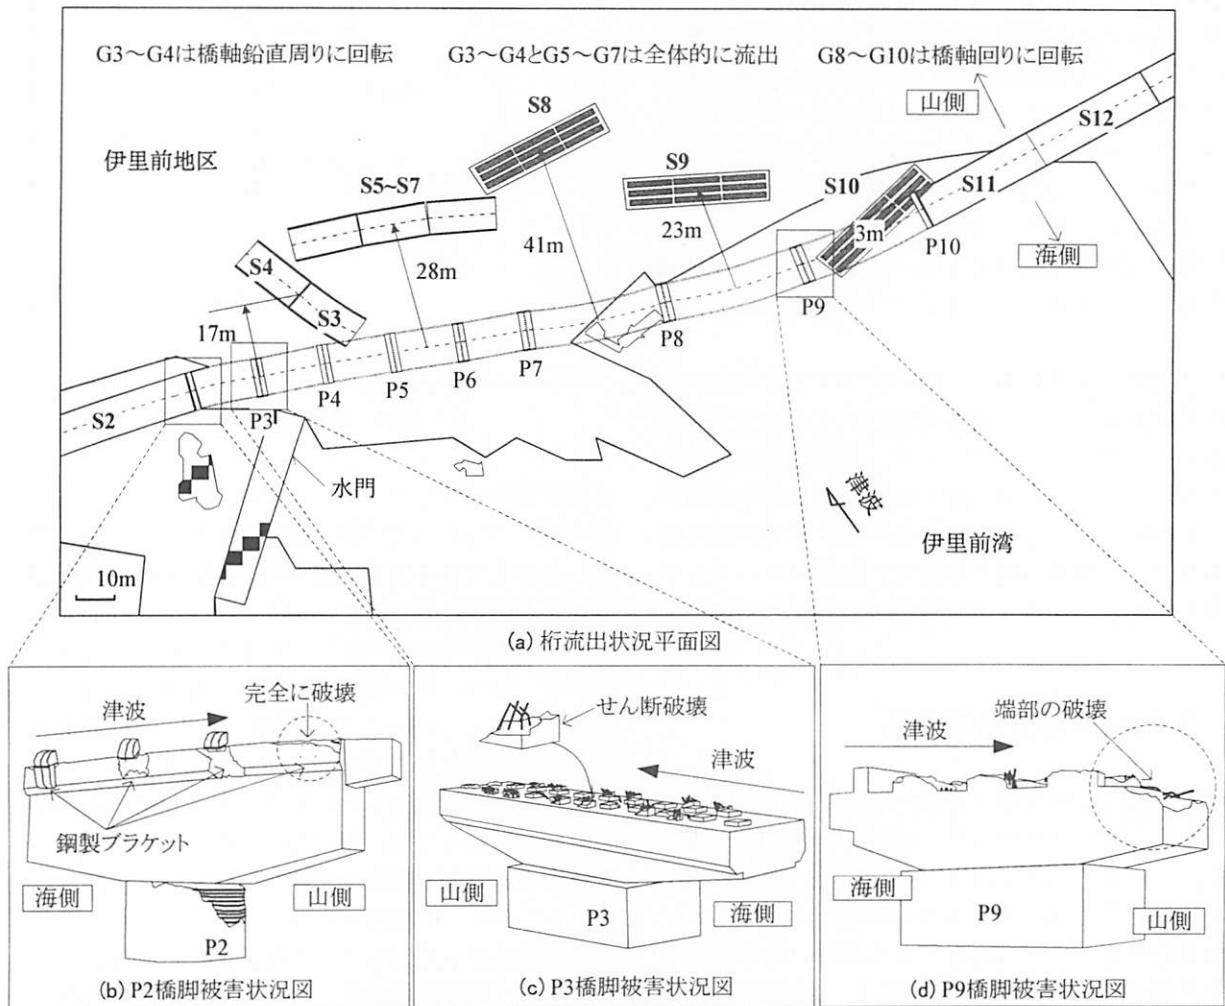
図-3 柄流出状況と橋脚被害状況図

る耐震補強を施している。上部構造では、第1～2径間の2連と第11～12径間の2連が流出することなく残存したままであったが、第3～10径間の合計8連が津波により陸側に流出した。第3径間～第4径間と第5径間～第7径間は桁が連なったまま全体的に流出しており、かつ、第3径間～第4径間は橋軸鉛直回りに回転し流出していることが確認できる。第8径間～第10径間は連なることなく流出しており、かつ、橋軸回りに回転し流出していることが確認できる。橋脚の被害に関しては、図-3(b)～(d)に示すように、P2橋脚では陸側の鋼製ブラケットが完全に破壊され流出しており、P3橋脚ではコンクリートブロックがせん断破壊をしていることが確認できる。また、P9橋脚では、梁端部が破損していることも確認できる。

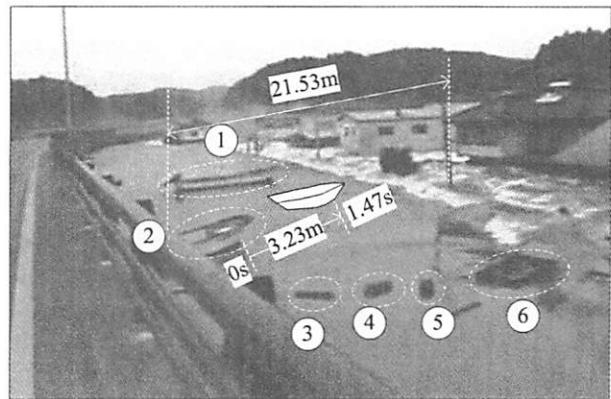
図-4 流速測定対象物

図-4に流速測定を行った対象物を示す。また、それぞれの対象物の移動方向と移動距離を図-5に示す。対象とした漂流物は、図-4に示す①～⑥の船舶や流木、箱等である。映像より距離測定点の指標とする2点を抽出し、映像上での距離とGoogle Earthの距離測定ツールより実際の距離を計測し、それらの比率を求めた。次に、測定開始時と終了時の映像を照らし合わせ映像上での移動距離を求め、先に求めた比率を利用して実際の移動距離を求めた。

今回抽出した2点は、歌津大橋の高欄と住宅前の電信柱であり、映像上での距離は4[cm]、実際の距離は21.53[m]である。従って、映像上での縮尺は1/538である。図-4に示す②の船舶は、計測開始から終了までの間に映像上では0.6[cm]移動した。よって、実際の移動距離は3.23[m]である。この移動距離に要した時間をストップウォッチで計測し、式(1)を使用し、漂流物のおおよその速度を算出した。

対象物それぞれの流速を求めた結果を表-1に示す。ここで、 v は波の流速[m/s]、 l は2点間の距離[m]、 t は2点間の漂流時間[s]である。No.1やNo.2の船舶は流速が2.0[m/s]前後であるのに対し、他の漂流物は船舶より大きい流速が得られた。計測した流速のばらつきが大きいため、これらの平均値を取ることとし、この時点での流速とした。ここでの平均流速は3.79[m/s]である。なお、図-4の住宅の手前（沖側）に白波が立っていることが確認できる。これは、図-6に示す海岸堤防を越流したことによって生じた跳水の白波である。

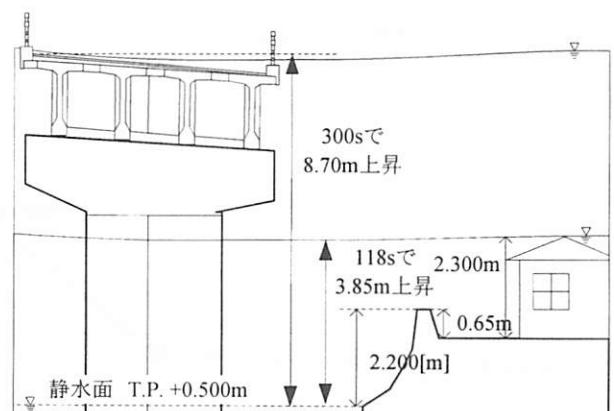
図-6 浸水高測定図

次に水位測定について説明する。図-6に示すように、映像記録から読み取れる静水面（T.P.+0.500m）を測定開始高さとして水位の上昇を計測する。水位の計測には映像記録に映っている構造物の高さを利用した。まず、図-6の住宅の高さは2.300[m]であり、この住宅が浸水するまでの時間は118[s]である。よって、水位は118[s]で3.85[m]上昇した。次に、歌津大橋の路面の高さは静水面から

8.70[m]であり、歌津大橋が浸水するまでの時間は300[s]である。よって、水位は300[s]で8.70[m]上昇した。同様に、路面から上方の水位は歌津大橋の標識等を対象として水位の計測を行っている。

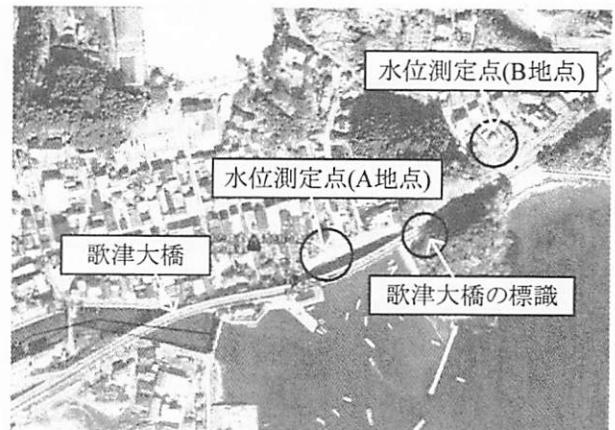
図-7 水位測定点

これらの水位の測定地点は、図-7に示す水位測定点Aである。なお、この他に水位測定点Bでも水位の計測を行っている。水位測定点Bの選定理由としては、映像記録より、B地点側からA地点側に向かって路面上を流れる様子が確認でき、B地点側の水位上昇量がA地点側よりも大きくなっていることを確認するためである。

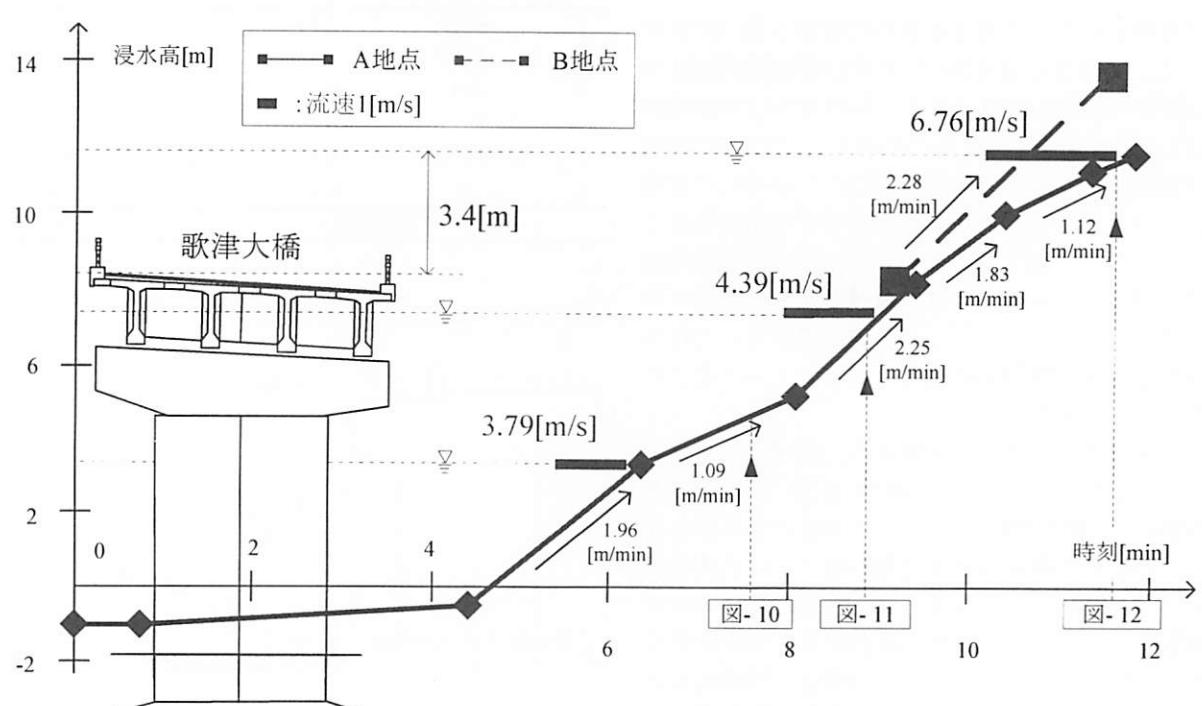
図-9 水位流速時刻歴図

前述した流速と水位、および時刻関係を図-9に示す。実線で示すグラフはA地点、破線で示すグラフはB地点の水位上昇を表している。横軸の時間は水位測定開始からの時間である。縦軸は水位上昇の様子を浸水高で表現した。なお、図-8に、「東北地方太平洋沖地震合同調査グループ²⁾」で定義されている浸水高の定義を示す。

まず、水位上昇について着目する。A地点では、水位測定開始から6分22秒のとき、浸水高は3.45[m]であった。測定開始4分24秒後の浸水高は-0.4[m]であったため、118[s]で3.85[m]上昇した。同様に計測を行った結果を表-2に示す。A地点における水位上昇速度は、445[s]で水位が12.1[m]上昇したことから1.62[m/min]、B地点における水位上昇速度は、

流速は3つの浸水高において計測した。図-9にはそれぞれの浸水高ごとに流速の大きさを横棒の長さで表している。なお、図-9に示している図番号（図-10～12）は、本頁から示す図番号と一致させたものであり、図10～12はそれぞれの時刻での桟に作用す

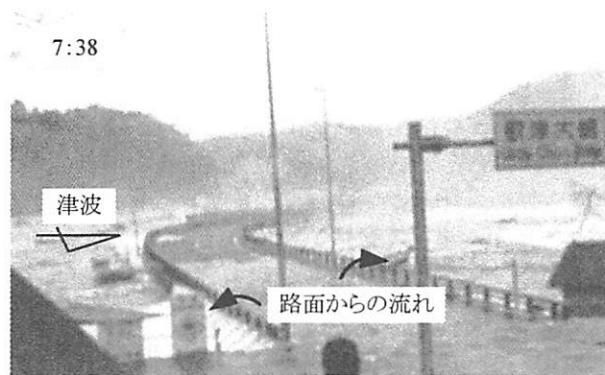
図-10 浸水状況図-1

まず、水位測定開始から6分22秒後のとき、流速は3.79[m/s]であった。図-4の写真から確認できるように、このときの水位は歌津大橋の桁には達していない。図-10に示す時刻では、B地点側から流れてきた津波が、歌津大橋の終点側に到達した後、路面から溢れ沖側と陸側に流れている様子が図-10より確認できる。図-11に示す時刻では、流速が4.39[m/s]であった。図-11(a)では、路面には水が流れ込んでいるが、これはB地点側から流れ込んできたものであり、桁と水位の関係は図-11(b)のようになっている。続いて、水位測定開始から11分46秒後のとき、流速は6.76[m/s]であった。図-12(a)では、歌津大橋が完全に浸水し、波が白くなっている。映像記録からは、終点側から歌津大橋へ向かう流れの勢いが凄まじいことが伝わってくる。このときの桁と水位の関係は図-12(b)のようになっている。なお、図-13では、船舶が流速6.76[m/s]で陸側に流れ行っており、歌津大橋より陸側で白波が立っていることが確認できる。

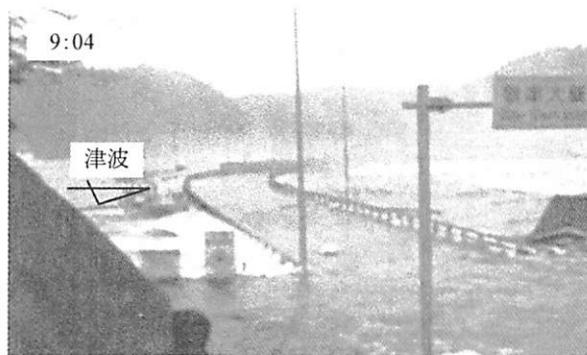
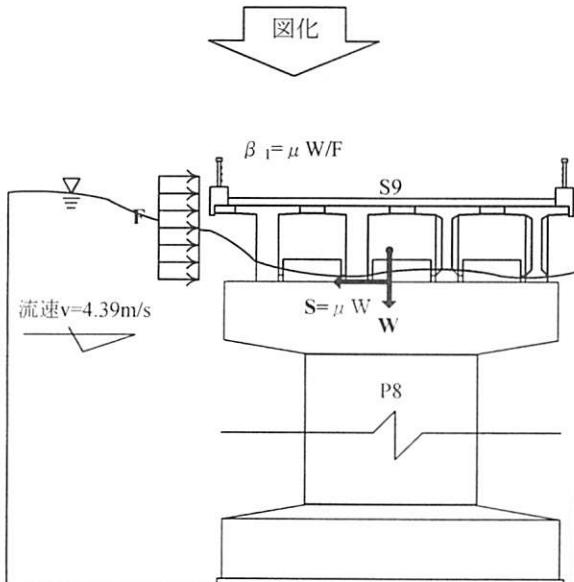
図-11 浸水状況図-2

まず、case1について検討する。このときの桁と水位の関係は、歌津大橋の路面は浸水しておらず、沖側の桁端部に津波が作用し始めしぶきが立っている状態である。ここで算出する β_1 は式(3)を式(2)で除したものである。津波作用力 F は、映像解析より求

めた流速4.39[m/s]を用いると、1360.2[kN]である。映像記録より、水位は歌津大橋の桁にはほぼ水平に上昇していることが確認できるため、ここでは静水圧は考慮していない。上部工重量は3600[kN]であるため、桁抵抗力 S は2160[kN]である。よって、case1における桁抵抗力・津波作用力比 β_1 は1.59である。

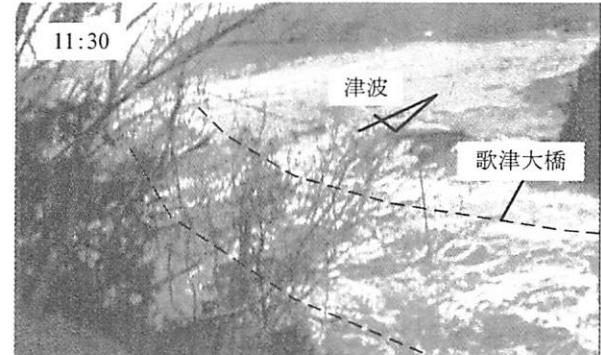
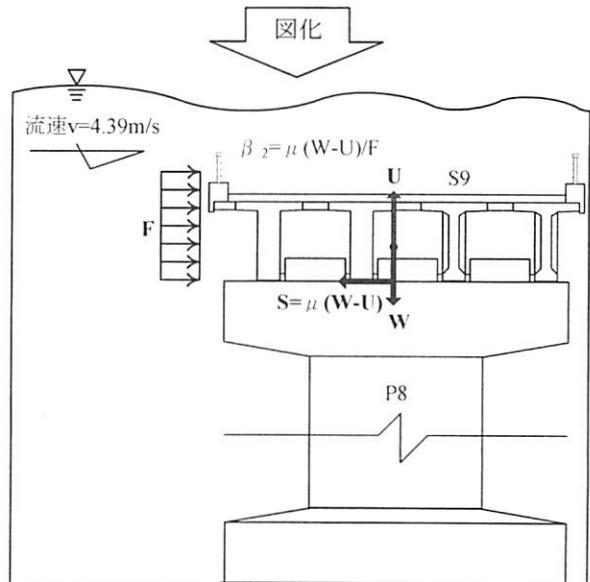
図-12 浸水状況図-3

次に、case2について検討する。このときの桁と水位の関係は、歌津大橋が全て浸水し浮力が発生している状態である。ここで算出する β_2 は式(4)を式(2)で除したものである。映像解析の結果より、case2の状態での流速は6.76[m/s]であるが、水位が路面より3.4[m]上方となった時点で突然移動を始めた船舶の流速であり、桁流出時に作用した流速であることを立証できる証拠が不明である。そこで、case2での状態で $\beta=1.0$ と仮定したときの流速を算出する。このときの流速は4.24[m/s]であり、case1で用いた流速である4.39[m/s]とあまり変化はない。従って、 β_2 を算出する際に用いる流速も、case1と同値である4.39[m/s]を用いることとする。津波作用力 F は、流速4.39[m/s]を用いると、case1と同様、1360.2[kN]である。このときの浮力は1482.3[kN]であるので、桁抵抗力 S は1270.6 [kN]である。よって、case2における桁抵抗力・津波作用力比 β_2 は0.93である。

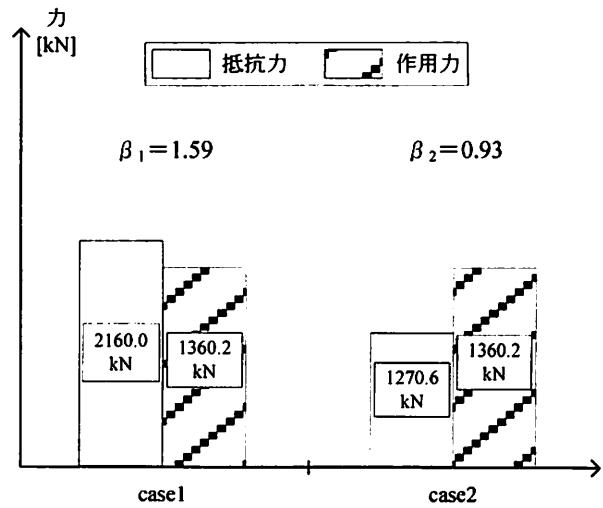
図-14 桁抵抗力・津波作用力比

図-14にcase1とcase2の桁抵抗力・津波作用力比の関係を示す。case1とcase2を比較すると、双方で同じ流速を用いているため津波作用力は同値となっているが、桁抵抗力はcase2の方が小さくなっている。これは、case1では浮力を考慮しておらず、case2では浮力を考慮していることが原因である。この結果より、case2の状態の方が桁が移動しやすい状態であるということがわかる。

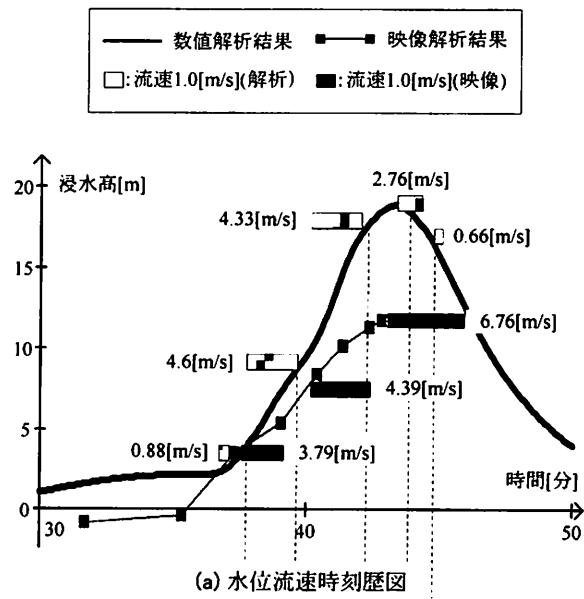
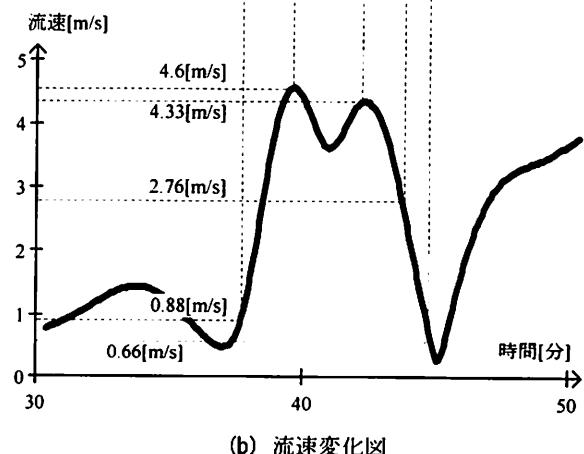
図-15 解析結果との比較

較したものである。水位に関しては、数値解析の方が浸水高の最高値が大きいが、ほぼ同様のグラフの形状をとっている。流速の変化に関しては、映像解析と数値解析の双方で、歌津大橋の桁に波が作用する前の流速より、作用し始めたときの流速の方が大きく、作用し始めたときの流速より、水位が上昇し桁が浸水した後の方が流速が大きくなっている。また、数値解析の結果に着目すると、桁が浸水してから水位が上昇したときに流速が4.6[m/s]と最大となり、それ以降の流速は減少傾向となる。水位はそれ以降も上昇を続け、水位が最大となる時点の流速は2.76[m/s]まで減少する。

映像解析と数値解析における水位と流速の変化の様子はほぼ同様の傾向を示しており、水位も流速も徐々に上昇するが、先に流速が最大値を迎えた後に減少方向となり水位最大時点を超えてから引き波に転じる。このことから、歌津大橋のように桁下空頭が大きい橋梁の場合では、桁に津波が作用する時点よりも、桁が浸水し更に水位が上昇した時点の方が危険であるということが言える。ただし、水位と流速の傾向が同様となる場合に限る。
