## ハリケーンカトリーナによる橋梁被害の特性

川島一彦<sup>1</sup>

### 1. はじめに

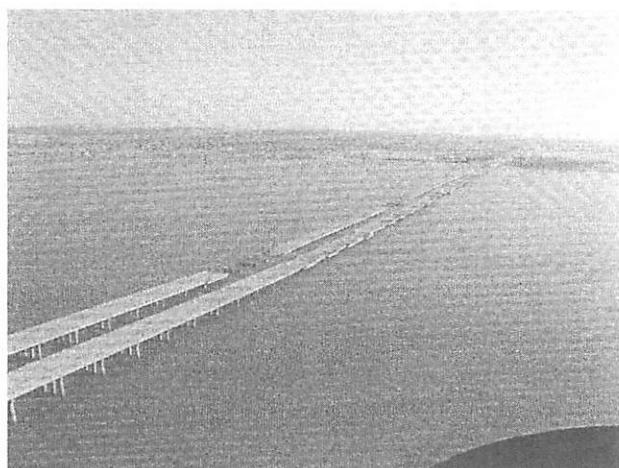
写真-1 I-10の被害（上方がニューオールリンズ市、右側がSouth Bound、左側がNorth Bound、Art Aguirre氏による）

写真-1, 写真-2 は被災直後の I-10 である。高潮によりポンチャントレイン湖の東側から流入した大量の海水が湖の西岸に吹き寄せられ、これが東側にはね返って I-10 にぶつかった結果、東側に位置する North Bound よりも西側に位置する South Bound の方が著しい被害を受けた。

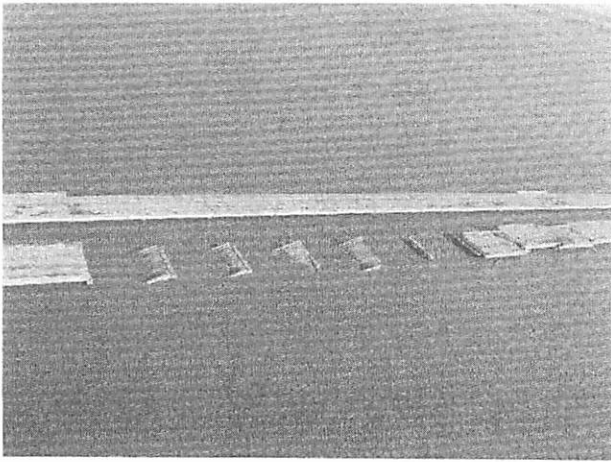
写真-2 I-10のSouth Boundの被害（右側がニューオーリンズ市、下がSouth Bound, Art Aguirre氏による）

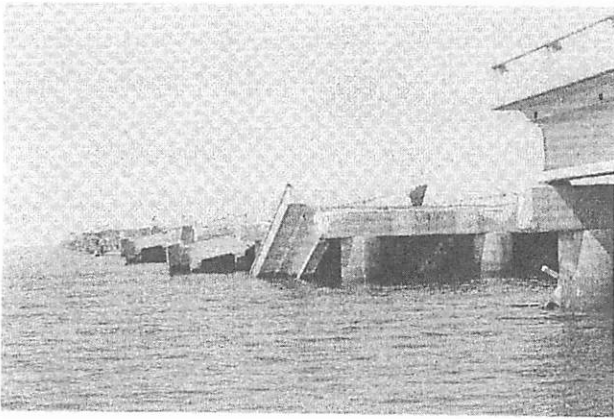
写真-3 橋軸方向に移動し落橋した橋（I-10のSouth Bound, Art Aguirre氏による）

写真-3, 写真-4 は代表的な落橋であり、橋軸方向に徐々に桁が移動し落下したものもあれば、橋軸直角方向に 4m 以上移動し、落下したものもある。一気に桁が移動したのではなく、高潮により水面が上昇し、波が桁にぶつかったり、水流によって桁が少しずつ移動し、小さな移動が蓄積したことにより落

橋に至ったと考えられている。この際、桁下空間に閉じ込められた空気によって桁に浮力が作用し、桁移動をより大きくしたり、桁が浮上がった可能性が指摘されている。

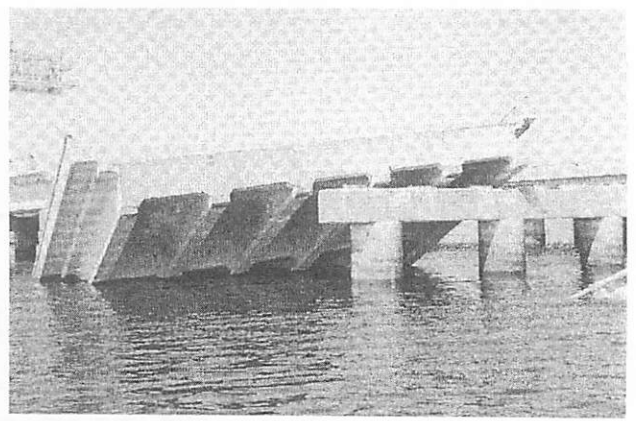
写真-4 橋軸直角方向に移動し落橋した橋（I-10のSouth Bound, Art Aguirre氏による）

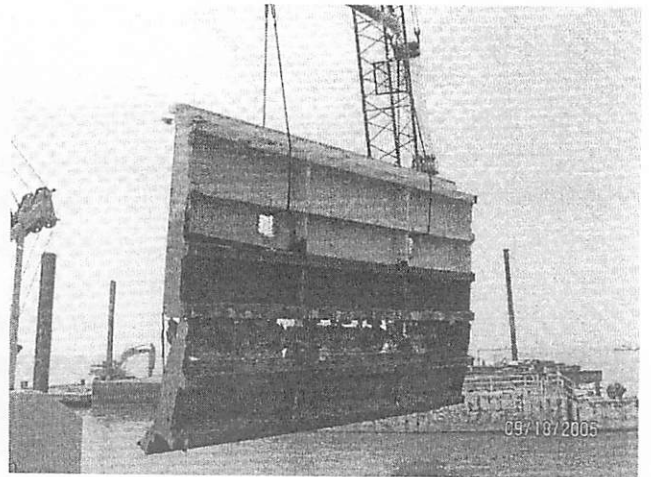
写真-5 鉄橋中の桁（I-10, Art Aguirre氏による）

写真-5 はハリケーン後に撤去中の桁である。床版に穴が空いているが、これらはケーブルの取り付け等、桁を撤去しやすくすると同時に、バージに積み込めるようにするために、ハリケーン後に開けられたものである。支承部を除けば、桁自体には大きな損傷は認められない。桁の両端と同時に中間の 2 箇所計 4 箇所にダイヤフラムが設けられている。これらが、水面が上昇した際に桁下空間に空気を閉じ込め、上述したように、桁に浮力が作用する原因になったと考えられる。

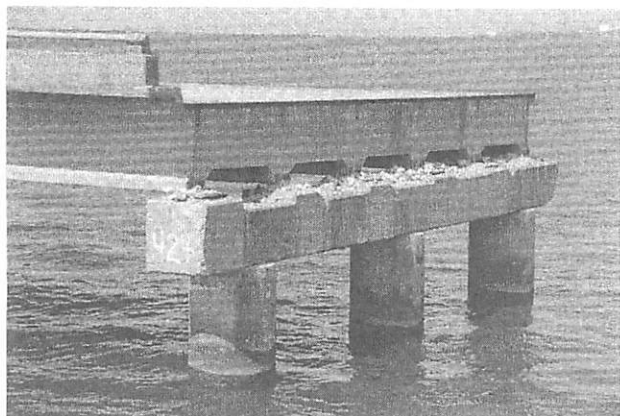
写真-6 は被災当時のままに放置されている当時の I-10 である。右側の桁は落下し、左側の桁も左方向に移動し、落橋寸前であったと考えられる。パイルベント橋脚や横ばり（キャップビーム）自体には損

写真-6 被害当時のままに残されている落橋部 (I-10)

傷は認められない。写真-7 は写真-6 に示した橋脚の端部の支承部を示したものである。PC 桁と一体となっていた上沓が残されている。

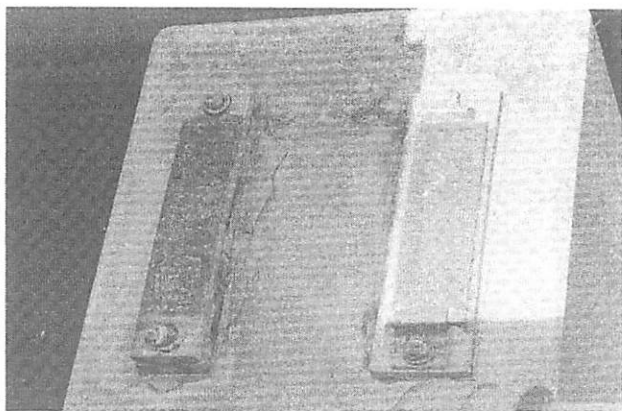
写真-9 下支承 (I-10, Art Aguirre氏による)

写真-9 は横ばり上に残された下沓と考えられる鋼板である。両端に 2 本のアンカーボルトがあるがいずれも破断している。ボルト径はせいぜい 20mm 程度と小さなものである。写真-10 は支承部において桁の下フランジの側面が剥離し、そこからアンカーボルトが飛び出している状況である。このアンカーボルトが破断した状態が写真-9 である。これから見ると、上沓を桁に固定するアンカーボルトに対する桁コンクリートのかぶりりはほとんど無い。

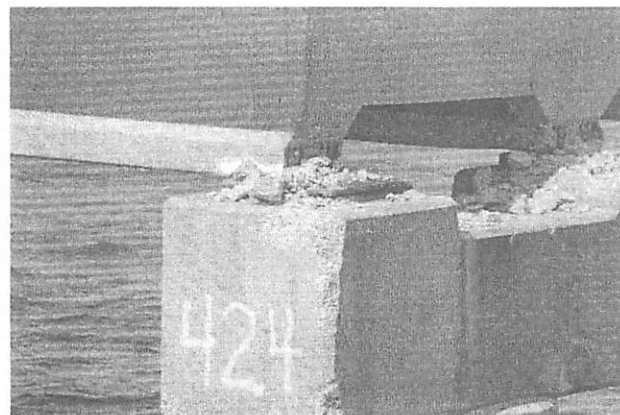
写真-7 被害当時のまま残る上沓 (I-10)

桁と上沓の固定度は相当弱いと推定される。橋脚の端部ではコンクリートが削り取られており、右側の桁が落下していく際に付けたものと考えられる。

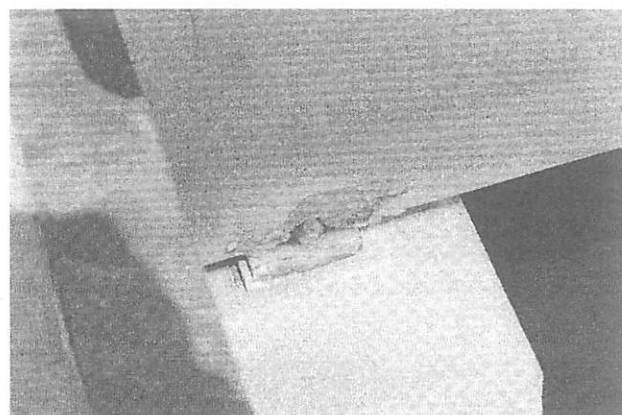
写真-10 桁移動に伴い桁側面のコンクリートが剥離し、外側に飛び出した下アンカーボルト (Art Aguirre氏による)

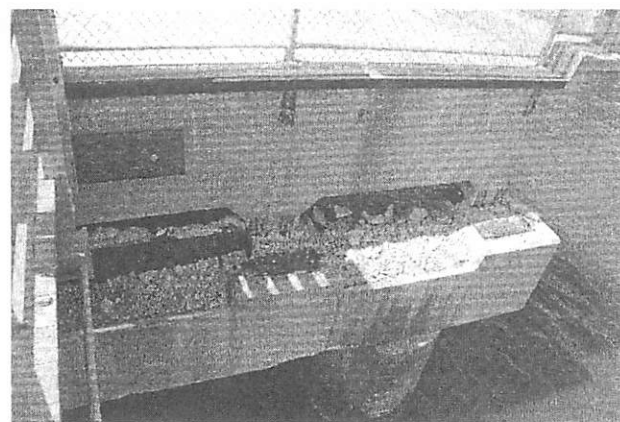
写真-8 支承部 (I-10, 向こう側の桁は橋軸方向向こう側に移動している)

写真-8 は別の桁の支承部である。下沓と考えられる橋軸直角方向の両側に小さな突起の付いた鋼板が残っている。ただし、支承を支持する横ばりには目立った損傷は生じていない。

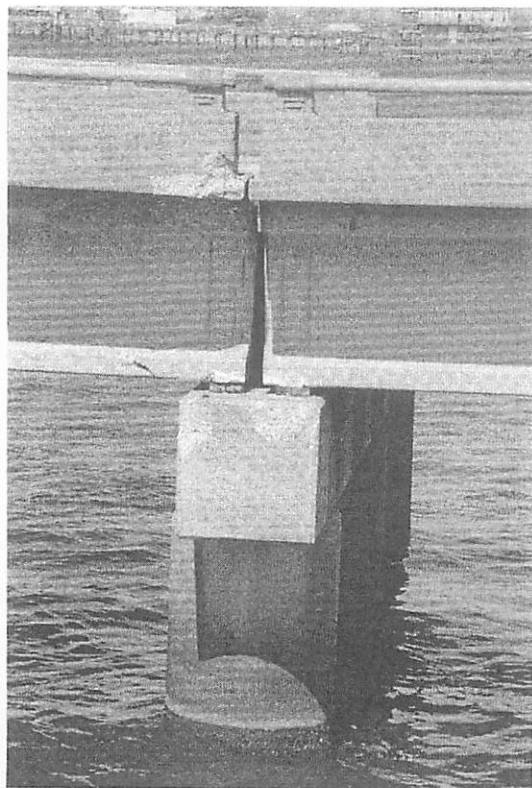
写真-11 は相隣る 2 連の桁間の損傷である。左側の桁の下端部には大きなクラックが生じており、支承作用力に抵抗できないために生じたクラックと考えられる。また、桁の上部では桁衝突によると考えられるコンクリートの剥落が生じている。はっきり

写真-11 桁衝突による桁の損傷と支承部の損傷(I-10)

わからないが、少なくとも端部に位置する支承には損傷は生じていないようである。しかし、桁間の空隙を見ると、上側に比較して下側が不自然に大きくなっており、この位置にあるパイルベントが沈下した可能性がある。

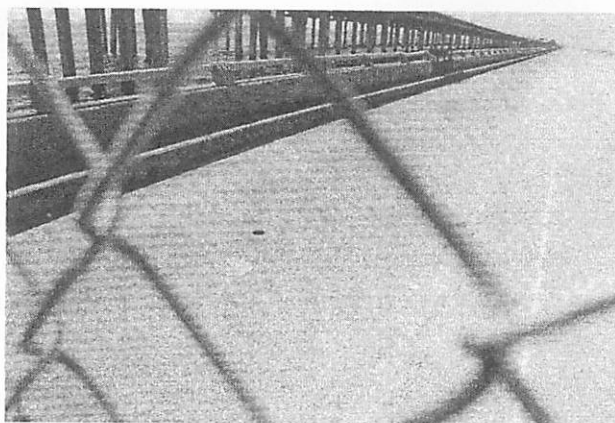
写真-12 床版に開けられた穴 (I-10)

写真-12 は海水面が上昇し、桁下に閉じ込められた空気によって桁に浮力が生じないように、床版に応急的に開けられた空気穴である。穴の直径は10cm 程度であり、桁の両側に軸方向に 10m 間隔程度で開けられている。米国では、ミシシッピー川等の河川の水位上昇によって桁が流出しないように、しばしばこうした措置が講じられているという。

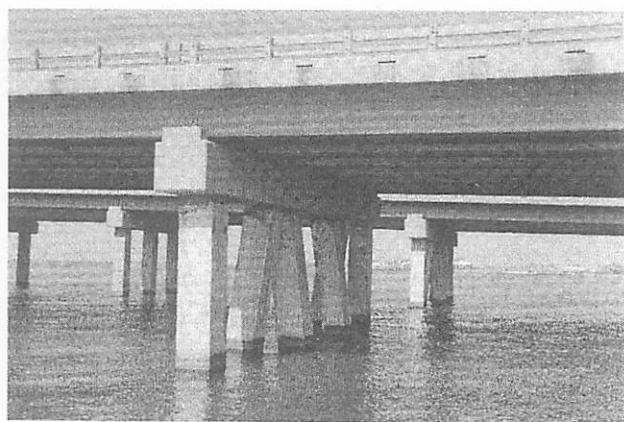
写真-13 6本杭によって支持され、中央の4本は互い違いになっているパイルベント橋脚 (I-10)

写真-13 は 6 本杭から構成されるパイルベント橋脚である。旧橋よりも桁位置を高くし、高潮の影響を受けないようにしている。5 径間桁連結構造とし、端部橋脚を支持するパイルベント橋脚では、中央の 4 本の杭は橋軸方向に互い違いに配置された斜杭となっており、橋軸方向の剛性を高めている。

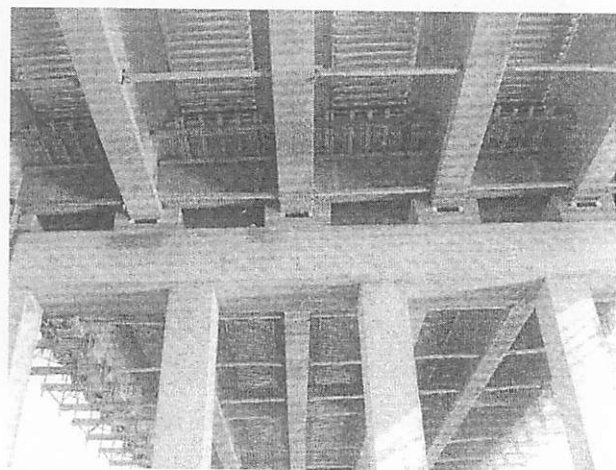
写真-14 高潮による橋軸方向の桁移動を抑え得る構造 (I-10)

写真-14 は PC 桁を支持する支承部において、下フランジを包み込むようにセットされた橋軸直角方向の移動制限装置である。端部横桁として鋼板が使用されている。桁移動制限装置の施工時の状況を示したのが写真-15 であり、下フランジを包み込むように配筋されているのがわかる。写真-14 では端部

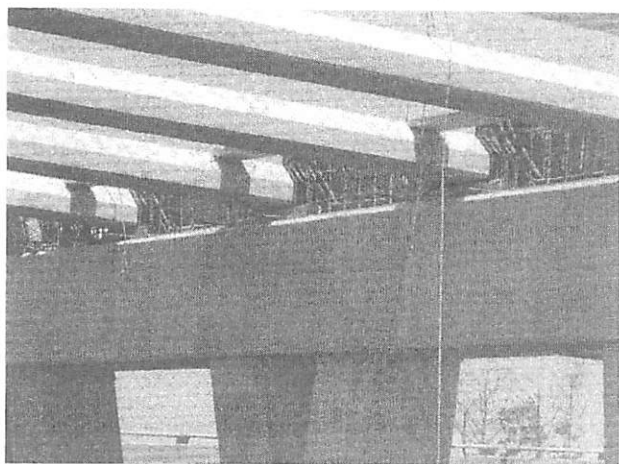
写真-15 橋軸直角方向の桁移動制限装置(I-10)

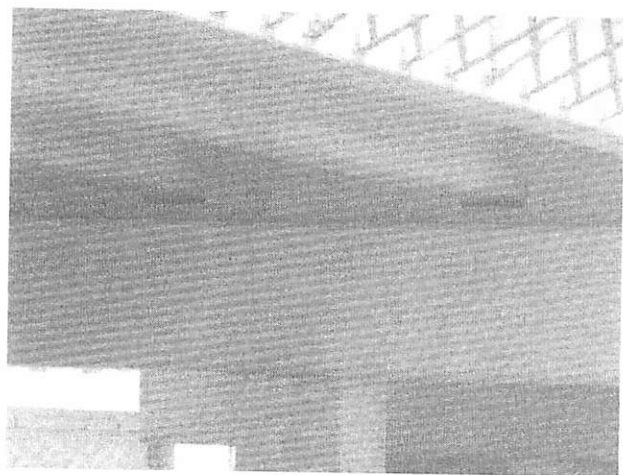
写真-16 橋軸直角方向の桁移動制限装置 (I-10)

横桁として鋼板が使用されているが、写真-16 は RC 構造の端横桁をセットしたものである。

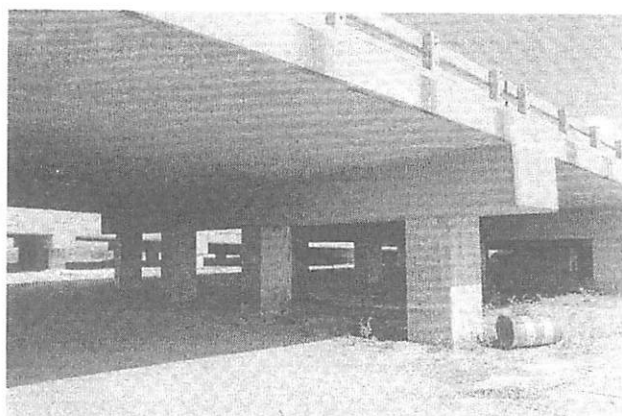
写真-17 端部では背の低いスラブ桁を採用し、横ばりと一体構造としてある

両端の取り付け盛土に近い位置では橋脚高さが低くせざるを得ないため、写真-17 に示すように、波により桁に作用する横力を小さくするため、背の低いスラブ桁を採用し、橋脚の横ばりと一体構造にしている。また、最端部では、写真-18 に示すように、ゴムパッドを用いて桁を支持し、地盤との相対変位を吸収するようにされている。

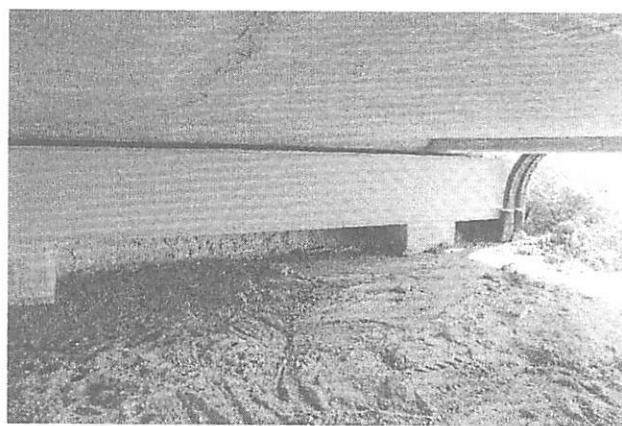
写真-18 端部ではゴムパッドを用いて裏込土との繰短変位を吸収する構造が採用されている
