# 東北地方太平洋沖地震による橋梁の津波被害と 津波流速の簡易分析

竹田周平<sup>1</sup>・幸左賢二<sup>2</sup>

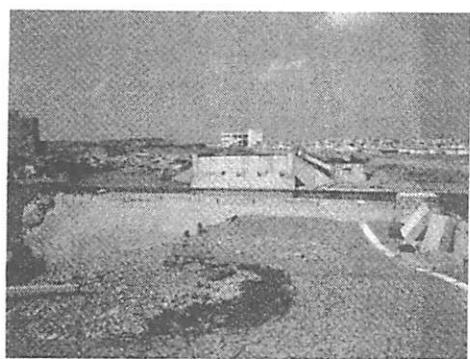
写真-1 釣師港橋 (PC橋)

写真-1 は福島県の海岸線付近に位置する釣師港橋である。この橋梁は港のすぐ横に位置している単純スパンのPC橋である。被害としては、津波力により上部構造が浮き上がりながら回転し、流出したものを推測される。また下部構造については、多少の損傷は認められるが際だって大きな損傷は確認できない。また橋梁下流側に位置していたライフライン橋（水管橋と思われる）も同様に上部構造が流出した。写真-2 に相ノ釜橋を、また写真-3 に関上大橋橋を示す。これらの橋は共に海岸線に比較的近い位置に架橋された橋梁であり津波の影響を受けた橋梁である。しかしながら、対象の損傷は認められるものの上部構造の流出は免れた。特に相ノ釜橋は、上部構造が0.2mから1.0m程度移動する被害（鉛直軸を中心として回転を伴う移動）を受けている。この付近の橋梁被害は、上部構造が流出するか、また流出しないかの二種類の被害形態が多いことを確認しているが、このように桁がずれた橋梁の被害は比較的少ない。すなわち特徴的な被害であることが判る。なお関上大橋では、津波は橋梁を越流していないが、桁端部にひび割れ被害が認められた。

(a) 橋梁全景

(b) 流出した上部構造

(c) 下部構造

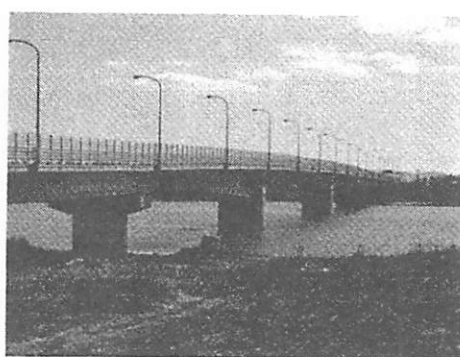
写真-3 関上大橋 (PC橋)

(a) 橋梁全景

(b) 伸縮装置の被害

(c) 桁端部及び支承部

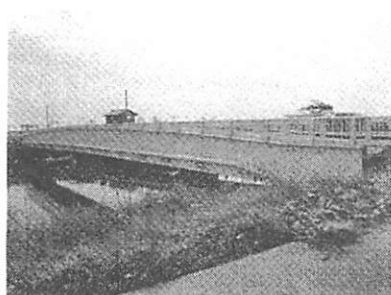
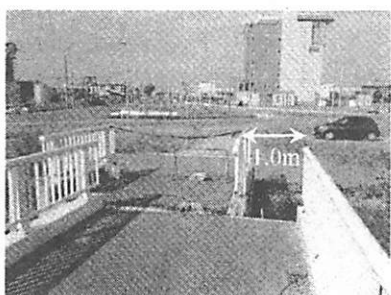
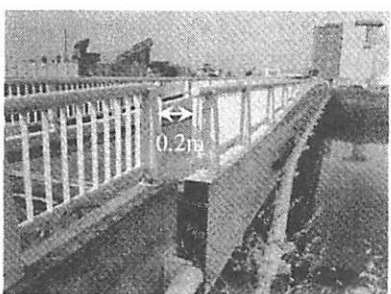
写真-2 相ノ釜橋 (鋼橋)

(a) 橋梁全景

(b) 回転した上部構造 (左岸)

(c) 回転した上部構造 (右岸)

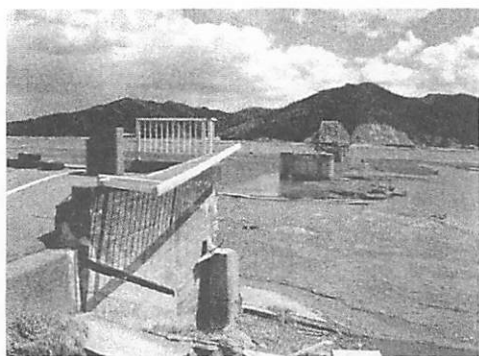
写真-4 新北上大橋

次に、表-2に示すNo.4～9の橋梁の被害を述べる。写真-4 は新北上大橋を、写真-5 は歌津大橋、写真-6 は小泉大橋の被害の様子を示す。これらの橋は歌津大橋のみ海岸線付近であり、小泉大橋は若干ではあるが少し海岸線よりも内陸部、また新北上大橋は内陸部に位置しており、橋梁の架橋位置より海や海岸線を望むことはできない。この新北上大橋は、大川小学校のすぐ横に位置しており、左岸側の2スパンのみ（トラス構造）が流出した。またこの橋梁には耐震対策として落橋防止装置が設置されていたが、津波による桁の流出は阻止できなかった。すなわち、津波作用力は想定外地震で機能するはずであった落橋防止装置の性能を超過するようなレベルであった。

(a) 橋梁全景

(b) 流出したスパン

(c) 流出部の橋脚

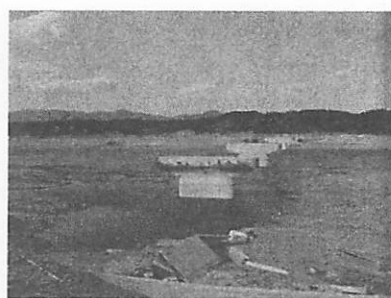
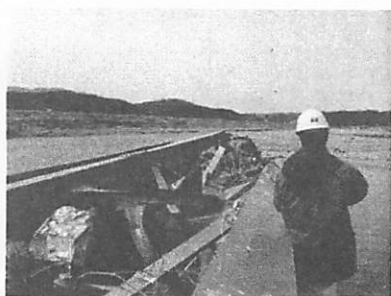
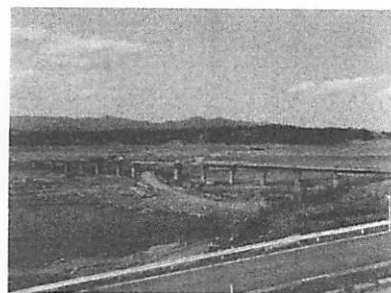
写真-6 小泉大橋

写真-6 に示す小泉大橋は、歌津大橋と同様に耐震補強が行われていた橋梁であるが、上部構造がすべてが、また橋脚1基が流出する被害となった。この橋は鋼製であり、流出した上部構造を確認すると、橋桁部のメタル部と床版の鉄筋コンクリートが分離するような被害となった。これは、桁が流出した際、

(a) 橋梁全景

(b) 流出した桁

津波に巻き込まれた上部構造が津波流体の中で攪拌される様な状況になり、その結果として、これらが分離に至った被害であると考えられる。

(e) 小泉大橋とJR高架橋（手前高架）

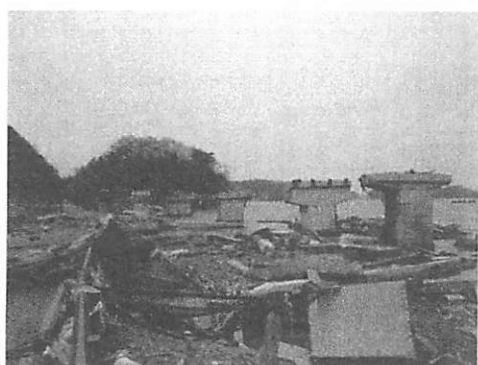
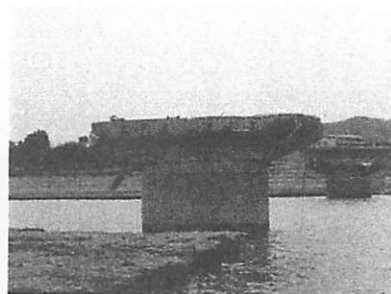
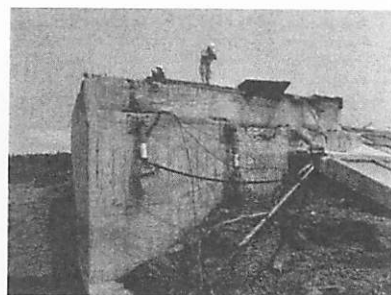
写真-5 歌津大橋

写真-5 に示す歌津大橋は海岸付近に位置しており、橋梁の下側は港である。この橋では多くの上部構造が流出している。現地の被害状況より、津波により上部構造が浮き上がりを行いながら回転し流出したと考えられる。また下部構造は耐震補強が行われていたが、1つの橋脚のみ柱部に被害が認められた。

(a) 橋梁全景

(c) 桁が流出した橋脚

(b) 流出した上部構造

(c) 流出部の橋脚

(d) 流出部の橋台

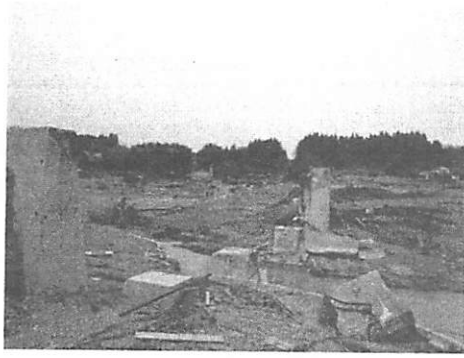
写真-7 JR気仙沼線の橋梁

写真-7 はJR気仙沼線の橋梁を、写真-8 は気仙大橋、また写真-9は沼田跨線橋を示す。写真-7に示す鉄道橋はこれ以外にも多数の被害を受けているが、ほぼ同様な被害形式であった。鉄道橋の場合、橋脚の損傷や上部構造の流出、また盛土部の流出が多い。

(a) 橋梁全景

(b) 流出した上部構造

(c) 流出部の橋脚

橋脚の損傷が道路橋に比較し多いことは、現地の損傷から判断する限り建設年度が古いものが多いことが影響していると考えられる。

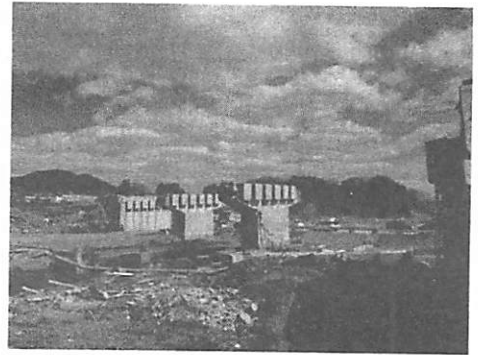
写真-9 沼田跨線橋

(a) 橋梁全景

(b) 流出した上部構造

(c) 流出部の橋脚

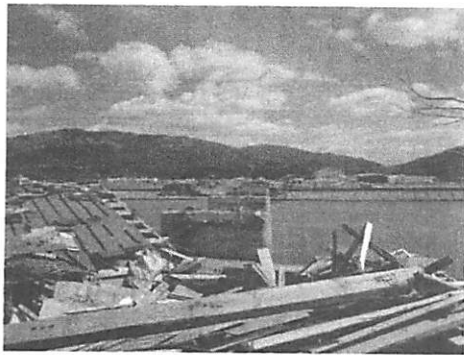
写真-8 気仙大橋

(a) 橋梁全景

(b) 流出した上部構造

(c) 流出部の橋脚
