## 東北地方太平洋沖地震により被災した東部高架橋の 被災要因の推定について

本論文は、破断要因の推定について東部高架橋を中心に報告するものである。

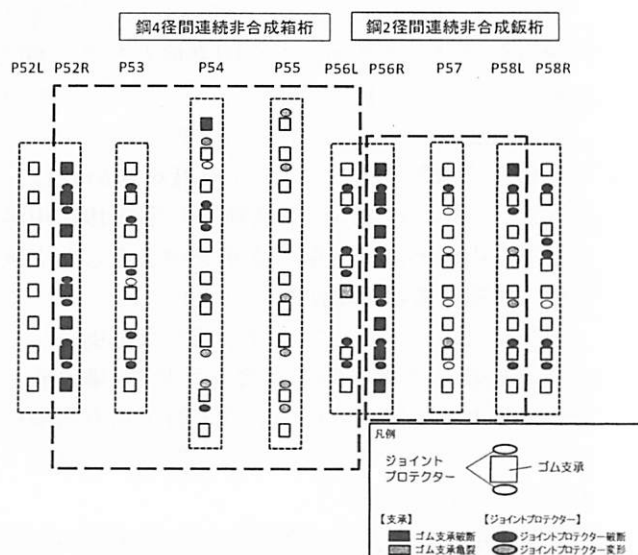
図-4 支承損傷位置図

ゴム支承の損傷の特徴は、かけ違い部となるP52橋脚の終点側（以下、「P52R」という。）、およびP56橋脚の終点側（以下、「P56R」という。）において、一支承線全て（8基）の支承が破断したこと、およびP54橋脚とP58橋脚の始点側（以下、「P58L」という。）の山側1基のみが破断していることである。また、本橋には、各支承線上にジョイントプロテクター（レベル1地震想定）が複数設置されていたが、セットボルトの破断により、その多くが脱落した一方で、P54・P55橋脚では、部分的な変形もしくは健全な状態で残留しているものが確認されている。（図-4）

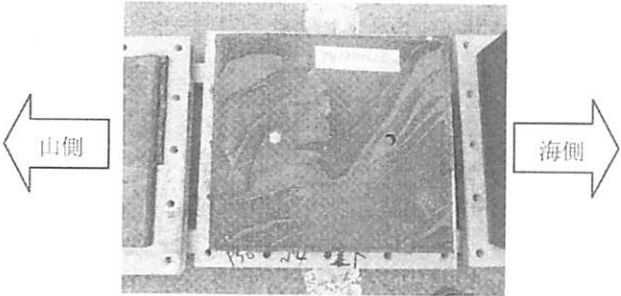
図-6 ゴム支承の破断面の状況（P56R S4下面）

ゴム支承の破断位置は、P52Rがゴムと内部鋼板の境界およびその付近、P56Rがゴムと内部鋼板もしくは端部鋼板との境界およびその付近で破断していた。ゴム支承の破断面の状況を図-6に示す。

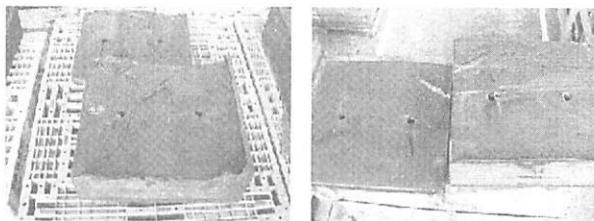
図-12 試験体の破断状況（左：B1 右：D1）

試験体の破断状況は、13体中12体がゴム内部での破断となり、大変形履歴を与えた試験体C2のみが鋼板とゴムの境界面での破断であった。代表的な破断状況を図-12に示す。

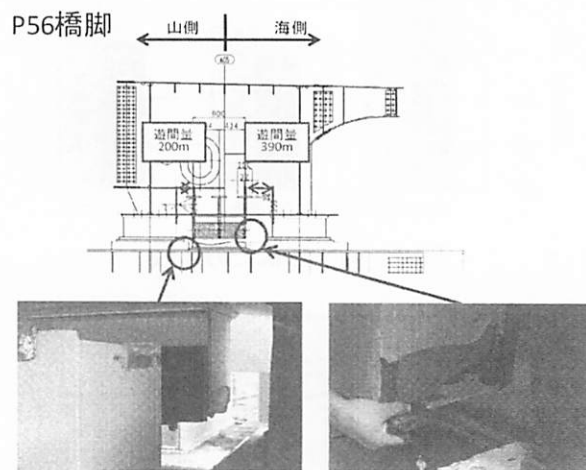
図-16 落橋防止構造の損傷状況（P56L拡幅部）

また、P56Lの拡幅部（新設部）に設置された落橋防止構造が、近接するゴム支承と橋軸直角方向に衝突し、大きく損傷していることから、桁の直角方向の移動が制限されたと推察される。（図-16）

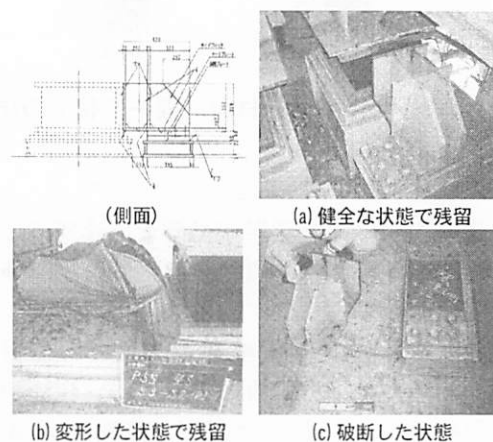
図-17 ジョイントプロテクターの状況

本橋に設置されているジョイントプロテクターは、レベル1の地震で設計されているが、今回の地震で、図-17に示すように3つの状態が確認されており、モ

デル化に当たって考慮した。

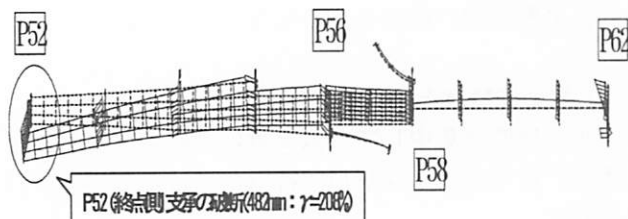
図-23 応答変形分布図 (T=90.6s)

P54、P55上に残留したジョイントプロテクターと拡幅部に設置されたP56上の落橋防止構造による移動制限のため、桁が平面的に回転し、P52Rに大きな変位が生じた(図-23)。せん断ひずみは、破断ひずみ以下であるが、ゴム支承の経年劣化などにより、せん断性能が低下している可能性があるため、破断に至ったものと考えられる。

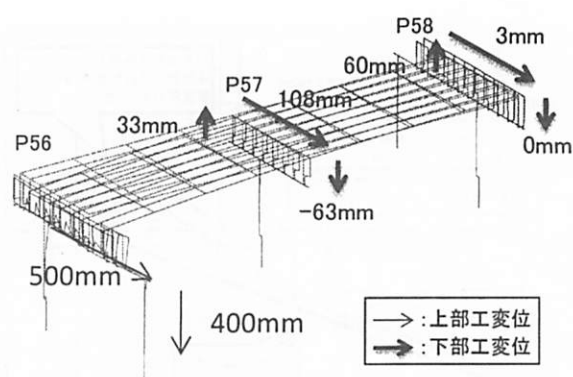
図-24 残留変位の状況(2連目)

上部工が広幅員で、橋脚形式が混在し(T型橋脚と海側片張出し梁付の門型橋脚)ていることから、桁に捩れ回転変形モードが生じ、張出し梁の無い最も山側に位置する支承に図-21(前頁参照)に示すような引張破断相当の応力度が発生したと考えられる。また、2連目(P56～P58)について、P56Rの残留変位を反映させて、P56～P58の上部工に強制変位を与えて静的解析すると、P58の最も山側の支承に-5.0N/mmの引張り応力が生じ、引張破断相当の応力度を更に大きく上回ることが確認された。(図-24)
