## 橋梁の 2011 年東北地方太平洋沖地震等による被害と地盤の関係

那須 誠<sup>1</sup>

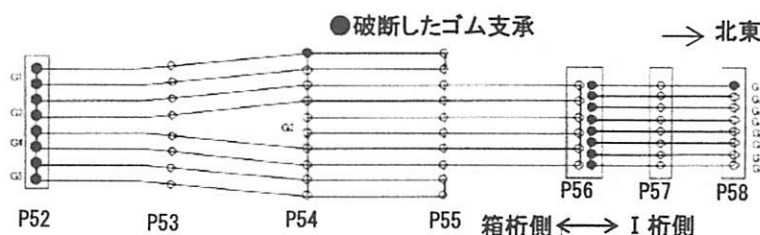
図-1 橋脚 P52 のゴム支承の破断状況<sup>2)</sup>

2011 年東北地方太平洋沖地震で仙台東部道路東部高架橋において桁全体の横ずれや積層ゴム支承の破断・亀裂等が発生した(図-1)<sup>2)</sup>。ゴム支承破断は橋脚 P52, 54, 56, 58 上で発生し(図-2<sup>2)</sup>)、その内 P52(箱桁側), P56(I 桁側)の支承は 8 ケ全部破断した。ここで損傷発生区間の地盤状態を示す図-3<sup>4)</sup>をみると、橋脚 P52, 54 は氾濫平野にあることしか分らないが、橋脚 P56 と P58 は氾濫平野と自然堤防の境界部、即ち地盤の不連続点にあり、不同地盤変位で被害が発生しやすいところである。しかも、橋脚 P56(I 桁側)で支承 8 ケ全部破断し損傷状態が最も大規模で、橋軸直角方向に大きくずれたのは地盤の不連続点にあったことと対応すると考えられる<sup>4)</sup>。なお、橋脚 P52, 54 上での被害には橋脚 P52-56 間の連続桁が影響したことも推察される。

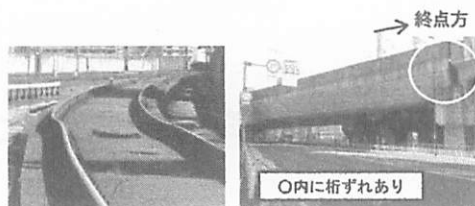
図-4 軌道変位<sup>5)</sup>

花橋院架道橋(Bv)終点方支承部がずれ、その上部で軌道狂いが発生した(図-4<sup>5)</sup>, 5<sup>2)</sup>)。その架道橋(以下、Bv と称す)は尾根状地形の先端部を切土で走る在来線の東脇につくられている。図-6 の地質図<sup>6)</sup>はその地形状態も示す。花橋院架道橋の起点方橋脚と終点方橋脚付近(図-6 の a, b 地点)の土質柱状図(図-7)をみると、ともに DG 層(洪積砂礫層)の N 値に幾つかの極小値がみられるが、その極小値を通る直線(図中の下限包絡斜線)はそれぞれ深さ方向に強度増加傾向と減少傾向を示す。従って、橋脚の支持層は相対的に起点方が良好地盤で、終点方が動きやすい地盤で、地震で終点方橋脚付近の地盤が比較的大きく動いて、桁ずれや軌道狂いが発生したことが推察される<sup>4)</sup>。あるいは、この付近の地盤は地震で動きやすい地盤であるが起点側橋脚付近に建物があるため、地盤の動きがその建物で抑制されて終点側橋脚付近の地盤が相対的に大きく動いたため、結果的に終点側橋脚基礎が地盤から比較的大きい偏土圧(受動土圧)を受けて桁ずれ等が発生したことも推察される。なお、上記の 2 つの被害発生機構は類似と考えられる。

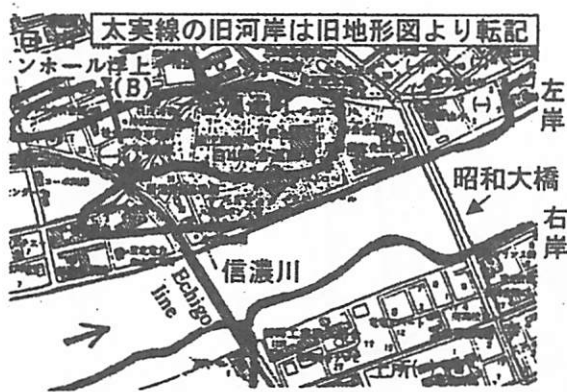
図-8 大仏橋の位置地形図(b図にa図の橋を追加)

(a) 図-8に示すように、大仏橋は阿武隈川の川幅の狭窄部から拡大部する所にあり、これは1964年新潟地震による昭和橋の落橋箇所(図-9<sup>10)</sup>)と類似である。昭和橋の地盤内には図-10に示すように腐植土層が堆積している。腐植土層は川幅の変化点で流速が遅くなったりするところに堆積しがちで、昭和橋ではこの層が地震時にすべり面になったために落橋したことが考えられている<sup>11)</sup>。

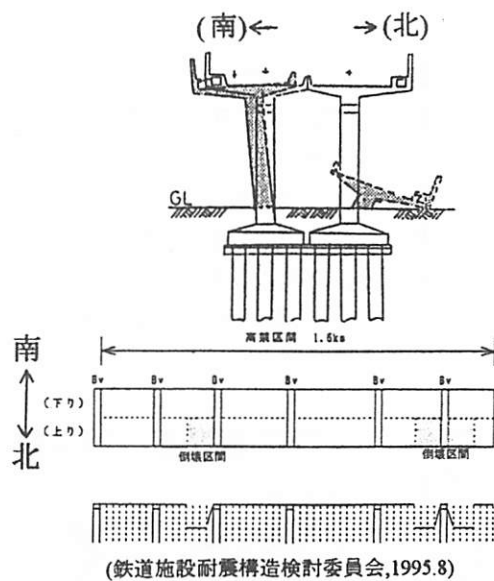
図-11 ストラプスルー橋<sup>12)</sup>

(b) また、大仏橋のように並列橋梁の被害状況がかなり違う事例は過去の地震でも幾つかみられる<sup>12)</sup>。例えば、1989年ロマプリエタ地震でストラブスルー橋(図-11)は北行車線橋梁よりも南行車線橋梁の方の被害がかなり大きく、中央部分が落橋した。1995年兵庫県南部地震で阪急西宮高架橋(図-12)では上り線橋脚がせん断破壊し、桁は北側に移動や傾斜、沈下したが、下り線橋脚の被害程度は北側橋脚より軽い。その外に、六甲山麓南斜面での並列高架橋では図-13に示すような現象が発生し、図-14は六甲道駅高架橋の変形に脇の建物が影響したことを示している。その内、ストラブスルー橋と阪急西宮高架橋はともに橋軸直角方向(谷軸方向)に大きく変位した。地盤はストラブスルー橋では腐植土含む地盤、阪急西宮高架橋では埋没谷地盤で共に地震時に動きやすい地盤である。地震で動きやすい地盤が谷筋方向に動いたとき被害の酷い方の橋梁基礎に止められたため、基礎に強い偏土圧が作用して被害が発生し、さらに脇の被害程度の軽

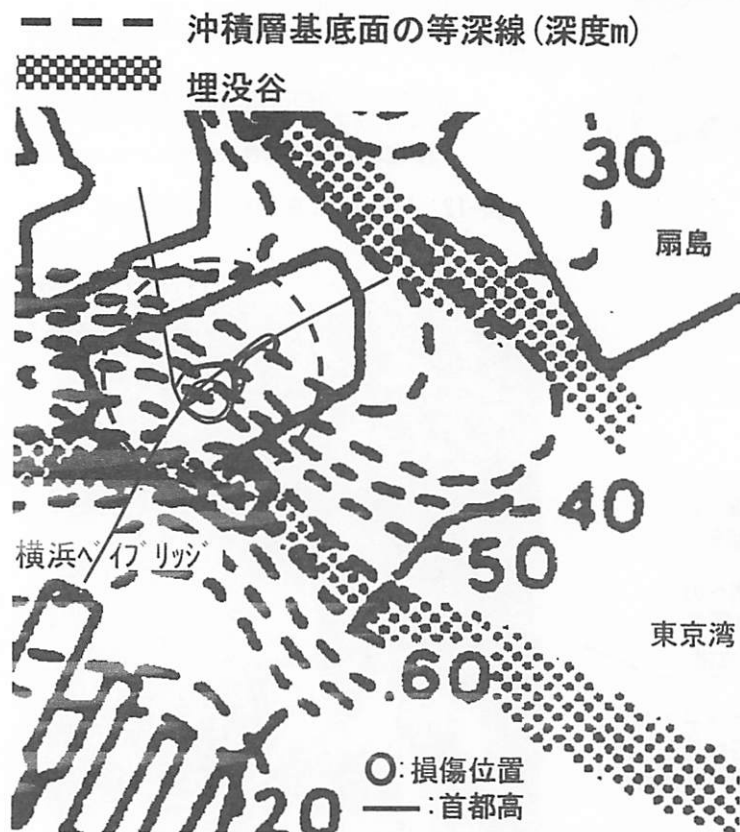
図-15 荒川湾岸橋の位置と地盤(文献14)に追加)<sup>4)</sup>

荒川湾岸橋で支承部と格点等の継ぎ手部等で損傷が発生したが、それらは河道の東側で多い(全19ヶ所の内16ヶ所)<sup>13)</sup>。図-15の首都高速(緑線)の荒川湾岸橋の位置と地盤をみると、荒川湾岸橋は埋没谷斜面部につくられ、しかも湾岸橋の西半分の谷斜

面傾斜が比較的緩く、東半分の傾斜が比較的急であり、損傷は埋没谷斜面部の傾斜の急な東半分が多いことが分かる<sup>4)</sup>。

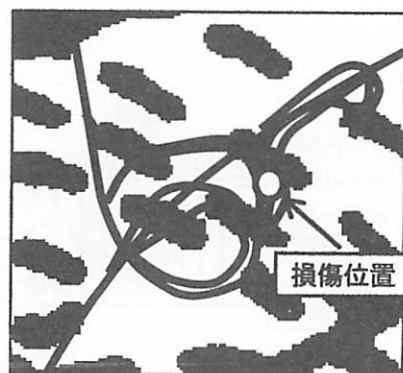
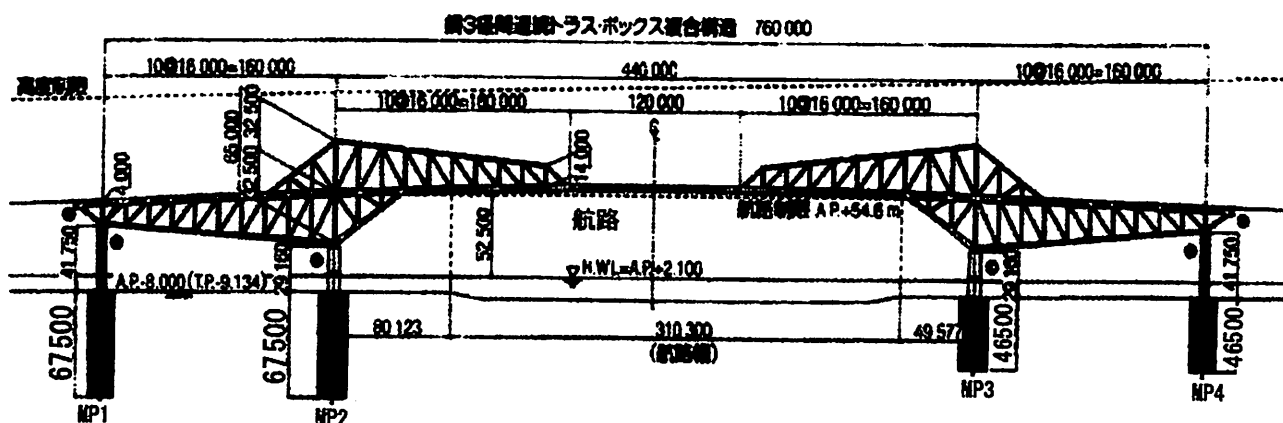
図-16 大黒JCT(破線円内)の地盤(文献13, 14)を集成)<sup>4)</sup>

首都高速湾岸線大黒ジャンクション(JCT)の連絡路の橋梁で支承部が損傷した<sup>13)</sup>。図-16は大黒ジャンクション基底面の傾斜部に当たり、荒川湾岸橋の地盤と類似であり、共に不同地盤変位が発生しやすい地盤に相当する<sup>4)</sup>。

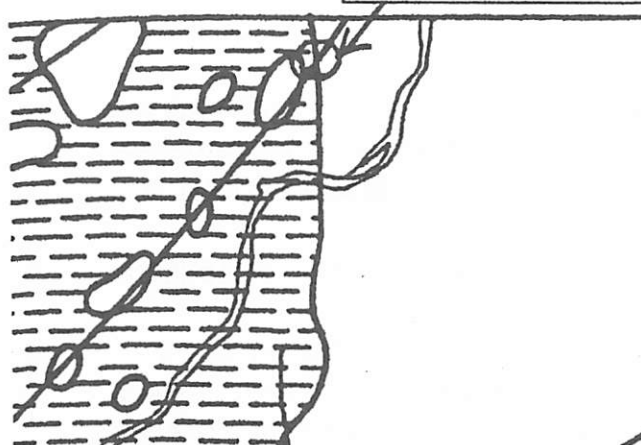
図-25 軟弱な粘土層の分布地域(破線は N 値 0 を含む粘土層分布地域)<sup>28)</sup>

1995 年兵庫県南部地震で東海道新幹線番田高架橋が被害(499K440～590M)を受けているが、図-24<sup>28)</sup>の被害区間の地質図をみると、左側(起点側)の沖積粘土層(Ac 層)の右端側と、右側(終点側)の沖積粘土層(Ac 層)の左端側の間に砂層 As 層が存在する区間で被害が発生していることが分かる。また、図-25 をみると、軟弱な粘土層の端部で被害を受けている。震央方向とほぼ直角方向に揺れている。
