## 東日本大震災復旧工事等における迅速な復旧工事 を行うための施工側からの考察

大場 宏樹

正会員 仙建工業株式会社（〒980-0811仙台市 青葉区一番町二丁目12-13）

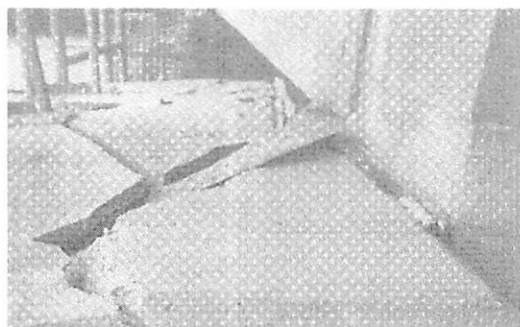
a) 写真－1 は、橋桁の横方向のズレを制限するサイドストッパーの破損状況である。RCサイドストッパーにひび割れや剥離、剥落が生じたこの橋梁では、支承がゴム沓であるため、弾性変形による水平変位が大きくなり、RCサイドストッパーに桁が衝撃した。

これにより橋軸直角方向の移動制限機能が失われ4.07発生の余震で最大約82mmの桁ズレが生じたが、ゴム支承は弾性範囲内であったため、損傷がなかった。

尚、このような状況であったが、桁そのものに損傷は認められなかった。

写真－1 サイドストッパー破損状況

この橋梁の復旧方法は、桁座上に鉄板とテフロン板を布設した上面にフラットジャッキをセットして桁をこう上させた後、水平ジャッキで元の位置まで戻す手順を採用した。

復旧方法は、破損したRCストッパーを撤去し、鉄筋を再配置してコンクリートに打ちかえるとともに、桁中央部に設置した鋼製ストッパーを抱き込むようにRCによるスッパを構築した。

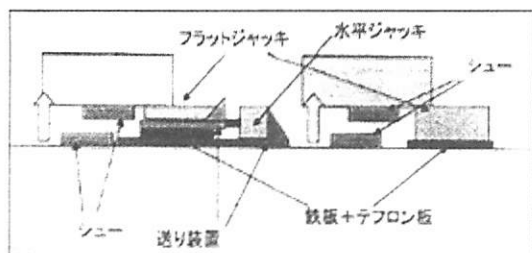
図－1 桁移動の手順

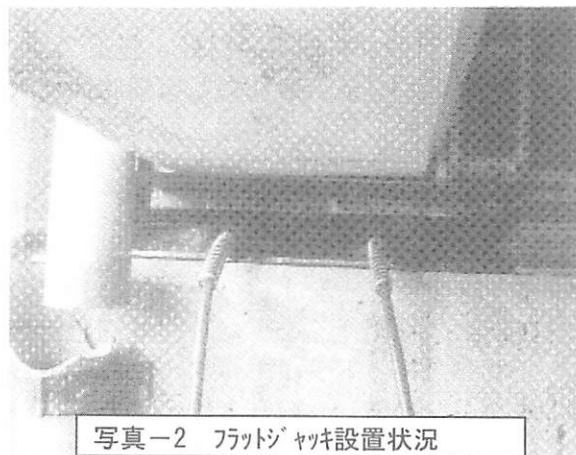
写真－2 フラットジャッキ設置状況

写真－2 は、桁こう上のフラットジャッキを桁座位置に設置した状況であり、写真－3 は桁移動のためのジャッキ等の設置状況であ

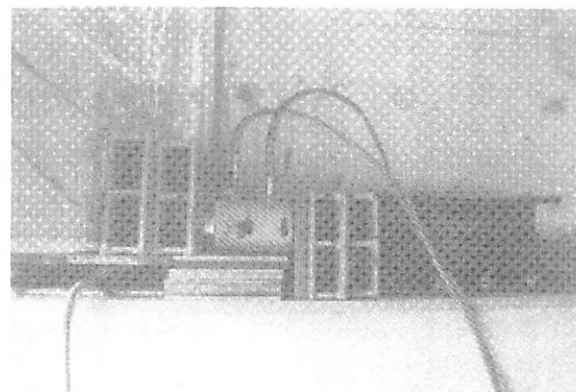
写真－3 ジャッキ、反力体の設置状況

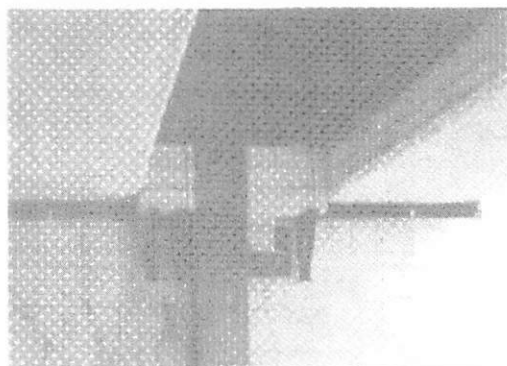
写真－4 H鋼と木材によるストッパー

その後、写真－4のようにH鋼と木材によるストッパーを設置した。ここまでが仮復旧と位置づけとなった。

現場側から設計者に対し、短時間で入手可能な材料の種類の情報と段取替えを要しない施工方法とすることを要求した。たとえば、復旧対応を検討するにあたり、施工側から応急対応で行ったH鋼と木材によるストッパーを木材のみ交換し、その形状を大きく変えることなく、鉄筋を新たに配置した後、ドライモルタルを打設する方法などを提案し、設計者は全てとは行かないまでも条件のなかで、柔軟に設計を実施していった。

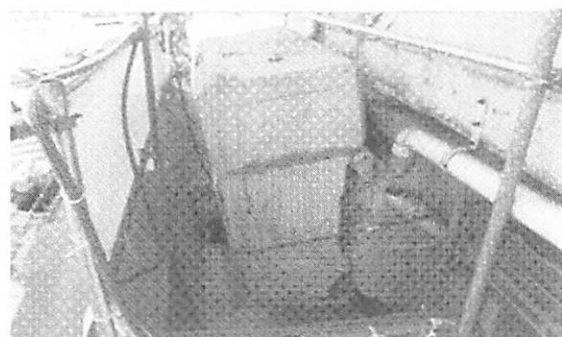
桁そのものに損傷が認められない場合は、大きな処置を必要とせず、上部を共用する対象が安全を確保できる状態と判断されれば、徐行等で共用を開始することができる。本復旧は、共用を開始した後十分な検討を行い、実施することができる。

写真-5 迅速施工ができる例  
桁本体に損傷なし

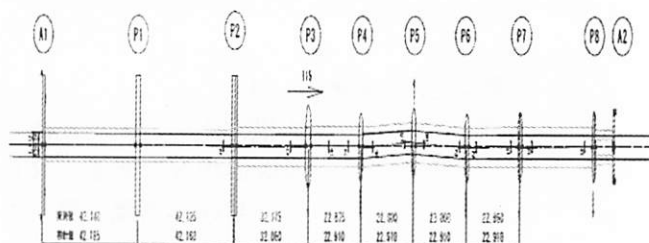
a) 図-1は河川を横断する9径間の鋼製板桁であり、3月11日発生 of 東日本太平洋沖地震後、根入れ長約17mのケーソンを基礎とするP5橋台に桁軸直角方向に最大面150mmの変位が認められた。

図-2 橋台の横ズレ

復旧計画は、橋台もとの位置に戻すことが不可能に近く、多くの時間を要すると判断されたことから、上部工現在の橋脚の中で納める方法に決定された。

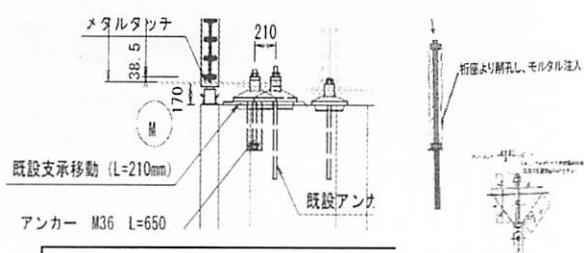
図-3 ワッシャー付きアンカー

アンカーボルトを同一箇所を設置することがやむをえない場合のアンカーボルト長を短くする必要がある。そのため、アンカーボルトの引抜き抵抗力を設計値以上とするために、アンカーボルト下端にワッシャーとナットを設置した形式とした。

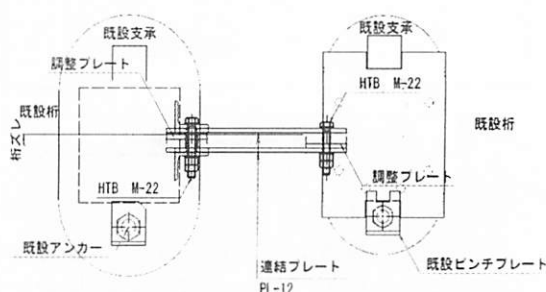
図-4 桁ズレをプレート厚で調整

また、おのおの主桁間に、桁ズレを考慮した形で、落橋防止装置を設置した。

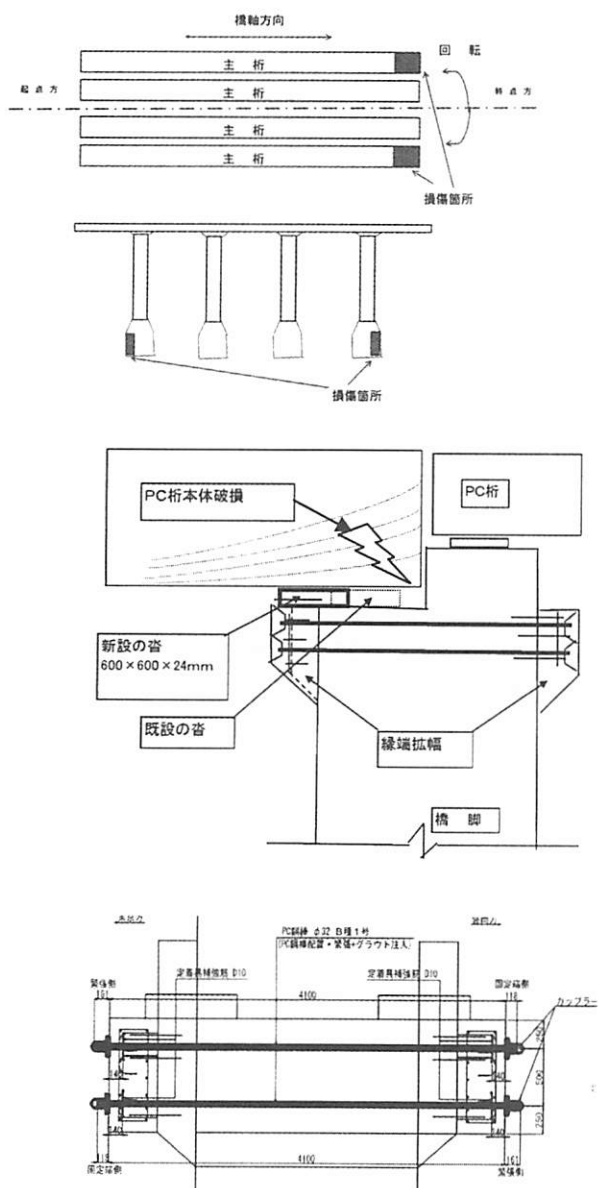
桁本体に重大な損傷が認められた場合は、支点の変更が必要な場合があり、新たな沓を保持するため、桁座付近に縁短拵幅が必要となる場合がある。桁座付近は配筋量が多いため、施工が難航することから、迅速施工にならない。

図-5 主桁損傷の場合の復旧

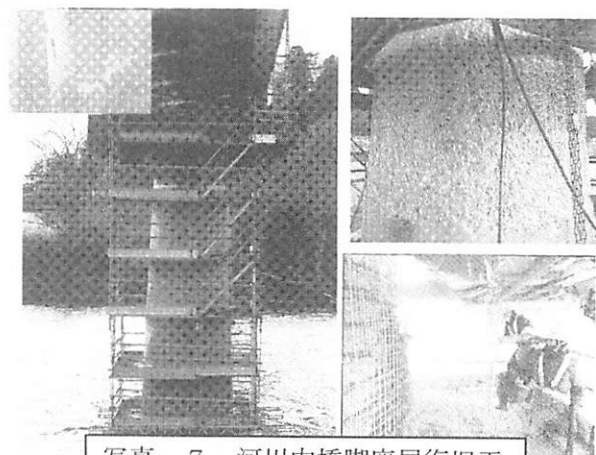
特に河川内に占有している他管理者の構造物は、施工時期が渇水期に限定され迅速施工を実施できない。従って冬季間での施工となったため、迅速な施工とは言えない。また、施工に当たって河川の仮締め切りや河川の汚

写真一 7 河川内橋脚座屈復旧工

染等を防止するため工夫が必要となる。写真一7は、座屈した橋脚にコンクリート巻き立ての耐震補強を行った例であるが、河川を締め切っての施工が困難であったことから、橋梁上部工から吊足場を設置し施工を実施した。橋脚の既設コンクリート80mmはつきり、新たにFB-4.5×2.5を主鉄筋補強としてアンカー固定で設置、配力筋(D25)を設置した後、クラックバスターを混合した湿式吹付けコンクリートとすることで、コンクリート打設時に発生する高アルカリ性の水分の河川への流入を防止した。

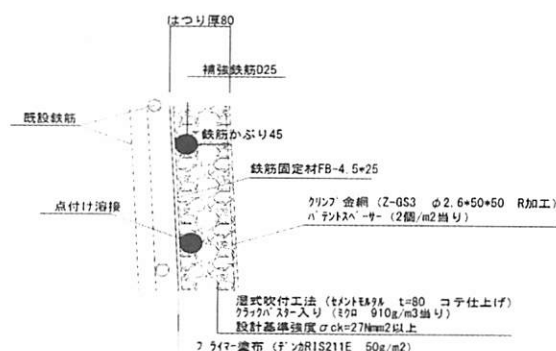
図-6 橋脚コンクリート巻き立て復旧計画
