2013年淡路島地震における洲浜橋（斜張橋）の地震被害と 被害メカニズム想定

森 伸一郎¹

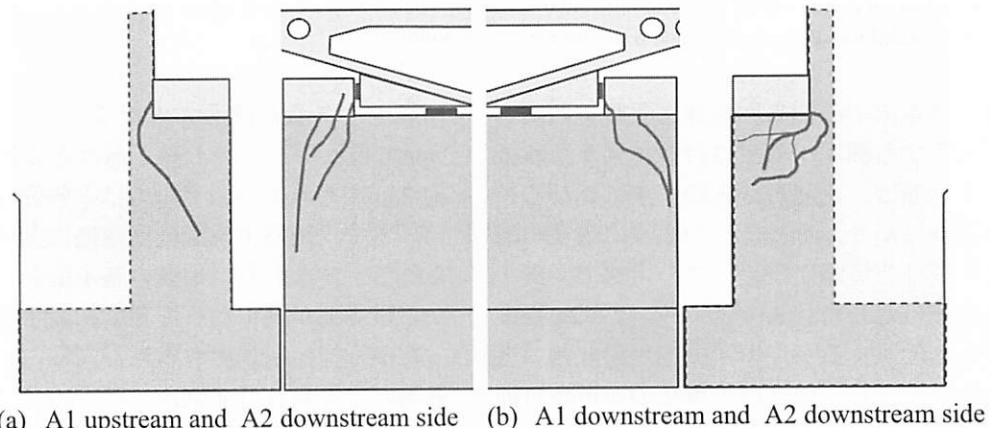
Fig. 4 Common patterns of the damage to abutments and restrainers of Suhama Cable-stayed Bridge

た。主要な被害は、橋台と橋台に設置された移動制限装置のコンクリートの4隅の全てにせん断破壊による2.5mの長さにわたる幅広いクラックと上下流両方向に最大3~4cmせり出すような変形が見られたことである。この被害は、桁より伝達された水平力に起因することは明白である。後で示す被害写真や現地観察に基づき被害の特徴を力学的視点からまとめた。Fig.4に橋台4隅の橋台と移動制限装置の被害の共通形態として見られた特徴を示す。議論は後述する。また、桁端のジョイント部のカバーの変形とジョイント内部のゴム棒の破壊が見られた。さらにケーブルカバーの抜け出しも見られた。

いずれの橋台でも橋台正面には視認度の高い亀裂が2箇所で入っている。1箇所は、移動制限装置の内側下端に俯角75~80度で入って貫通し、橋座面に達する。この亀裂は奥行き方向橋台胸壁まで達する。橋座面から連続して橋台に直下方に30~50cm伸びて、外側に方向を変えて45度の俯角で延びる。他の1箇所は、移動制限装置の外側側面から2/3程度の位置から開始する亀裂（群）で、俯角60~70度で貫入し、橋台側面に向かって延びる最大幅10~20mmのクラックが1~2本程度あり、その橋台側面手前20cm付近に漸近して下方に2m程度延びて、護岸張り面に達する。

他方、橋台側面では、可視度ではA2橋台上流側が最も被害が重度でA1橋台下流側が被害は最も軽い。2橋台のいずれも移動制限装置の陸側下端部背後の胸壁に橋座面から上方30cmを始点として、陸側に向かって下方へ俯角60度で亀裂が入り橋座面延長に達し、そこから橋台に連続して亀裂が貫入して下方に30~50cm伸び、陸側に弧を描くように延び、橋座面レベルより70cm（右側橋台）~1m（左側橋台）下方で胸壁前面位置に達し、河川側に向かい斜め下方

に延びる。この俯角は橋台左右で異なり、2つの橋台で逆対称で相似である。以上の特徴は、Fig.5, Fig.6に示した写真から確認できることであり、Fig.4はこれらの特徴を図で表現したものである。

Fig.4に示すように、橋台正面では、左側橋台で高角度の俯角で下方に延び、右側橋台では相対的に低俯角である。このことから、この大局的な押し抜きせん断の破壊形態では、水平力に加えて鉛直力が前者で大きく、後者で小さいと推察される。すなわち、破壊の原因となった力の作用状態は、両橋台で逆対称である。この逆対称性は、振動モードの逆対称性を裏付けている。このことは、(1)主塔-ケーブル-桁からなる系の逆対称振動モード、(2)斜橋であることにより、斜角が90度で卓越する橋軸面内卓越振動モード時でも出現する軸直角成分、(3)橋桁端部の水平方向移動制限緩和による主塔回りの桁の平面的な回転の3つが被害メカニズムの候補と考えられる。しかしながら、軸直角方向力を主要因とする橋台のせん断破壊と残留変形による水平押し出し変位が3.5～4cmに達することを勘案すれば、変位量の大きさから上記(3)の寄与が主要な役割を演じていると推察される。

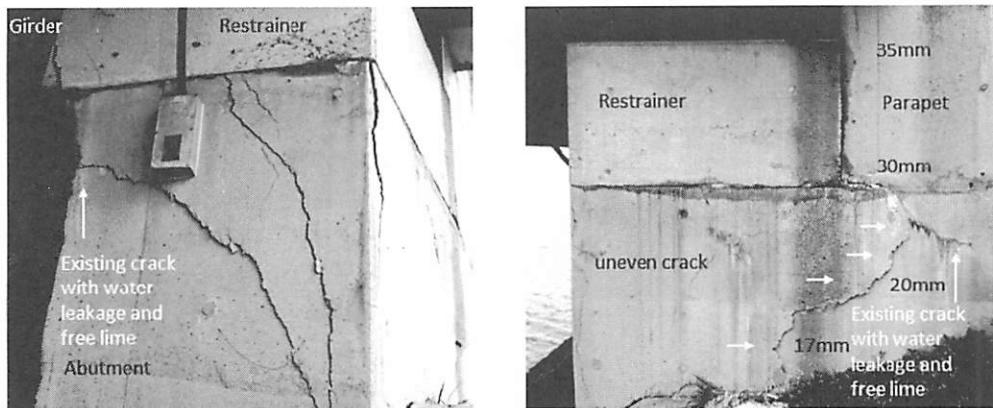
(a) Front view of A2 abutment upstream

(b) Upstream side view of A2 abutment

Fig. 5 Photographs of damage to the corners of abutment A2(Southern) taken from its front and side in Suhama Bridge

また、Fig.5と6で写真中に記載しているように、たとえば正面内側の亀裂からは漏水と遊離石灰が見られる。今回の地震で遊離石灰にクラックが生じ幅が拡がっているものもあった。この亀裂からの漏水・遊離石灰は、点検調査書の写真によれば、2011年に確認されており、当地の地震動履歴から1995年の兵庫県南部地震の際に生じたものと考えてよい。したがって、今回の地震被害形態は2度生じ、今回のものの方が被害程度大である。先の地震では洲本は震度6弱であることを考えれば、より小さなゆれで大きな被害が生じたことになる。

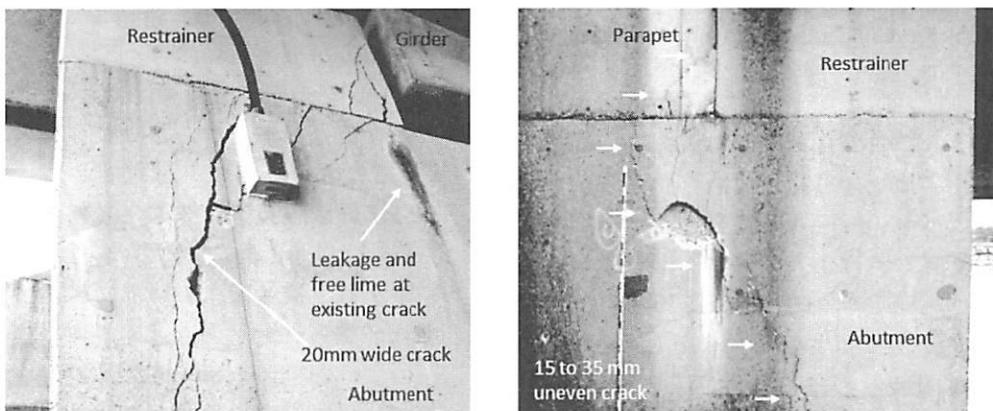
(c) Front view of A2 abutment downstream

(d) Downstream side view of A2 abutment

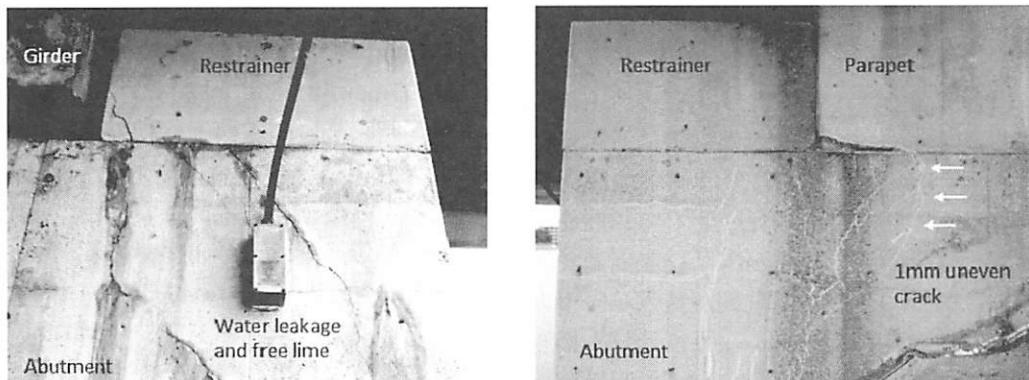
(a) Front view of A1 abutment downstream

(b) Downstream side view of A1 abutment

Fig. 6 Photographs of damage to the corners of abutment A1(Northern) taken from its front and side in Suhama Bridge

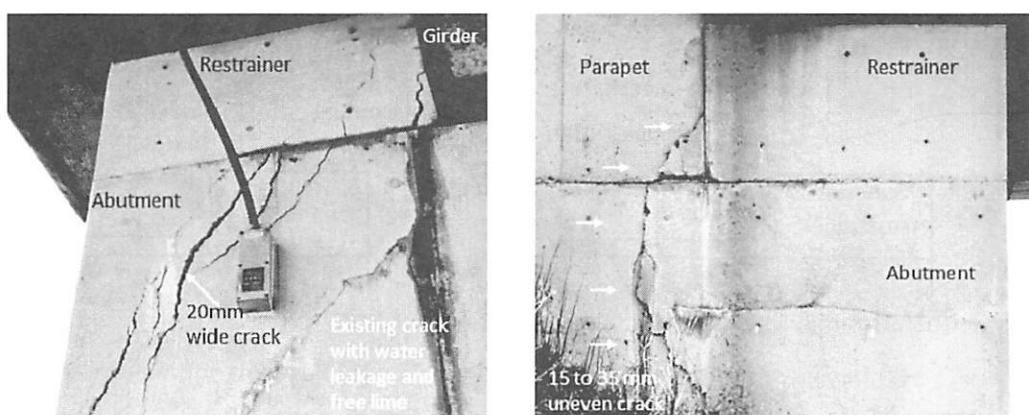
(c) Front view of A1 abutment upstream

(d) Upstream side view of A1 abutment

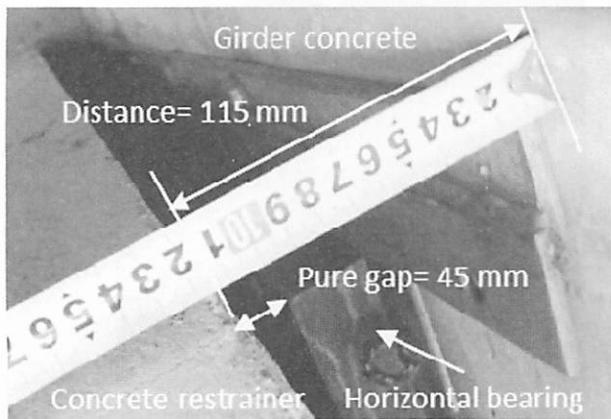
Fig. 7 Development of gap between bridge girder and restrainer resulting greater gap for free horizontal movement of girder

Fig.7に、A2橋台下流側の移動制限装置と橋桁、および水平脊の状況を示す。設計で70mmのものが115mmになっている。水平脊と装置のすきまは、設計の7mmが45mmにまで拡がっている。Fig.8には、移動制限装置の破壊と移動の模式図を示す。移動制限装置と橋台の破壊の後、30~40mmの破壊塊の移動が生じるために、その移動に追随するための力の作用形態を考える必要がある。破壊力に相当する作用が長時間または繰り返し作用したと考えられる。短周期成分の卓越する継続時間の短い地震動の下で、どのようなメカニズムで被害が生じたのかを、以上の被害観察に基づき推定する。

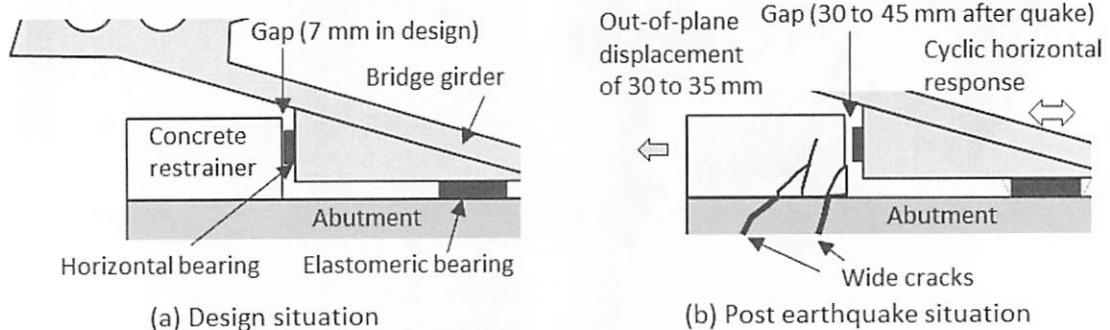
Fig. 8 Relative location of bridge girder and abutment attached with concrete restrainer, and mechanism of earthquake damage to the abutment

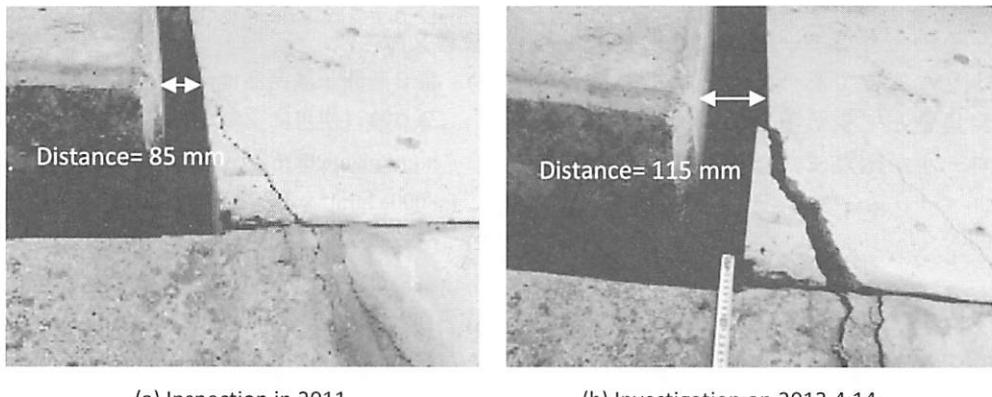
Fig. 9 Development of crack width and increase of distance between girder and restrainer concrete at upstream side of A2 abutment from the previous inspection in 2011 and the first investigation by author one day after the Awaji Island Earthquake. Before 2011 the bridge experienced a strong motion only in the 1995 Hyogoken-Nambu Earthquake, therefore previous damage must be due to that earthquake. The distance, which is 6.5 cm in design, was 8.0 cm but has been 11.5 cm. The increase is identical to 3.5 cm that has been observed magnitude of push-out of the broken part in the corner block of the abutment.

らは、先に1995年に今回と同様なメカニズムでの地震被害を受けているので、その際の移動量に関する情報があればよい。Fig.9に点検調書から見つけ出したA2橋台上流側の桁と橋台の距離がわかる写真と今回の写真を比較する。今回の地震前に、すでに設計値の7mmより15mm増えて、22mmの移動可能状態にあったことがわかる。

したがって、直角方向に変位しないという設計条件は成立しない。強風や地震動などの水平荷重による橋軸直角方向の1次振動モードによる振動変位や設計では想定されていない主塔を鉛直軸とした桁の水平面内回転が生じる可能性がある。しかも、いずれも低次の振動モードとなると考えられるため、周期の長い、増幅しやすい、減衰の小さい振動となる

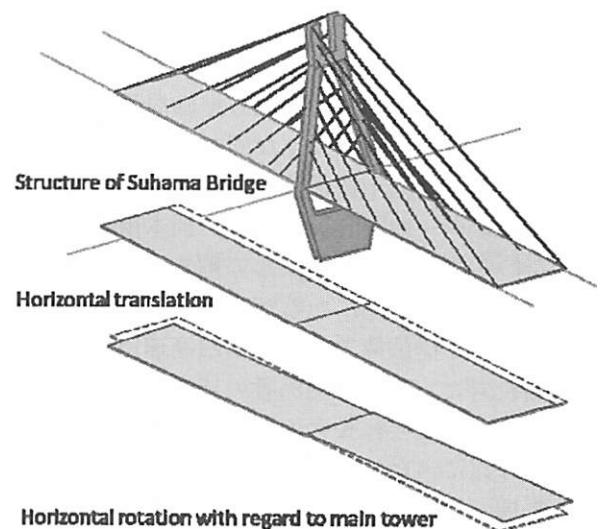
Fig. 10 Bridge girder behavior patterns associated to damage to abutments in author's speculation for mechanism of the damage

可能性が高い。そのようなモードにより振動が生じれば、たとえ小さな変位であっても、橋桁と橋台のジョイント部に集中して生じるため、運転者のハンドルのコントロールが困難または不可能になるリスクがある。
