## 経年劣化したゴム支承（LRB）の残存性能に関する実験的考察

林訓裕<sup>1</sup>・足立幸郎<sup>2</sup>・甲元克明<sup>3</sup>・八ツ元仁<sup>4</sup>・五十嵐晃<sup>5</sup>・党紀<sup>6</sup>・東出知大<sup>7</sup>

| <sup>1</sup> 正会員 | 工修 | 阪神高速道路株式会社 大阪管理部 | (〒552-0006 大阪府大阪市港区石田3-1-25) |

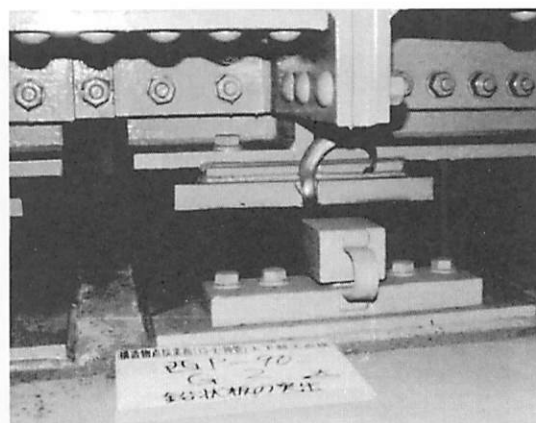
写真-1 鉛プラグの突出

写真-1は3号神戸線で発見された鉛プラグ突出である。この支承は後に取替えられているが、類似の

損傷は他路線でも報告されており，経過観察の点検判定となっているものがほとんどである。

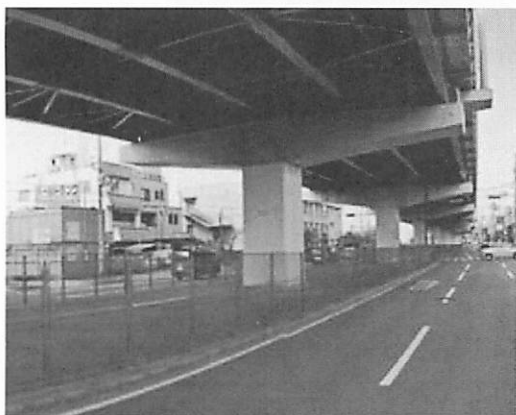
写真-2 現地状況（堺 P181）

今回残存性能試験を実施するのは，15号堺線の堺P181橋脚の鉛プラグ入り積層ゴム支承（LRB）である。当該支承は，支承性能への影響が大きいと考えられる損傷である鉛プラグの突出が発生している。現地状況を写真-2，構造概要を図-2に示す。建設当初（昭和45年竣工）は単純桁＋鋼製支承であったが，平成7年に桁連結化による水平力分散のため支承取

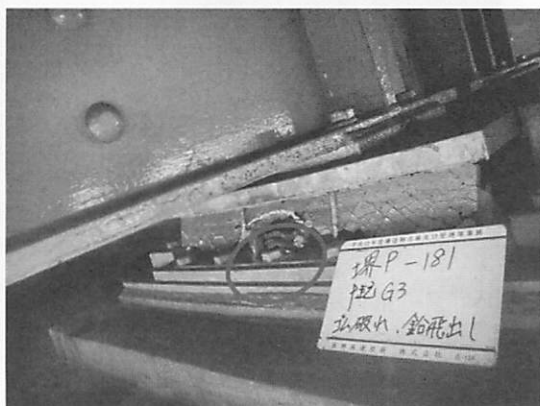
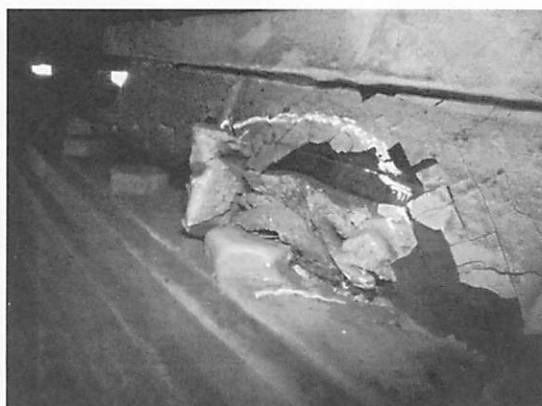
写真-3 損傷状況

損傷内容は写真-3に示すように，鉛プラグが支承側面から突出しており，同一支承線上で同様な損傷状況である。過去の点検履歴より損傷は平成17年（取替え後約10年）に側面ふくれが，平成20年の点検で鉛突出の損傷が報告されていることから，徐々に進行しているものと考えられる。なお，当該箇所は連結桁（11径間）の端支部に位置している。

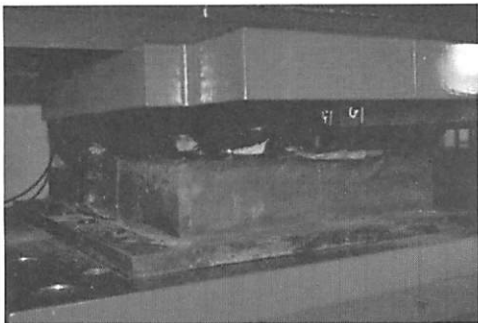
写真-4及び写真-5にゴム破断時の状況を示す。位置は異なるが、破断はいずれもゴム層内で生じていた。まず端部が破れ（図-8の最初の荷重ピーク時）、さらに载荷を続けると、破れた部分が徐々に広がり、その後一気に全体が断裂し、荷重が低下した。

写真-4 劣化支承の破断状況

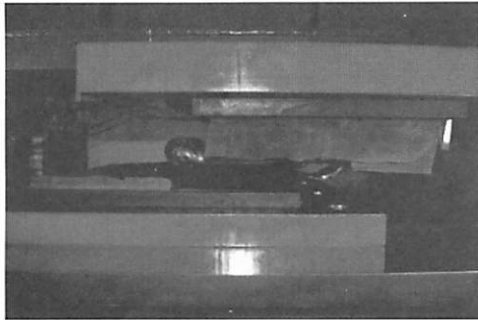
写真-5 リファレンス支承の破断状況

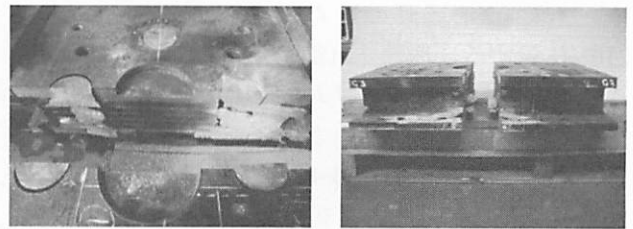
力学試験後の支承の外観および切断面観察を実施した。写真-6に外面および切断後の内部状況の一例を示す。外面は特段目立った変化は確認できなかった（当初の損傷を除く）が、切断後の内部状況は鉛

の変形によりプラグ孔に空隙が生じ、一部は鉛がゴムへ押し出されゴムと鋼板との接着面が剥離した状態にあった。併せて鉛プラグの割れが生じていることや土状の粉体の付着も確認された。

このような状況に至ったメカニズムは不明だが、供用中（常時）や载荷試験時の変形、あるいは何らか劣化因子の浸入が影響しているものと推察される。

写真-6 支承外面（左）および内部状況（右）

なお、目視観察において鉛プラグの変状が顕著であった。鉛の突出損傷と併せて、減衰性能の低下に影響している可能性が考えられることから、今後はこちらにも着目し調査することが望ましい。
