長期間塩害環境下に曝された RC橋脚の耐震補強部材の耐荷特性

榎本武雄¹・篠原聖二²・星隈順一³

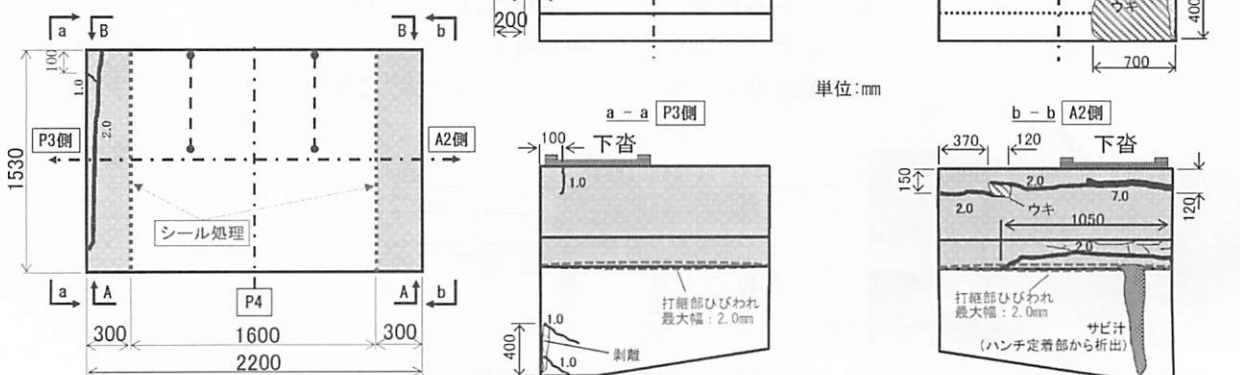
図-3 縁端拡幅部 外観状況

縁端拡幅部の損傷状況を把握するため、外観調査を実施した（図-3）。P3側（図-3、a-a断面）は、縁端拡幅部と既設柱部の間に最大2.0mm幅のひび割れが発生していたが、それ以外に目立った損傷は見られなかった。一方、A2側（図-3、b-b断面）は、最大7.0mm幅の水平ひび割れが発生しており、一部コンクリートの浮きも確認された。さらに打継部下面からは、錆汁の析出が認められたため、縁端拡幅部内部の鉄筋は腐食しているものと推定される。縁端拡幅部上面には、既設部との打継部にシール処理（ポリサルファイド系）が施され、浸入防止対策が講じられていた（写真-2）。シール処理の状態は、材料の劣化や剥離が生じた箇所もなく健全な状態であり、打継部への塩害対策として効果的であった可能性がある。

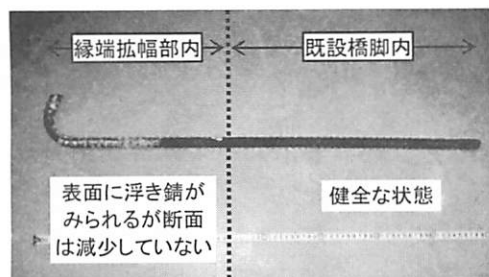
写真-3 取り出した
縁端拡幅部アンカー鉄筋

縁端拡幅部のコンクリート材料の劣化度合いを確認するため、コア抜き後、圧縮強度試験を実施した。P3側が29.7N/mm²、A2側が28.1N/mm²となり、ともに当初の設計基準強度(21N/mm²)を満足する結果となった。また、同様に鉄筋の劣化度合いを評価するため、アンカー鉄筋をコア抜きにより採取した。外観調査の結果より、P3側よりも損傷が進行していたA2側の図-6に示す位置から採取した鉄筋を写真-3に、引張試験の結果を表-3に示す。採取した鉄筋は、表面に腐食はみられるものの、断面は減少していなかった。また、引張強度試験については、P3側、A2側ともに許容値を満足していた。

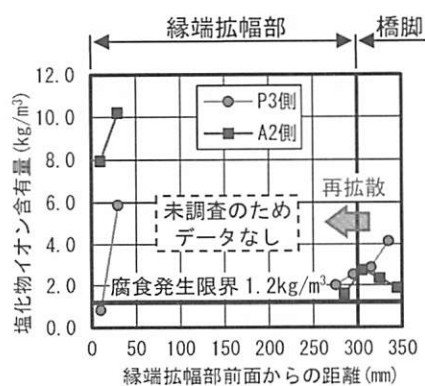
図-5 塩化物イオン
含有量試験結果

縁端拡幅部コンクリートの塩化物イオン量の分布を評価するため、塩化物イオン含有量試験を実施した。試料は、縁端拡幅部前面および橋脚と縁端拡幅部の打継部からコアスライスにより採取した（図-4）。図-5に塩化物イオン含有量試験の結果を示す。縁端拡幅部前面では、P3側、A2側いずれも腐食発生限界塩化物イオン濃度1.2kg/m³を超過する値を示している。P3側に比してA2側の塩化物イオン含有量が多く検出された。A2側は大きなひび割れが発生していることから、内部まで塩化物イオンが進展している可能性が考えられる。また、縁端拡幅部前面から内部へ10mm入った位置より30mm入った位置のほうが、塩化物イオン含有量が多く検出された。これは、縁端拡幅部前面が雨水により洗い流されていた可能性が考えられる。また、橋脚と縁端拡幅部の打継部においては、塩化物イオンが既設橋脚から縁端拡幅部へ再拡散されている傾向がみられた。

- (4) 補強部位での塩分含有量調査の結果から、既設部の塩化物イオンが、新設部に拡散する傾向が認められた。既設部に予め多くの塩化物イオンが含まれていた場合は、補強前に新設部への再拡散をできるだけ防ぐ対策を検討するとともに、補強後は定期的に調査を行い、新設部への拡散状況を把握する必要があると考えられる。
- (5) 支承のアンカーボルトについては、現行の支承便覧に基づき算出した引き抜き耐力を満足しないケースがあった。ハツリ調査の結果から、施工時のモルタル充填が不足していた可能性があり、特に支承に大きな上揚力が発生するようなケースでは留意する必要がある。

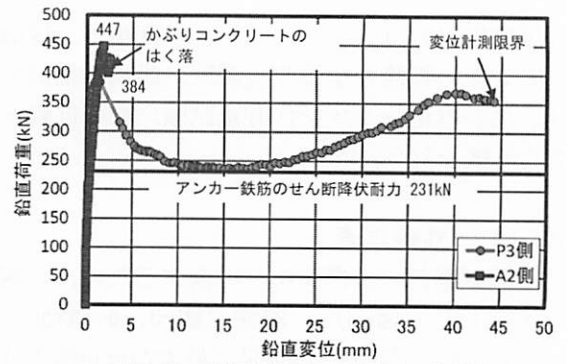
図-7 鉛直荷重—鉛直変位関係

縁端拡幅部の耐荷力を評価するため、縁端拡幅部に鉛直荷重を下向きに載荷する試験を実施した。試験要領を図-6に示す。試験対象部位は、アンカー鉄筋4本（2段×2列）を含んだ600mm幅とし、この部分のみが荷重負担するよう、縁端拡幅部の左右をカッターで切込みを入れて縁を切った。なお、縁端拡幅のための後施工アンカー鉄筋は、エポキシ樹脂の充填性を向上させるため、図-6に示すように15°の傾斜がつけられていた。載荷位置については、地震荷重により支承部が破壊して桁が移動し、縁端拡幅部のみで桁を支持している状態を想定し、縁端拡幅部の先端から75mmを載荷中心位置とした。載荷荷重および鉛直変位の関係を図-7に示す。最大荷重は、P3側が384kN、A2側が447kNとなり、鉄筋の引張強度試験結果による降伏点をもとに算出したせん断降伏耐力(231kN)を大きく上回った。P3側は、最大荷

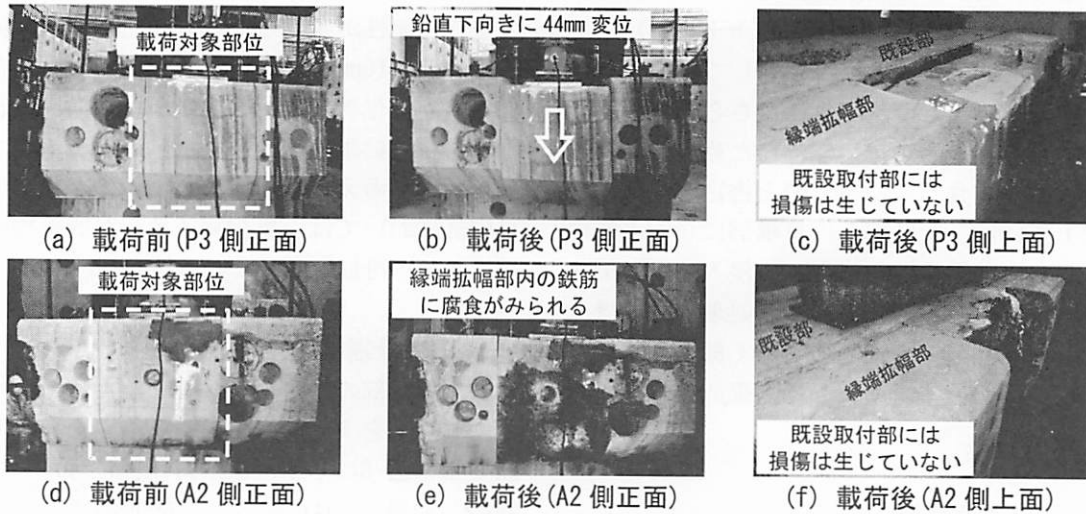
写真-4 縁端拡幅部の載荷前・載荷後の状況

重到達直後から徐々に変位が増大し、縁端拡幅部形状を維持しながら44mmまで鉛直下向きに変位し、変位計の計測限界に達したため試験を終了した。A2側は、最大荷重到達時に縁端拡幅部前面のかぶりコンクリートがはく落し、急激に耐力が低下した。P3側、A2側それぞれの載荷前後の状況を写真-4に示す。A2側の縁端拡幅部内の鉄筋は腐食により膨張していた。A2側のコンクリートに発生していたひび割れは塩害により腐食した鉄筋の膨張により発生したと考えられる。また、P3側、A2側いずれも既設取り付け側のコンクリートには載荷による損傷は生じなかった。

に耐力が低下した。塩害環境下でコンクリートにひび割れが発生している場合は、鉄筋の腐食状況等の詳細な調査が必要と考えられる。

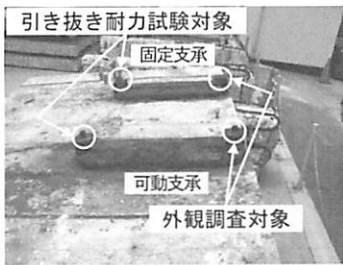
写真-5 支承部上面

支承部の上面を写真-5に示す。外側(写真右側)のアンカーボルトは部材採取時の切断位置に近く、引き抜き試験に適さないことから外観を調査した後、

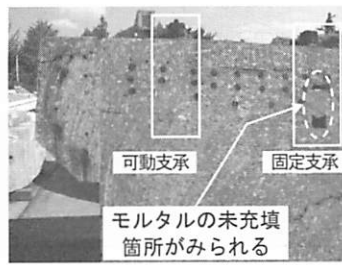
写真-6 支承部断面

モルタルをハツリ、内部の状況を調査する。ハツリ作業前の状況を写真-6に示す。可動支承のアンカーボルトはモルタルが十分に充填されていたが、固定支承のアンカーボルトは部分的に充填が不足している部分が見られた。ハツリ作業後、調査したアンカーボルトの仕様、健全性等を表-4に示す。可動支承、固定支承いずれも、下沓が著しく腐食しており、腐食によりアンカーボルトと一体化していた。可動支承のアンカーボルトは比較的健全であったが、固定支承のアンカーボルトは表面の一部に腐食がみられた。固定支承側は、ハツリ前の外観調査から、モルタルの充填不足が確認されており、空隙部分から水が浸入した可能性がある。また、固定支承のアンカーボルトについては、補強のためのスパイラル鉄筋が配置されていた。

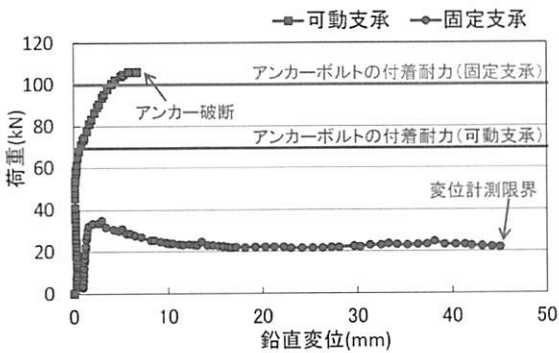
図-9 荷重-鉛直変位関係

荷重-鉛直変位関係を図-9に示す。ここで鉛直変位は、図-8に示す治具に設置した変位計により計測した。可動支承アンカーボルトについては、現行の道路橋支承便覧³⁾により算出した丸鋼の付着耐力(70kN)以上の抵抗力を発揮しており、最終的には鉛直荷重108kNでアンカーボルトの下沓直下部において破断し終局を迎えた。アンカーボルトの破断面を写真-8に示す。アンカーボルトが降伏後、ほとんど伸びずに破断したのは、腐食によりアンカーボルト断面が減少していた可能性がある。固定支承アンカーボルトについては、鉛直荷重30kN程度でアンカーボルトとモルタルの付着が切れ、アンカーボルトのみが抜けだし始めた。その後、鉛直変位45mmで設

置していた変位計の計測限界を迎えた。試験後の状況を写真-9に示す。引張試験を行った側のアンカーボルトのモルタルの充填状況は直接確認していないが、ハツリ調査を行った側の固定支承アンカーボルトではモルタルの充填不足がみられたことから、引張試験を行ったアンカーボルトについても同様のモルタルの充填不足により、現行の道路橋支承便覧により求まる付着耐力が得られなかった可能性がある。

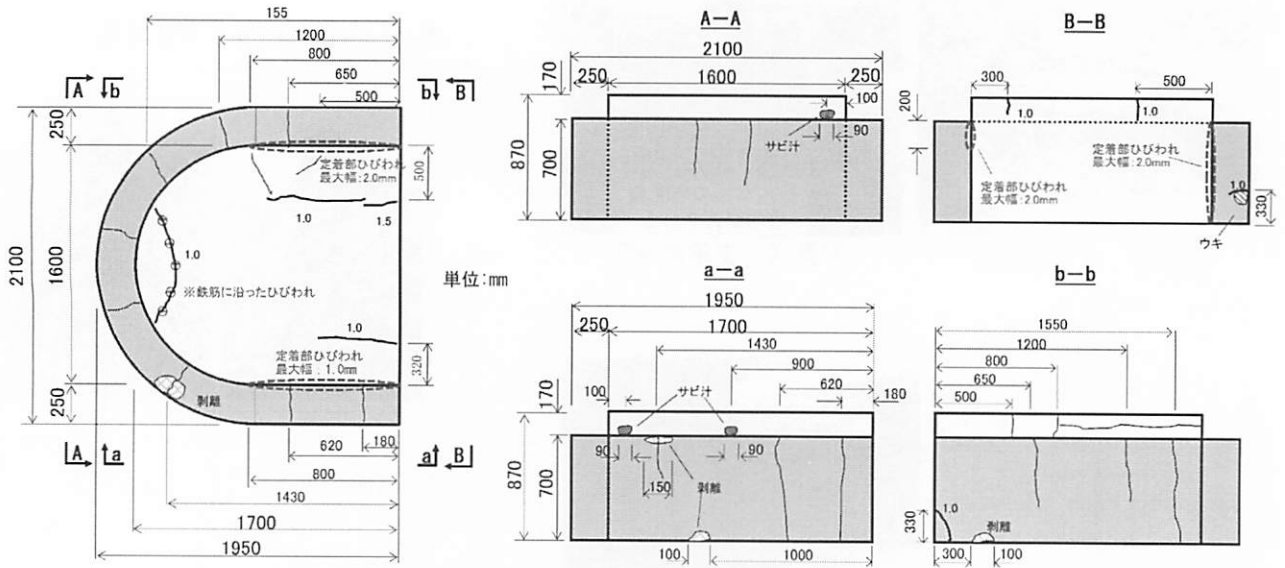
図-10 RC巻立て補強部（柱部）外観状況

RC巻立て部の損傷状況を把握するため、外観調査を実施した（図-10）。巻立てコンクリートと既設橋脚の境界部に最大 2.0mm 幅のひび割れが見られたが、定着部やひび割れからのサビ汁の析出は確認されなかった。

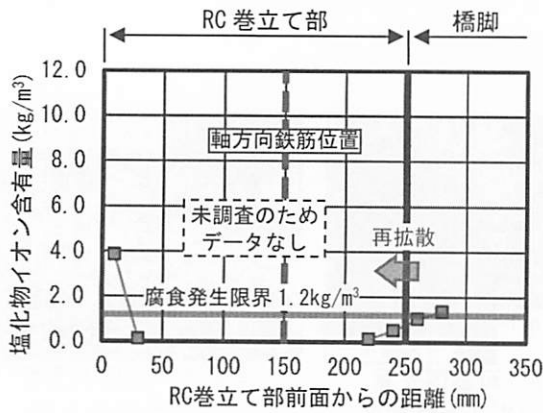
図-11 塩化物イオン含有量試験結果

RC巻立て補強部（柱部）コンクリートの塩化物イオン量の分布を確認するため、塩化物イオン含有量試験を実施した。試料は、RC巻立てコンクリート前面および橋脚とRC巻立て部の打継部からコアスライスにより採取した。図-11に塩化物イオン含有量試験の結果を示す。RC巻立ての表面部において腐食発生限界の塩化物イオン濃度 1.2kg/m^3 を超過する値を示しているが、表面から30mmの位置ではほぼ0になっている。よって、表面から150mmの軸方向鉄筋位置では、塩化物イオン含有量は低いと考えられる。RC巻立て補強は2005年に実施されており、経過年数が少なく、大きなひび割れもないため内部への浸透はまだ進行していないものと推定される。一方、縁端拡幅部同様、既設部から巻立て部への塩化物イオンの再拡散傾向がみられた。

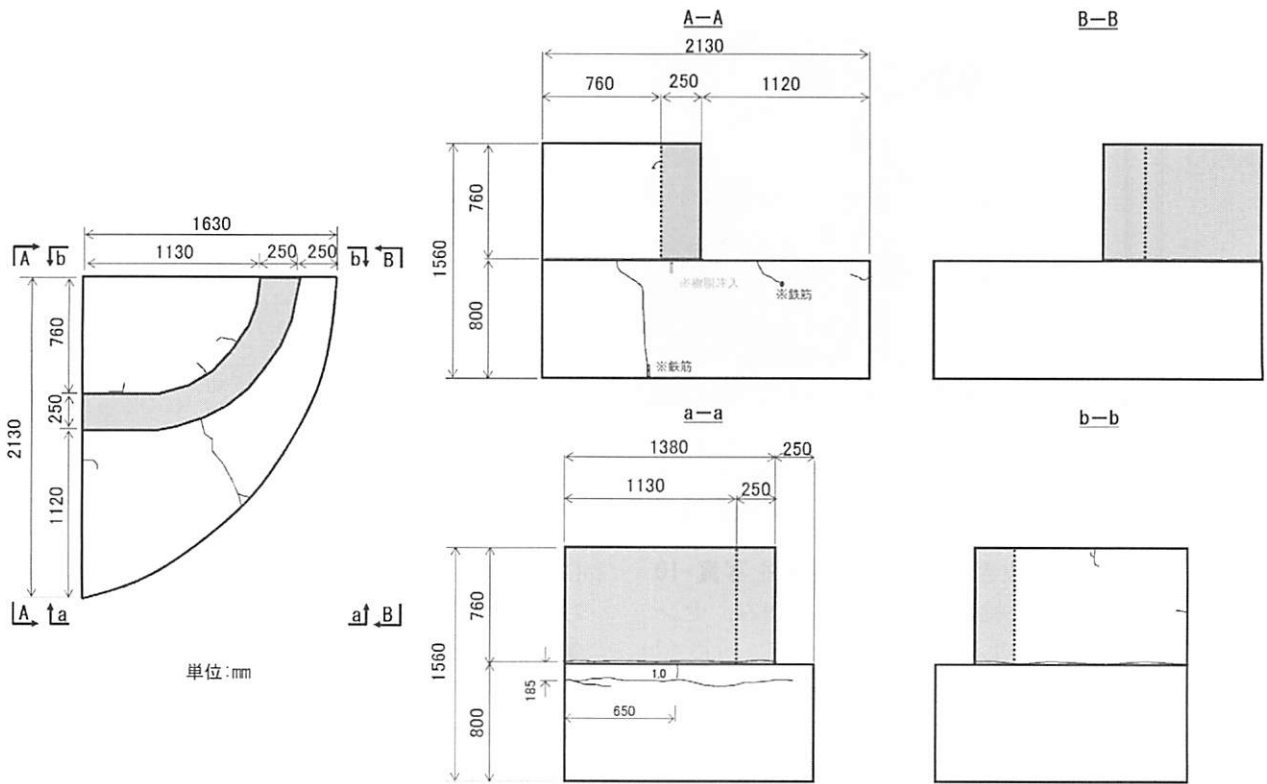
図-12 RC巻立て補強部（基部）外観状況

RC巻立て部の損傷状況を把握するため、外観調査を実施した（図-12）。巻立てコンクリート定着部を含め、全体的に目立った変状は生じていなかった。

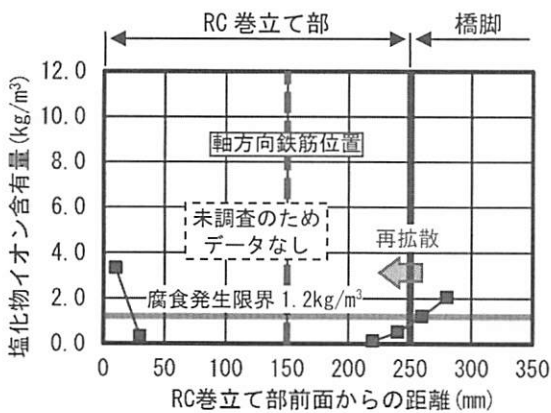
図-13 塩化物イオン含有量試験結果

験を実施した。試料は、RC巻立てコンクリート前面および橋脚とRC巻立て部の打継部からコアスライスにより採取した。図-13に塩化物イオン含有量試験の結果を示す。図-11に示した柱部での試験結果と同様、RC巻立ての表面部において腐食発生限界の塩化物イオン濃度 1.2kg/m^3 を超過する値を示しているが、表面から30mmの位置では大幅に低減している。従って、柱部同様、表面から150mmの軸方向鉄筋位置では、塩化物イオン含有量は低いと考えられる。既設部から巻立て部への塩化物イオンの再拡散傾向もみられた。

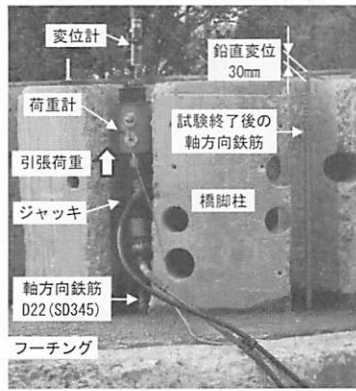
写真-10 RC巻立て軸方向鉄筋のハツリ出し状況および引き抜き耐力試験要領

3本の軸方向鉄筋を引張するため、写真-10に示すように軸方向鉄筋をはつり出した。エポキシ樹脂で被覆された軸方向鉄筋自体は健全な状態であること

が確認された。引き抜き耐力試験の要領を写真-10に示す。ハツリ出した軸方向鉄筋を直接掴み、センターホールジャッキにより引張力を与えた。

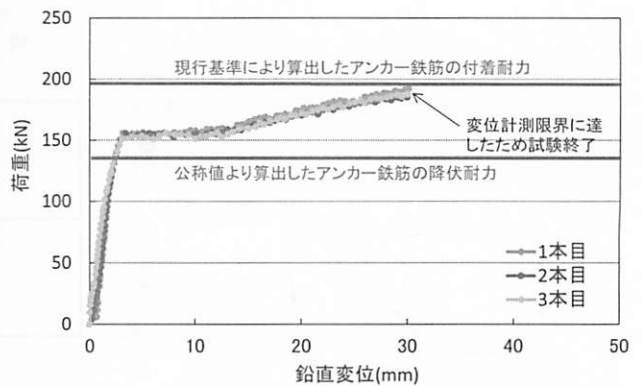
図-15 軸方向鉄筋鉛直荷重—鉛直変位関係

引張試験を行った3本の軸方向鉄筋の鉛直荷重—鉛直変位関係を図-15に示す。いずれの鉄筋もSD345の公称値により算出した降伏耐力(134kN)を超えた150kNで降伏し、その後、ひずみ硬化により徐々に耐力が上昇した後、鉛直変位30mmで変位計測限界に達したため試験を終了した。試験終了までアンカー鉄筋の抜け出しや定着部のコンクリートに変状はみられず、必要な定着性能が確保されていたものと考えられる。
