## 東日本大震災復旧工事における工事例から 迅速な復旧工事を行うための考察

### 2. 回転が生じた桁の復旧での失敗事例

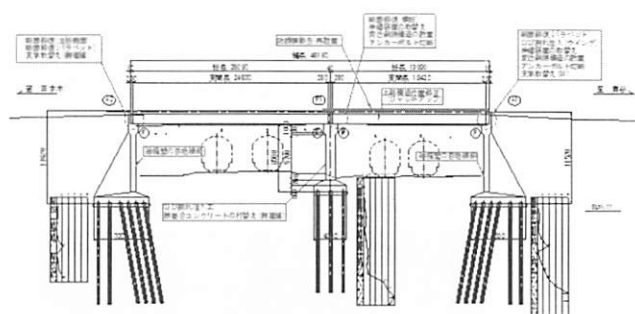
図-1 全体側面図

取り上げる橋梁概要は、橋長45.160m、2径間（第1桁長19.990m、第2桁長25.090m）のPC橋（4主桁）であり、斜角63°56'47"でJR線を跨ぐ県道である。道路平面線形はR=200mである。昭和42年に建設され、45年経過していた。図-1にその全体側面図を示す。

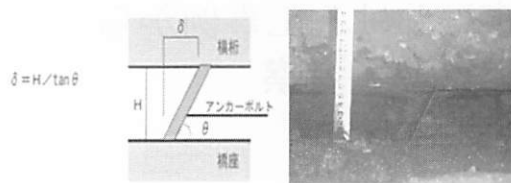
図-2 第1径間側 桁移動量40mm

また、A1沓座、P1沓座における移動量測定結果は、図-2に示すような測定の実施により、A1沓座で第1径間桁が南側へ約40.4mmの変位が確認され、P1沓座で第2径間桁が北側へ約44mmの変位が確認された。このことから、第1径間側の桁、第2径間側桁がそれぞれ時計回りに回転し、相対的に40mm+44mm=

84mmのずれを生じたと考えられる。この値は、地覆で確認された桁の相対ずれ量とほぼ整合一致する。図-2に沓座における変位の略図を示す。

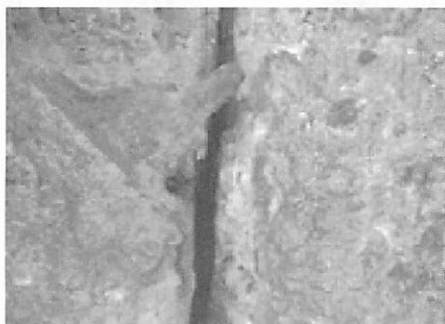
写真-2 P1上での遊間状況

さらに、P1における第1径間側の桁と第2径間側の桁の遊間の状況を写真2に示す。この状況から、A2側のゴム沓の変位方向から判断すると第2径間側の桁が第1径間側に移動したと判断される。

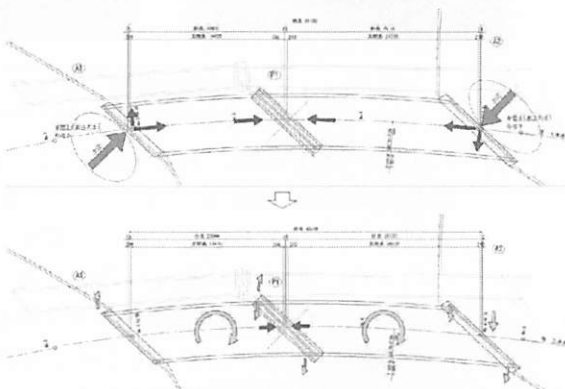
図-3 桁回転発生メカニズム

以上のことから、本橋梁の変状メカニズムは、地震動によりA1、A2の両側から径間（内側）側向きの力が加わり、桁どうしがせり合い時計回りの回転が生じたと考えられる。
