## Ｅ－ディフェンスを用いた大規模空間構造物に 設置された吊り天井の脱落被害再現実験

佐々木智大<sup>1</sup>・青井淳<sup>2</sup>・田川浩之<sup>3</sup>・梶原浩一<sup>4</sup>

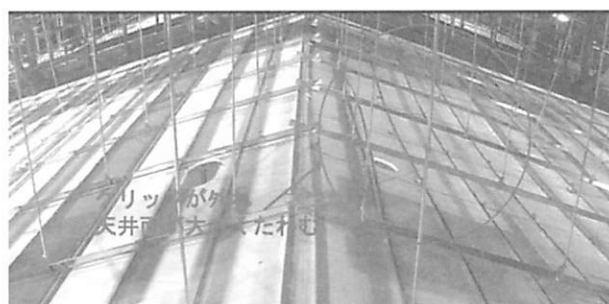
写真-3 K-NET 仙台波 50%（1回目）加振後状況

の時点では天井面は脱落していないが、クリップが外れ、たわんだ天井面を周囲がかろうじて支えている状態であり、いつ脱落が生じてもおかしくない状態であったと言える。その後、余震を想定し、K-NET仙台波50%を再度入力した結果、たわんでいた天井面が大きく振動し、激しい揺れと共に天井が脱落した。たわんでいた箇所が天井脱落の起点となったが、野縁で繋がった天井面も引きずられて脱落しており、全体の約1/5の天井が脱落した。天井脱落後の状況を写真-4に、天井脱落範囲を図-6に示す。なお、本実験では、ネットとワイヤを組み合わせたフェイルセーフ機能を設けていた箇所では写真-3(c)に示す様に天井を受け止めて被害を抑えており、設置されたフェイルセーフ機能は有効であったと言える。

写真-3に示すような勾配屋根の頂部付近を中心とした天井脱落被害は、過去の地震にて報告されている大規模空間に設置された吊り天井の脱落被害<sup>1)</sup>の様子に類似しており、それらの天井脱落被害を再現できたものと考えられる。本試験結果より、天井脱落は突発的に生じるのではなく、まずハンガー・クリップ等の接合金物の損傷・外れが発生し、その結果天井面が大きく応答するようになって最終的に脱落、といった段階的なプロセスを経て脱落に至ることがわかった。
