## 津波の影響に対する既設道路橋線支承の抵抗特性

森屋 圭浩<sup>1</sup>・中尾 尚史<sup>2</sup>・星隈 順一<sup>3</sup>

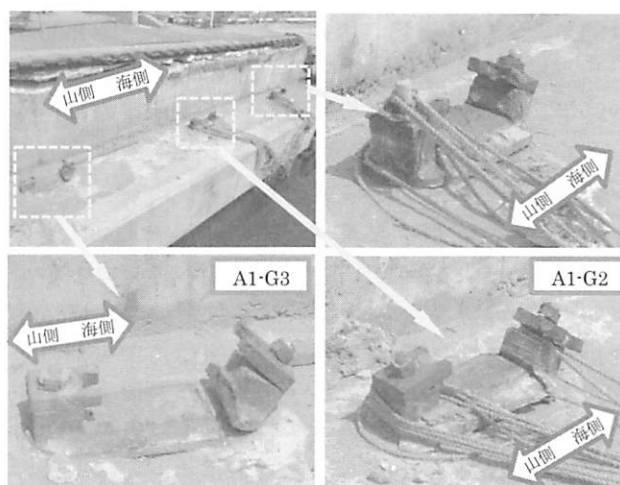
写真-1 水尻橋の損傷した支承部

まず、写真-1に示す水尻橋（宮城県南三陸町）に設置されていた線支承に着目する。本橋は、橋長31.95m（10.7m+10.6m+10.45m）の3連鋼単純桁橋であり、上部構造は桁高700mmのH型3主桁橋である。支承部の損傷状態から、すべての支承線で水平方向の作用力に抵抗する下沓突起部の近傍部に損傷が確認され、下沓突起部とアンカーボルトが橋軸直角方向へ曲げ変形している。実験結果と比較すると、本線支承では橋軸直角方向の水平力による影響を支配的に受けたものと考えられる。

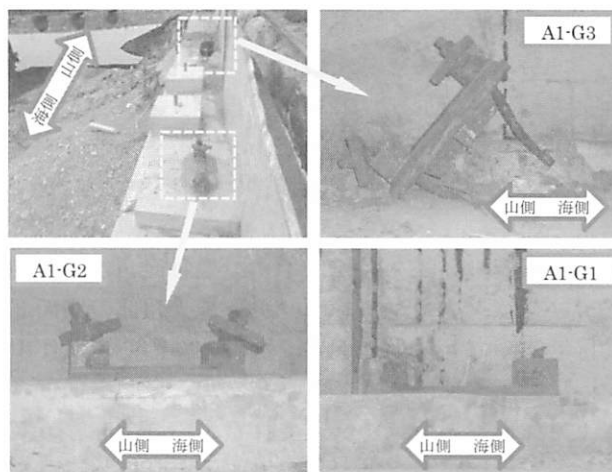
写真-2 横津橋の損傷した支承部

写真-2で示すように、津波により被災した橋梁部の線支承部の損傷を見ると、ピンチプレートの曲げによる損傷は少なく、アンカーボルトの鉛直上向き方向や橋軸直角方向への曲げ変形、アンカーボルトの破断により、ピンチプレートと上部構造との引掛りが外れている傾向が多く見られている。本実験においても、ピンチプレートの曲げ変形が確認されているが、同時にアンカーボルトの曲げ上がる変形も大きく出ていることから、写真-2で示す損傷と似た傾向を示すと考えられる。

長 32.4m(2×16.2m)の 2 連鋼単純合成桁橋であり、上部構造は桁高 850mm の H 型 3 主桁橋である。支承部の損傷状態から、鉛直上向き方向に抵抗する部品であるピンチプレートの曲げ変形や損失、ピンチプレートを取付けているアンカーボルトの曲げ変形や破断、下部構造からの抜けによる損傷が多く見られる。前述した実験結果と比較すると、アンカーボルトによる損傷状態と似た傾向を示していることから、線支承は鉛直上向き方向の荷重による影響の方が支配的であったと考えられる。

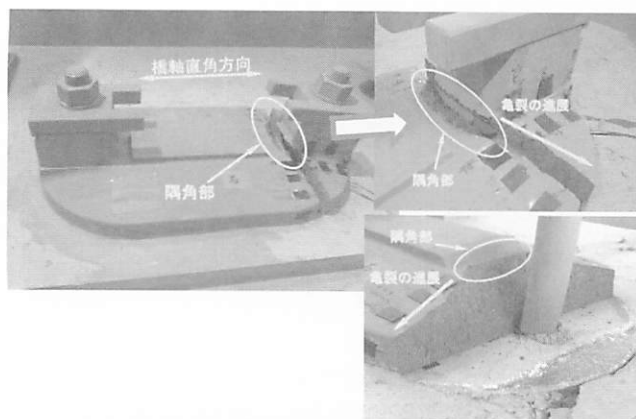
写真-6 水平載荷実験後の供試体損傷部(300kN タイプ)

橋軸直角方向に相当する向きへの載荷実験終了後の線支承の状況を写真-6,7に示す。300kNと750kN

タイプともに、下沓突起部の隅角部から亀裂が入り始め、下沓下面のアンカーボルト穴部に向かって生じた。亀裂が入り始めた直後に急速に進展し割れるような挙動を示したことから、脆性的な破壊に近い現象が生じたと考えられる。これは、損傷部の下沓に脆性破壊を起こしやすい鋳鉄材料(FC250)による影響と考えられる。下沓突起部の隅角部が損傷した後は、下沓突起部とアンカーボルトが同時に橋軸直角方向(支点中心から外側)へ曲げ変形する挙動を示した。なお、載荷方向と反対に位置する下沓突起部の隅角部やアンカーボルトに関しては損傷は見られなかった。

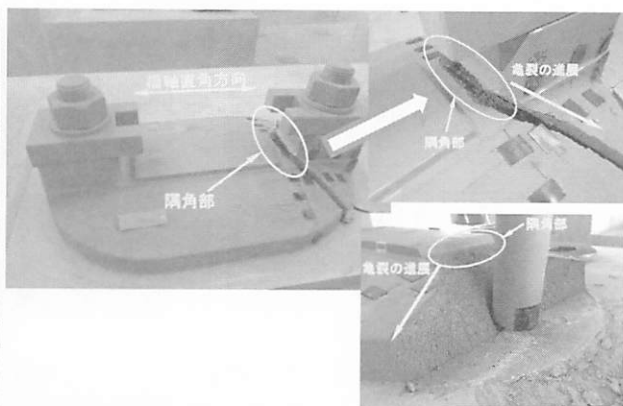
写真-7 水平載荷実験後の供試体損傷部(750kN タイプ)

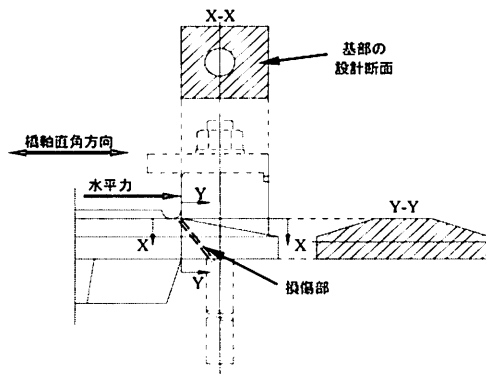
図-9 下査突起部の設計断面

文献11)に規定されている設計法(許容応力度法)においては、水平終局耐力が最も低いと予想される断面部は、図-9に示す下査突起部の基部の断面部(X-X断面部)とされている。しかし、今回の載荷実験の結果より、下査突起部の隅角部から下面の取付けボルト穴に向かって損傷が生じる結果となったことから、これは、線支承の耐力力の評価を行う場合には、許容応力度法による設計の時と同じX-X断面部で一律に耐力の算定を行うという考え方は適用できないことを示唆するものである。

また、線支承には、図-1,2に示すように、下査下面に水平力を下部構造に伝達させるリブが設けられている。しかし、アンカーボルトの位置の関係上、下査突起部の隅角部位置を境にそのリブが途切れた構造となっており、結果的にこの部分においては極端な曲げ剛性の変化が生じている。表-1に示すように、実験供試体のX-XとY-Y断面部との断面二次モーメントの比較を行なった結果、Y-Y断面部の方が小さい傾向を示している。

したがって、線支承の水平終局耐力の評価にあたっては、下査突起部の隅角部近傍の断面領域(X-X断

面、Y-Y断面部)において曲げ剛性の比較を行い、津波によって作用する水平力に対して最弱部となる断面を特定し耐力の評価を行う必要があると考えられる。

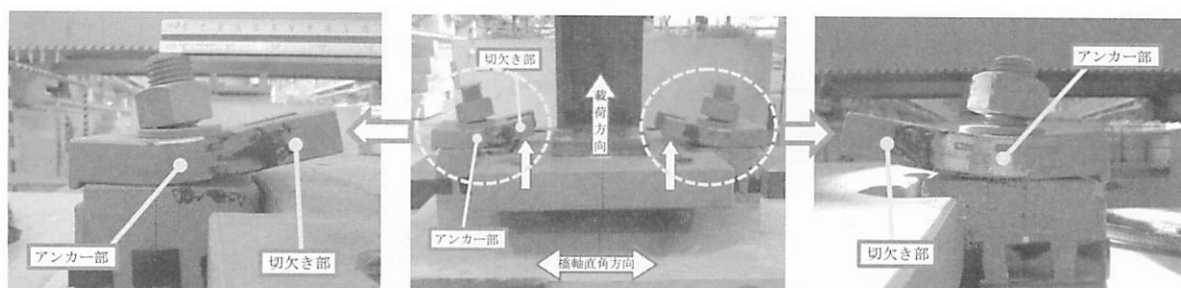
写真-8 鉛直載荷実験後の供試体の損傷部(300kN タイプ)

鉛直上向きへの載荷実験終了後の線支承の状況を写真-8,9に示す。300kN、750kNタイプともに、ピンチプレートのアンカーボルトが設置されている位置(アンカー部)を支点とし切欠き部にかけて鉛直上向き方向に曲げ上がる挙動を示した。アンカーボルトは、ピンチプレートの曲げ上がる変形により、同様に曲げと引張に相当する反力を受けている。

載荷初期においては、ピンチプレートの変形が生じていたが、荷重を載荷していくにつれピンチプレートとともにアンカーボルトが鉛直上向き方向に引張られながら橋軸直角方向(支承中心に対し外側方向)へ曲がる挙動を示した。また、下沓部には損傷は見られなかった。

本載荷実験において、損傷が確認された部位については、文献11)において考慮されている設計断面と一致する傾向を示しているが、設計上、最弱部となるのは、写真-8,9よりピンチプレートのアンカー

したがって、このような挙動特性を踏まえると、線支承の鉛直上向き耐力を精度よく評価するためには、アンカーボルト本体の引張や曲げ耐力だけでなく、アンカーボルトの変形に伴うピンチプレートの抵抗機能の低下の影響についても考慮していく必要がある。

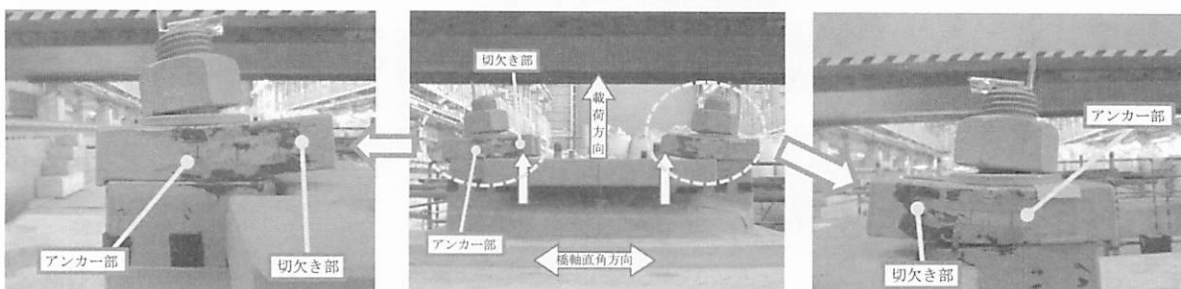
写真-9 鉛直載荷実験後の供試体の損傷部(750kN タイプ)
