## 気仙大橋の損傷跡から推定される上部構造の 挙動メカニズム

そこで本研究では、津波により上部構造が流出した気仙大橋を対象として、現場に残されたダンパーや支承の損傷痕跡を詳細に調査し、それらの事実関係の情報に基づき本橋の上部構造の挙動メカニズムを検証した。

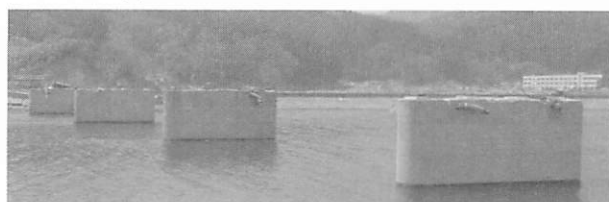
(b) 被災後  
写真-1 気仙大橋全景

この津波により、全径間の上部構造が流出した(写真-1(b))。支承およびダンパーの損傷状況を図-5に示す。図より、支承はアンカーボルトの破断、桁取付ボルトの破断、ゴム支承本体の破断が見られている。また、ダンパーは取付け部やダンパー本体に損傷が見られている。

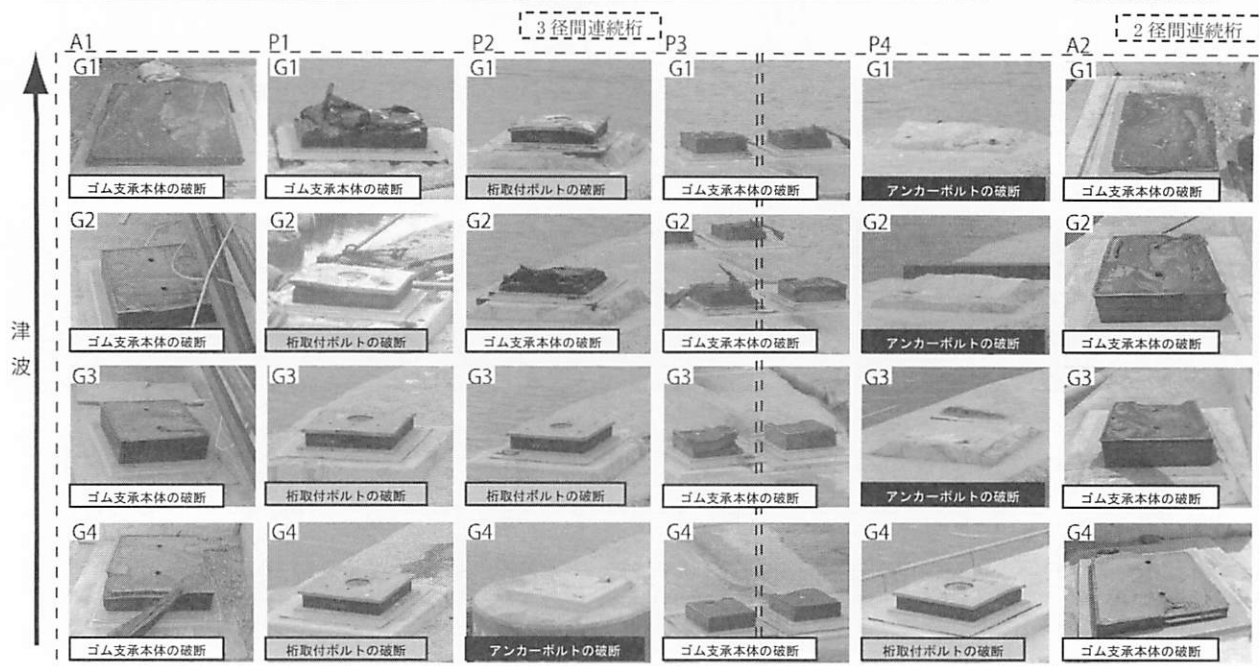
写真-4 支承損傷状況

表より、P1およびP2橋脚の支承は水平方向はゴム支承本体、鉛直方向は桁取付ボルトまたはゴム支承本体が最弱になっている。従って、ゴム支承本体が損傷している場合はどちらの力が支配的であったかは特定できないが、桁取付ボルトが損傷している場合は鉛直力が支配的に作用した結果であることが考えられる。P4橋脚は、水平方向はアンカーボルト、鉛直方向は桁取付ボルトまたはゴム支承本体が最弱となっており、アンカーボルトが損傷しているときは水平力、桁取付ボルトまたはゴム支承本体が損傷しているときは、鉛直力が支配的に作用した結果であると考えられる。A1、A2橋台やP3橋脚の支承は水平方向はゴム支承本体、鉛直方向はゴム支承本体またはアンカーボルトが最弱になっているため、アンカーボルトで損傷しているときは鉛直方向の力が支配的に作用していたと特定できるが、ゴム支承本体が損傷しているときは、どちらの力が支配的に作用していたかは、支承耐力からは特定できない。

今回の津波により被害を受けたゴム支承の損傷状況を写真-4に示す。図中で、津波は下から上に向かって流れている。表-1と比較すると、計算で得られた各部で最弱となる部位と、実際の損傷部位と概ね一致している。

P1橋脚の支承は写真より、G1はゴム支承本体、G2～G4は桁取付ボルトが破断している。表-1より、P1橋脚はG1は特定できないが、G2～G4は鉛直力が支配的であったと推定できる。P4については、G1～G3はアンカーボルト、G4は桁取付ボルトが破断していることから、G1～G3は水平力、G4は鉛直力が支配的に作用していたと推定できる。一方、P2橋脚の支承の損傷状況を見ると、G1とG3は桁取付ボルト、G2はゴム支承本体、G4はアンカーボルトが破断している。表-1より、G1およびG3は鉛直力が支配的に作用していたと推定できるが、G2はゴム支承本体で破断、G4は計算では最弱ではない部位で損傷しているため、どちらの力が支配的に作用していたかは推定できない。また、A1、A2橋台とP3橋脚についても、全てゴム支承本体で損傷しているため、水平および鉛直のどちらの力が支配的に作用していたかは特定できない。

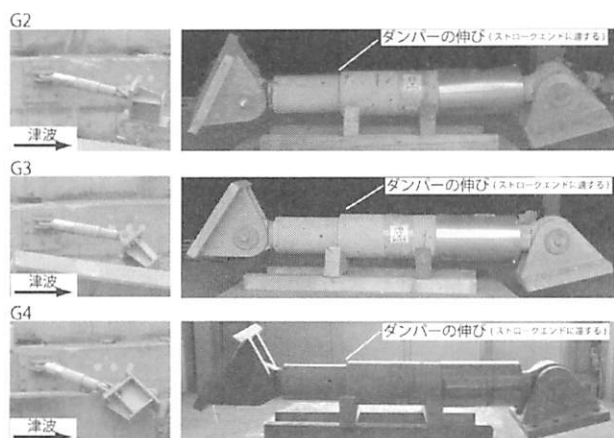
写真-5 ダンパーの損傷状況 (A1)

ー（写真-5）に着目すると、これらのダンパーは向きは全て上流側に向いており、またストロークは全て引張方向のストロークエンドに達していた。この損傷状況から、A1側の上部構造端部は最終的には上流側に移動する挙動を示したことになる。一方、写真-6で示したP1G2およびG3のダンパーのストロークは引張方向に動いており、G3のダンパーではストロークエンドに達していた。これらのダンパーの取付け部は、図-3に示したように鉛直軸まわりに回転可能な構造となっているものの、クレビスに設けられた遊間の範囲で上向きにも動くことができる構造である。このような事実関係から、P1橋脚の支点位置では、上部構造が上向きに変位し、これに伴ってダンパーもストロークが伸びた状態となったが、クレビスの遊間が閉じ、ダンパー本体に曲げが作用するようになり、P1G2のダンパーはストロークが引張の状態のままネジ部で破壊したものと考えられる。また、P1G3のダンパーはその後上部構造が上流側に流れようとする動きの中で引張方向にストロークエンドに達し、最終的にクレビス部のピンで破損したのではないかと考えられる。

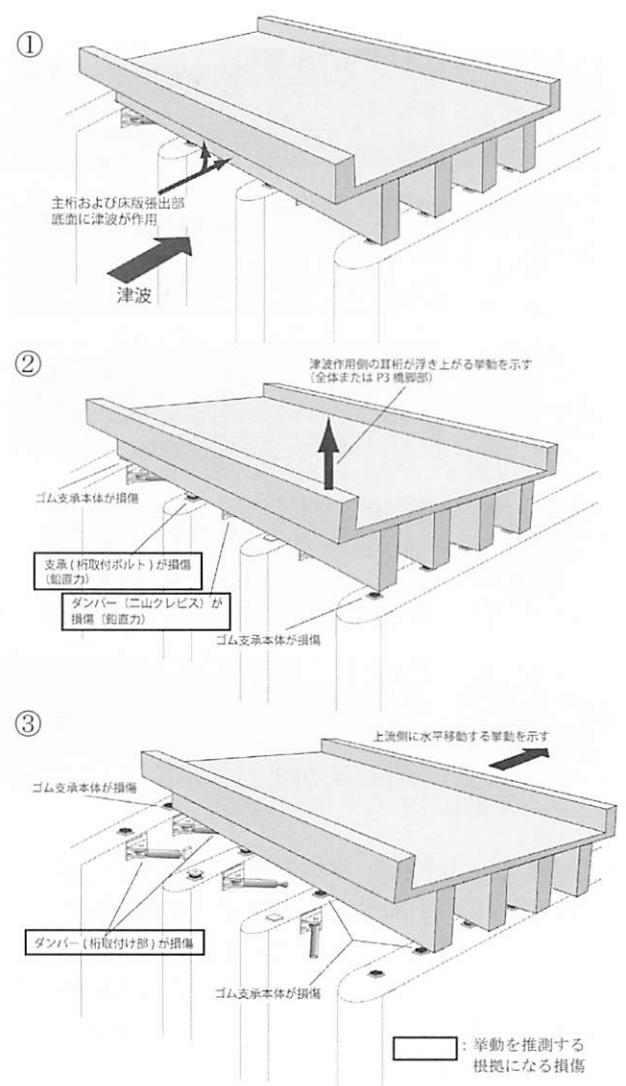
図-6 推測される上部構造の挙動(3径間連続桁)

図-6は3径間連続桁部の上部構造の挙動イメージである。推定される上部構造の挙動は以下の通りである。

- ①津波が津波作用側耳桁および床版張出部底面に作用する
- ②上向きの力により、津波作用側が浮き上がるような挙動を示す（P1G3ダンパー、P1G4支承の損傷状況より）

このとき、G4主桁全体が浮き上がるような挙動を示したのか、P3橋脚部が主として持ち上がるような挙動を示したかは、得られた情報からは特定できない。また、桁が持ち上がるような挙動を示したことで、A1G4およびP3G4の支承についても、鉛直力でゴム支承本体が損傷したと考えられる（ただし、A1G4の支承は、G4主桁全体が浮き上がるような挙動を示した場合）。

- ③上部構造が上流側に水平移動するような挙動を示す（A1G2～G4ダンパーの損傷状況より）

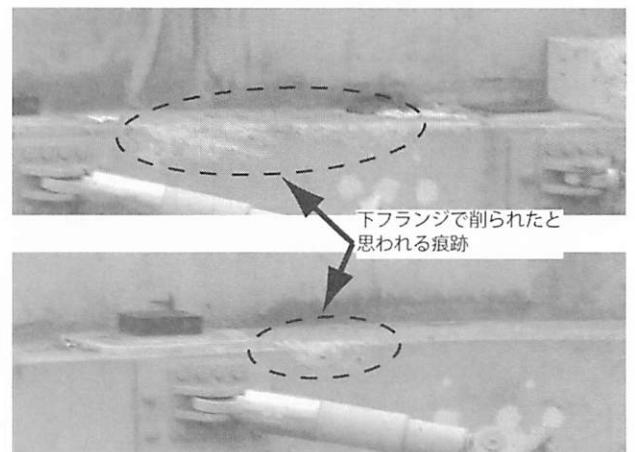
写真-9 A1 橋台天端の損傷痕

この挙動により写真-9に示したように、上部構造が上流側に水平移動（下向きに押されるような挙動も同時に作用している可能性もある）したことで、下フランジにより橋台天端が削られた痕跡が見られる。

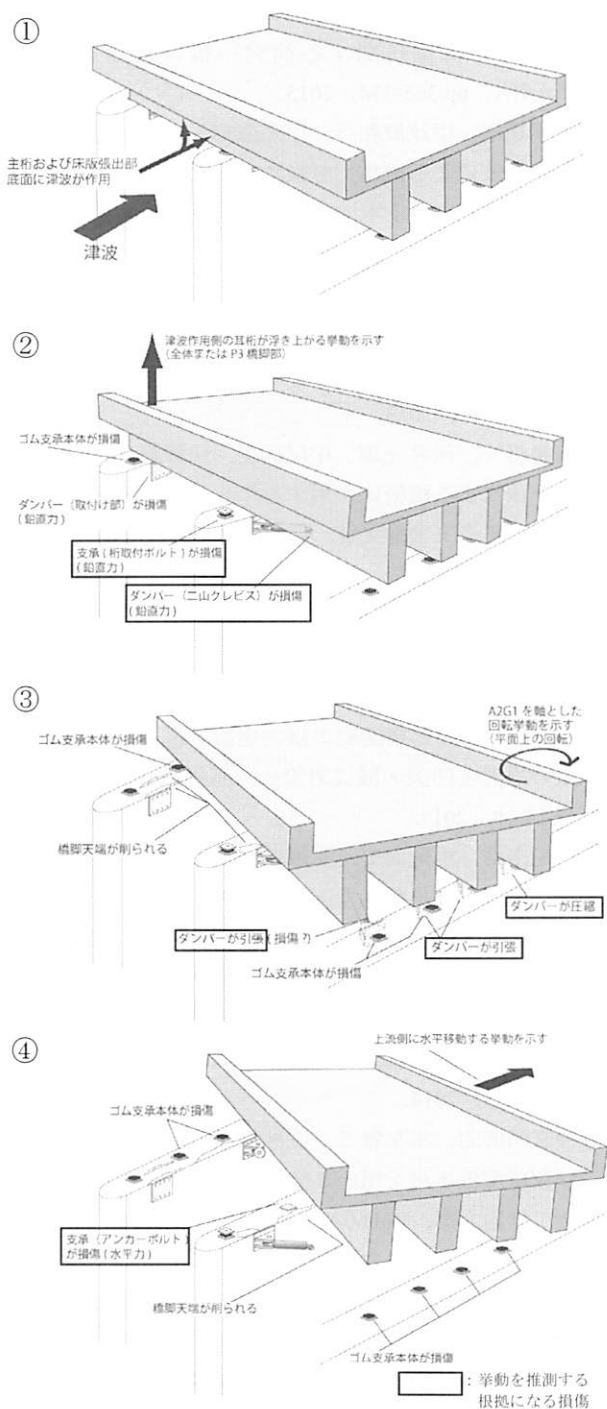
図-7 推測される上部構造の挙動(2 径間連続桁)

図-7は2径間連続桁部の上部構造の挙動イメージである。推定される上部構造の挙動は以下の通りである。

- ①津波が津波作用側耳桁および床版張出部底面に作用する
- ②上向きの力により、津波作用側が浮き上がるような挙動を示す（P4G3ダンパーの損傷状況より）

③水平力により、上部構造がA2橋台上流側 (G1側) 付近を軸とする回転挙動を示す (A2G1ダンパー、P4G1～G3支承の損傷状況より)

④上部構造が上流側に水平移動するような挙動を示す (A2G2～G4ダンパー、P4G1～G3支承の損傷状況より)

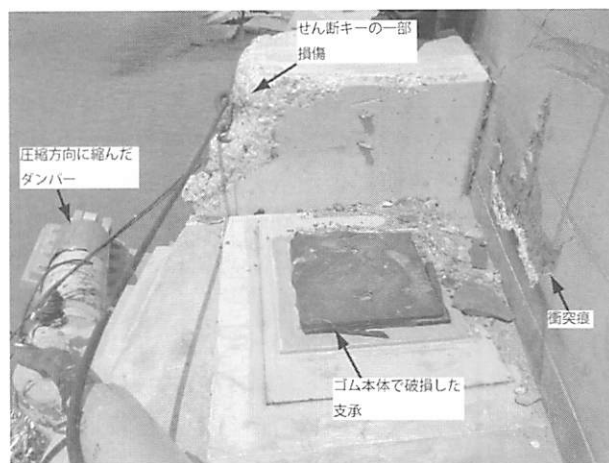
写真-10 A2 橋台の損傷痕

写真-10に示したように、A2G1に衝突痕や、せん断キーに損傷痕が見られることから、上部構造が回転したことにより生じたものと考えられる。また、A2G4ダンパーは、上部構造の回転により伸びが発生し、損傷した可能性がある。

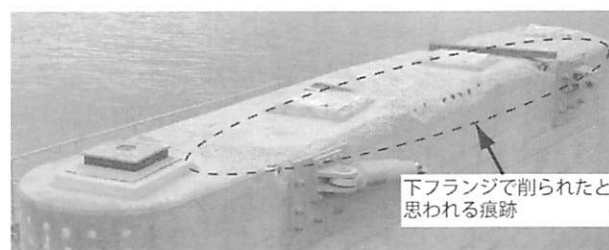
写真-11 P4 橋脚の損傷痕

写真-11に示すように、上部構造が水平移動することで、橋脚天端が削られた可能性がある。
