# 支承部に地震被害を生じた免震橋の再現解析

## 1. 概要

2011年東北地方太平洋沖地震では、ゴム支承を有するいくつかの橋梁において支承部の被害が確認されている。<sup>1)</sup>本文では、これらの被災した橋梁から選んだ免震橋を対象として動的解析を用いた再現解析を行い、被災要因の分析を試みた。以下、その結果について報告する。

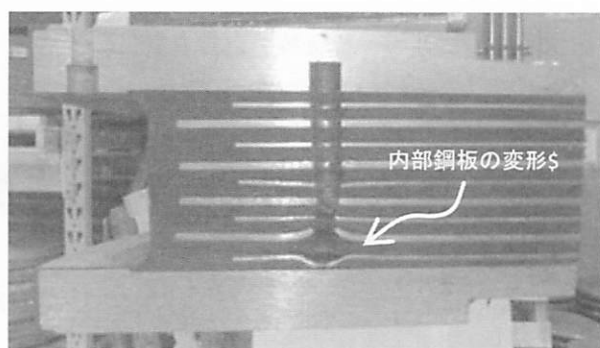
図-4 As1橋台G1支承の亀裂

地震による免震支承の被害としては、支承側面の亀裂、防錆のための被覆ゴムとサイドブロックの干渉などがあげられる。特にランプ橋As1橋台上には、1支承線上に3基の円形のゴム支承が設置されており、そのうち海側のG1支承に長さ41cmにわたる水平方向の亀裂が生じていた。

本橋梁は、橋脚及び桁には損傷を見受けられなかったものの、免震支承部で亀裂を含む損傷が発生した。曲線橋であるランプ橋の橋台部（As1）において、3基の免震支承のうち、海側のG1支承が中間部分で水平方向に41cmの亀裂が生じた。G1支承本体は丸い鉛プラグ入り積層ゴム支承であり、海側の支承側面に、支承本体中央部分で水平方向41cmの亀裂が生じた。その詳細を図-4に示す。亀裂は雁行状であり、針金で亀裂の深さを測ると、5cm程度の深さがあることが確認された。一般にゴム支承の破断実験では、引っ張り応力が卓越する上下縁部に水平で直線状の亀裂が生じることが多い。これに対し本支承は雁行状の亀裂を示していることから、高橋<sup>3)</sup>は雁行状地震断層亀裂との類似性を指摘している。これは地盤深部で直線のせん断変形が生じたとしても、地表部ではその亀裂が雁行状になって現れるというものであり、堀ら<sup>4)</sup>によって実験、解析が行われている。高橋は、支承内部（鋼板とゴムの接着部など）でせん断応力により亀裂が生じたものと推定している。また、免震支承の取替え工事において撤去された支承を観察すると、鉛プラグの一部がアンカーボルト孔に流出しているのが確認された。すなわち、免震支承の鉛体積が減り、空隙が生じることで、期待される減衰性能が発揮できない可能性

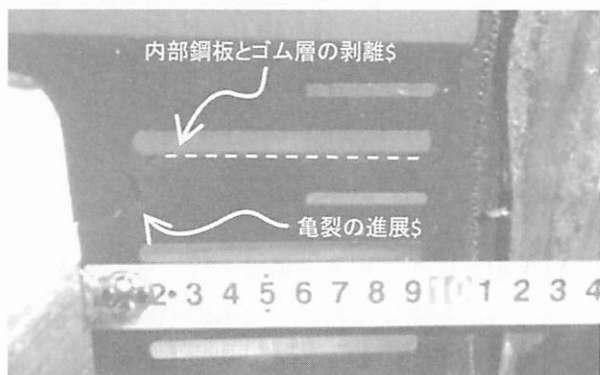
図-5 As1橋台G1支承の切断面

(a)位置決め孔周りの内部鋼板の変形

がある。篠原ら<sup>5)</sup>は、亀裂が生じたAs1-G1支承などを撤去・切断して、内部を詳細に観察した。表面の亀裂が屈曲に進展し、内部鋼板とゴムの接着面に辿り着き、内部鋼板とゴムが分離し、亀裂の終点は表面から約9cmまで達していることが明らかとなった（図-5）。また、P1-G2、P8-G1支承も切断し、支承の鉛プラグが分離していること、さらにP1-G2の鉛プラグが酸化され、一部茶色の酸化鉛になっていることが明らかとなった。

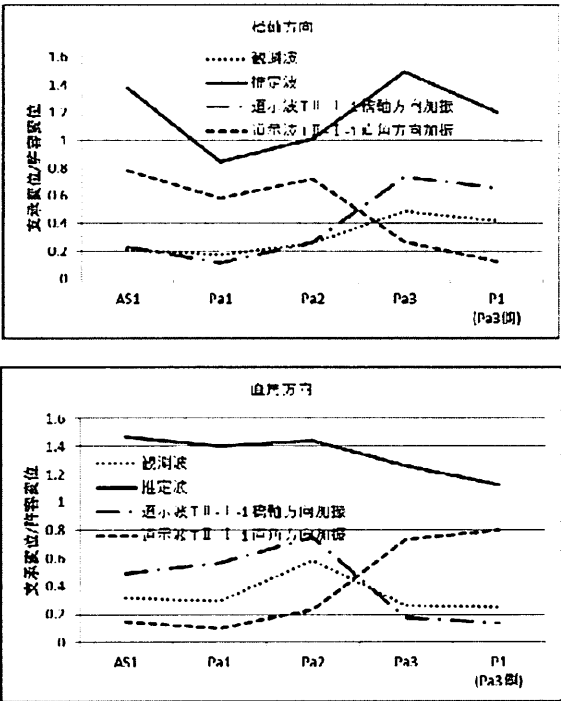
図-14 免震支承の変位と許容変位の比率

次に免震支承の許容変位(250%ひずみ時の変位)と最大応答値の比率を整理した結果を図-14に示す。推定波を入力した場合の解析結果に着目してみると、As1 支承の橋軸方向の変位は許容値を 5 割ほど超過しており(せん断ひずみが約 370%)、設計の想定を越えた変位が生じていることが確認できる。ただし、その他の橋脚上の支承についても橋軸方向ないしは直角方向で許容値を超過しており、変位の絶対値としては As1 支承の変位が大きい。許容値に対する超過率はランプ部のいずれの支承でも大きくなっており、この結果だけでは損傷の大きかった As1 および P1 の支承が他に比べて顕著に厳しい状態であっ

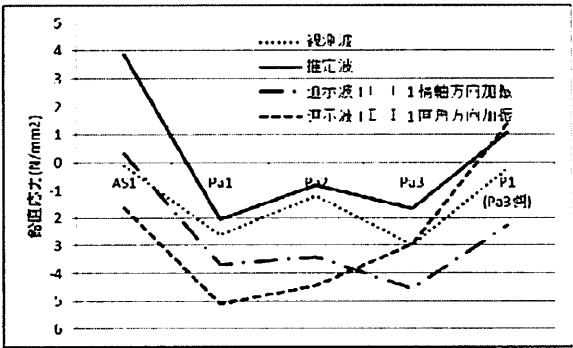
図-15 免震支承に生じた引張応力(引張が正)

そこで、水平方向だけでなく鉛直方向の挙動(桁のロッキング振動に伴って支承に生じる鉛直引張力)に着目して整理したものが図-15 である。同図に示すとおり、As1 および P1 の支承に引張力が生じており、特に As1 では設計上の許容引張応力である  $2\text{N/mm}^2$  の約 2 倍となっている。連続桁の端部は中間部に比べて死荷重が小さくなりがちであり、その結果支承の面積も小さくなりやすく、また解放端であることから桁のねじりに対する抵抗も小さいため、桁端部の支承に生じる鉛直引張応力が大きくなっていると考えられる。As1 支承に作用する鉛直力の時刻歴波形(図-16)を見ると、G1 と G3 の支承に作用する鉛直力がほぼ逆位相になっており、桁の直角方向への回転(ロッキング)で生じるモーメントが支承に偶力となって作用することで大きな鉛直力を生じていると推測できる。また As1 は一支承線の上に 3 基の支承が設置されており、死荷重反力はやや偏りがあるものの 3 支承で分担しているが、地震時に生じる桁の回転に対しては両端の 2 支承(G1 と G3)で分担することになる。支承の断面積は死荷重反力に対して決まることが多く、一支承線上の支承数が増えるほど個々の支承の断面積は減少する傾向になる。このため、As1 の支承は一支承線あたり 2 支承で構成される他橋脚の支承に比べて断面積が小さく、同じ鉛直力でも引張応力としては大きくなる傾向にあるといえる。時刻歴波形から中央の G2 支承に発生する鉛直力が G1 や G3 に比べて明らかに小さいことがわかる。

支承のせん断変形が大きくなると有効引張面積(移動量を控除した引張力を受け持つゴム面積)が小さくなるため、破断引張応力が低下することが実験<sup>7)</sup>で確認されており、実際には破断応力に近い引張応力が支承に発生した可能性があるといえる。また、引張力作用下において支承のせん断変形性能が低下することも当該橋梁の支承を用いた実験結果<sup>5)</sup>から指摘されており、水平方向および鉛直方向の荷重と変形により支承の損傷が生じたと考えられる。

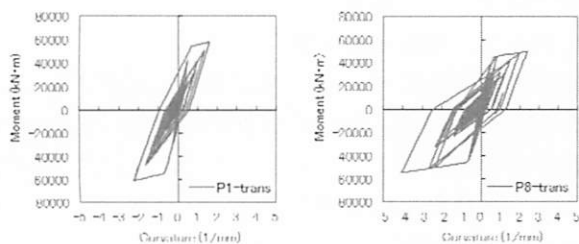
図-17 推定波を入力した場合の橋脚応答  
(P1 直角) (P8 直角)

入力波の違いに着目して結果を比較してみると、支承の変位が許容値を超過したのは推定波だけであり、観測波や道示波ではすべて応答値が許容値未満となっている。この結果から、推定波は実際の被害状況と整合しており、観測波に比べると当該地点に生じたであろう地震動をある程度再現できていると考えられる。ただし、橋脚の履歴応答を見ると、P1 橋脚の橋軸直角方向で軽微な降伏が発生するとともに、P8 橋脚では大きな非線形応答を示している。被

害調査結果では、橋脚には地震による損傷は確認されておらず、解析結果と整合していない。よって、推定波の妥当性について、再評価する必要があると考えられるものの、工学的地震動の評価によって推定波が導き出されたことより、推定波と同様の特性を有する地震動が橋梁地点で起こり得ると考えられ、レベル2地震動相当或いはそれ以上の地震が入力したと考えられる。

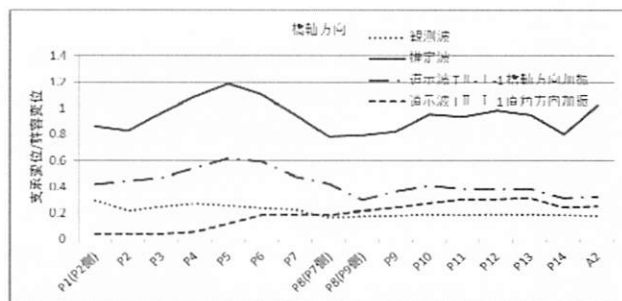
図-18 免震支承の変位と許容変位の比率

次に、サイドブロックの被害に着目して結果を整理する。各地震動を入力した解析結果より、本線橋の免震支承の変形率を図-18 に示す。P1～A2 の本線部は直角方向がサイドブロックで固定されている(解析上はサイドブロックが損傷しない前提としている)ことから橋軸方向変位のみを示している。推定波を入力した場合の変位が最も大きくなっており、支承の応答変位は許容変位の 80%～120%程度である。一部許容値を越えているところもあるが、桁の橋軸方向の移動がサイドブロックと支承の接触により抑制された可能性を考えると、免震支承の損傷が限定的かつ軽微であった実態と解析結果はおおむね対応しているといえる。

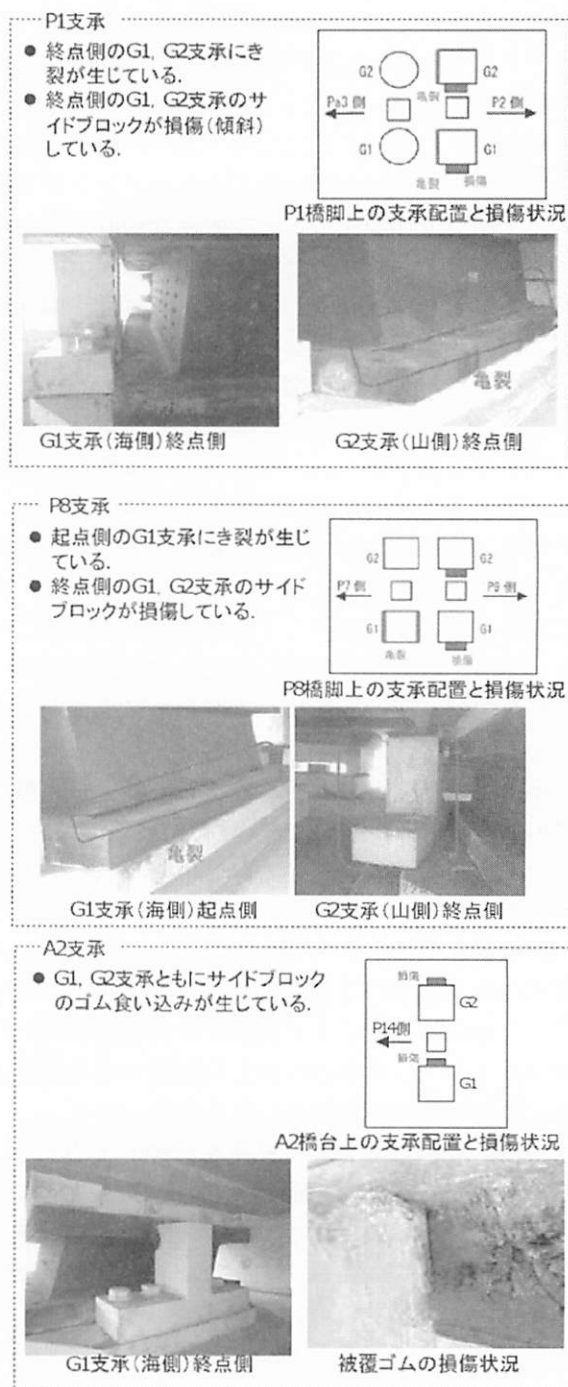
図-19 サイドブロックの損傷状況<sup>5)</sup>

サイドブロックは本線部の支承に設置されており、4本のボルトで固定されているものと6本のボルトで固定されているものの2種類が存在する。本橋で損傷が認められたP1支承(終点側)、P8支承(終点側)、A2支承はいずれも4本のボルトで固定されたものである。サイドブロックの被害で最も顕著であったのは、P8支承(終点側)のサイドブロックの固定ボルトが破断していたものである(図-19)。

ブロックを固定していたボルトが変形・破断していることから、各支承のボルトに発生するせん断力に着目してせん断耐力との比率を整理した。結果は図-20のとおりであり、推定波を入力した場合をみると、最も損傷の激しかったP8支承(終点側)が特に厳しい結果にはなっておらず、実現象との整合がとれていない。そこで、サイドブロック天端が支承に押される際にボルトに生じる引張力(ボルト配置がサイドブロック中心よりも支承側に偏心しており、サイドブロックが外側に倒れる際にボルトに引張力が生じる)に着目して引張力と引張耐力を整理した。結果は図-21に示すとおりであり、サイドブロックが傾斜していたP1支承(終点側)、サイドブロックが破断していたP8支承終点側の応答値が他支承

に比べて大きくなっており、実際の損傷状態と傾向が整合していることがわかる。したがって、アンカーボルトに作用するせん断力よりも引張力が支配的となって損傷が生じたと考えられる。なお、A2支承の応答が極端に大きい但实际上にはサイドブロックの損傷が軽微(ゴム支承に食い込んでいるのみ)である点については、サイドブロックがゴムに食い込むことによって結果として安定性が保たれたため解析と実現象が整合していないのではないかと推測している。
