## 既設高架橋等の耐震補強工事例などから考える 復旧工事の迅速性を妨げる要因

大場 宏樹<sup>1</sup>

<sup>1</sup>正会員 仙建工業株式会社（〒980-0811仙台市 青葉区一番町二丁目2-13）

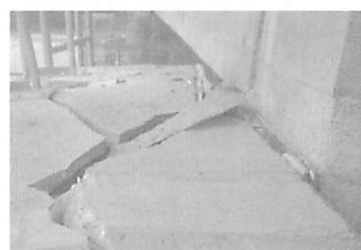
写真-1 サイドストッパー破損状況

写真-1は、橋桁の横方向のズレを制限するサイドストッパーの破損状況であり、沓が塑性ヒンジとなった。支承がゴム沓で、弾性変形による水平変位が大きくなり、RCサイドストッパーに桁が衝撃した。

これにより橋軸直角方向の移動制限機能が失われ、2011年4月7日発生の余震で最大約82mmの桁ズレが

生じた。ゴム支承は弾性範囲内であったため、損傷がなかった。また、桁そのものにも損傷は認められなかった。

この橋梁の復旧方法は、桁座上に鉄板とテフロン板を布設した上面にフラットジャッキをセットして桁をこう上させた後、水平ジャッキで元の位置まで戻す手順を採用した。図-1 にフローを示す。

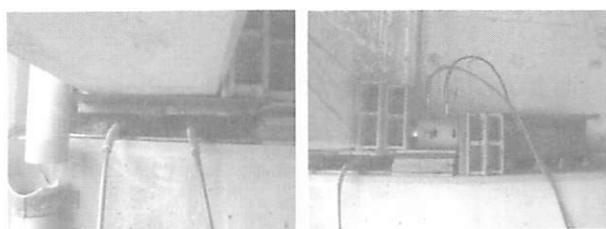
写真-2 フラットジャッキ設置状況

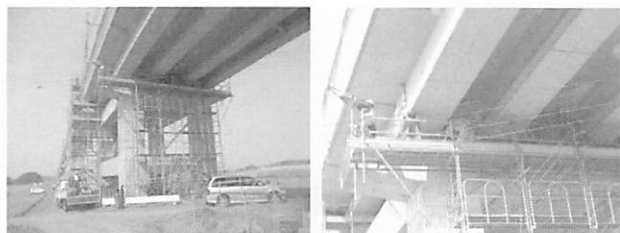
写真-5 足場設置及び人力による復旧工事

この橋梁の設置位置が以下の写真-5の通り平地であり、作業位置までのアプローチが比較的容易であったことから、地上から枠組み足場を設置し、迅速な施工を実施することができた。また、2層ラーメン中層はりの足場設置による人力施工の状況写真を写真-6に示す。

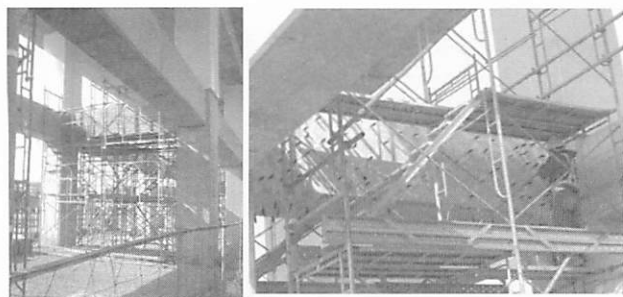
写真-6 中層はり足場設置及び人力による復旧工事

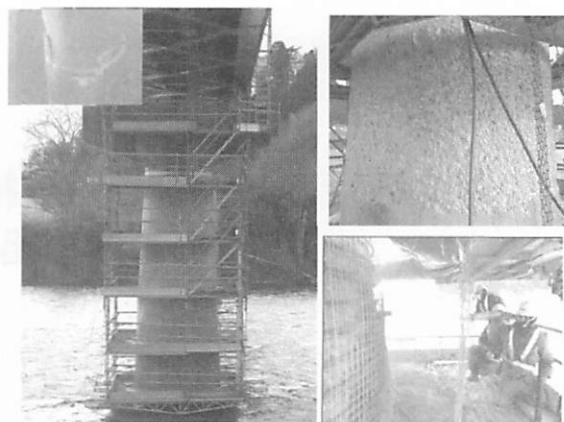
河川内に位置する橋脚等の施工は、河川の仮締切りや河川の汚染等を防止の工夫が必要となる。写真-7は、座屈した橋脚にコンクリート巻き立ての耐震補強を行った例で、河川を締め切ったの施工が困難であるため、橋梁上部工から吊足場を設置し施工を実施した例である。

写真-7 河川内足場設置及び人力による復旧工事

橋脚の既設コンクリート80mmはつり、新たにFB-4.5×2.5を主鉄筋補強としてアンカー固定で設置、配力筋(D25)を設置した後、クラックバスターを混合した湿式吹付けコンクリートとすることで、コンクリート打設時に発生する高アルカリ性の水分の河川への流入を防止した(図-2)。

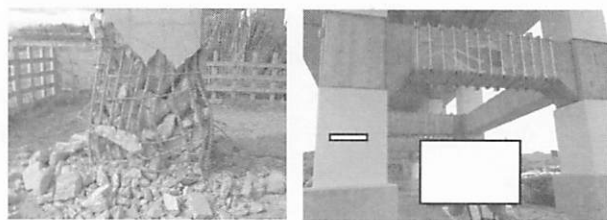
写真-8 根入れが短い場合の復旧工事 施工前・完成

以下の事例は、フーチングまでの根入れ長が1.0m程度で、柱基部に座屈が生じた例である。写真-8に

施工前・完成の写真、図-3にコンクリート巻き立て作業の概要図を示す。根入れ長が、1.0m程度であれば、迅速な施工を実施することが出来る。

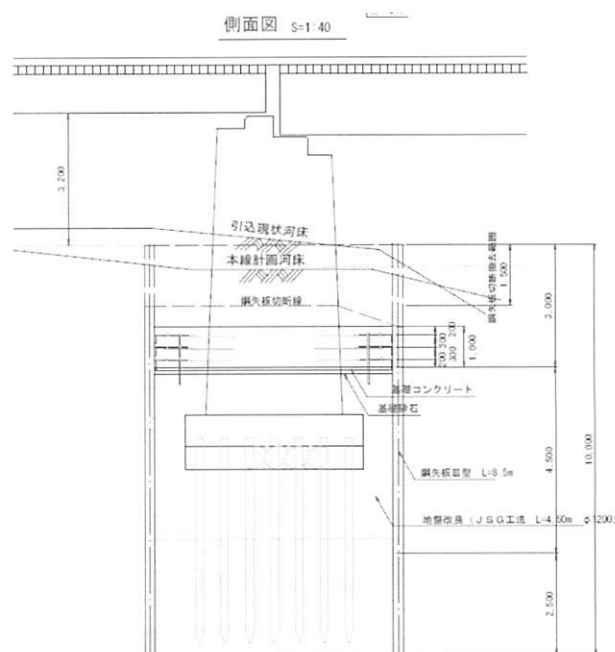
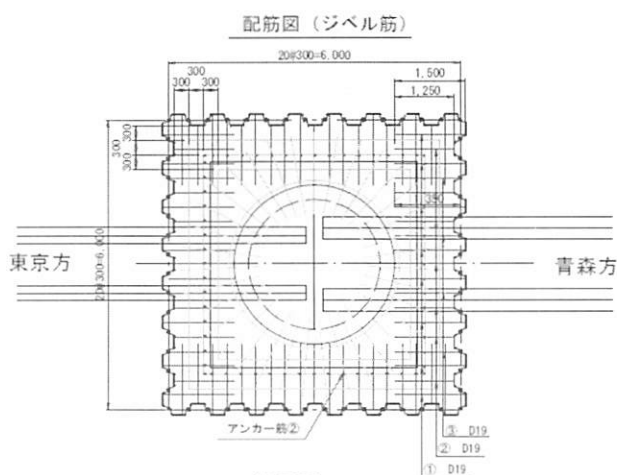
2橋の事例を紹介する。1橋目は宮城県北部に位置する鉄道橋で無筋構造物であり、昭和17年に建設された。2011年4月7日発生の余震直後の現地確認により軌道変位が、1P直上部において、軌道の通り不良115mmでありまた、周辺地盤は地震の揺れによって約100mm程度沈下している状況であった。以下に橋梁全体図(図-4)、橋梁全景写真及び軌道変状写真(写真-9)、地盤沈下状況写真(写真-10)を示す。

その後の追加調査によって、橋脚躯体には、 $1.1^\circ$  程度の傾斜が見られることが確認されたことから、橋脚の耐力低下等が懸念されたため、橋脚と一体となるケーソン基礎構造(補強部を橋脚躯体と位置づけ)が採用された。以下に復旧図面を示す。

施工内容は、フーチングの周囲に鋼矢板を打設し、鋼矢板内部を地盤改良し、周囲の地盤を強化した。また、鋼矢板の先端は、既存の松丸太杭よりも深い位置まで打設した。その後鋼矢板内を掘削し、鋼矢板にジベル筋を設置、及び橋脚躯体にアンカー筋を設置し、鋼矢板内にコンクリートを打設して、橋脚躯体と鋼矢板を一体化させた。当工事は、鋼矢板による土留め工を設置し、掘削4m程度を実施する必要があったことから、計画から施工完了まで、約半年程度必要であった。

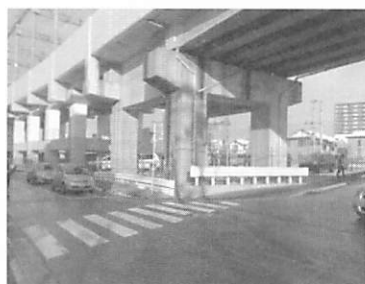
写真-11 設置位置全景

7.5m掘削を伴う工事事例である。施工内容は、2層ラーメン橋脚に鋼板巻き立てを実施するものであり、計画から施工完了まで、約半年程度必要であった。
