## 経年劣化ゴム支承の耐震性能低下に関する確認試験

本稿では、これら耐震性能低下の原因究明を目的として実施した詳細試験結果を報告する。

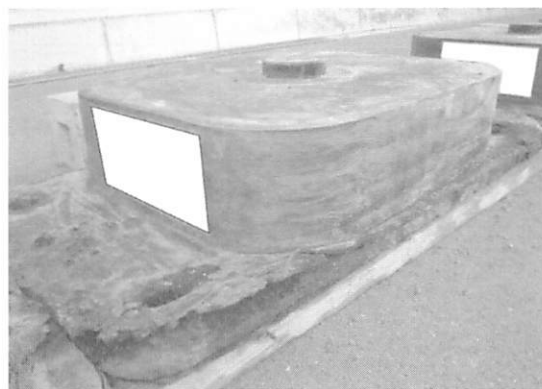
27年間供用されたことにより、支承表面にはオゾンきれつが発生しており、その最大深さは21mmまで達していた。被覆ゴム厚が5mmであることから、本体ゴムまできれつが進展していたことになる。また、桁端部に位置していたため、雨水や伸縮装置からの漏水等により、写真-1に示すように下フランジの一部に腐食が認められた。

写真-1 取出し後の支承状況

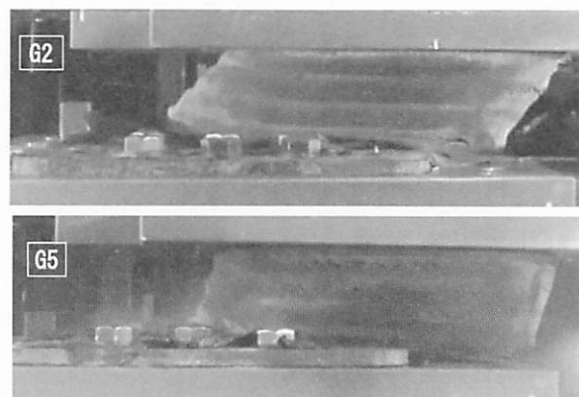
劣化支承G2, G5は、L1試験に続いて終局限界試験を行った。L1載荷時に下フランジとゴムの境界部が大きく開口し、繰り返し載荷によりその境界部が滑るような挙動が確認されており、L1試験時に既に一部が破断していた可能性がある。G2及びG5の終局試験画像を写真-2に示す。終局限界試験ではこの下フランジとゴムの境界部が滑るように破断した。

写真-2 劣化支承G2及びG5の終局限界試験画像

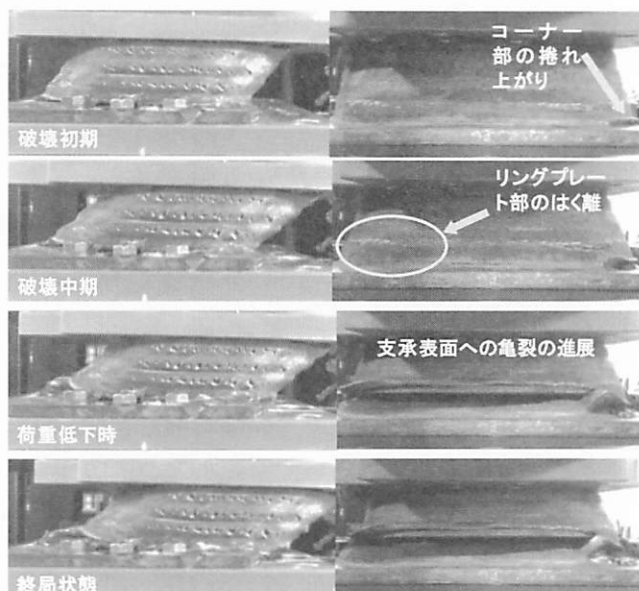
最も終局荷重が低かった劣化支承G7の終局試験画像を写真-3に示す。変形が大きくなるにつれリング

写真-3 劣化支承G7の終局限界試験画像

プレート部のはく離が始まり、徐々に支承表面へきれつが進展した後、荷重低下とともに終局状態となった。破断位置はリングプレート下面とゴムの境界部、ならびに下フランジとゴムの境界部であった。

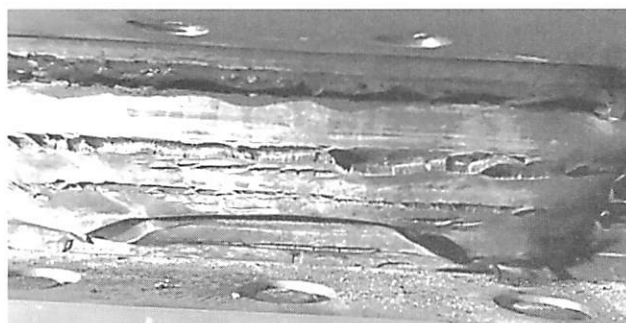
経年劣化損傷であるオゾンきれつが荷重試験時に開口している状況を写真-4に示す。特に上鋼板部が大きく開口しているが、上鋼板部は引張が卓越するため、ここが破壊の起点になりうるほどの大きな開口であった。しかしながら、オゾンきれつが奥深く進展して破断する状況は確認されなかった。これはすべての劣化支承に共通しており、オゾン劣化によりゴム表面にきれつが発生していても破断の起点に

なるとは考えにくい状況であった。この状況から、オゾンきれつが耐震性能や破断へ及ぼす影響は限定的と考えられる。なお、支承取出しの際にゴム表面に大きく傷が生じたG1支承についても、その傷はオゾンきれつと同様に破断の起点とはならなかった。

写真-4 荷重試験時のきれつ開口状況

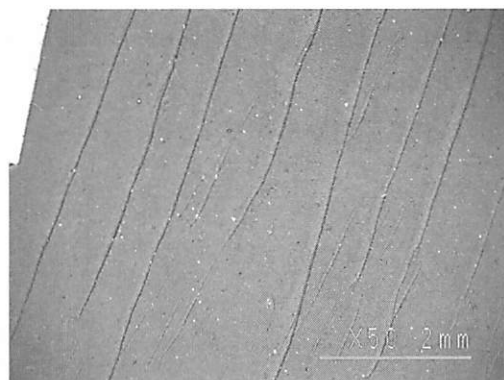
終局試験後の支承の破断面を目視及びマイクログラフにて観察を行い、破断面の状況を調査した。なお、終局後でもゴムが破断していない部分については刃物で切断している。ゴムが破断した場合、金属のそれと同様に破断面には破壊機構に見合った破断面が現れ、代表的な破面はせん断変形破断の周期的なストライエーションである<sup>2)</sup>。写真-5はリファレンス支承の鋼板とゴムとの境界面が破断した部分の鋼板側であり、周期的な模様（ストライエーション）を呈している。鋼板側にストライエーションが

写真-5 リファレンス支承の破断面（鋼板側）

確認できるということは、鋼板側にもゴムが薄く残っていることを示している。

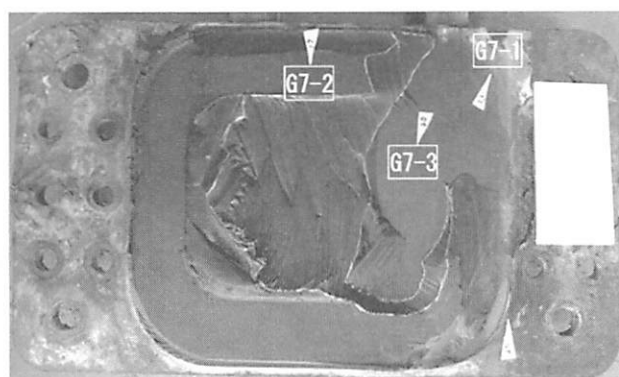
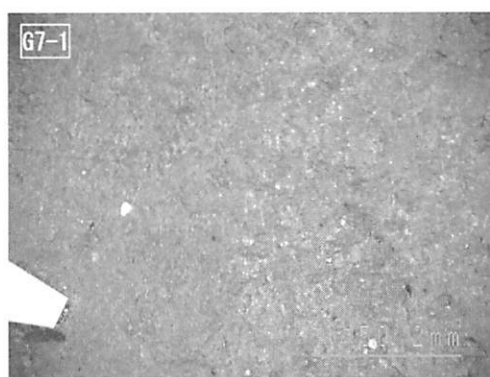
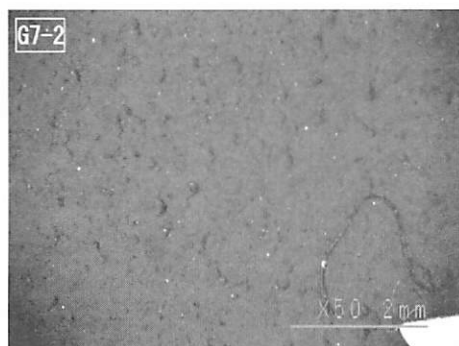
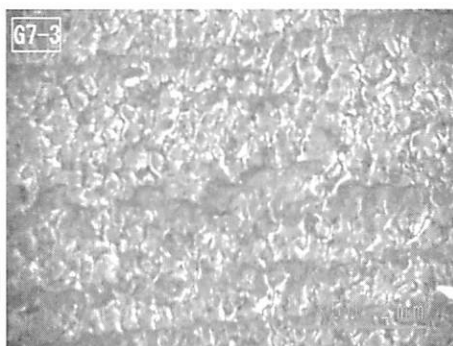
写真-6 劣化支承 G7 の破断面

最も終局耐力が低かった劣化支承 G7 の破断面を写真-6 に示す。破断位置は下フランジ及び内部鋼板の最下段面である。G7-1～G7-3 はすべて鋼板とゴムとの境界を撮影したものである。G7-1 は支承最外縁であり、錆が発生している。G7-2 は内部鋼板面のゴム側であり、平滑な状況である。G7-3 は下フランジ面であり、ゴムが完全にはく離して鋼材面が観察できる。いずれの破断面もリファレンス支承に現れたストライエーションは確認できない。

この G7 の破断面状況は、他の劣化支承も同様であった。リファレンス支承の破断面と異なっている状況から、劣化支承の破断の支配的部分はゴム層ではなくゴムと鋼板との接着面であると考えられる。

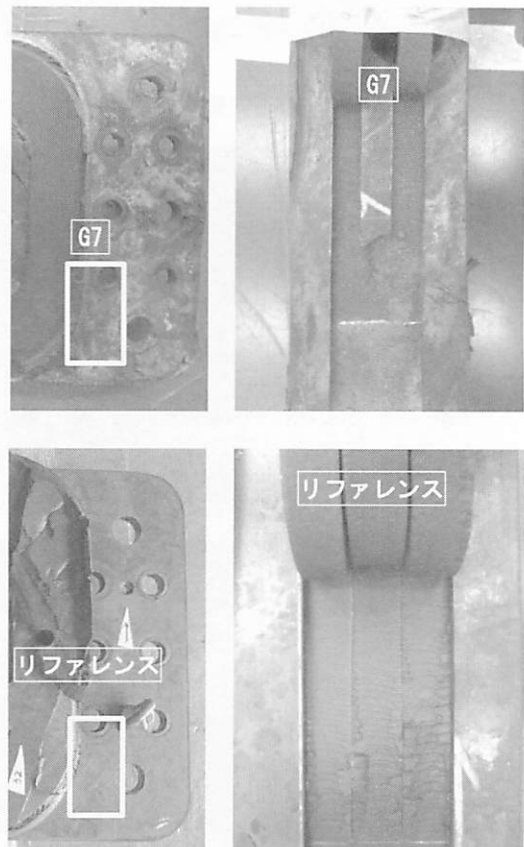
写真-7 フランジ部外側のはく離試験写真

しかし、フランジ部外側のはく離強度が一部規格値を満足しておらず、そのはく離性状が異なるものが確認された。写真-7にG7支承とリファレンス支承のフランジ部外側のはく離試験後の写真を示す。G7のはく離面は、鋼板との接着面が滑らかな性状ではく離しているのに対し、リファレンス支承は接着面にストライエーションを伴ったはく離性状であった。このことから劣化支承のはく離面は、接着面に異常が生じ、それに伴いはく離強度が低下したと考えられる。
