## 経年劣化により損傷したゴムダンパー（HDR-S）の 耐震性能の確認試験および考察

<sup>1</sup>正会員 工修 名古屋高速道路公社 整備部（〒462-0844 愛知県名古屋市中区清水四丁目 17-30）

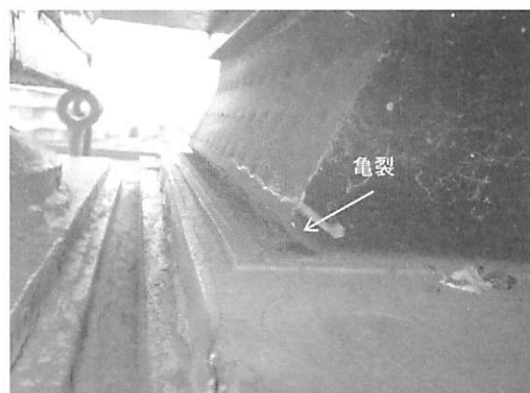
平成7年に発生した兵庫県南部地震を受け、名古屋高速では耐震補強工事を実施する中で、単純桁の桁連続化に伴いゴム支承への取替およびゴムダンパーの設置を行ってきた。しかし設置から約10年が経過した複数のゴムダンパー（HDR-S）において写真-1に示す亀裂損傷が確認された。名古屋高速では、これまで同様の損傷が報告されたことはなく、橋梁の耐震性能に影響することが懸念された。

写真-1 ギョムダンパーに発生した亀裂損傷

ゴムダンパーに亀裂が確認されたことを受け、同様の条件下で設置されているゴムダンパー135基を対象に臨時点検を実施した。その結果、点検対象であるゴムダンパーの約60%に亀裂が確認された。またゴムダンパーに発生した亀裂には、以下の特徴があることが確認された。

- ・ 亀裂は下部鋼板とゴムの加硫接着位置近傍で発生している。
- ・ 亀裂は橋軸方向のゴムダンパー前面と背面の両側に発生している（図-2）。
- ・ 亀裂はゴムの伸長方向に対し直角に発生している。
- ・ 亀裂の外観は、複数の亀裂が重なり合い直線的に生じている（写真-3）。

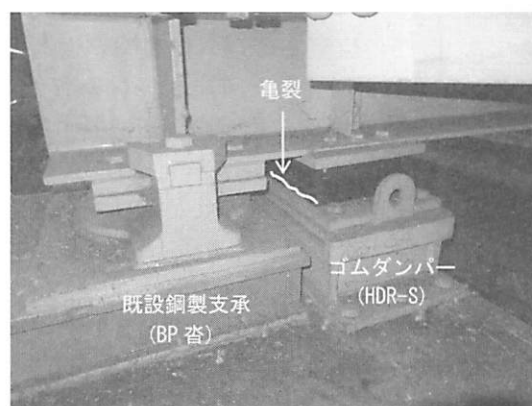
写真-2 ギョムダンパーの設置状況

置し、新たにレベル2地震時のみに機能するゴムダンパーを設置した。今回亀裂が確認されたゴムダンパーは、写真-2、図-1に示すように残置された鋼製支承（BP杓）の前面に設置されており、常時の移動量が大きい可動杓の箇所であった。

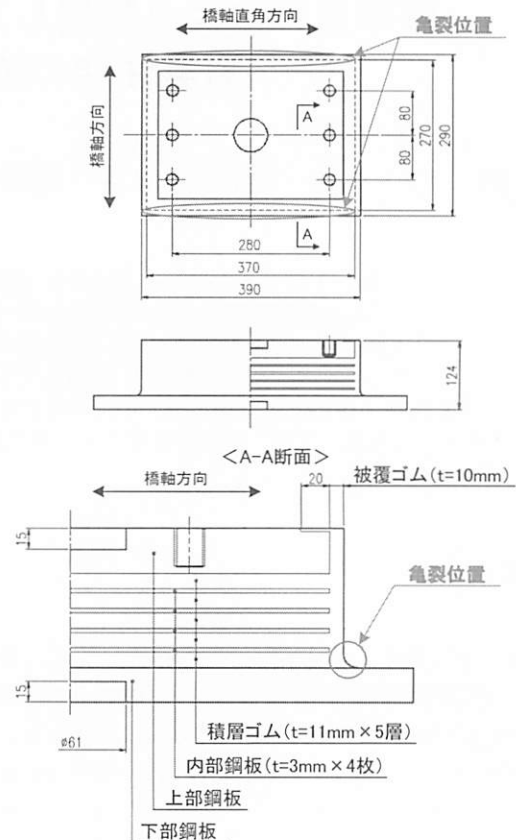
ゴムダンパーの構造諸元を表-1、構造図を図-2に示す。既設構造物の取合いを考慮し、ゴムダンパーの構造は高さを抑えた下フランジタイプであり、下部鋼板とゴムは加硫接着されている。亀裂が確認されたのは、下部鋼板と積層ゴムが加硫接着されているテーパ部である。なお対象のゴムダンパーは、常時鉛直荷重は受けていない。

図-2 ゴムダンパー構造図

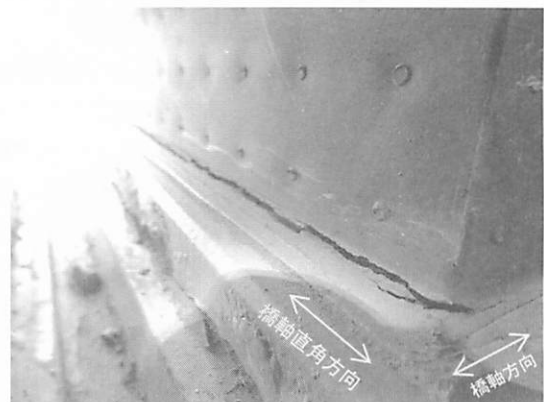
写真-3 ゴムダンパーに発生した亀裂面

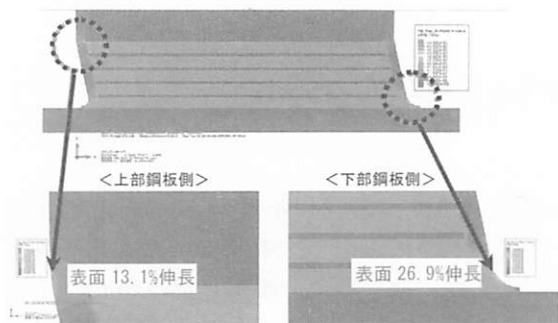
亀裂の発生位置は下部鋼板に加硫接着されたゴム縁端部であり、この位置でのゴム伸長率が過大となったことから亀裂が発生した可能性がある。そこで、せん断変形時の被覆ゴムの表面伸びを把握することを目的にFEM解析を実施した。解析条件として、水平変位は温度変化による常時のせん断ひずみ30%とした。またダンパーであることから圧縮荷重は载荷させない条件とした。

FEM解析の結果、亀裂発生位置である下部鋼板側と上部鋼板側のゴム表面伸びに大きな差があることが判明した。図-3に示すように常時の移動量30%で上部側の伸長率は10%程度であるのに対して、下部側の伸長率は20%を超えていた。これは名古屋高速道路公社の品質管理要領<sup>1)</sup>で規定されている静的オゾン劣化試験（JIS K 6259）の試験条件であるゴム伸長率20%を超える環境下である。下部鋼板とゴムの接着部近傍では、常時の移動量において局所的に想定を超える伸びが発生していることが確認された。

図-3 30%せん断変形時

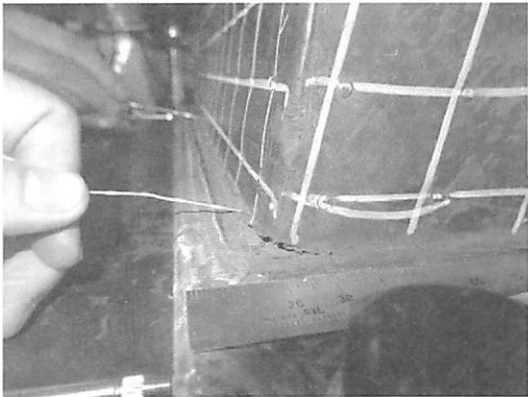
実験に使用するゴムダンパーの出荷時のパラメータを表-2に示す。現状の亀裂深さを把握するため、試験前に損傷したゴムダンパーにせん断ひずみ15%を与え、針金にて計測した。その結果、亀裂深さは損傷ダンパー①で最大8mm(写真-4)、損傷ダンパー②で最大20mm(写真-5)であった。

写真-4 損傷ダンパー①の亀裂(亀裂深さ最大8mm)

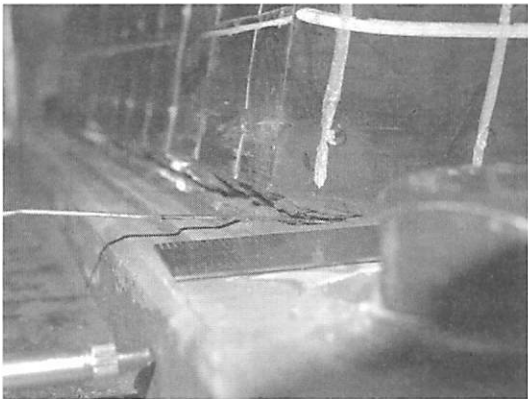
写真-5 損傷ダンパー②の亀裂(亀裂深さ最大20mm)

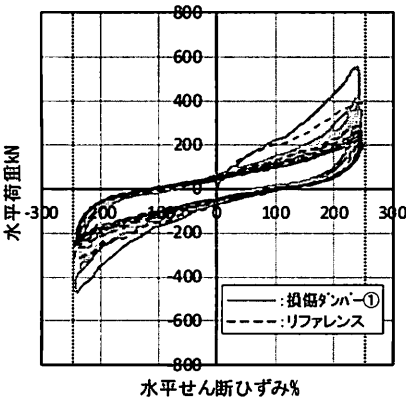
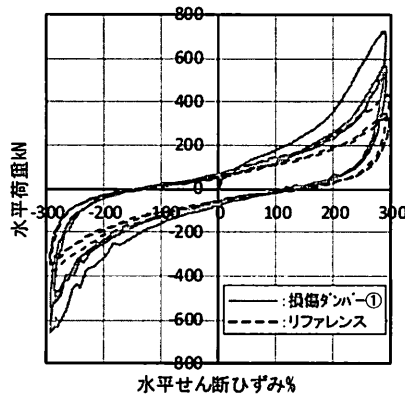
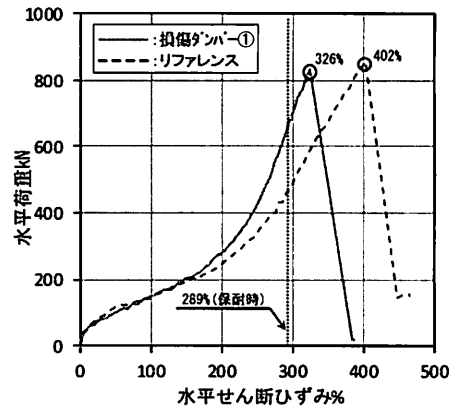
図-5 損傷ダンパー①とリファレンスの荷重履歴曲線の比較

損傷ダンパーの特性値は、出荷時の値と比べ等価剛性が最大 143%に増加しており、それに伴い等価減衰定数は最大 84%に減少している。また STEP-1 の荷重履歴曲線からも、損傷ダンパーはリファレンスと比べ剛性の傾きが増加していることがわかる。

荷重履歴曲線では、損傷ダンパー①、②ともに安定した履歴を示し、ゴムの破断等の異常は確認されなかった。

損傷ダンパー①、②ともに破断ひずみは、リファレンスと比較して低下しているものの、設計時の許容せん断ひずみ 289% (レベル 2 地震時) を満足した。ゴムダンパーの破断時の状況 (写真-7) は、全てゴム本体からの破断であり、下部鋼板および内部鋼板界面での破断はなかった。また破断位置は、亀裂深さが最大 20mm と深い損傷ダンパー②のみ下面亀裂位置から破断した。試験前の亀裂深さが最大 8mm である損傷沓①と新規製作沓は、ともに亀裂が生じていない上部鋼板側から破断した。

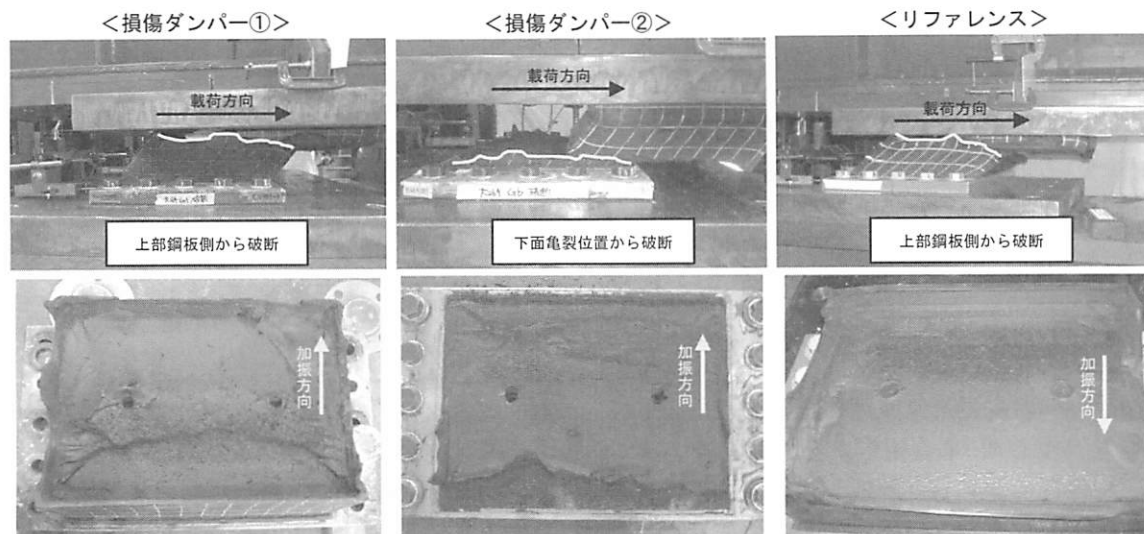
写真-7 ゴムダンパーの破断時の状況
