# 平成28年熊本地震による橋梁等の被害と地盤の関係の考察

那須 誠<sup>1</sup>

平成 28 年熊本地震で多数の橋梁や建物等が被害を受けたので、被害調査報告書や空中写真、地形図、地質図等の資料を収集して、被害と地盤との関係を考察した。その結果、過去の本シンポジウムで報告したように、いわゆる異種支持地盤状態で被害を受けている橋梁や建物等が幾つかあり、かつ変形方向と地盤構造とのよい関係も認められたので、それらの結果を報告する。

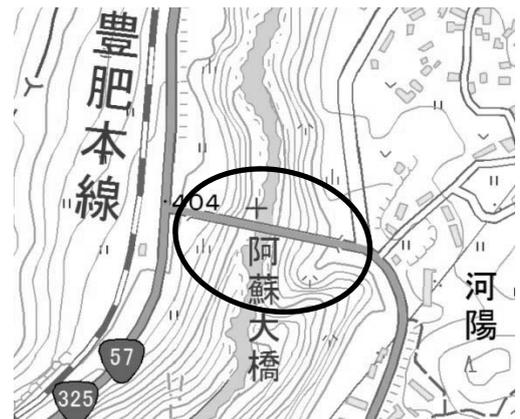
図-13 阿蘇大橋の位置地形図<sup>3)</sup>

a) 図-13<sup>3)</sup>に示すように、阿蘇大橋が架かる黒川の流れる谷の斜面は相対的に西側(図の左側)が急勾配で東側(図の右側)が緩勾配である。ここでは熊本地震で急勾配側の谷の西側の山の斜面が大崩壊すると

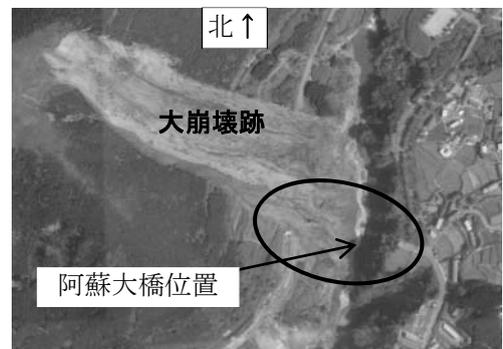
図-14 阿蘇大橋の被害位置写真<sup>23)</sup>

ともに、橋梁も被害を受けている(図-14<sup>23)</sup>)。第1章で述べたように地震では緩勾配側の谷斜面側の地盤が大きく変位して橋梁が被害を受けることが多いので、今回の阿蘇大橋の崩落は山の大崩壊の崩土による影響が大きかったことが推察される。

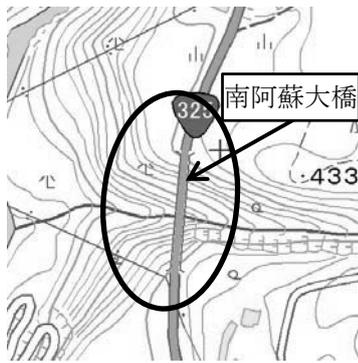
図-15 南阿蘇大橋<sup>3)</sup>

b) 図-15<sup>3)</sup>に示すように、南阿蘇大橋の下の谷斜面の勾配は相対的に北側が緩く、南側が急である。ここでは熊本地震で図-16に示すように北側橋台ジョイント部よりも南側橋台ジョイント部がひどく圧縮状態で損傷している<sup>4)</sup>。それは北側の斜面地盤が南側と比べて大きく変位して(地滑りを起こして)、桁を南側に押し出したため北側橋台ジョイント部よりも南側橋台ジョイント部がひどく圧縮状態で損傷したことが考えられる。なお、文献4)の被害写真によると、南側斜面が崩壊し、斜面勾配も南側が緩勾配のようであるが、地震後の衛星写真(グーグルマップス・アース、2016.6.14保存)によると、北側橋台側の地盤が南側橋台側の地盤よりも大きく変形しているようである。

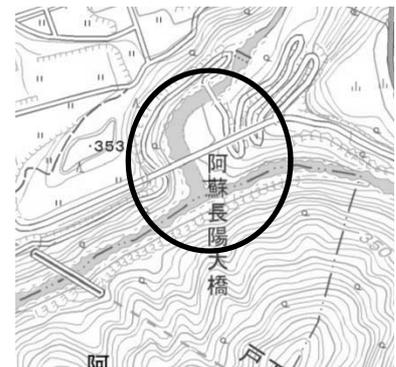
図-17 阿蘇長陽大橋<sup>3)</sup>

c) 阿蘇長陽大橋は図-17<sup>3)</sup>に示す位置に存在し、熊本地震で図-18に示すように南西側橋台付近の地盤が大きく変形している<sup>4)</sup>。被災前の写真(図-19<sup>4)</sup>)と比べると南西側橋台付近の地盤が熊本地震で橋軸直角方向の谷側に大きく変形(地すべり)していることが分かる。その影響で橋台が大きく変形しているが、写真の撮影時点では橋桁への影響は比較的小さかつ

阿蘇長陽大橋の下の谷斜面の南西側の勾配は北東側の勾配より緩く、緩い勾配の方の谷斜面側の地盤に地滑りが発生している。なお、図-17の北東側の橋台前面の斜面は単調でなく途中に段差を伴う斜面であり、各々の斜面勾配は南西側の斜面勾配よりも小さい。

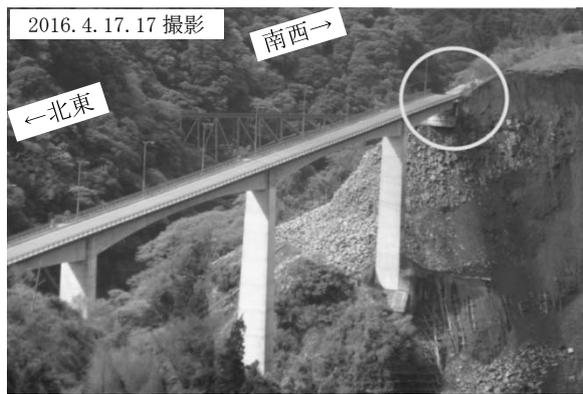
図-18 阿蘇長陽大橋付近の被害写真<sup>4)</sup>

たのではないかと推察される。しかし、地震後の衛星写真(グーグルアース, 2016.6.14 保存)<sup>5)</sup>をみると、南西側橋台側の地盤が大きく崩れているのがみられ、橋桁も大きく変形しているようである。この衛星写真でも北東側の地盤には変形は殆どみられないようである。

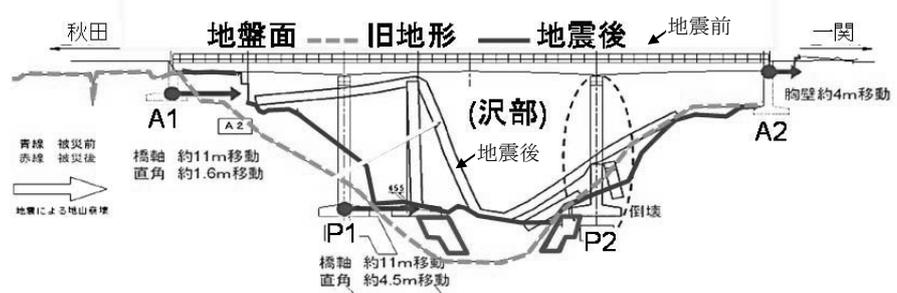
図-20 祭時大橋の地盤状態と躯体と地盤の変形<sup>7)</sup>

d) 上記の熊本地震による橋梁の被害が地すべり状の地盤変位で被害が出ているが、過去の地震で地すべりの影響で大きく変形した事例として2008年岩手・宮城内陸地震(M=7.2)による国道342号・祭時大橋の被害が挙げられる<sup>6)</sup>。この橋では図-20<sup>7)</sup>に示すように、A1橋台とP1橋脚の移動、P2橋脚の崩壊、主桁座屈、支承破断、床版破壊等が発生した。それは地震動により破壊された地山(不動地山)がA1橋台とP1橋脚を乗せた状態で、秋田側から一ノ関側に約11m移動したためと考えられた<sup>7)</sup>。ここの地盤(不動地山)は地震時の地山の移動方向に、秋田側から一ノ関側の方向に流れ盤状態で存在し、地盤は砂岩主体であるが薄い泥岩層を挟んだ成層状態にある<sup>8)</sup>。そのために地盤が地震で移動(地すべり)したことが推察される<sup>6)</sup>。しかも、図-20をみると地すべり側の地震前の谷斜面(図の左側)勾配(約34度)が右側の斜面勾配(約44度)より緩いことが分かる<sup>6)</sup>。

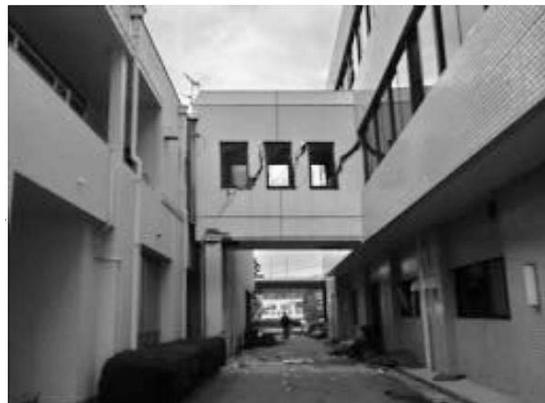
図-23 益城町役場の渡り廊下の亀裂等(本震後、西面)<sup>13)</sup>

なお、同地震で被害を受けた益城町役場では、南側の同庁舎・北側の議会棟間の渡り廊下西側壁面の北下がりの斜め亀裂(図-23)と、南側の庁

舎の北面基礎沿いの地盤亀裂<sup>12)</sup>から、庁舎が沈下したために渡り廊下の北下がり斜め亀裂が発生したこと、あるいは庁舎がそれが載る地盤(盛土)の南側(盛土の厚くなる南側)に変位したこと、建物基礎が受働土圧を受けて建物が南側に変位したために渡り廊下の北下がり斜め亀裂が発生したこと等が推察される。地盤の南側への地震時の変位は庁舎玄関前の銅像の南側への傾斜からも推察される。

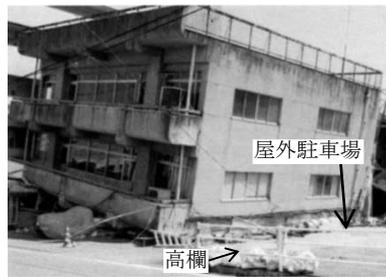
図-24 ピロティー建物の被害例(北西面、中央区)<sup>14)</sup>

b) 熊本地震で1階部分が層崩壊したピロティー建物が幾つか発生したが、そのうちの1つの事例と地盤の関係の推定結果を次に示す。図-24のOKT建物は熊本市中央区にあるRC造3階建であるが、地震で1階が層崩壊し西側に傾斜している。図-25は地震前の建物とその西方向の風景を示す。この図によると建物の西側の道路両端に高欄があり、しかもその脇の民家が道路より低く建てられている。ここは谷地形になっていることが分かる。このことは地震前のグーグルアース写真<sup>17)</sup>からも分かる。以上から推定すると、谷地形の東側の斜面上に盛土されて駐車場あるいは建物がつくられていて、地震時にその盛土が建物の基礎フーチングや地下室等を強く押し込んだ(受働土圧を作用させた)ため1階が層崩壊したことが考えられる(図-8(d)のタイプ)。建物の西側の柱の損傷が東側に比べて大きく西側に建物が傾斜したのは西側から強い地震力(受働土圧)を受けたためであり、その東隣にある7階建てのピロティー建物の被害が報告されていないようであり、しかも過去の地震でも多くみられる層崩壊建物の傾斜が隣接建

物と反対側の地盤側や道路側に発生していることが多く、層崩壊に対して盛土(地盤)の影響(受働土圧の作用)の大きいことが推察される。

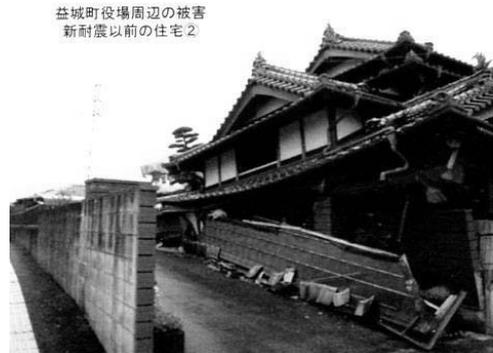
図-26 建物の被害例<sup>14)</sup>

c) 今回の熊本地震で益城町等で被害を受けた建物を見ると、元々傾斜がある地盤に盛土等で敷地を整地して建てられたものが多い。例えば、図-26<sup>14)</sup>が挙げられるが、ここではブロック塀の段数から原地盤面が傾斜していることが推定される。同様な地盤での建物被害は2004年新潟県中越地震<sup>15)</sup>や2014年長野県神城断層地震(2014年長野県北部地震、

M=6.7)<sup>16)</sup>等でもみられる。このような地盤での地震被害に対しては盛土等の様でない地盤あるいは盛土・地山境界部での不同地盤変位(水平変位,鉛直変位あるいは捩じれ変位)等の影響が考えられる。

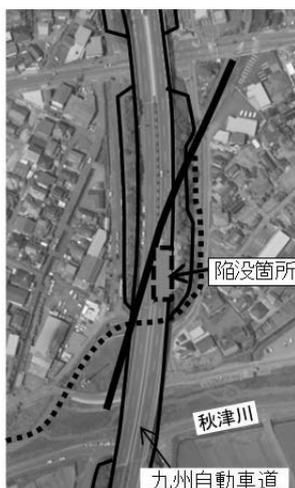
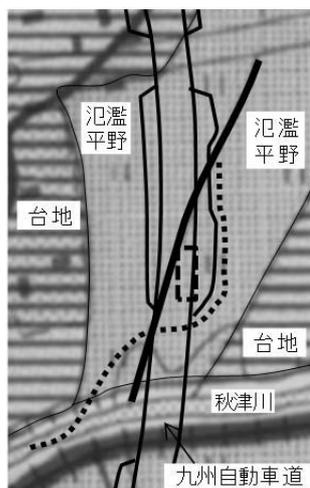
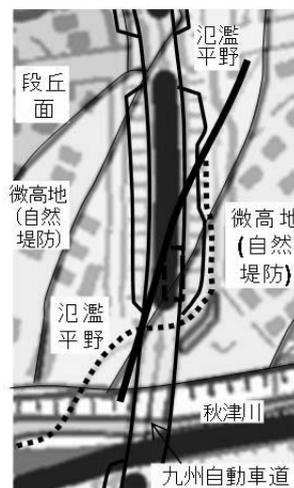
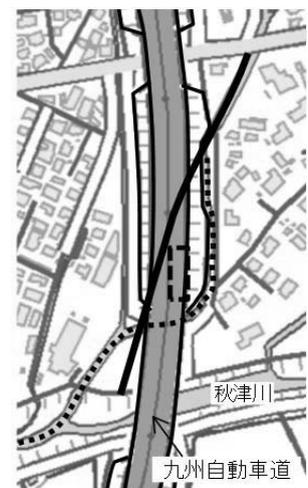
図-27 九州自動車道の道路陥没箇所(福富地区)の各種図面比較

熊本地震で九州自動車道の盛土(福富地区)が崩壊した。その崩壊位置が図-27<sup>18)-21)</sup>の(a)空中写真と(d)地理院地図(標準地図)に示されている。同図の(b), (c)図は付近の新旧治水地形分類図(初版と更新版)である。破線四角枠は陥没箇所,太実線は治水地形分類図(初版)の河道,点線は現河道を示す。

予め崩壊部付近で現在の河道が自動車道を直角に横断しており,同盛土の建設時に人工的に河道の移設が行われたことが推察されたが,これらの図面より建設に伴って河道移設が行われたことが確認できた。崩壊部は旧河道に近接しており,旧河道部と隣接地山の境界部も不連続点になる。しかし,崩壊は同図の(c)図をみると明らかなように氾濫平野と微高地(自然堤防)の境界部の氾濫平野側で発生している。氾濫平野は軟質地盤,微高地(自然堤防)は硬質地盤であるといえるので,地震時にこのような地盤の不連続点の影響(主として地盤の不同変位の発生等)の方が大きく現れて崩壊に至ったものと考えられる。このような地盤の不連続点での盛土(堤防を含む)の地震被害は過去の地震でも多数発生している<sup>22)</sup>。
