## 平成28年熊本地震におけるカルバートの被害状況

眞野 基大<sup>1</sup>・片根 弘人<sup>1</sup>・栗林 健太郎<sup>2</sup>・坂部 晃子<sup>2</sup>・藤田 亮一<sup>3</sup>・佐伯 宗大<sup>1</sup>

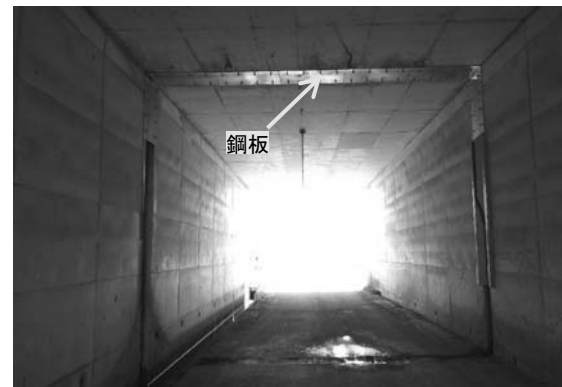
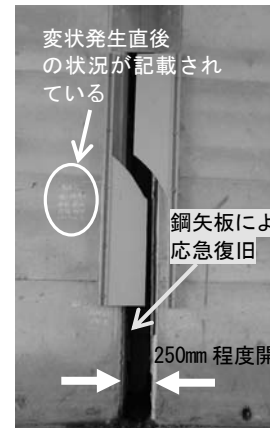
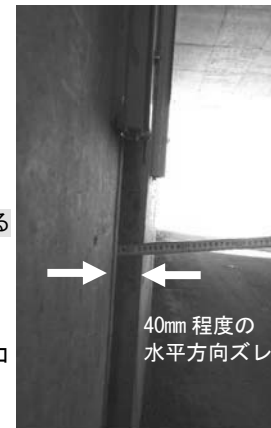
写真-1 被害の状況(熊本 31)

| No. | 路線名 / カルバート名 | 種 類 | ブロック数 | 被害の状況 |
|---|---|---|---|---|
| 7 | | | 2 | 目地開き(約25cm),<br>沈下,<br>目地ズレ(約4cm) |

断方向(水平方向)にも約4cmのズレが生じていた。調査時点では応急対策として、側壁の背面部(盛土側)に鋼矢板が打込まれ、頂版部には内側から鋼板が貼られており、カルバート内部への土砂の流入を防いでいる状況であった。側壁部には変状発生直後の(恐らく)NEXCOによる調査時のコメントが記載されており(頂版：空が見えている)、変状発生直後には開口した目地部から大量の土砂が流入してきたことが想像される。ただし、写真に示すように著者らが調査した時点では土砂は全て撤去されている状況であった。

写真-1に九州自動車道(熊本31)における被害状況を示す。本カルバートが今回調査した中で最も目地開き量が大きかったところである。本カルバートでは、目地部で約25cmの開きが生じるとともに、横

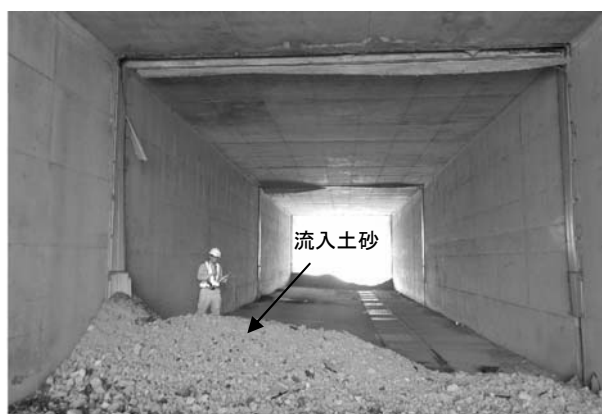
写真-2 被害の状況(熊本 33)

写真-2に九州自動車道(熊本33)の被害状況を示す。本カルバートは、今回調査したカルバートの中で最も延長が長いところである。躯体ブロック数が4つあり、目地が3箇所設けられており、いずれの目地部でも開きが生じていた。両坑口側でそれぞれ120mm, 80mm, 中央部で60mmの開き量であった。両坑口側の目地からは大量の土砂が流入している状態であり、カルバート内の通行は規制されていた。写真-3(a)には本カルバートの坑口部の路面の様子を示すが、舗装に亀裂が生じ躯体側が沈下している状況がわかる。また、写真-3(b)に”御船8”の坑口部の様子を示すが、これも同様に躯体側が沈み込むような変状を示している。

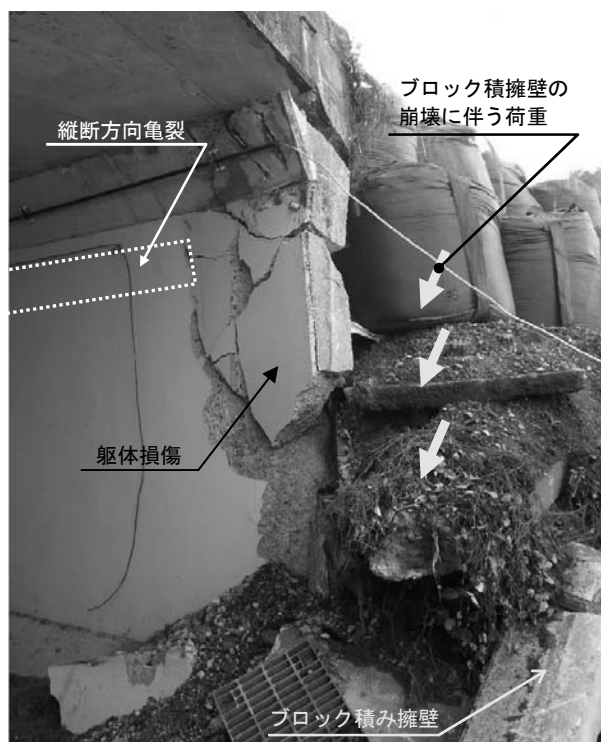
(a) 西側坑口部の被害

写真-4に国道443号線沿い(益城町寺迫交差点付近)に位置するカルバートの被害状況を示す。写真(a)に示すように、西側坑口部ではカルバートの脇にあるブロック積みの擁壁が完全に崩壊していた。恐らくこの擁壁の崩壊に伴い躯体に大きな側圧が作用し、カルバート躯体が大きく損傷したものと推測される。また、側壁の隅角部(同写真の点線枠部分)でカルバート縦断方向の亀裂が躯体全長にわたり確認された(表面が塗膜で覆われていたことから、開口幅は測定できなかった)。東側坑口部においても西側と同様にブロック積み擁壁が崩壊し坑口部が損傷していたことを考えると、この縦断方向亀裂は、ブロック

積擁壁の崩壊に伴って増加した側圧の影響により、カルバートが南から北方向へせん断変形するようなモードとなり発生した可能性が指摘される。ただし、躯体の損傷度としては、坑口部付近が特に重度であるのみで、写真(b)に示すように、カルバート上部の車の通行は特に規制されている状況ではなかった。

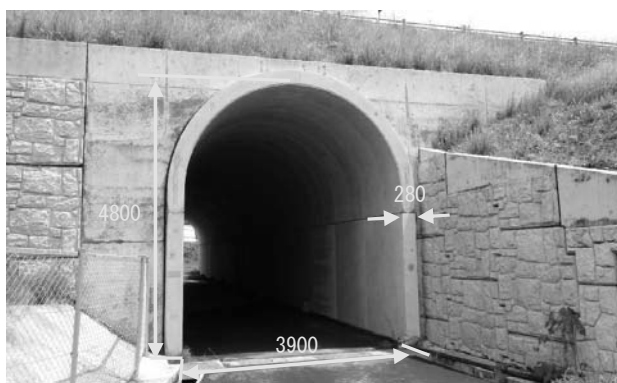
(a) 西側坑口の状況

写真-5に九州中央自動車道の小池高山IC付近にあるプレキャストアーチカルバートの被害の状況を示す。本カルバートは、内空幅3900mm、内空高4800mm、部材厚280mm(現地計測結果)の断面を有する二分割式プレキャストアーチカルバートである。写真(b)はカルバート内部のアーチ部材の損傷状況(亀裂の発生状況)を示している。写真に示すように、アーチ部材においてクラウン部(アーチ頂部)からやや外れた位置(45度程度開いた位置)に縦断方向亀裂

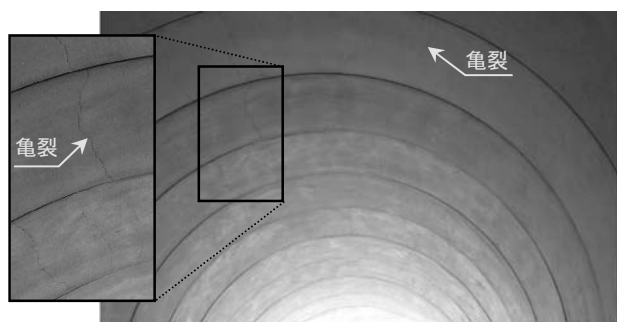
(b) アーチ部の縦断方向亀裂

が発生していた。この亀裂は坑口側ではなく、カルバートの内部側で生じていた。亀裂幅は測定できていないが、3m程度離れた位置から目視で十分に確認できる幅を有しており、比較的开口幅が大きい亀裂である。一方、側壁部材はアーチ部材と異なり、躯体自体は健全な状態であった。ただし、側壁の鉛直方向に対する傾斜角を測定すると、地山側に倒れ込むような変形をしていることが判明した。

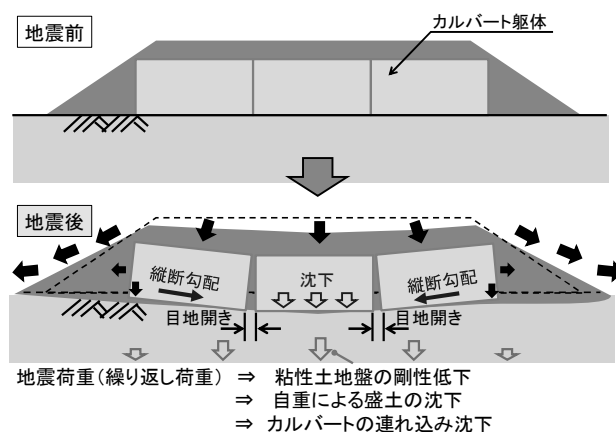
図-2 カルバート縦断方向の変状イメージ

現地調査結果を踏まえると、沈下被害が生じているカルバートは、図-2 に示す変形状態にあると推測される。例えば地震時に盛土のり面がすべり破壊的な挙動を示しカルバートに変状が生じた場合、目地開きは生じるものの、坑口部の躯体は図とは逆の縦断勾配になる可能性が高いと考えられる。加えて、

調査したカルバート上の盛土では特に崩壊している状況は確認されていないため、カルバートのこのような沈下変形は、上部盛土のすべり挙動に伴うようなものではないと考えられる。

この躯体の変形状態は、盛土自重による基礎地盤の変形に伴う沈下変形状態に酷似しており、盛土材というよりはむしろ、基礎地盤の方に変状に至った素因が存在すると考えられる。

九州自動車道で沈下したカルバートの基礎地盤が同様の特性を有する粘性土で構成されていると仮定すると、熊本地震の強震動の繰返し作用により地盤の剛性が極度に低下した可能性が考えられる。つまり、カルバートの沈下は、基礎地盤において地震時に「繰返し軟化」が生じ、盛土自重により地盤が沈下したことに伴い発生したものと推定される。

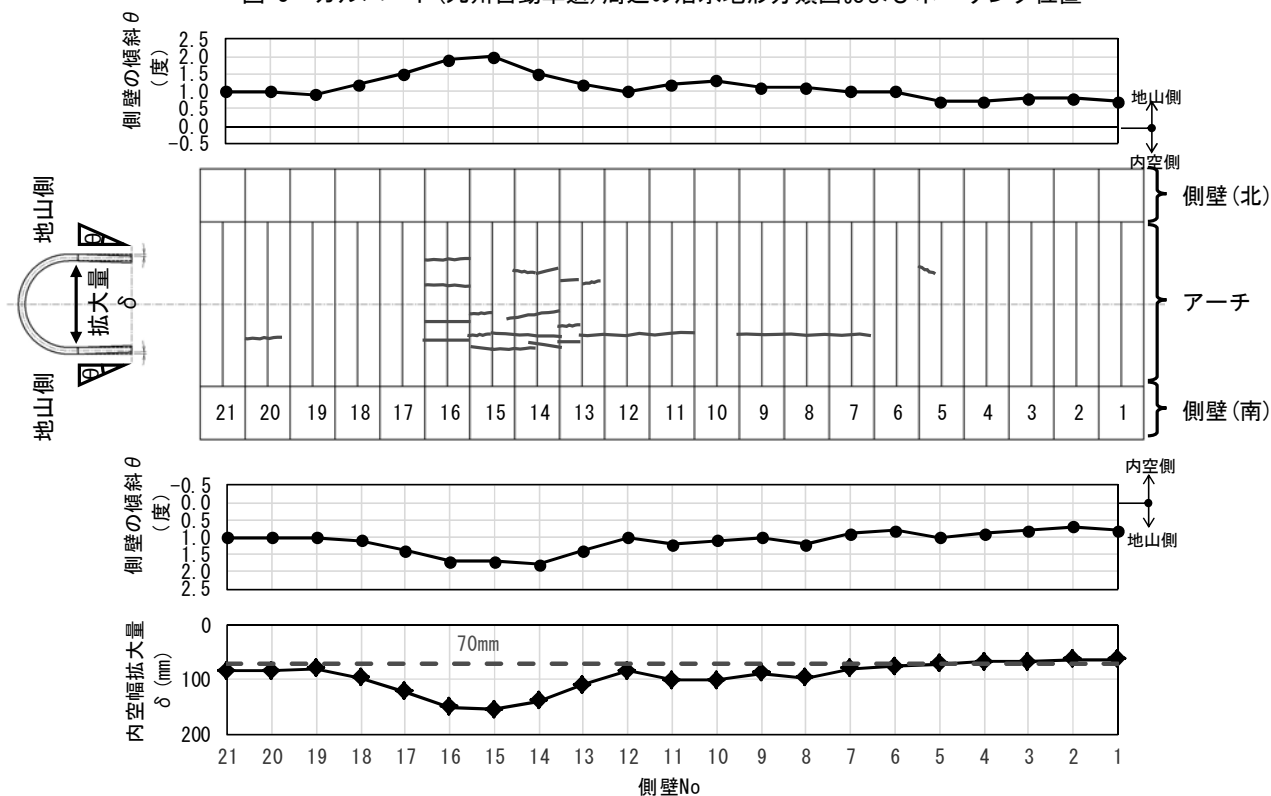
図-4 プレキャストアーチカルバートの被害の状況(小池高山 IC 付近)

亀裂をスケッチするとともに、側壁部材の傾斜角を計測し、これらを図-4 に示すように整理した。同図より、アーチ部材の亀裂はカルバート内部側となる側壁 No.7~16 区間で発生している。側壁の傾斜角は No.14~17 区間で特に大きく、最大で 2° 程度

地山側に傾斜している状態であった。同図には、側壁高  $h$  と側壁の傾斜角  $\theta$  から側壁上端部位置での内空幅の拡大率  $\delta$  を計算している( $\delta=h\times\tan\theta$ )。内空幅の拡大率は側壁下端部がカルバート内空方向へ変位していないと仮定して算出したものであり、これによると最大で約 150mm 拡大したことになる。内空幅の拡大率に着目すると、内空幅が 70mm 程度拡大した範囲でアーチ部材に亀裂が生じはじめ、特に 100mm を超えた範囲での亀裂の発生は顕著であるように見受けられる。つまり、アーチ部材に発生した亀裂と側壁の傾斜(側壁上端部位置の開き量)には強い相関関係が認められる。

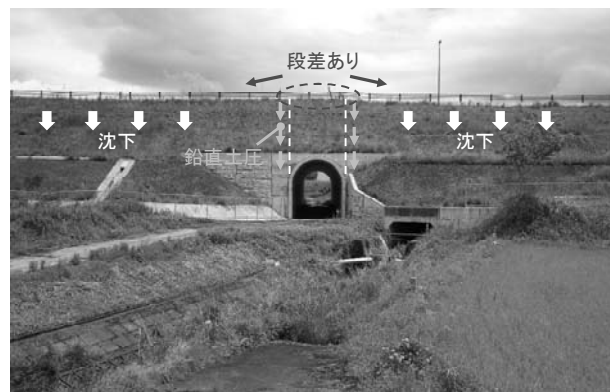
写真-6 カルバート上部盛土の状況

**写真-6** に本カルバートの上部盛土の状況を示す。カルバート前後区間の盛土が沈下しており、カルバート直上の路面で段差(不陸)が生じている。この盛土の沈下は、地震時の揺すり込み沈下であると考えられるが、盛土厚の薄いカルバート直上と盛土厚の厚い前後区間とで沈下量に差が生じ、カルバート直上の路面で段差が生じたものと推測される。沈下量に相対差があると、カルバート直上の盛土に鉛直下向きの荷重(鉛直土圧)が加わることとなり、この地震時の鉛直土圧の増加が誘因となり、カルバート側壁が地山側へと倒れ込んだ可能性が高いと考える。

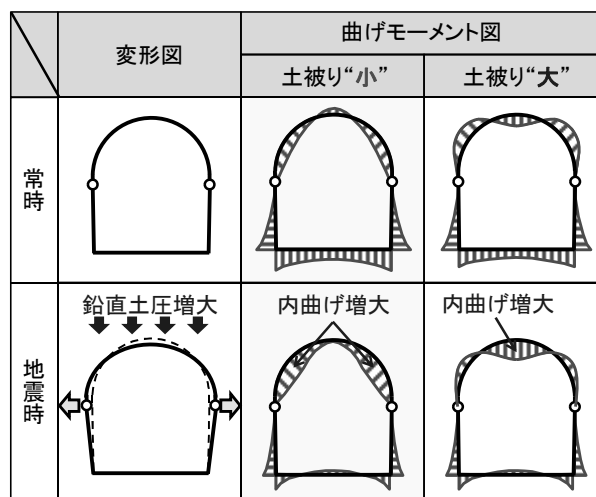
図-5 推定曲げモーメント分布

**図-5**に本カルバートの推定曲げモーメント分布を示す。土被りがある程度大きい場合を考えると、地震時の鉛直土圧の増加によりクラウン部(アーチ頂部)で内側引張状態が卓越する。一方、土被りが小さい場合、クラウン部からやや外れた位置で内側引張状態が卓越する。本カルバートの亀裂の発生状況(発生位置)からすると初期荷重状態(常時荷重状態)としては後者であったと推測される。

したがって、本アーチカルバートの被害は、鉛直土圧の増加によりアーチ部材下端部が股開きのような状態になり生じたものと推定される。
