2016年熊本地震による道路橋の被害概要

藤倉 修一¹・川島 一彦²

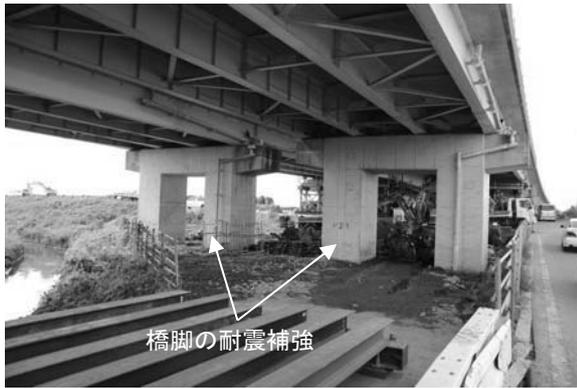
写真-1に示すように、橋脚は兵庫県南部地震以降にRC巻立てによって耐震補強されていた。橋脚には損傷は認められず、耐震補強が有効であったと見られる。

写真-1 RC巻立による橋脚の耐震補強

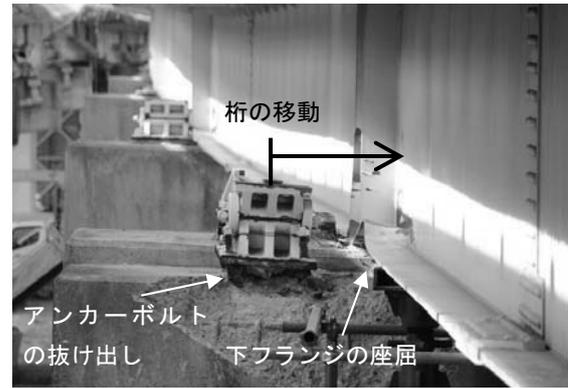
写真-2 桁移動および支承部の損傷

しかし、鋼製支承と落橋防止構造は耐震補強されておらず、固定支承のピンの破断、下沓の回転に伴うアンカーボルトの抜けだし、上沓の回転に伴う腹板の面外座屈、移動制限装置の破断、沓座コンクリートの破壊等、各種の被害が生じた。写真-2に示すように多くの箇所では桁が支承から脱落したり、下支承が橋脚上端からずり落ち、落橋が危惧されるほどの被害であった。

鋼製支承と落橋防止構造の被害は宮城県沖地震や兵庫県南部地震で生じたとおりの被害であり、事前に耐震補強すべきであったと考えられる。

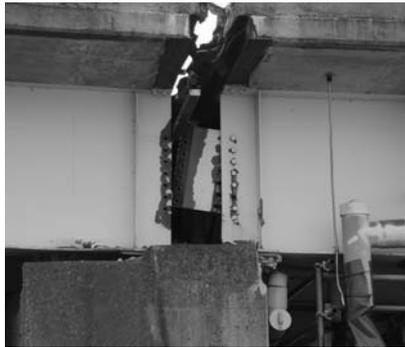
写真-3 橋脚上桁端部の落橋防止構造

また、写真-3に示すように鋼板式の落橋防止構造では固定ボルトが破断し、多数が落橋防止構造としての機能を果たせない状態に達した。

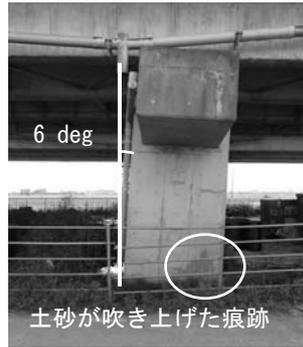
写真-4 P11橋脚の傾斜

上記の他、原因不明の被害として、写真-4のように約6度橋軸方向に傾斜した橋脚がある。橋脚側面には、おおよそ1m弱の高さまで土砂が吹き上げた痕跡があり、液状化等が広範囲に起ったことを示している。基礎の耐力を確認すると同時に、基礎の曲げ耐力とRC巻き立て工法により曲げ耐力を向上させた橋脚の曲げ耐力の関係が、耐震設計で想定されているように橋脚に曲げ塑性ヒンジを誘導できるようになっていたか等が懸念される⁴⁾。

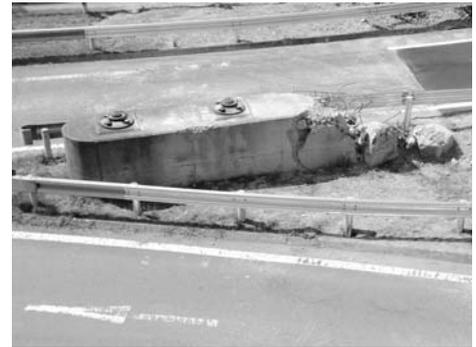
写真-5 桁および橋脚撤去後の橋脚基礎

写真-5は桁および橋脚撤去後の橋脚基礎上部に残された鋼製ヒンジである。震度法による耐震設計では、橋軸直角方向の地震力には両端の橋台が抵抗すると想定されたとみられる。しかし、地震時保有耐力法で考えれば、抵抗力の低い鋼製支承がまず破断し、橋軸直角方向地震力に抵抗できないロックン橋脚が回転して支持力を失い、同時に斜角のある固定支承側が鈍角端側から鋭角端側に移動する向きに回転して、写真-6のように回転しながら橋軸直角方

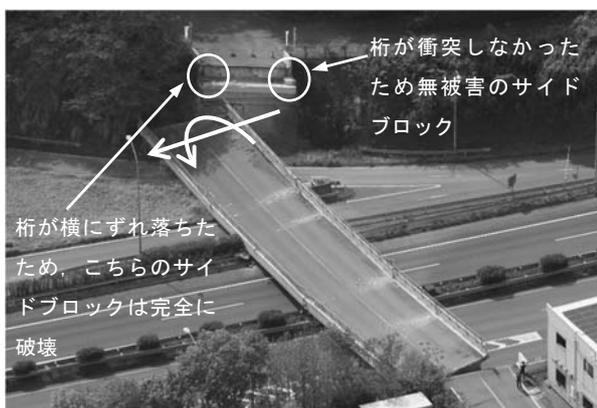
写真-6 地震直後の府領第一跨道橋落橋状況（国土交通省HP掲載写真⁵⁾に加筆）

向に転倒したとみられる。

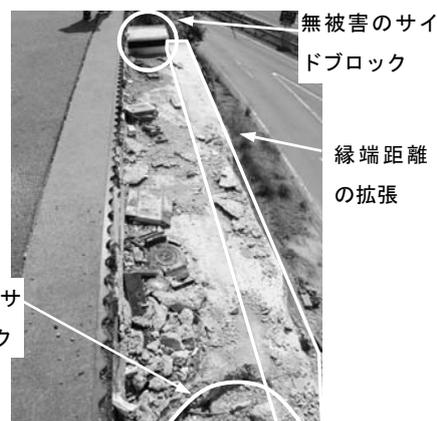
写真-7 下り線側橋台の被害

写真-7に示すように、両橋台では比較的最近と見られる縁端距離の拡張やサイドブロックが設置されていたが、これらが有効に機能しなかった。

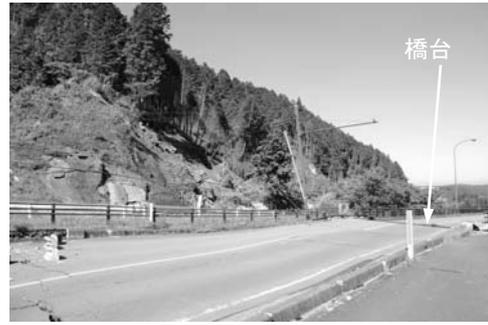
大切畑ダムの堰堤を横切った断層が本橋近くに伸び、さらに、本橋の下にある村落付近を横切っている。写真-9に示すように本橋の山側の斜面が大規模に崩落し、写真-10に示すように、橋台周辺の地盤が大きく滑っている。

写真-9 大切畑大橋側面から橋台下部の谷に至る斜面崩壊(右に見えるのが橋台, ここから先が大切畑橋)

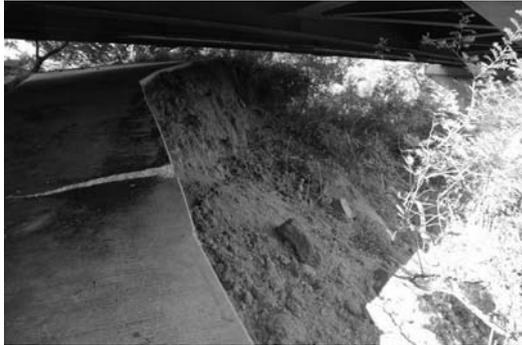
写真-10 A2橋台周辺地盤の崩壊

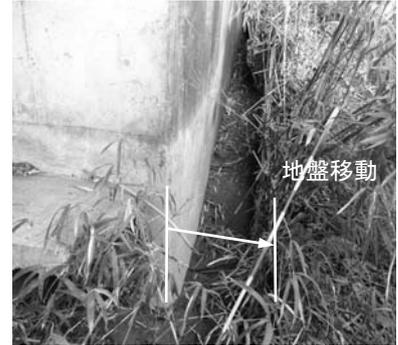
写真-11はA2橋台と桁端部の接触である。背面や前面を含む橋台周辺の地盤が滑ったため、橋台は谷側に押され、ジョイントを介して桁と接触した結果、頭を抑えられる形で残留傾斜している。同様に、A1橋台においても写真-12に示すように、斜面側には地盤との間に約0.5mのすき間が生じた。

写真-12 A1橋台北側の地盤移動

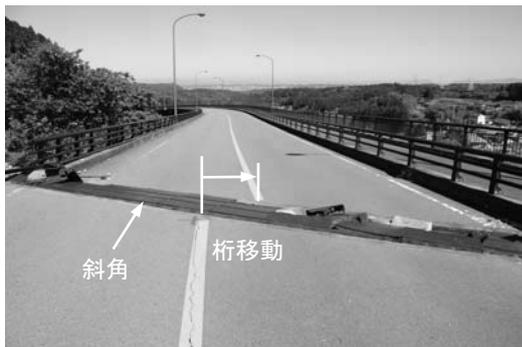
写真-13に示すように、A2橋台では桁が橋軸直角方向右側に約0.9mずれた。前述したようにA2橋台では斜角を持っており、鈍角端から鋭角端に向って桁は回転しやすい。さらに、曲線橋はジョイント等を介して橋台と衝突すると、面外方向に移動しやすい。斜橋としての特性、曲線橋としての特性のいずれから見ても、この桁は写真-13の方向に残留変位を生

写真-13 A2橋台が前傾し桁と接触

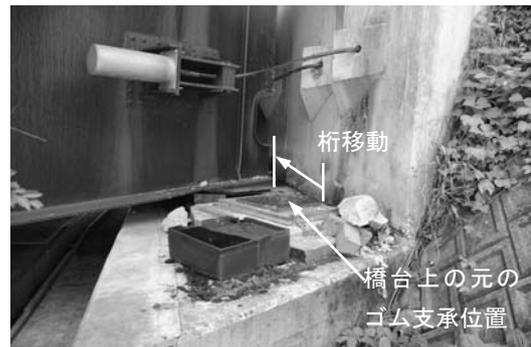
写真-14 A2橋台が前傾し桁と接触

この結果、桁は橋軸直角方向に約1m移動し、写真-14のように積層ゴム支承が破断した。落橋防止ケーブルはA1橋台では破断したが、A2橋台では破断することなく桁の移動を拘束した。写真-15はP4橋脚上の、また、写真-16はP3橋脚上の桁移動である。いずれの箇所においても曲線橋としての面外方向に桁がずれている。

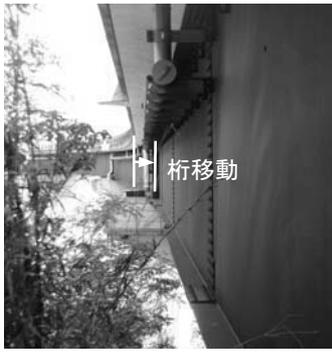
写真-15 P4橋脚上で積層ゴム支承から逸脱して曲線橋としての外側に移動した桁

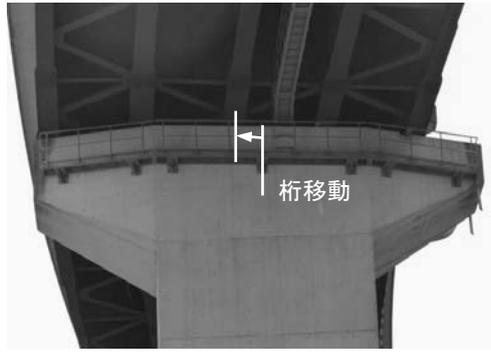
写真-16 P3橋脚上での桁移動

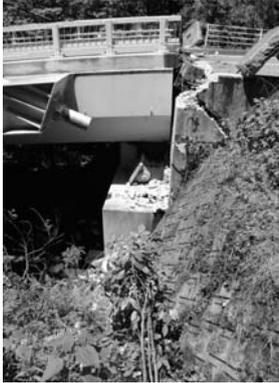
この橋でも、写真-18に示すように、橋台は桁によって頂部を抑えられた形で谷に向かって移動した。橋台の背面の舗装には写真-19に示すように、クラックが連続しており、断層の可能性が高い。写真-20に示すように、橋台周辺にも複数の地割れが連続しており、橋台はこの影響を受けて、移動したと考えられる。

写真-18 谷川に移動した橋台と桁の接触

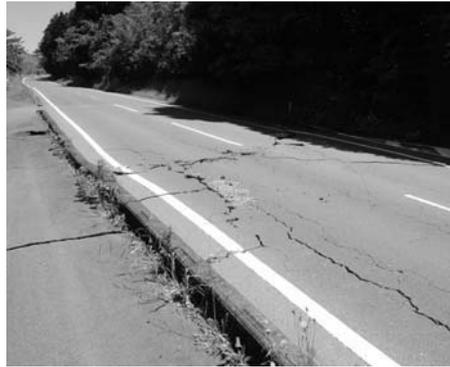
写真-19 橋台の直ぐ背面に生じたクラック

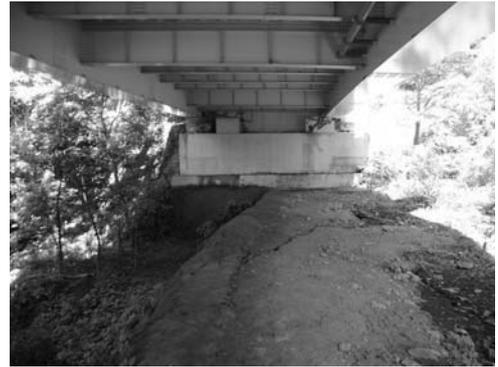
写真-20 橋台周辺に生じた地割れ

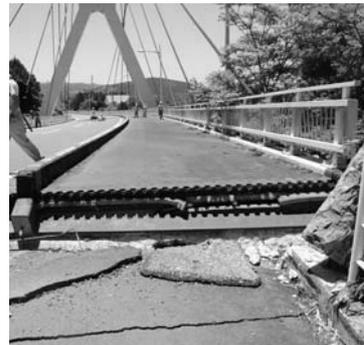
写真-21は橋台背面の損傷と桁との段差である。この段差は谷側への橋台の移動、傾斜だけでなく、

桁の浮き上がりによって生じた可能性がある。

写真-21 桁下への橋台の潜り込みと負反力による桁の浮き上がりによって生じた橋台と桁のずれ

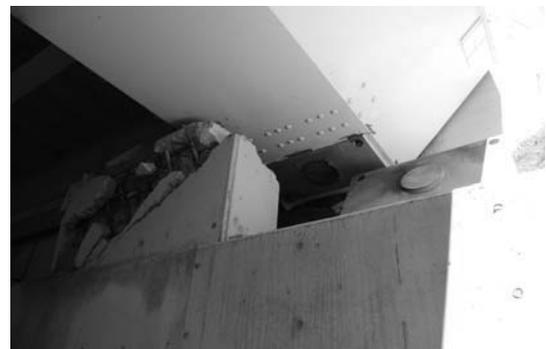
桁は曲線橋の面外方向に残留変位した。移動量はA1橋台、主塔、A2橋台においておおよそ0.2m、0.8m、0.6mである。その結果、例えばA1橋台においては、写真-22に示すように橋台パラペットにアンカーされていた鋼製の桁移動制限装置（橋軸方向）が抜け出し、また、A2橋台においては、写真-23に示すようにコンクリートブロック製の桁移動制限装置（橋軸直角方向）が破断した。

写真-23 移動制限ブロックおよび固定支承の損傷

この橋は縦断勾配がある曲線橋というだけではなく、主塔が桁中央に位置していないため、A1から主塔までは約100m、主塔からA2橋台までは約60mと、長さが異なっている。橋軸直角方向の地震力を受けると桁が橋軸まわりに回転しやすく、複雑な振動特性を持っている。静的設計だけではなく、L2地震動を考慮した動的解析を実施し、橋台位置において桁の揺れを止めるための有効な方策を検討する必要がある。

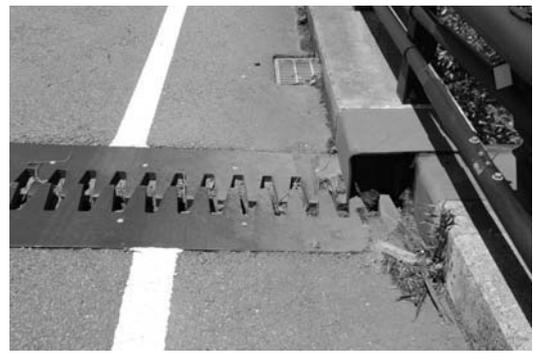
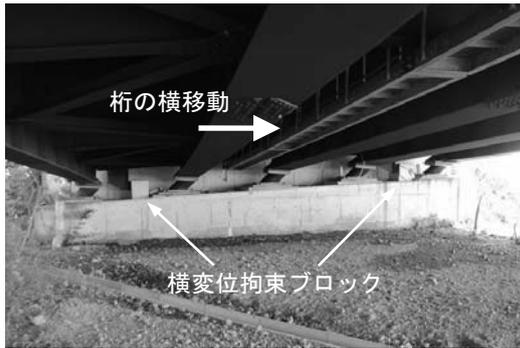
写真-25 一度抜け出し、橋軸直角方向に約30cm（楯の2本分）ずれたジョイント

写真-26 桁の横移動

痕跡はあまりみられない。曲線橋であるため面外方向に桁が残留移動し、写真-25、写真-26に示すように、約30cm程度ずれた。ただし、積層ゴム支承は破断するには至らなかった。橋軸直角方向の変位拘束のためコンクリートブロックが2箇所設置されており、桁との衝突によって破断したが、衝突面に緩衝用ゴムクッションが設置されており、被害の軽減に貢献したと考えられる。

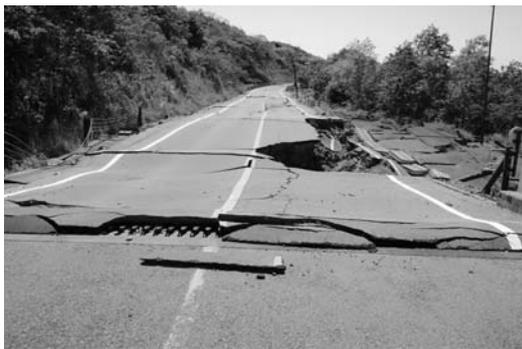
写真-28 A1橋台背面道路の崩壊

写真-28はA1橋台付近の路面に生じたクラックや損傷である。背面土がエクステンションジョイント

を乗り越えて、桁上に乗上げており、断層の影響と考えられる。

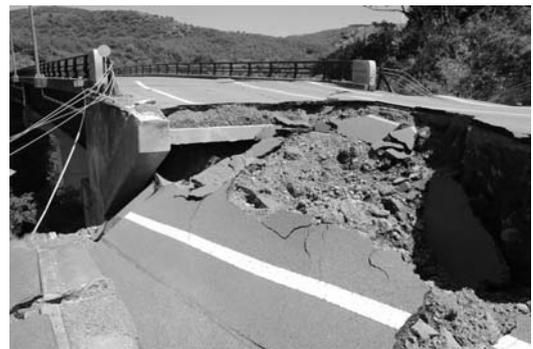
写真-29 橋台パレット背面土の崩壊

写真-29は、写真-28から続くA1橋台周辺の崩壊である。写真-30に示すように、橋台周辺の地盤が破壊し、深礎杭が露出している。断層の直撃を受けながら、よく耐えたと言える。

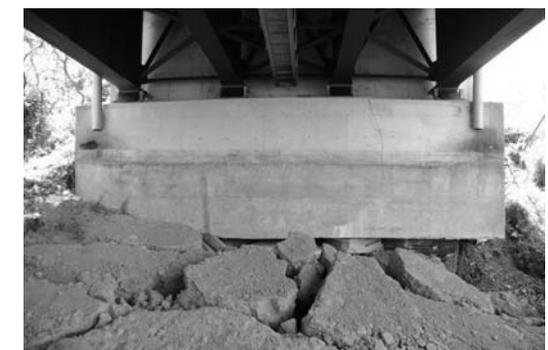
写真-30 A1橋台周辺の地盤破壊

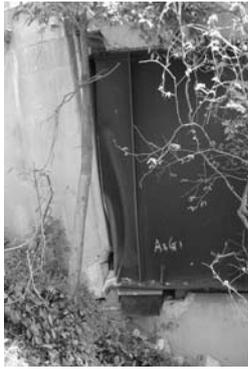
写真-31 桁とパレットの衝突

写真-31はA2橋台である。A1橋台と同様に橋台前壁は下端が前面にせり出し、上端は桁と接触して頭が抑えられた格好になっている。写真-32に示すように、橋台前壁の底面がフーチングから浮上がっている。大きな背面土圧を受けた状態で、上端は桁と接触して抵抗力を受け、基部が前面に押し出されたことを示している。

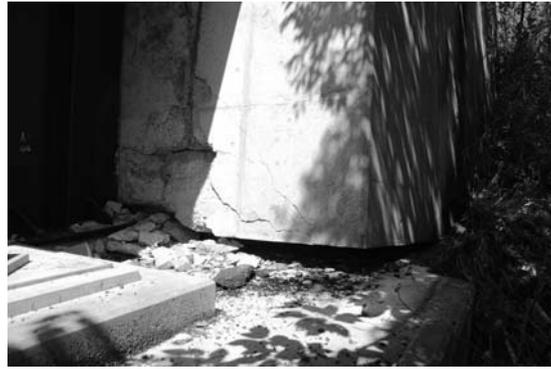
写真-32 橋台フーチングから抜け上がった橋台側壁

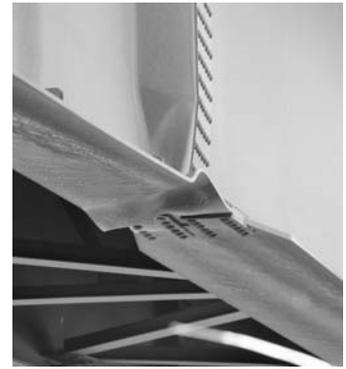
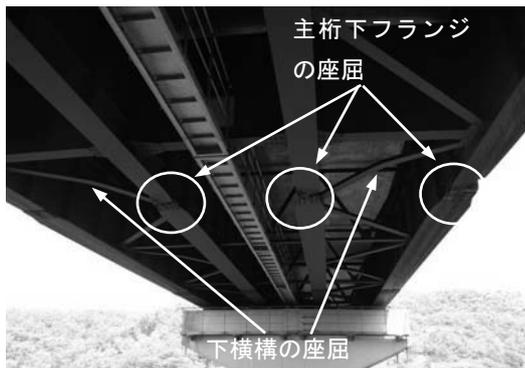
写真-33 下フランジの座屈

写真-34 A1-P1間の上部工部材の座屈

橋台を介して作用した大きな圧縮力を受けて、桁には、下フランジと下横構が座屈した。写真-33、写真-34は、A1橋台とP1橋脚間の桁下フランジ及び下横構に生じた座屈である。

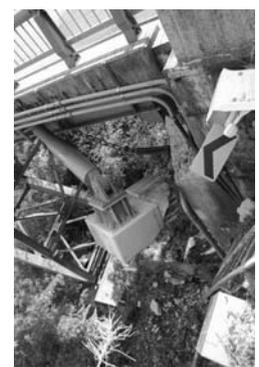
写真-36 ダンパー取り付け部の破壊

本橋は、写真-35に示す鋼アーチ橋である。橋本体の被害は調査できなかったが、目視の範囲では大きな被害は生じていないようである。耐震補強のため多数の座屈拘束ブレースが設置されている。写真-36に示すように、ダンパー取り付けブロックが破断した。ダンパーの固定スペースが取れないため、橋台の前面から側面にかけて設けた固定用コンクリートブロックが破断したものである。
