## 2016年熊本地震における木山川橋の被害分析

高橋良和<sup>1</sup>

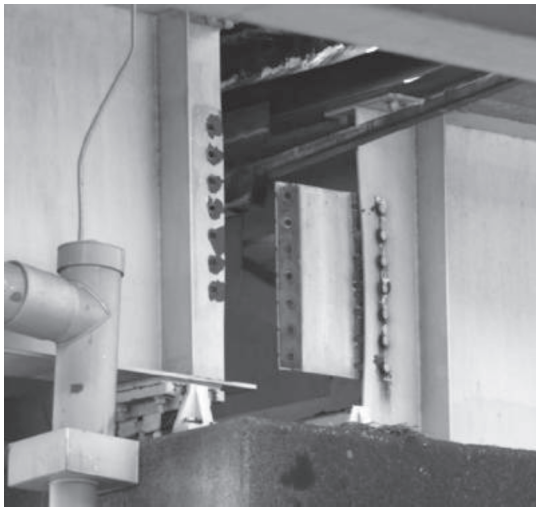
同一下部構造上にある隣接する桁間は鋼板とボルトにより連結されていたが、その多くが破壊していた。接合ボルトの破断によるものが大半であるが、鋼板ボルト孔部の破断も見受けられる、また、圧縮力による座屈も確認された（図-5）。

(i) 連結ボルトの破断

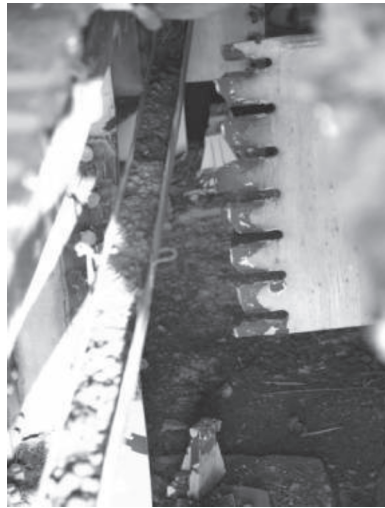
(ii) 連結板孔部の破断

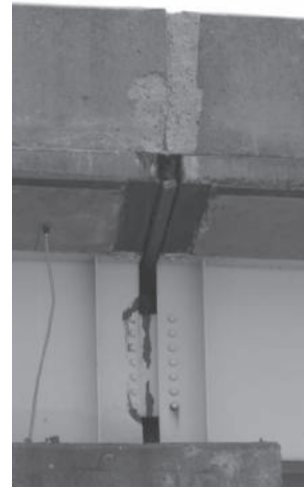
(iii) 連結板の座屈

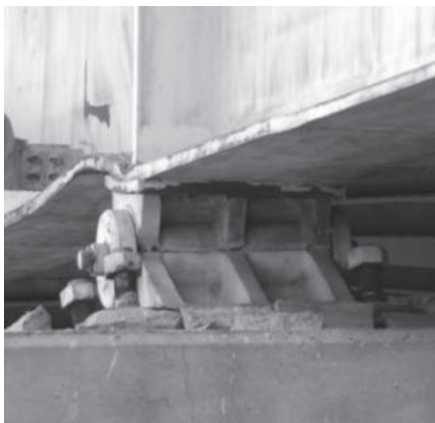
固定支承において、アンカー部の抜け出し、ピンの破断、桁との接合ボルトの破断が複合して発生し、

(i) アンカーの抜け出し

上沓が落下しているものも見受けられた。ピン支承が橋軸に変形を受け、回転性能限界に達すると、上下沓が接触し、引張側の取付ボルトあるいはアンカーに損傷が発生する<sup>3)</sup>。また、橋軸直角方向に変形すると、支圧ピンのくびれ部で破断する。本地震においても同様のメカニズムにより被害が発生したと考えられる。また、一本ローラー可動支承において、ローラーの逸脱による橋軸方向へ上沓が大きく移動していることが多く確認された(図-6)。結果、桁連結部において路面に大きな段差が発生している。

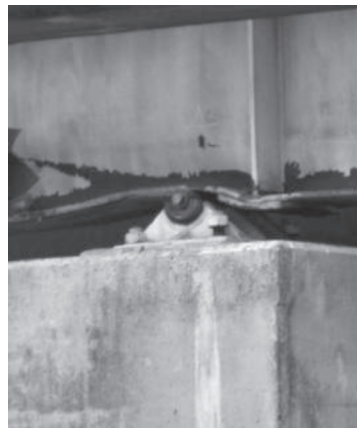
(ii) 固定支承上沓の落下

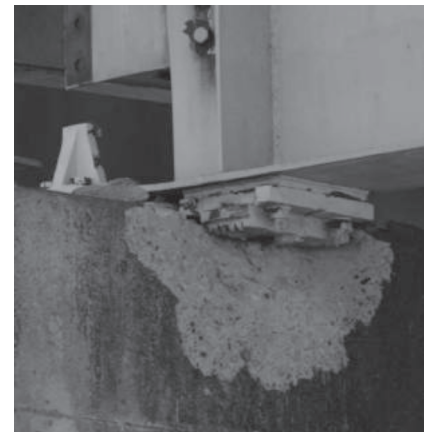
(iii) 可動支承ローラーの逸脱

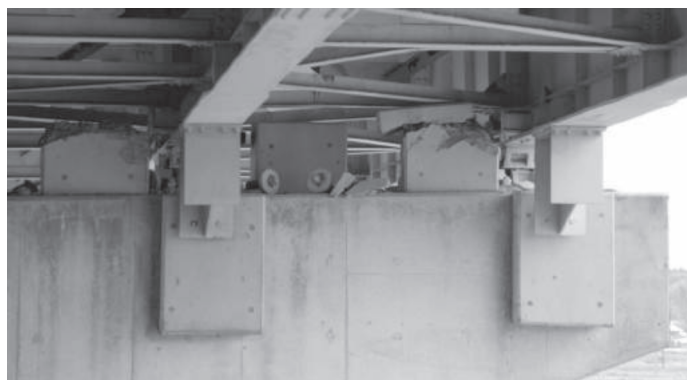
P21の固定支承が損傷し、横変位拘束構造と桁が衝突した。横変位拘束構造は脆性的な破壊をしたも

の、橋軸直角方向の過大な移動は制限でき、ピンが破断した固定支承も上沓が逸脱することが防止された。また、P20において連結板が損傷、隣接する桁の可動支承が破壊したことにより、桁間の開きが大きくなったものの、桁間連結ケーブルが作動し、桁落下を防止したようにみえる。

(i) 鋼製支承破壊による横変位拘束構造の損傷(P21)

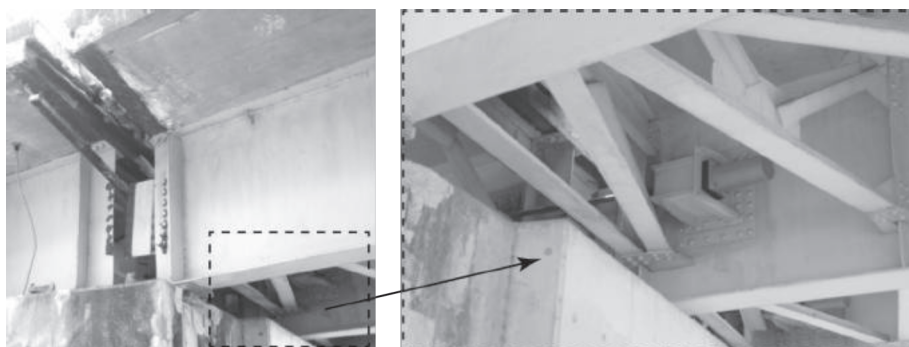
(ii) 桁連結版・支承破壊による隣接桁間の開きと桁間連結ケーブル(P20)

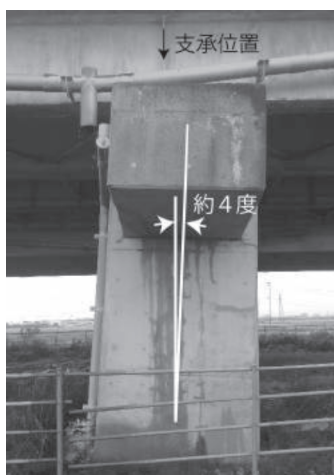
(i) 橋脚の傾斜(P11)

いたため、柱部そのものには曲げひび割れ等の損傷が確認されていないことは、耐震補強の効果を発揮できたものとして評価できる。P11（可動支承橋脚）は柱部に損傷はみられないものの、約4度ほど起点側に傾斜していた。

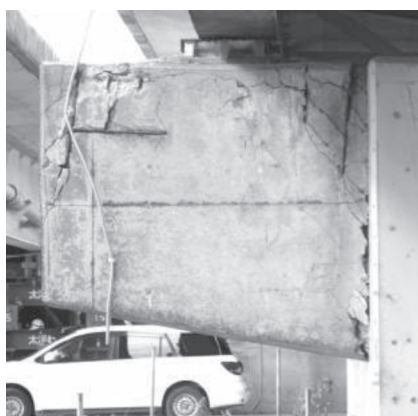
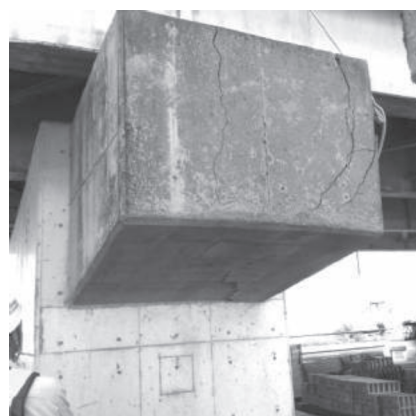
(ii) 横梁における鉛直方向のひび割れ (P1)

また、一部の横梁部において、支承部からの押し出しせん断ひび割れとみられる斜め、縦方向のひび割れが発生していた（図-7）。

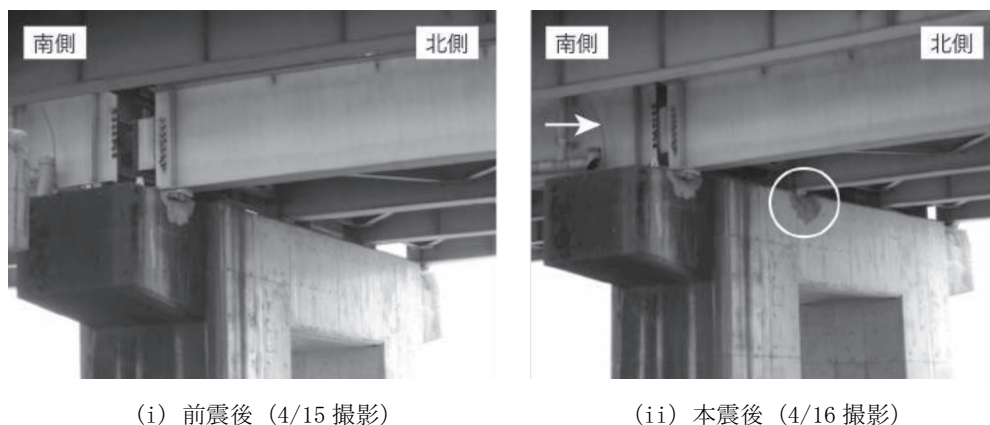
図-11 P18 の被害状況の変化

図-11に、前震後に調査をした際、桁連結板が外れ、桁遊間が大きく開き、北側桁の可動支承が損傷して落橋寸前であったP18上の本震前後の写真を示す。本震後の調査だけでは、桁遊間が狭く、被害程度が甚大ではないように見えるが、これは誤りである。P18上の2つの桁は、北側桁の端部をP15で、南側桁の端部をP20で支えられている。これらの本震前後の被害状況を図-12、13に示す。P15は、既に前震で可動支承が大きく損傷し、隣接した桁は桁連結板に圧縮力による座屈を発生させながらも、連結したまま支承から橋脚上に落下している。そして本震

後も、その状況はほとんど変化していない。一方、P20の北側桁は、前震では可動支承、桁連結板ともに損傷していないが、本震により桁連結板が外れ、支承が破壊し、北側に移動した。結果、P18上では桁遊間が小さくなった。これにより、P18の北側桁も北側に押されたと考えられ、新たにRC巻き立てで厚くなった部分にも支承位置で欠けが見られる。ただ、既にP15では桁遊間が閉じていたため、ほとんど移動できなかったと考えられ、落橋しなかったのは幸運であり、桁かかり長の重要性を再認識させるものである。

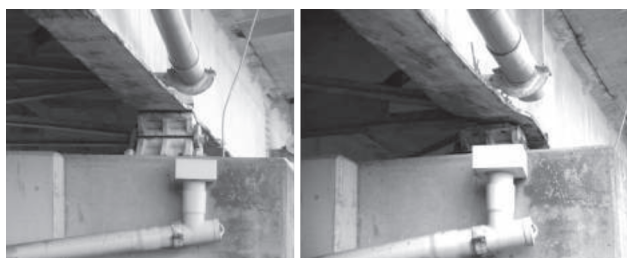
図-14 P7 の被害状況の変化

図-14は、前震で固定支承が軸方向に回転し、取付ボルトが破壊した（小破）ため、変位固定機能が失われ、本震による桁の軸方向移動を止めることができず、桁が大きく座屈した（大破）事例である。

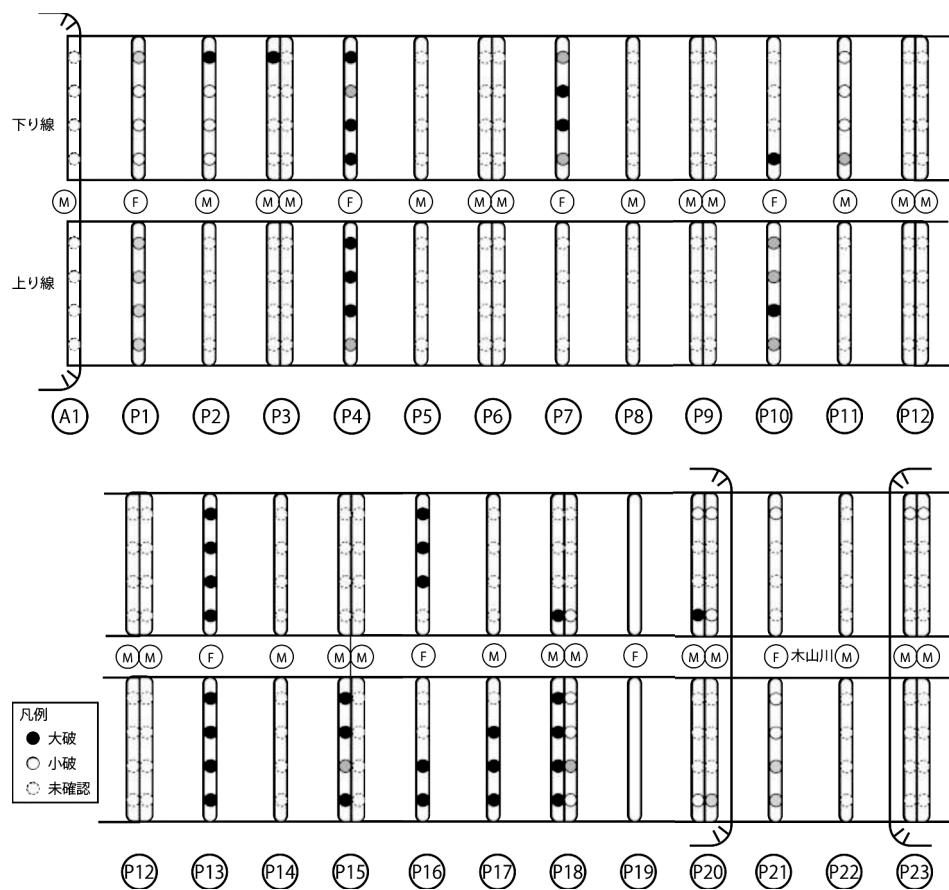
図-15 前震後の支承の損傷状況

木山川以北における支承部の本震前後の破壊状況を図-15、16に示す。前震においては支承の明瞭な損傷パターンが確認され、固定支承を中心に発生していることが分かる。これは、橋梁の設計振動単位通りに地震力が作用したことを意味し、前震時の破

壊形態は（壊れたことを除けば）ほぼ設計通りの挙動をしたと考えられる。一方、前震で固定支承の機能が失われ、また一部の可動支承も壊れていたことから、本震ではさらに鋼製支承の損傷が拡大した。これより、ほぼ全ての鋼製支承が破壊されていることが分かるが、一度の地震でこれらの支承が破壊したのではなく、まず設計の仮定通りに固定支承が地震力を負担し、破壊したことにより、二度目の地震で可動支承の被害が拡大したことを把握しておくことは重要である。

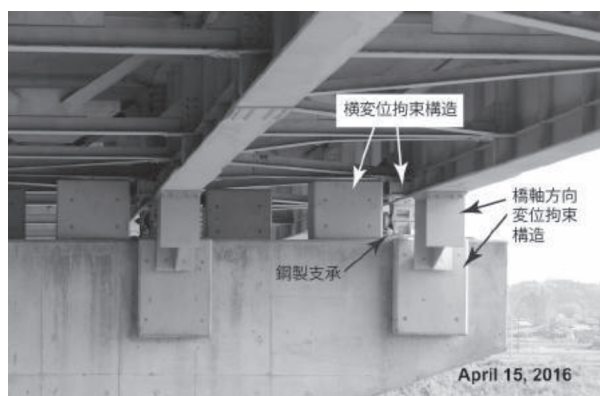
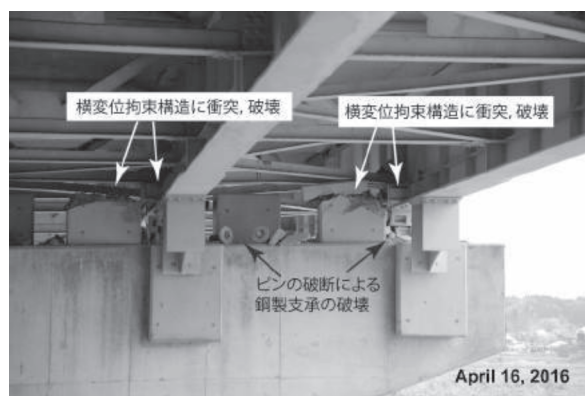
図-17 P21 の被害状況の変化

図-17は、前震ではほぼ無被害に見える支承が本震でピンが破断し、これにより桁が橋軸直角方向に移動したが、横変位拘束構造に衝突し、過大な変形を防止できたことを示している。ただし、横変位拘束構造は一度の地震で脆性的な破壊を呈していることが分かり、もしこの損傷が前震で発生していたならば、本震では落橋を防止できなかった可能性もある。今後、落橋防止システムの好ましい破壊性状の

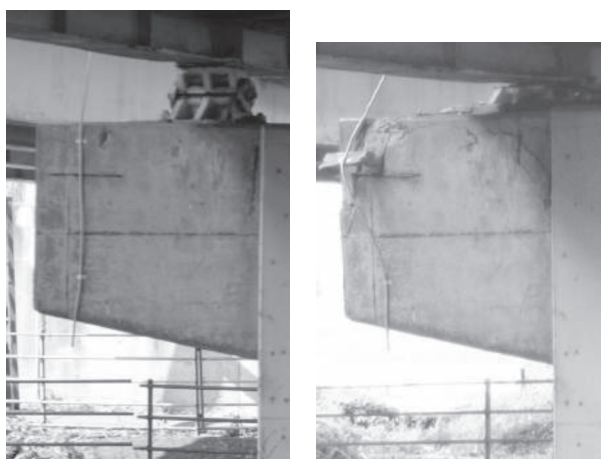
図-18 P1 の被害状況の変化

図-18は、固定支承を有するP1橋脚の横梁の損傷状況を示すが、前震後では損傷が見受けられなかったものが、本震後に支承位置からの押し抜きせん断のようなひび割れが確認できる。本震では前震よりも大きな力が作用したことが予測できる。
