## 2016年熊本地震による大切畑大橋の被害分析

今回、熊本で発生した一連の地震では、布田川断層にほぼ平行して走る県道28号線(俵山バイパス)に架橋された橋梁構造物に、地震動による影響(震動)と見られる被害が多数発生している。著者らは、震災直後から複数回の被害調査を実施した。本稿では、県道28号線上の被災橋梁のうち大切畑大橋の被害分析結果について報告する。

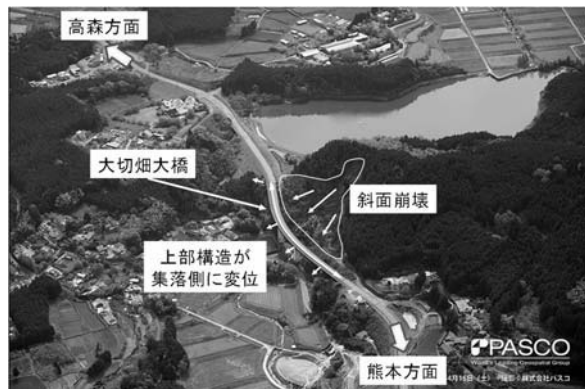
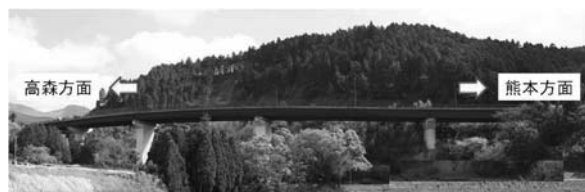
写真-1 熊本地震で被災した大切畑大橋

写真-1には、熊本地震本震後に撮影された大切畑大橋の上空写真<sup>9)</sup>および側面全景を示す。大切畑大橋に隣接する山の斜面が地震によると見られる斜面崩壊を起こしており、土砂の一部が橋の近くにまで達している。

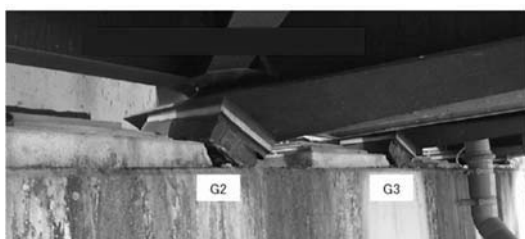
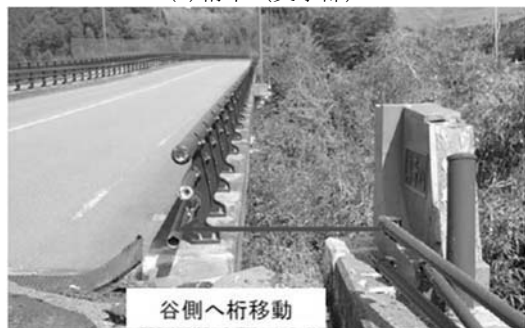
写真-2 大切畑大橋 A1 橋台部周辺の損傷状況  
(4月16日池田(長岡技科大)撮影)

写真-2には、A1橋台部の桁および支承の損傷状況を示す。桁を支持する5基の積層ゴム支承が全てせん断破壊をしており、桁が橋軸直角方向（谷側）へと移動していた、これにより、桁上では谷側に30cm程度の相対変位が発生している。隣接する山の斜面が崩壊しているため、流れ出た土砂が本橋の損傷に影響を与えている可能性があるが、桁が橋台や橋脚に比べて谷側に側方変位していることから考えて、

振動によって支承が破壊したとみるべきである。

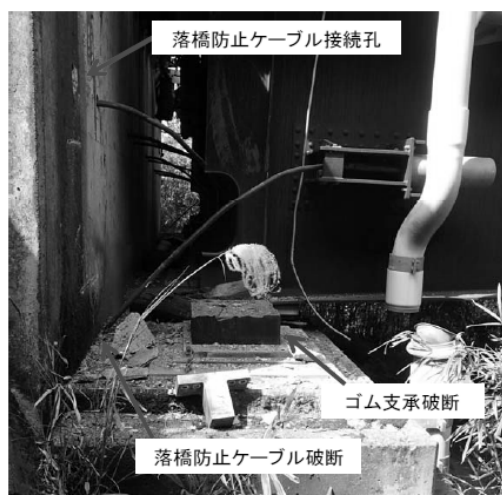
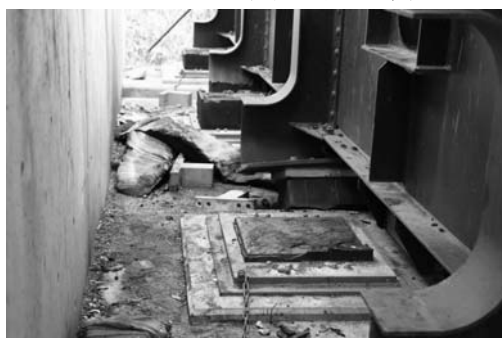
写真-3 A1 橋台部の支承および主桁の損傷状況

写真-3には、橋台部の支承および主桁の損傷状況を示す。前述の通り主桁が30cm程度側方変位しており、これにより落橋防止構造が側方に引きちぎられ

るようにして破断している。また、支承に取り付けられたサイドストッパーが、両側とも外れて転倒している他、桁下フランジが、捻れる様にして曲げ損傷（変形）をしている。

支承両サイドのサイドストッパーが破壊していることから、サイドストッパーの設計水平震度（レベル1地震動相当）を超える地震力が、橋軸直角方向の正負両側（谷側・山側）において、支承に作用したことになる。

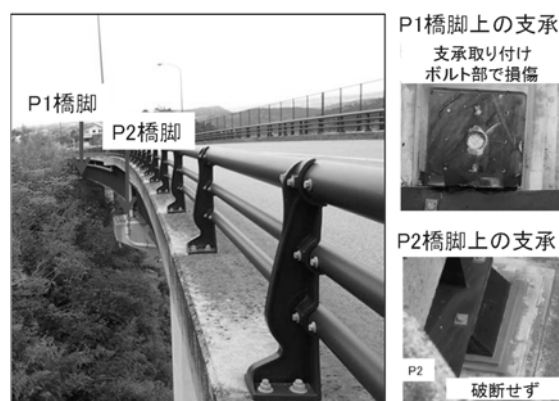
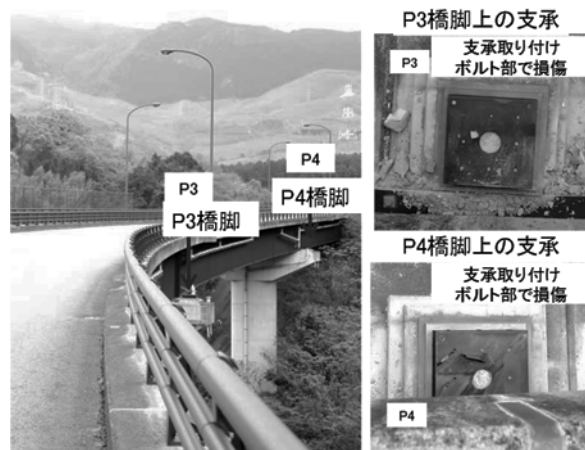
写真-4 中間橋脚の損傷について

写真-4には、P1～P4の中間橋脚上の支承（G5）の損傷を示す。P2橋脚上の支承はせん断変形を生じたまま形状を保っているが、それ以外の橋脚上のゴム支承はゴムと上沓版の取り付けボルトが破断するこ

とで、積層ゴム支承が損傷している。これにより、支承が損傷したP1、P3およびP4橋脚には、曲げひび割れ等の損傷が確認されなかったが、P2橋脚基部には曲げひび割れが確認された。なお、東日本大震災でゴム支承が破断した橋梁において、橋梁の損傷が確認されたものはなく、ゴム支承が大きく変形したにもかかわらず橋脚が損傷した事例は初めてである。

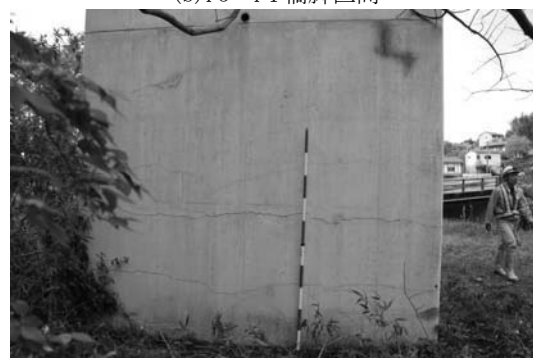
(c) P2 橋脚基部に発生した曲げひび割れ

本橋の損傷状況を図-7にまとめた。主たる損傷は曲線桁を支持する支承部に集中している。本橋は積層ゴム支承による水平力分散構造形式であるため、強震動の作用下では、橋脚は塑性化し、橋脚基部には曲げひび割れによる損傷が発生するはずである。しかし、塑性化によるとみられる曲げひび割れが発生しているのはP2橋脚のみで、それ以外の橋脚では、曲げひび割れ等の損傷は見られなかった。

塑性化する部材やそのレベルが、設計時の想定と異なる原因の一つとして、本橋が不等橋脚で支持された曲線桁橋（図-5参照）であることが挙げられる。上部構造が不等橋脚で支持されているため、本橋の設計でも、各橋脚の荷重分担（慣性力分担率）を考慮した設計がなされている。しかし、一般に、不等橋脚で支持された曲線橋の、地震時における慣性力分担率を適切に評価することは難しい。曲線桁の地震力（慣性力）の分担について検討が必要であろう。

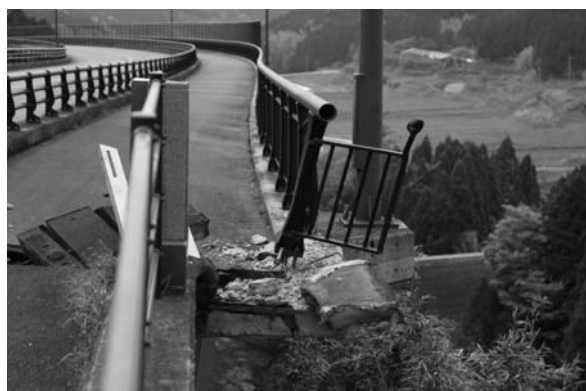
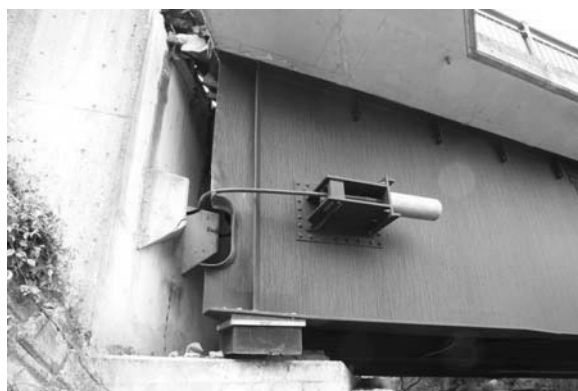
写真-5 A2 橋台部の損傷状況

写真-5にはA2橋台部周辺の損傷状況を示すが、前述の通りA2橋台側には斜角がついているものの、A1橋台部周辺の損傷と同様に谷側に上部構造が変位している。G1主桁直下の支承のゴムが下沓側で破断し、A2橋台からはみ出す形で止まっている。A1橋台側のよう、落橋防止ケーブルが破断していれば、主桁は橋台から落下（落橋）してことになる。この落橋防止ケーブルは、本来、橋軸方向の過大な桁の変位による落橋を食い止めるためのものであり、ケーブルが橋軸直角方向（谷側）への変位を拘束した事

で、かろうじて落橋を防止したのは、偶然の事象である。

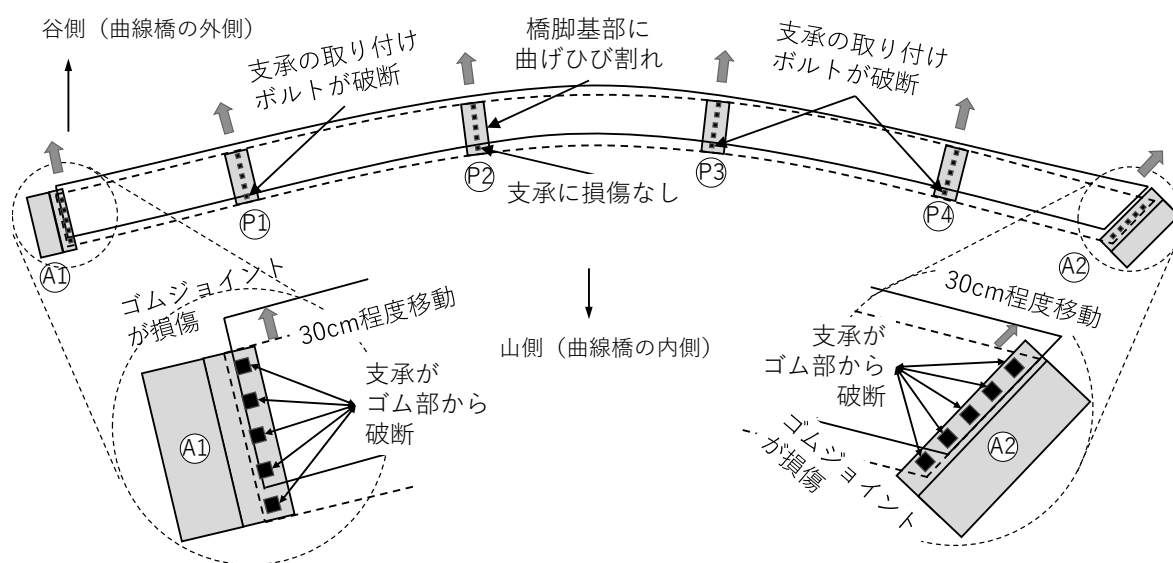
図-7 大切畑大橋の損傷のまとめ

図-7に示した通り、上部構造は、放射方向へと並進移動していることから、単純な並進移動だけではなく、桁端～橋台間の接触（衝突）による桁の回転運動が発生した可能性がある。被害メカニズムを分析する上で、曲線桁の回転を考慮出来るモデルを使った動的解析による地震時挙動の再現が必要となる。
