## 無人撮影機を用いた2016年熊本地震における 俵山バイパス橋梁群の被災情報保存

葛西昭<sup>1</sup>・牛塚悠太<sup>2</sup>・松永昭吾<sup>3</sup>・江山栄一<sup>4</sup>

本稿は、デジタル技術の進歩に伴い、非常に安価で利用しやすくなった無人撮影機を駆使し、これら橋梁群の被災状況をできる限り、現状保存できるよう実施した調査を報告するものである。著者らは既に文献1)にて、大切畑大橋の被災状況を報告している。本稿では、これに加えて、桑鶴大橋、扇の坂橋、すすきの原橋、俵山大橋の被災状況について報告する。ただし、各橋梁の詳しい被災分析は別報に委ねるとして、本稿では、あくまでも、無人撮影機による現状保存について報告するものである。各橋梁の被災状況は、その他の文献にて確認されたい。

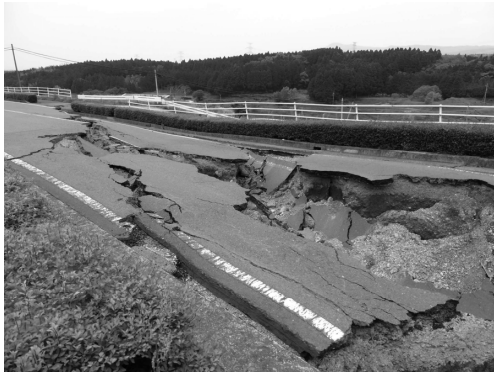
著者らは、4月16日未明の本震以降に俵山バイパスに調査に入った。当初の目的は、速やかに現状把握することにあった。しかし、上記の通り、山間部に位置する橋梁群であるため、まず、現場へのアクセスそのものにもかなり難航した。これは、山間部における道路であったため、盛土部や切り土部が存在し、このような地震の場合、盛土部での被害が甚大であることは、これまでの経験でも分かっていることではあり、それに漏れることなく、写真-1に示すように、2016年熊本地震においても状況は同じであった。そのため、橋梁に近づくこと自体も非常に困難を要した。その上、人間が容易に立ち入る領域が極めて少なく、橋梁の損傷状況を把握できたとしても、どうしても限定的なものに留まった。

写真-1 大切畑大橋付近の道路被害

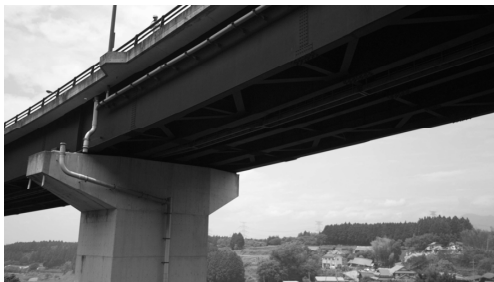
写真-3 大切畑大橋（橋桁の撮影）

大切畑大橋は、5径間連続鈑桁橋である。橋脚高さが、高いところでは、33mもあり、橋面を歩行していても、橋脚基部付近を調査しても、なかなか支承周りを調査することは難しい。検査路等を用いる手段もあろうかと思われるが、このような地震時に安全性を確保しながら、検査するのはなかなか難しい。そこで、著者らは、無人撮影機による被害状況の撮影を試みた。紙面の都合上、実際の画像のうち、顕著な撮影ポイントをキャプチャしたものを掲載する。写真-3,4がキャプチャしたものである。写真-3では、桁下の状況が把握できる。ただし、近接が難

しく、現状ではこの程度が限界であった。撮影に対して、どの程度の近接まで必要とするのか、その精度を保証するための手法の確立など、様々な課題がある。ぜひ、今後の課題創出のために本画像を利用いただきたい。写真-4は、中間橋脚にてゴム支承が外れている状況を撮影したものである。周囲のコンクリート部分にも少し損傷が見受けられる。こちらも同様にこの程度の近接では、材料の劣化具合などは把握が難しい。今後の技術の発達に期待したい。

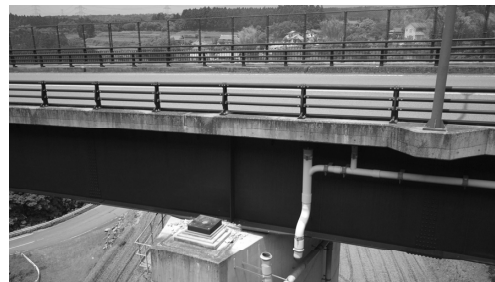
写真-4 大切畑大橋（ゴム支承部分の損傷）

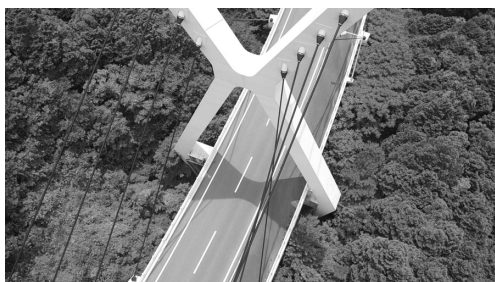
桑鶴大橋は、2径間鋼斜張橋である。今回の地震では、地震終了後、大きく谷側にずれる形で留まっている。端部の損傷も激しいが、周囲を木々に囲まれており、無人撮影機での撮影が難しい状況であった。写真-5,6が撮影した桑鶴大橋である。主塔付近を通過するように操作し、主塔と橋桁のズレを確認した（写真-5参照）。この橋梁では、照明機器が損傷しているが、無人撮影機により、ケーブルとの接触に伴う損傷であることを示す画像を取得できている（写真-6）。照明機器とケーブルの位置関係を探る上では重要な情報となった。

写真-5 桑鶴大橋（主塔付近）

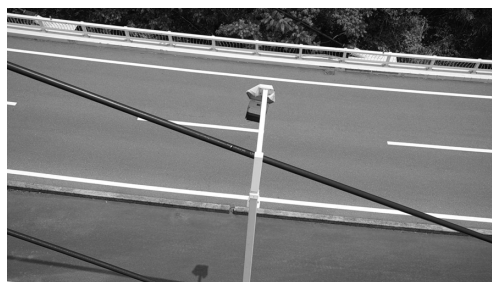
写真-6 桑鶴大橋（ケーブルとの接触）

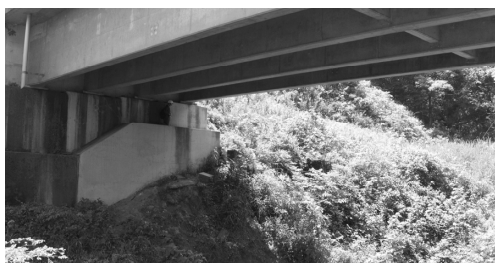
写真-7 すすきの原橋の橋台（高森側）

が支承周りを調査する段階では、なかなか判断しづらい、橋台付近の地盤の損傷などもはっきりととらえることができる。ただし、桁の中まで撮影することは難しく、無人撮影機の機能の向上が叫ばれる。この種の無人撮影機は、上空から下方をとらえるよう製作されている。しかし、橋梁のような構造物の場合は、下から上をとらえる必要がある。既に上向きをとらえることが可能な機器もあるとの情報もある。橋梁を対象にしたとき、どのような機能が重要かを議論する必要があるだろう。写真-8は、もう一方の橋台付近を撮影したものである。無人撮影機に限らないが、撮影には天候の影響が極めて大きい。この日は晴天であり天気としては良好であったが、日差しが強さの関係で、桁下は逆に非常に暗くなる。どのような状況にも対応する機器の開発が必要である。

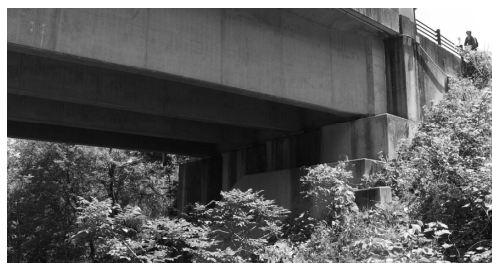
写真-8 すすきの原橋の橋台（熊本側）

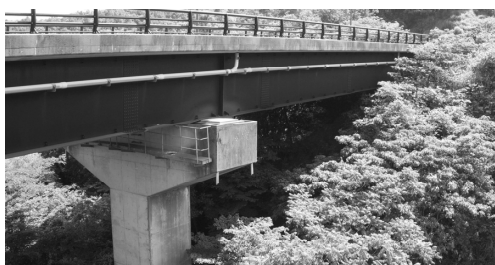
写真-9 俵山大橋（P2 橋脚付近）

俵山大橋は、3径間非合成鈹桁橋である。今回の地震では、橋桁の下横構に座屈現象が見られ、橋桁が大きく損傷することとなった。座屈現象を引き起こしているであろう橋台間の圧縮現象あるいは、衝突現象を議論するには、その背面に存在する土塊などの情報も有益である。写真-9は、P2橋脚部付近を

撮影したものである。写真-9によれば、支承部において、主桁にも変状が現れていることが分かる。また、写真-10によれば、橋台部分のみにあらず、背面土の崩壊からも今回の地震被害のメカニズムを探ることができるかもしれない。

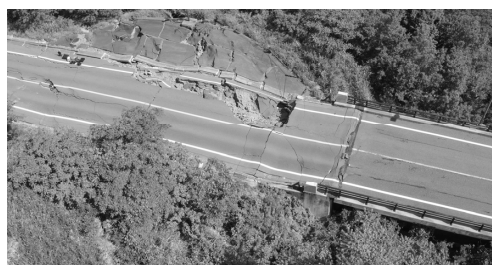
写真-10 俵山大橋端部（熊本側）

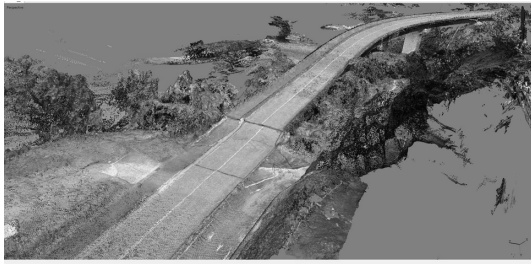
図-2 大切畑大橋端部の点群データ

PhotoScanなるソフト<sup>4)</sup>を用いて、処理を行った。撮影との連携をうまくとる必要があり、まだ、精度には問題があるものの、図-2では橋梁端部の段差や背面土の割れも確認できる。図-3では、ゴム支承がずれている部分もおおむねデジタル化できている。もちろん、まだ、定量的に判断するには、課題が多く残されているが、このような技術が今後、重要になってくることは間違いない。

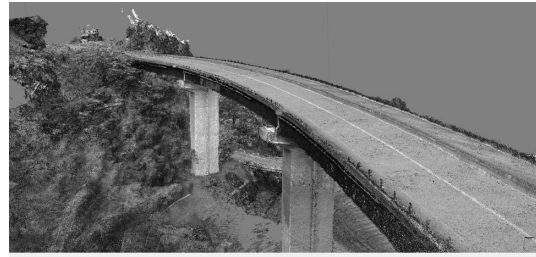
図-3 大切畑大橋の橋面部の点群データ
