## 設計者の視点でみた熊本地震における橋梁被害

本稿は、2016年熊本地震で生じた道路橋の被害に対して、設計者としての視点でみた際に耐震設計上の問題となる被害を抽出して課題を明らかにする。

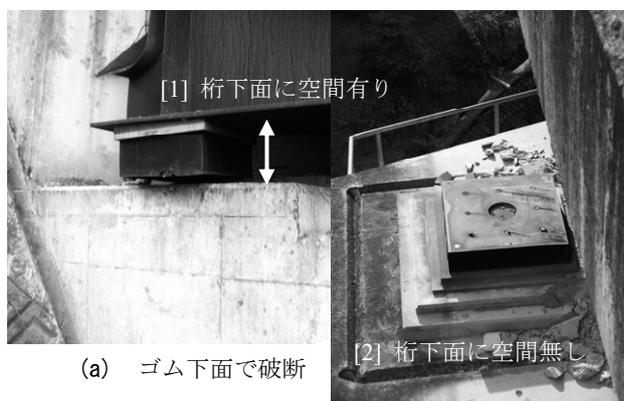
[a] 橋に発生した支承被害は、ゴム支承の破断である。このゴム支承の破断の状況を写真-1に示して

写真-1 [a] 橋のゴム支承被害

りお、主に、同写真(a)に示すように、ゴム本体が破断したものと、同写真(b)に示すようにゴム本体と上沓、または下沓を繋ぐボルトが破断したものに分けられる。ここで注目すべきは、ゴム支承が破断して横移動した主桁が橋座に着地した状態である。写真中の[1]では、桁下にゴム支承が残ったまま橋座に着地していることから、桁下面に空間があるのに対して、[2]では桁下面に空間無いことがわかる。こ

の[2]の場合では復旧時に、移動した主桁を元の位置に戻す際のジャッキアップのためのジャッキを設置する空間が無いのである。

このことを踏まえれば、復旧性の観点から設計で想定した以上の変位が生じた場合や荷重が作用した場合の支承の破壊形態としては支承の下面で破断するのが望ましいといえる。

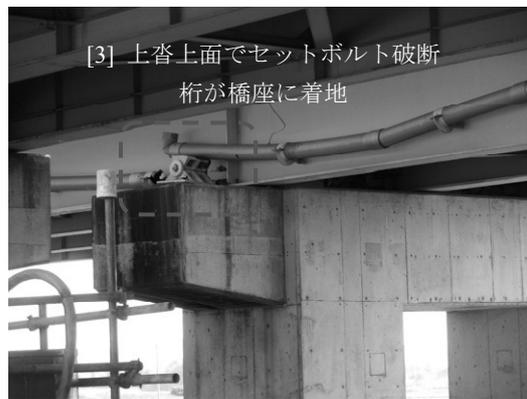
写真-2 [f] 橋のピン支承被害

同様に、写真-2に鋼製支承の上沓上面でセットボルトが破断して主桁が橋座に着地した状況を示すが、この場合も同様に桁下と橋座の間にはジャッキを設置する空間がないため、橋脚の前面にベントを設置する等、復旧のための仮設備が必要になるなどの対策が必要となる。

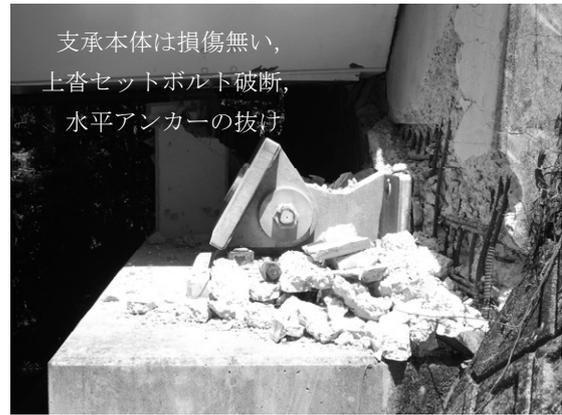
前述のように、[b]橋では地震動の影響で橋軸方向に上部構造が変位した結果、写真-3に示すようにA2支承の上沓セットボルトが破断して、支承の上揚力止としての機能が喪失した結果ケーブル張力のバランスから上部構造が横方向に移動するとともに、A2桁端の路面に段差が生じた。

前述の様に、本橋梁は不等径間であり、その構造特性から、常にA2橋台の支承に負反力（上揚力）が作用する状態であった。その上揚力を抑える機能を持った唯一のデバイス、ここではA2のピン支承がそれに該当しており、補剛桁とは上沓のセットボルトが、下部構造とは下沓のアンカーフレームを介する支持機構であるが、その支持機構のうち、上沓のセットボルトが水平方向の地震力で破断したことによって鉛直方向の支持機構を喪失したと考えられる。

写真-3 [b] 橋のピン支承被害

従って、ここでの問題は補剛桁と支承が分離した後に代替となる機構が存在しなかったことが挙げられ、本橋梁のような構造特性を有する構造の場合は、想定以上の地震力が加わった場合に支承は破壊するという前提のもと、支承とは別の構造で上揚力止めの代替機構を設置することが望ましいといえる。

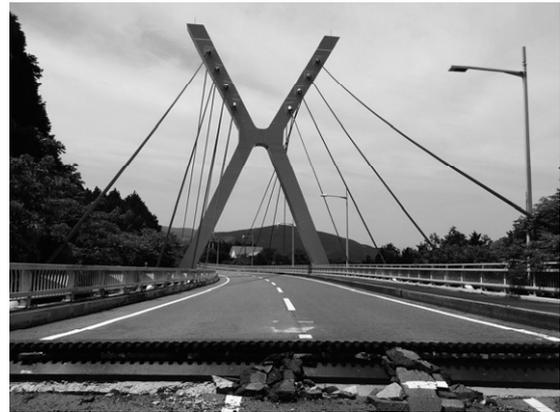
写真-4に路面の段差状況を示す。同写真はA2橋台背面側からA1橋台側に向かって撮影しているが、同写真の方向で左側地覆端で39cm、右側地覆端で64cm、道路中心で約50cmの段差が生じている。このことが原因で、現地では車両が通過出来ない事態に陥っている。

写真-4 [b] 上揚力止の機能喪失で生じた段差 (50cm)

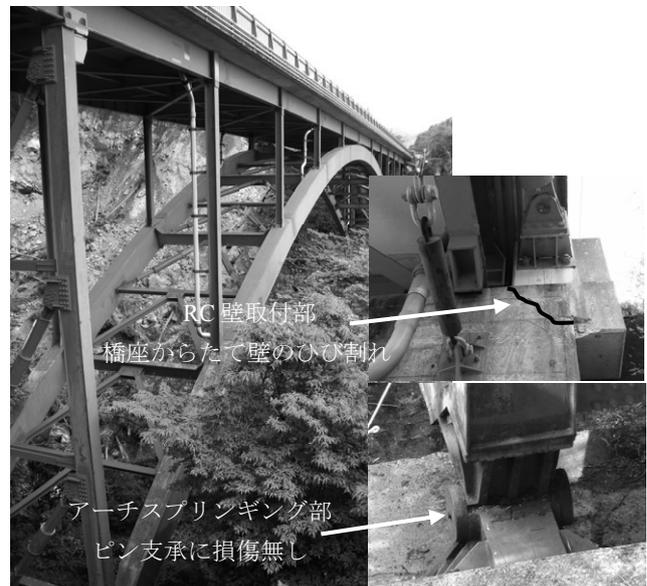
写真-5 [c] 橋

写真-5に示す[c]橋は鋼逆ローゼ桁で、レベル2地震時の耐震性能向上を目的とした耐震補強が施されていた。

写真-5に示した、A1橋台側の制震ダンパー取付部

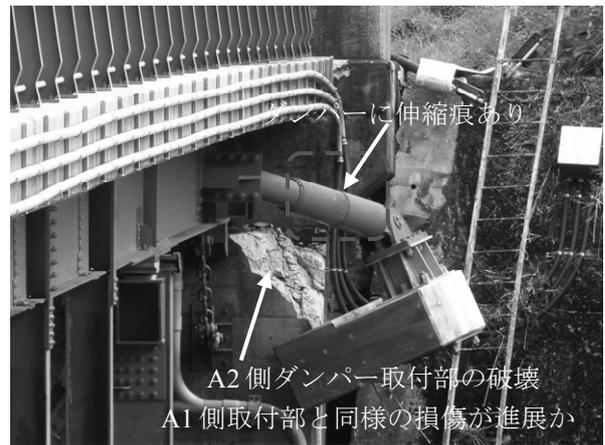
には被害は発生せず、最も応力が集中するアーチスプリング部のピン支承にも損傷は確認されなかったものの、写真-6に示すように、耐震性能向上を目的に設置された桁端の制震ダンパーの取付側である橋台に損傷が生じている。

にひび割れが確認されるものの、写真-9に示したA2橋台側では、制震ダンパー本体とそれを取り付けたRC壁に損傷はみられず、それらを取り付けた既設橋台の橋座から堅壁にかけて破壊面が確認され、その破壊面はあたかも直角方向に力が作用したかのようである。

写真-6 [c] A2桁端の制震ダンパー取付部の被害

今一度、耐震デバイスの取付側の耐荷力の評価を、その破壊面の想定を含めて見直す必要があると考えられる。

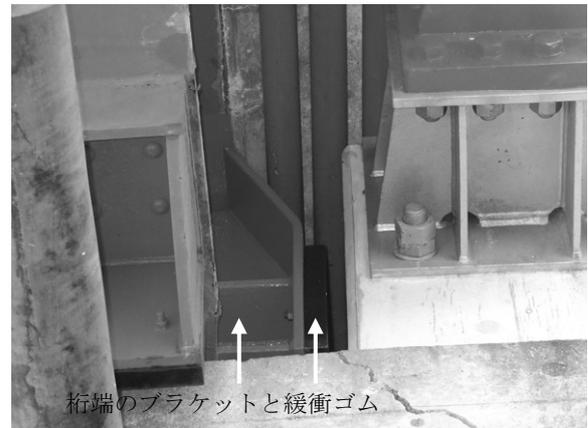
写真-7にA1側の桁端と制震ダンパー取付部の状況を示すが、制震ダンパーを取り付けたRC壁は橋軸直角方向の変位制限構造を兼ねていたと思われる一方、写真-8に示すようにA1桁端の線支承には、サイドブロックの変形などの橋軸直角方向に補剛桁が移動した痕跡は確認できないことや、破壊したRC壁の側面にブラケットが衝突した痕跡が確認出来ないこと、さらにはダンパー本体に伸縮痕を確認することが出来ることから、取付部の破壊は橋軸方向に伸縮した後に、橋軸方向で補剛桁が橋台から離れる際にダンパーを介して取付部に水平反力が発生して破壊したと考えられる。

写真-7 [c] A1桁端、直角方向の変位制限構造  
制震ダンパー取付用のRC壁を兼用

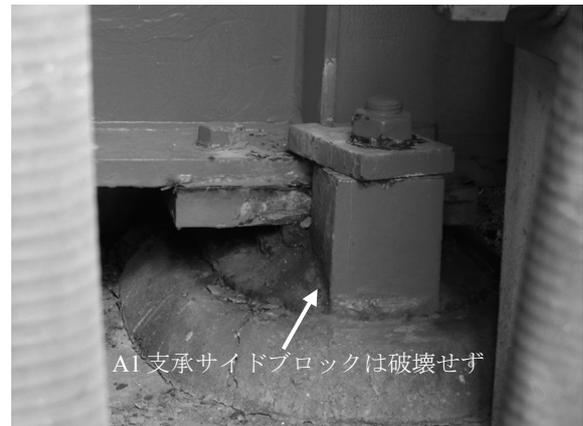
写真-8 [c] A1の支承の状況

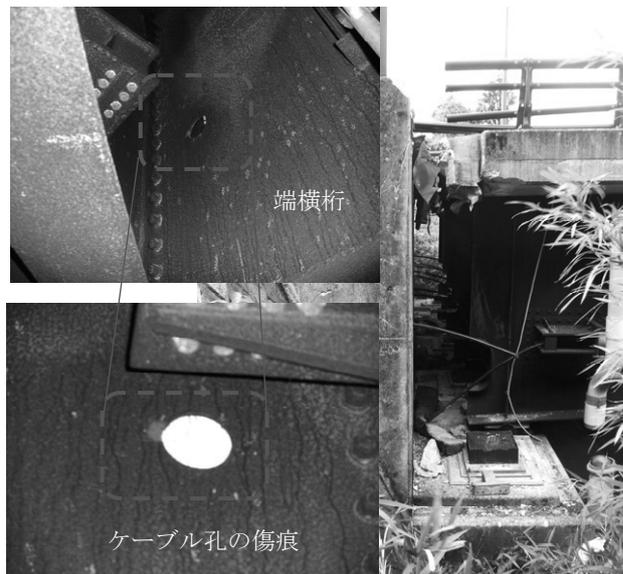
今回の熊本地震では、落橋防止構造のPCケーブルが破断する被害が大切畑大橋で生じている。この被害は、著者らの知りうる限り初めての被害である。本橋梁の落橋防止構造は、桁端部Web側面に取付けた鋼製ブラケットから橋台パラペット背面のブラケットをPCケーブルで繋ぐことで、支承が破壊した後に上部構造の橋軸方向の落橋を防ぐ構造であり、PCケーブルは主桁間の端横桁と橋台のパラペットを孔を介して貫通している。

PCケーブル破断の被害は、A1橋台でのみ生じており、A2橋台では破断は生じていない。

写真-9にPCケーブルの破断状況を示すが、PCケーブルの破断はA1橋台側の全数10本が全て破断して

おり、同写真の最も手前側となるG5外側のみがパラペットから引きぬかれた状態で、それ以外は端横桁位置で切断されている。これは、同写真[10]に示すように、端横桁の孔にPCケーブルの傷跡が確認されることから、ゴム支承が破断したのちに直角方向に上部構造が移動したことで、端横桁の孔で切断されたと考えられる。

現行の耐震基準<sup>6)</sup>では、橋軸方向に4基以上の下部構造において弾性支持又は固定支持される一連の上部構造を有する橋として、落橋防止構造は省略することが可能な橋に分類されるものの、このPCケーブルの損傷形態は、掛け違い橋脚がある場合などで同様の上部構造の変位が生じた場合に問題があると考えられる。また、現行の耐震基準<sup>6)</sup>では、直角方向の遊間量を如何に設定するかを決めが無いため、今後の対応が必要である。

写真-9 [a] A1側のPCケーブルの破断
