非線形梁要素を用いた動的解析による曲線橋を支持する免 震支承の損傷の再現性

甲斐義隆¹・矢部正明²・秦 吉弥³

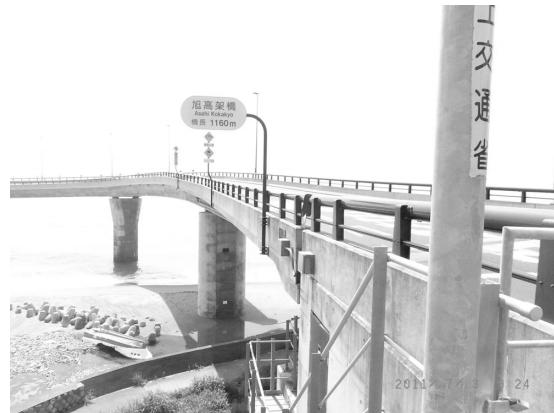
写真-1 検討対象とした旭高架橋のランプ部

2011年東北地方太平洋沖地震によって積層ゴム系支承に支持された橋梁の被害分析は、東日本大震災による橋梁等の被害分析小委員会（委員長：九州工業大学幸左賢二教授）¹⁾が精力的に実施してきている。本報告は、文献1)に示された積層ゴム系支承に支持された橋梁のうち、免震支承（鉛プラグ入り積層ゴム支承）に支持され、その構造形式が複雑な旭高架橋（写真-1参照）を対象に、積層ゴム系支承に支持された曲線橋の非線形動的解析を行い、動的解析より得られる情報を用いて免震支承に生じた損傷を何処まで説明できるかを検討した。これは、動的解析が橋に生じた損傷を再現できることを示すことによって、動的解析の妥当性を確認するのが目的である。本報告は、動的解析の実力を示す（=質の高い動的解析を行う）ことによって、危機耐性に配慮した耐震設計に有用な情報を発信できるようするという、性能に基づく橋梁等構造物の耐震設計法に関する研究小委員会動的解析WGの活動の一環として実施されたものである。

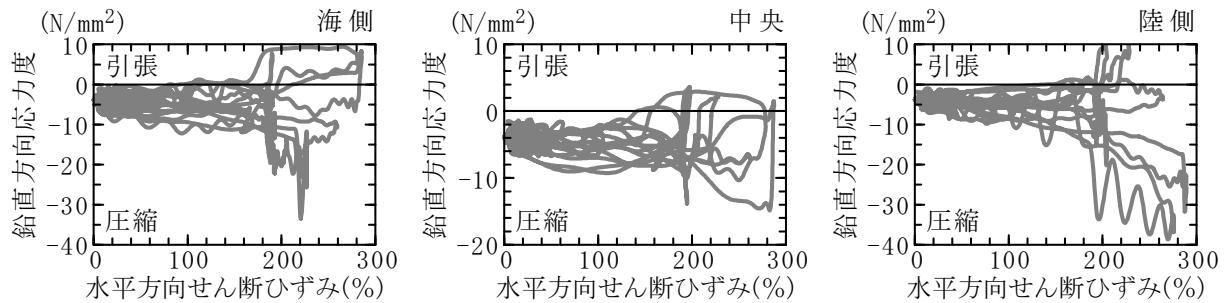
図-4 As1 橋台上の免震支承の水平方向せん断変形と鉛直方向応力度の関係

ねの鉛直方向力を除した値をプロットした。図より、免震支承に生じた最大せん断ひずみは、約300%～400%程度であり、一般的な積層ゴム系免震支承の破断ひずみに近い値であるが、実際には、As1橋台上の海側の免震支承にしか亀裂が生じていないことと、動的解析では、As1橋台とPa1・Pa2・Pa3中間橋脚およびP1橋脚上の免震支承に同程度のせん断ひずみが生じていることから、As1橋台上の海側免震支承に生じた亀裂は、せん断変形だけで生じたものでないと考えられる。

図-4より、As1橋台上の免震支承は、海側と陸側の両端部に位置する免震支承に、大きな引張応力度が生じている。中央に位置する免震支承に生じた引張応力度は、約3.6N/mm²と小さいが、海側の免震支承には約9.4N/mm²、陸側の免震支承には約

9.6N/mm²という大きな引張応力度が生じている。海側と陸側の免震支承に着目すると、陸側の方がわずかに引張応力度が大きいが、大きな引張応力度が生じている時のせん断変形の変化量は小さいことがわかる。海側の支承は大きな引張応力度が生じている時に、せん断変形の変化量が大きいことがわかる。海側の支承と陸側の支承に生じた引張応力度の最大値はほぼ等しいが、引張状態でより厳しいせん断変形が生じているのは、海側の支承であることがわかる。実際に、旭高架橋では、As1橋台上の海側の支承に亀裂が生じており、図-4の結果は、実際の損傷と整合していることがわかる。

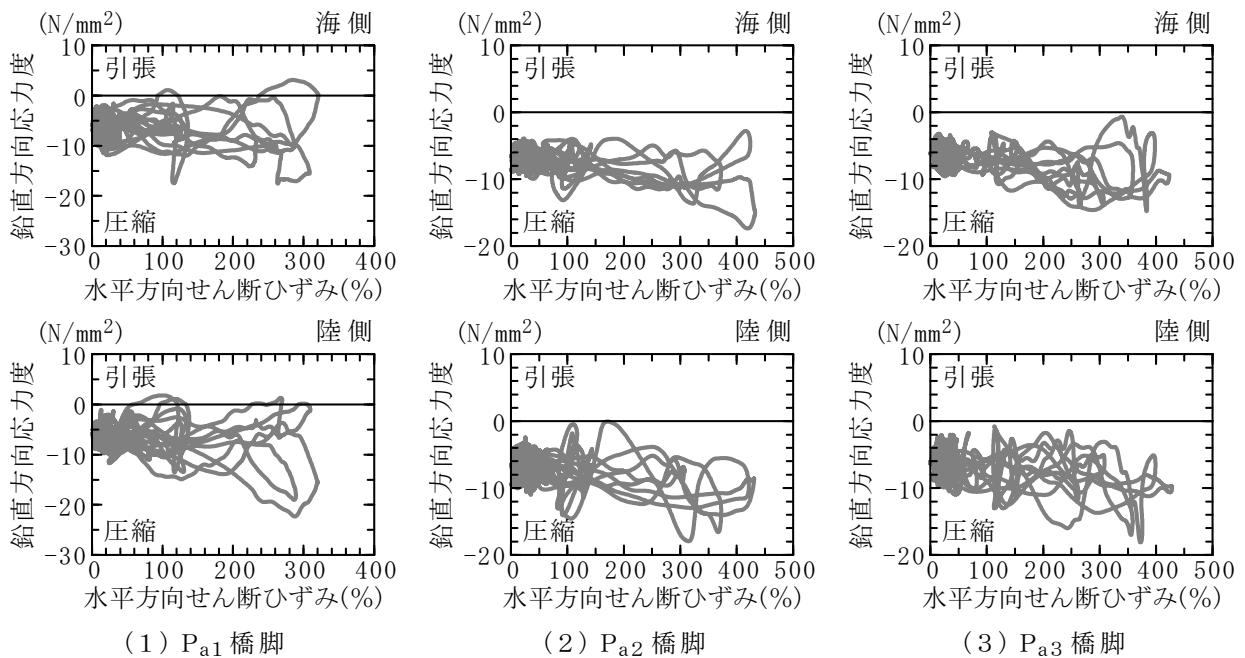
図-5 中間橋脚上の免震支承の水平方向せん断変形と鉛直方向応力度の関係

図-5は、4径間連続PC曲線箱桁橋（ランプ部）の中間橋脚上の免震支承である。As1橋台に近いPa1橋脚上の免震支承には、引張応力度が生じているが海

側で約 3.1N/mm^2 、陸側で約 1.8N/mm^2 とともに小さい。中間橋脚上の免震支承には際だった損傷は確認

されていないので、図-5の結果は、実際の損傷と整合していることがわかる。

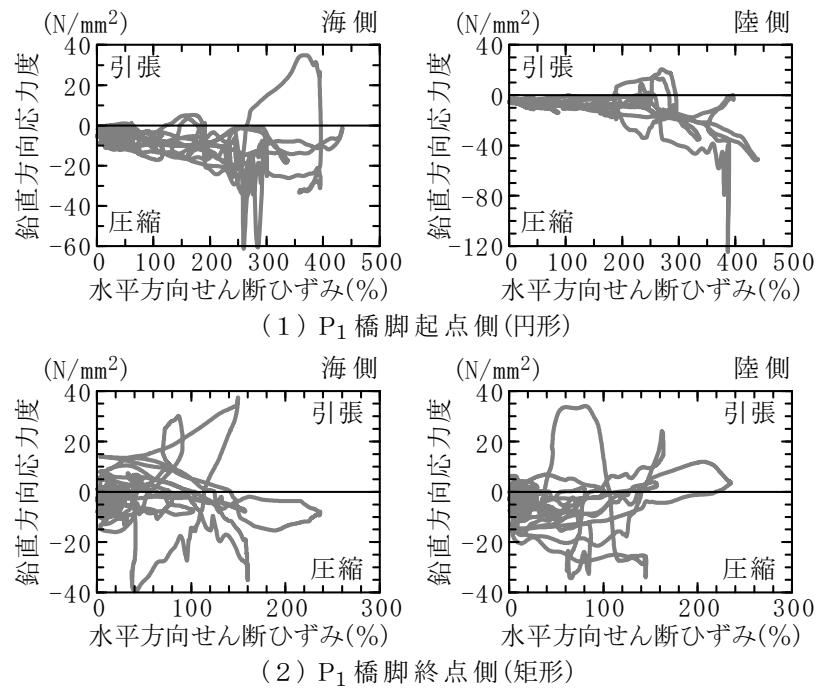
図-6 架け違い橋脚P1上免震支承の水平方向せん断変形と鉛直方向応力度の関係

図-6は、ランプ側（起点側：円形）と本線側（終点側：矩形）の免震支承である。起点側、終点側とともに非常に大きな引張応力度が生じていることがわかる。実際に生じた損傷は、終点側の矩形の免震支承の被覆ゴムの破断・剥離であることから、動的解析より得られた免震支承の地震応答は実際に生じた損傷を過大評価していることがわかる。なお、同じP1橋脚上の起点側（円形）と終点側（矩形）の免震支承間だけの比較をすると、明らかに、終点側の免震支承の方が、何度も引張状態にあることがわかる。これより、動的解析より得られる免震支承の地震応答は、起点側と終点側に生じた損傷の大小の違いとは整合していると考えることができる。

もう一方の桁端は逆方向（鉛直下方）に変位しようとしているので、免震支承に実際に生じた引張応力度は、図-6に示す値よりも小さかったと予想される。

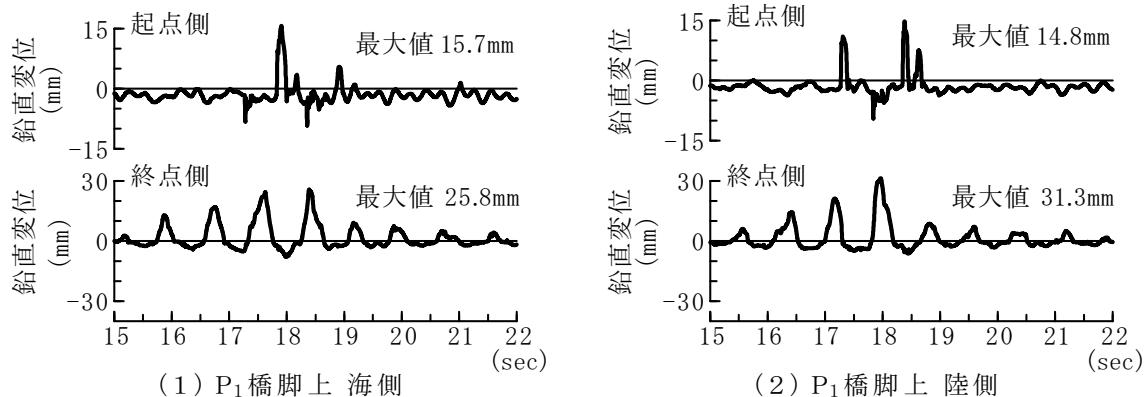
図-7 架け違い橋脚P1上免震支承の鉛直方向挙動のランプ部と本線部の比較

図-7は、架け違い橋脚P1上の免震支承の鉛直方向変位を示したものである。明らかに起点側と終点側の鉛直上方への変位が生じるタイミングがずれていることがわかる。これは、動的解析モデルでは、ランプ部桁端と本線桁端部を接合している部材（伸縮装置等）をモデル化していないために解析上生じた事象である。実際には、写真-2に示すように、ランプ部と本線の桁端部には伸縮装置等の部材があるため、片側の桁端が鉛直上方に変位しようとしても、

- 3) 架け違い部のP1橋脚上の免震支承の地震応答を、実際に免震支承に生じた損傷状況に近づけるためには、ランプ桁端と本線桁端を接合している部材（伸縮装置等）を動的解析モデルに考慮する必要がある。
- 4) 対象とする系の地震応答が卓越する方向の固有振動モードのモード寄与率を重み係数として最小2乗法によって求めたRayleigh型粘性減衰の比例定数の設定法は、多自由度系のRayleigh型粘性減衰の比例定数を客観的に決めることを示した。

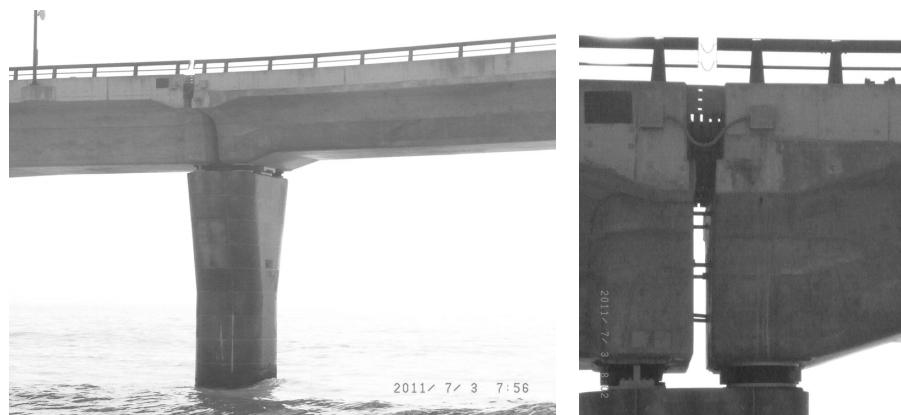
写真-2 旭高架橋の架け違い部P1橋脚上のランプ部と本線の状況

図-8は、免震支承に生じた変形のリサージュを示したものである。免震支承が3基設置されているAs1橋台上は両端部の免震支承だけを示した。図より、架け違い部のP1橋脚上の免震支承を除けば、橋台や橋脚上の免震支承のせん断変形は同じような挙動を示していることがわかる。しかし、P1橋脚上の免震支承は、4径間連続PC曲線箱桁橋と7径間連続PC箱桁橋としての振動特性の差、円形免震支承と矩形免震支承の差およびそのような差がある橋が、写真-2のような部材によって実際には緩く接合されていてことによる複雑さが実際の地震応答には生じていたと予想される。動的解析でこのような事象を再現するためには、写真-2に示した部材も動的解析モデルに考慮する⁸⁾必要がある。

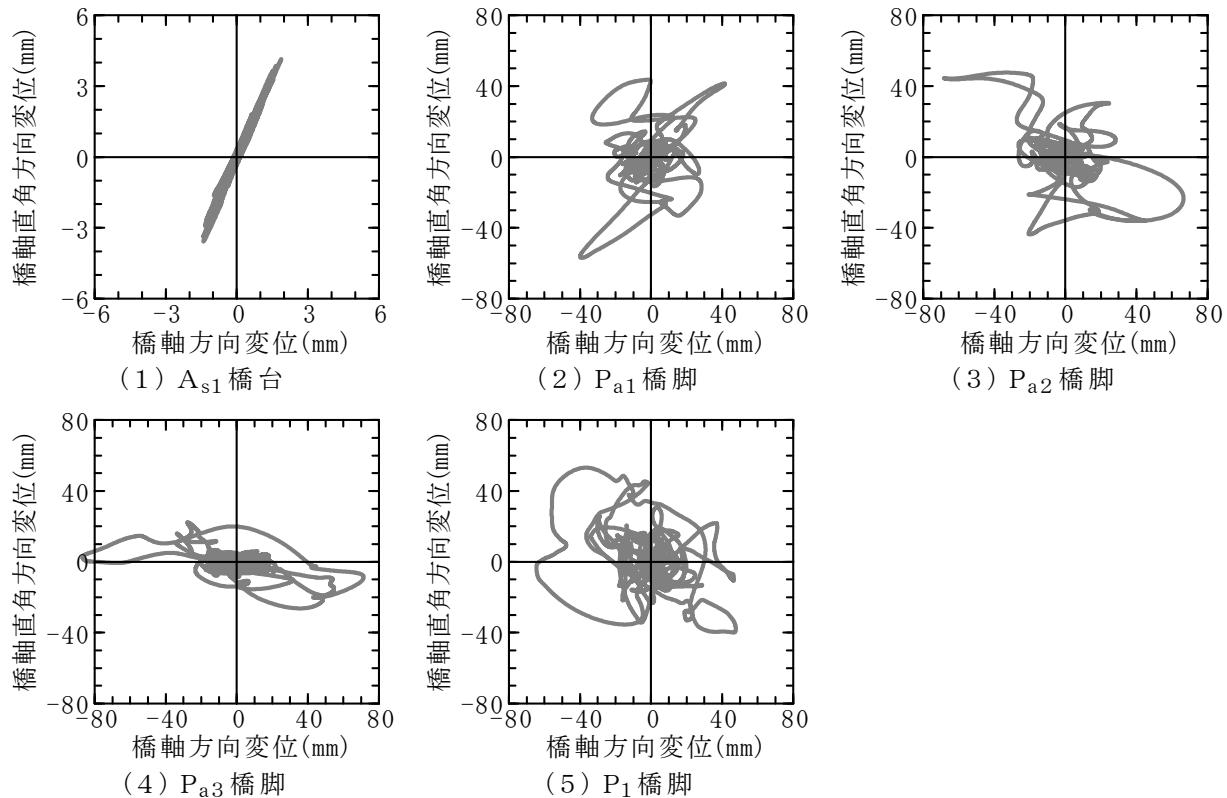
図-9 橋台と橋脚軸体の水平方向地震応答（軸体の水平2方向の変形リサージュ）

図-9は橋台と橋脚軸体の変形のリサージュである。

橋台はほとんど変位していないことがわかる。写真 -3は、As1橋台位置の橋面上の損傷状況である。写

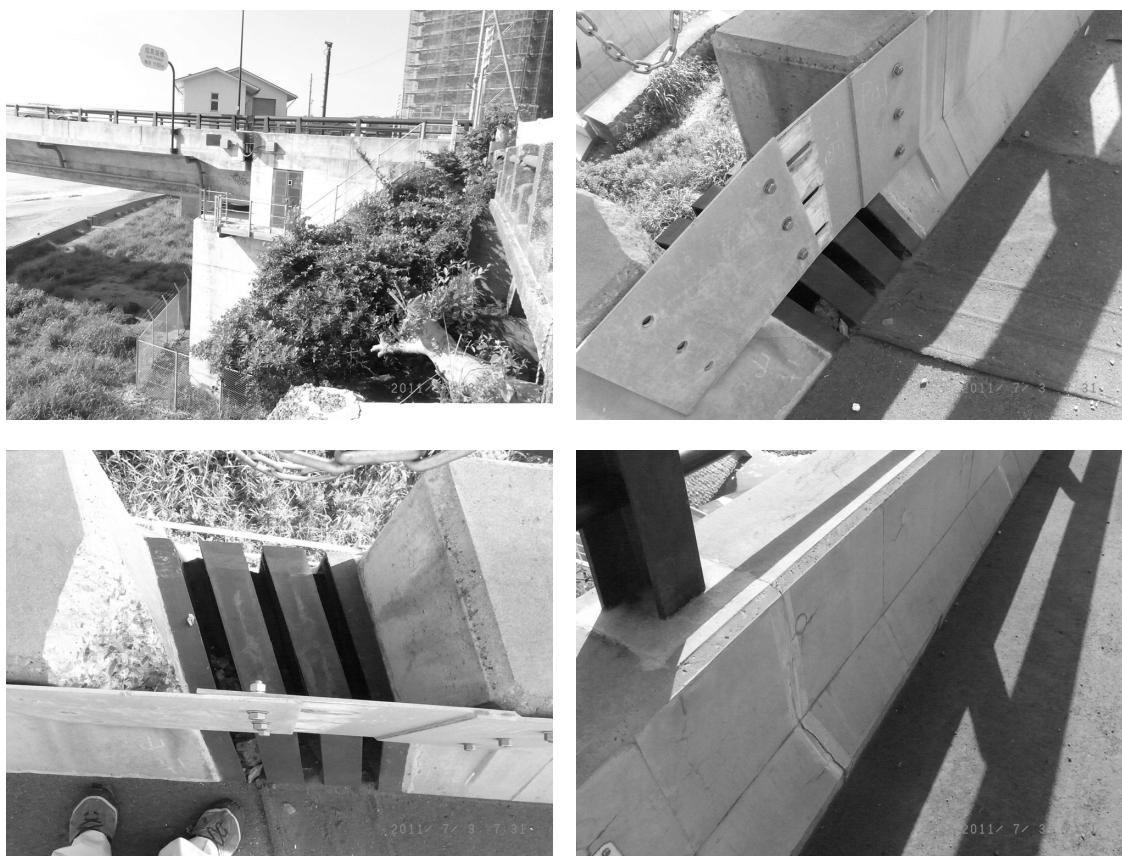
写真-3 As1 橋台位置の損傷状況

真からも、橋台ではなく、桁が橋軸方向に大きく変位したことがわかる。

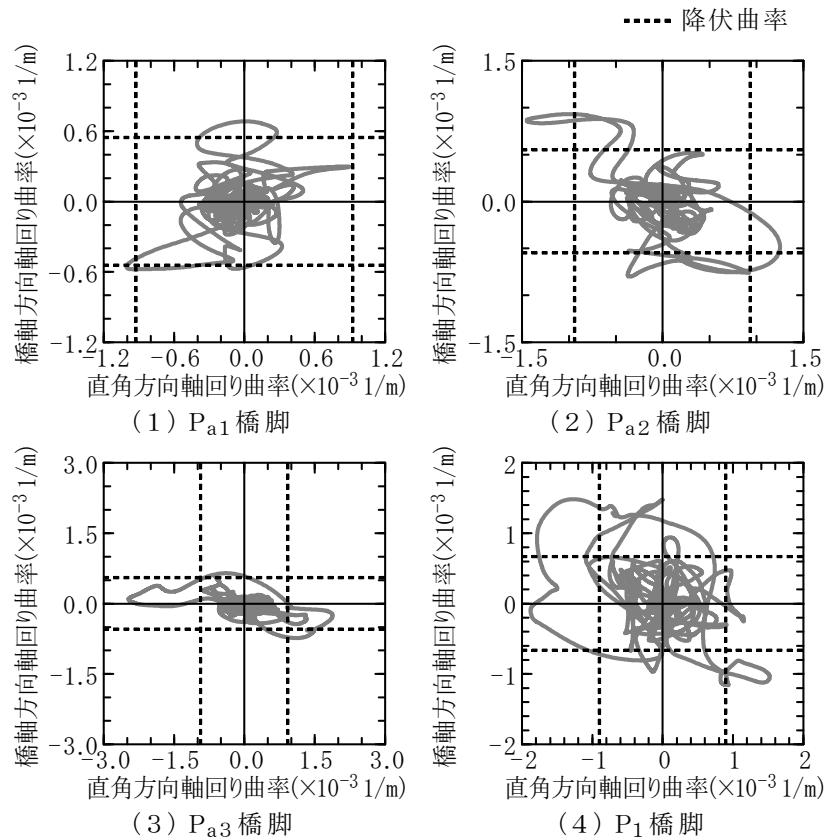
図-10 橋脚基部断面の曲げ変形（水平2方向のリサージュ）

図-10は、橋脚基部断面の応答曲率のリサージュである。何れの橋脚ともに、降伏は超えているが、耐震設計上の終局には余裕を残していることがわかる。橋脚基部の損傷状況は、フーチング上の土被り等を取り除かないと確認できないので、図-10の妥当性を確認するだけの情報を我々は得ていない。橋脚に有意な残留変形が確認されていないことから、橋脚が大きく非線形化していない程度の確認しかできない。
