布田川断層帯における橋梁被害に学ぶ耐震設計の新視点

震度7を2回観測した平成28年熊本地震は、中央構造線の西側を構成する九州の断層群の一部、布田川断層帯と日奈久断層帯を震源域とする直下型地震であった。阿蘇地方のように脆弱な地質・岩質が分布する地域において、阿蘇大橋の崩落に代表される橋梁被災が発生した。本稿は、断層帯で被災した橋梁の現地調査結果から、学ぶべき耐震設計の新視点について考察した。

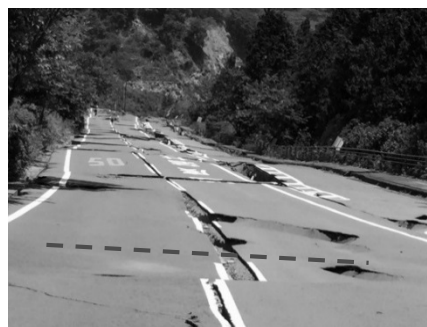
国道57号を熊本側から東進し図-1③の交差点から右折して村道に入ると阿蘇長陽大橋に至る前に写真-1のような地割れが多数見られた。

写真-1 阿蘇長陽大橋 A1 に向かう道路上の亀裂

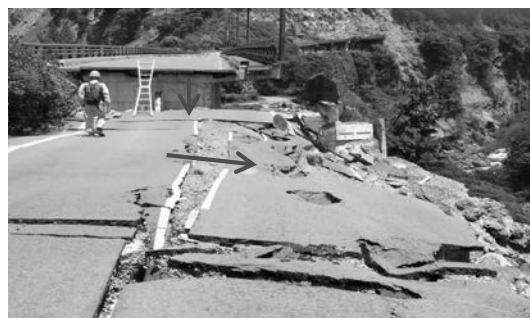
写真-2 A1 側桁端を望む位置での道路の状況

写真-2に見られるように、橋台付近の地盤の変位は下方に約 1.7m、右に約 2m 程度である。A1 は地盤崩壊に伴って滑落しているが、パラペット部には桁が激しく衝突したと思われる衝突痕が残っており、本橋は地震動によって橋軸方向に振動したことが分かる（写真-3）。A2 橋台では支承板支承が箱桁下にあるが、元の位置から 20cm ほど橋軸直角方向にずれており、下流側の箱桁腹板の鉄筋の露出状況から見て直角方向にも激しく揺れ、A2 橋台は下流側に変位したと考えられる（写真-4,5）。写真-6 は阿蘇長陽大橋の遠景であるが、橋台崩壊後に自立し続けている橋梁形式として印象に残る。

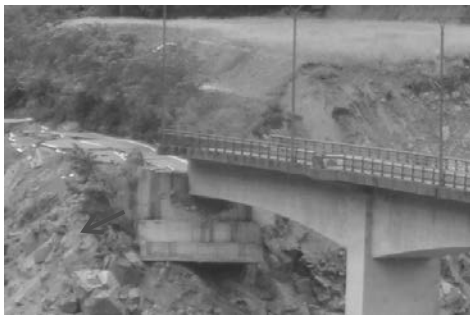
写真-3 崩壊後の A1 橋台の損傷状況

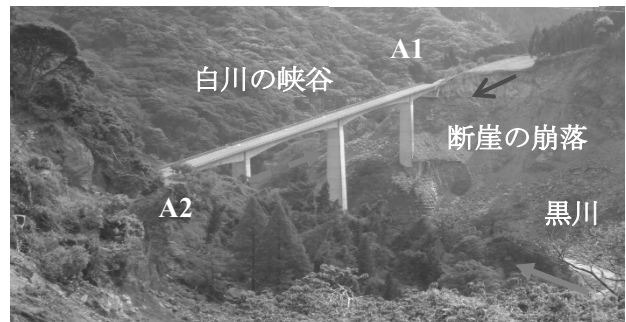
写真-6 阿蘇長陽大橋（1993 年竣工、橋長 276m）

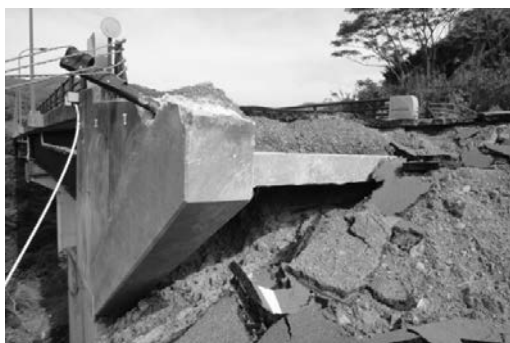
- ・背面が陥没して側方に移動（写真-7）.
- ・橋台は前方に移動し、桁端に衝突してパラペットは後方に傾斜（写真-8）.
- ・伸縮装置は迫り上がる（写真-9）.
- ・ゴム支承は橋軸・橋直両方向に変形（写真-8）.
- ・G1-G2間の橋台亀裂、G1下の深礎杭頭が露出。
また、P1橋脚上では、G1側へ桁移動が確認され、P2橋脚上のゴム支承は下の側道に落下、桁はG1側へ移動していた（写真-10）.

以上の変状から推察して、地震動による支承の破断と桁の直角方向移動が生ずるとともに、橋台が移動し桁遊間が狭められ、桁と橋台との衝突、桁腹板座屈が発生したものと思われる。その対策としては、背面土の変状に対応できて復旧も容易となるような橋台構造の開発が課題と思われる。また、本橋の架かる谷は深く、急斜面である。特にA1側では

写真-7 A1 背面土の崩落

この急斜面のすべりが橋台の変状に影響を及ぼしたことは間違いなく、復旧性を考えた場合、橋台を水平な地盤層に構築するなどの配慮が今後必要となると考える。

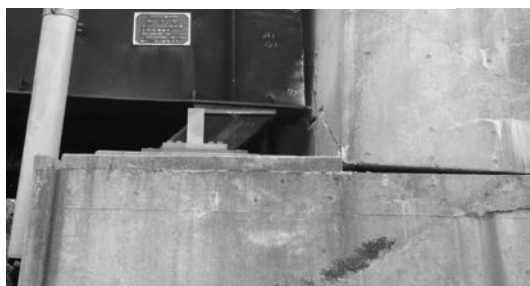
写真-8 A1 橋台の前面への移動・桁衝突

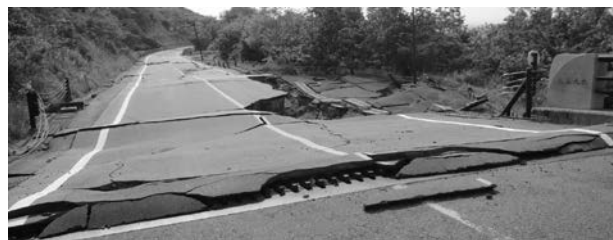
写真-9 A1 側背面土の状況と段差

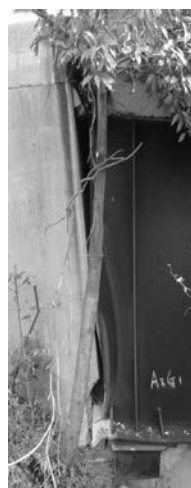
- ・橋台パラペットが桁端に衝突し後方に傾斜。G1桁腹板は座屈（写真-11）.
- ・ゴム支承は破断し、桁は沓座から脱落。桁はG1側に移動（写真-12）.
- ・A2桁端部は沈下し、橋台背面は迫り上がった（写真-13）.
- ・A2前面の斜面に亀裂と滑りが発生した。

写真-11 A2-G1 端部の変状

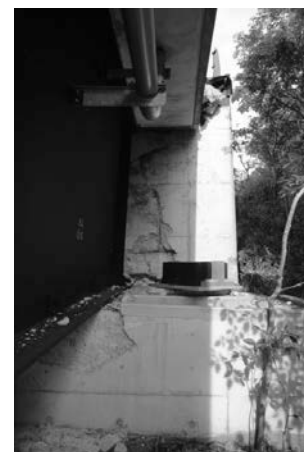
写真-12 G1 側への桁の移動と支承の回転

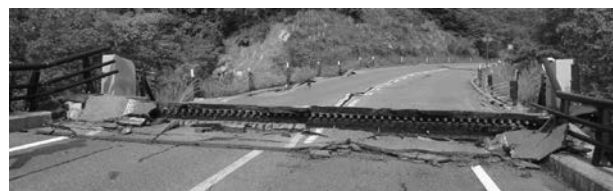
写真-13 A2 桁端部の沈下

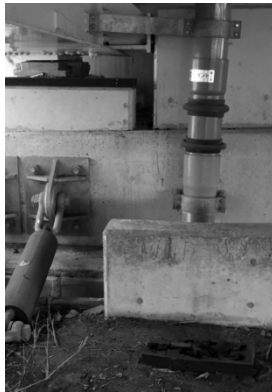
写真-17 A1 側支承・落防システム

A1 側：支承は台座上に残置・橋軸直角方向変位制限用コンクリートブロックは無傷であったが衝突によりゴムバッファは擦れて落下・落防チェーンは変状なし（写真-17）、橋軸方向移動制限装置（桁と橋台パラペットを連結）の取り付けボルトは変形したが脱落せず（写真-18）・桁の上下移動はほとん

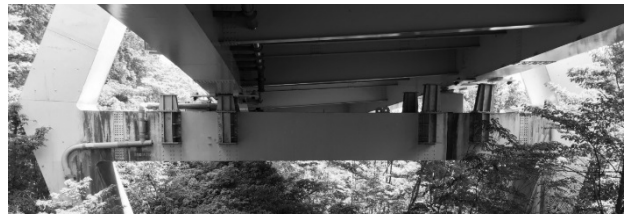
主塔：外曲側に移動・支承板支承は台座から逸脱・桁変位制限装置の鉛直ボルトは破断・外曲側の桁は上方向に移動・内曲側桁はほぼ水平移動のみ（写真-19）

写真-19 主塔横梁上の変状

本橋の被害は主に地震動によるものと思われ、被害の防止対策としての教訓は、桁変位制限装置の損傷防止・ピン支承ボルトの設計強度向上・コンクリートブロックのせん断強度増強・上下方向の落橋防止対策などが挙げられる。

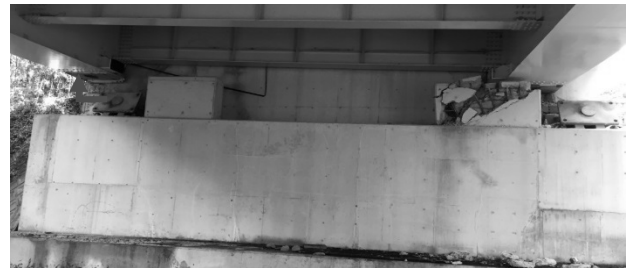
A2 側：ピン支承のセットボルトが破断して桁上昇・橋面上昇・橋直方向移動制限用コンクリートブロックがせん断破壊・桁は外曲局側にも移動かつパラペットにも衝突（写真-20, 21）。

写真-20 A2 橋台支承部（変位制限ブロック破壊）

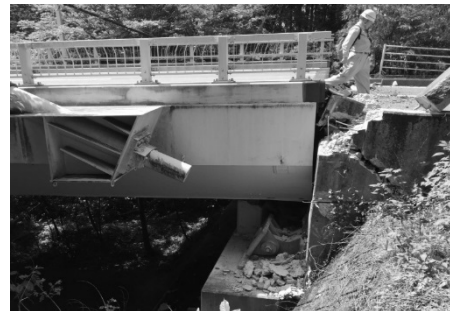
写真-21 A2 橋台に衝突・上方へ移動した桁

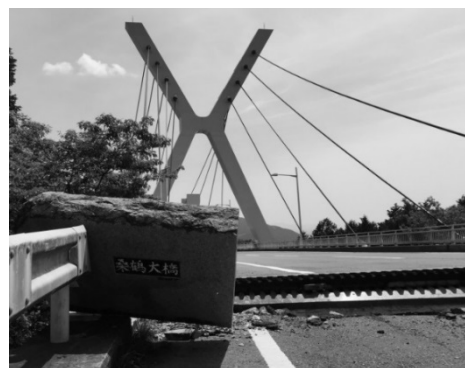
主ケーブル：上側 2～3 段に緩み発生（写真-22）

写真-22 主ケーブルの緩み

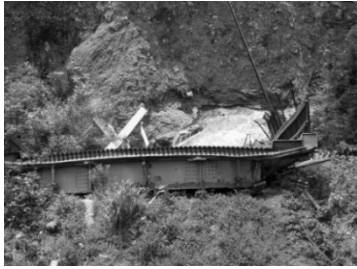
両橋台のみ現地に残存していた。左岸側側径間の単純桁橋は橋台前に落下（写真-H2）。右岸側 3 径間連続橋と主構造は架設地点では発見できず、例えば黒川と白川の合流地点付近（阿蘇長陽大橋の架橋地点）にトラス部材が散見された。

写真-H2 阿蘇大橋の単径間部の転落状況

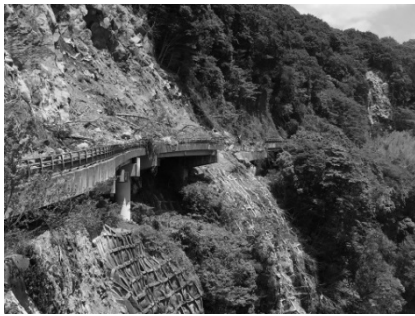
・戸下大橋（多数の PC 単純桁橋より構成される、1995 年竣工） 岩塊の崩落より 2 径間分の上部工と T 字型橋脚が谷底に崩落（写真-H3）。

写真-H3 戸下大橋の崩落

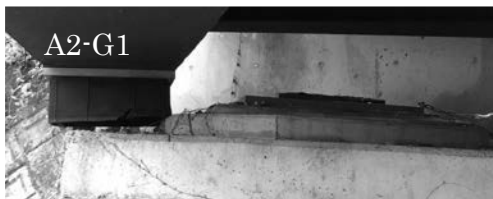
・大切畑大橋（5 径間連続非合成曲線鋼桁橋、2001 年竣工、橋長 265.4m）は、P2 橋脚上の支承を除いて全て破断（写真-H4）、支承サイドブロック止めのボルト破断、A1 側落防ケーブル破断、桁は外曲側（沓座外）へ移動、P2 橋脚は外曲側へ傾斜し、橋脚基部で最大幅 4mm 程度のひび割れが発生していたが、落橋は免れる（写真-H5）。

写真-H4 大切畑大橋のゴム支承破断状況

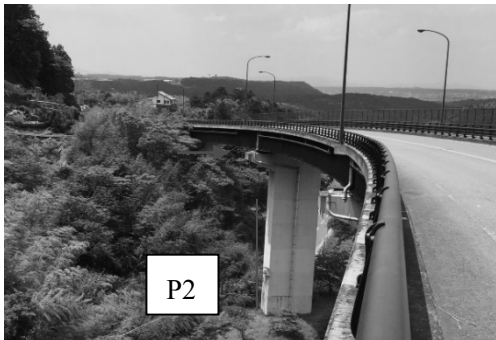
写真-H5 大切畑大橋の桁移動と P2 の傾斜状況

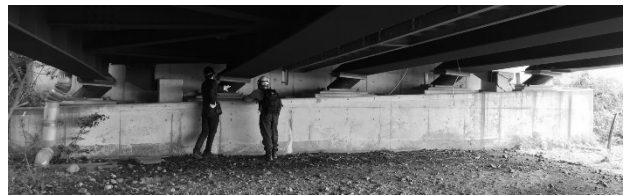
・扇の坂橋（4 径間連続鋼桁橋、1999 年竣工、橋長 128m） ゴム支承残留変形甚だしく、A1 上は外曲側（写真-H6）、A2 上は内曲側へ変形。A1 上の橋直方向移動制限用コンクリートブロックはせん断破壊した。A2 側は内曲側に桁が移動したためブロックは機能しなかった。落防ケーブルは未破断。

写真-H6 扇ノ坂橋 A1 上のゴム支承の変形

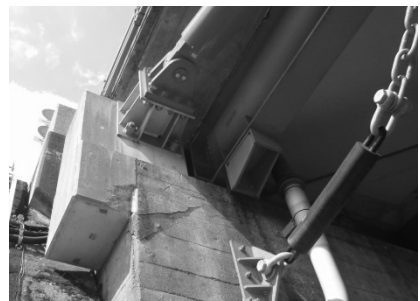
・南阿蘇橋（上路式ランガー桁橋、1971 年竣工、橋長 110m）は橋軸方向ダンパーと、座屈拘束ブレースが耐震補強として施工済み。ダンパー取り付け部のコンクリートは A1 側ではひび割れ程度であったが、A2 側では両サイドとも破壊して下方に垂れ下がっていた（写真-H8, H9）。橋軸直角方向変位制限用ゴムバッファーが無傷であったことから本橋の卓越振動方向は橋軸方向と推測され、ダンパーは地震動に対して作動したと思われる。

写真-H8 A1 側のダンパー

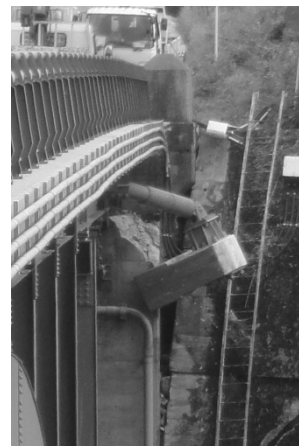
写真-H9 A2 側のダンパー
