## 熊本地震による熊本県内の石橋の被害調査と被害の特徴

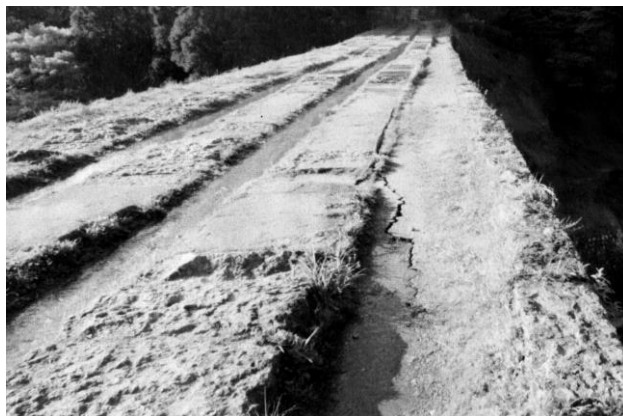
山都町では、震度6弱と5強が1回、5弱が2回発生した。前震後(5強)では、国指定の重要文化財である通潤橋では、多数の漏水と橋上の被覆土に数箇所の亀裂が発生した。また、亀裂の大きさについては、幅1cm以下であったことを4月15日に確認している。本震後(6弱)では、被害が悪化し、漏水がさらに甚だしくなり、漆喰が上に浮き上がっているのを確認し、通水管の多くの部分で漆喰の破損がある可能性が高まった。被覆土の亀裂の大きさが大きくなり、箇所数も増加しており、大きいところで幅1~2cm程度で、亀裂の深さは深いところで約30cmであった。(亀裂の箇所として図-4(a))、図-4(b)には通水管からの橋面上に出た漏水状況であり、図-4(c)にはアーチ輪石からの漏水状況を示す。いずれもこのまま通水管としての利用は困難であり、かつ観光放水も無理な状況となった。また、図-4(d)には余震等により手摺石落下の危険性が生じており、亀裂部位に防水シートを覆う処置をしている状況を示したものである。なお、図中の赤丸部分は、壁石垣の孕みが生じた部分であり、橋面上の亀裂の影響が考えられる。

(a) 橋面上の亀裂の発生状況

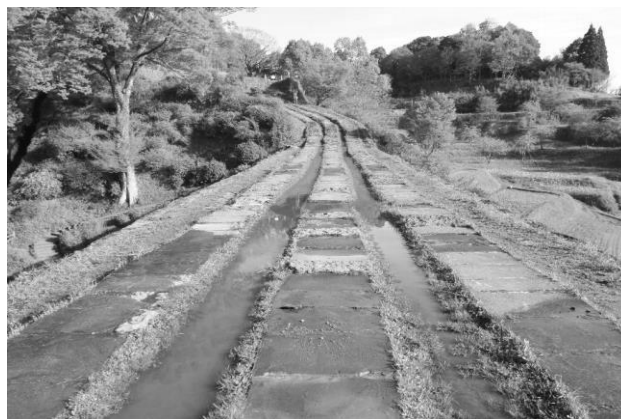
(b) 通水管からの漏水状況

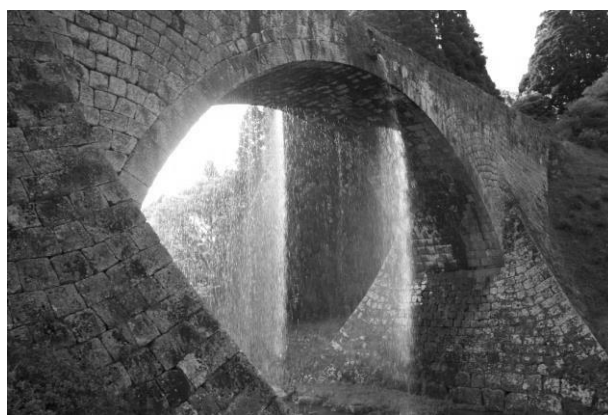
(c) アーチ輪石からの漏水状況

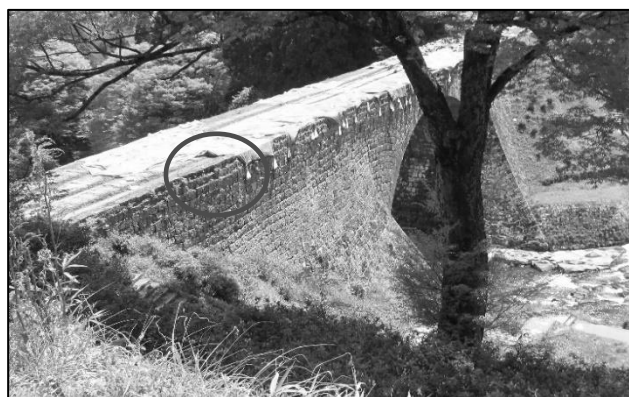
(d) 通潤橋の被災状況の全

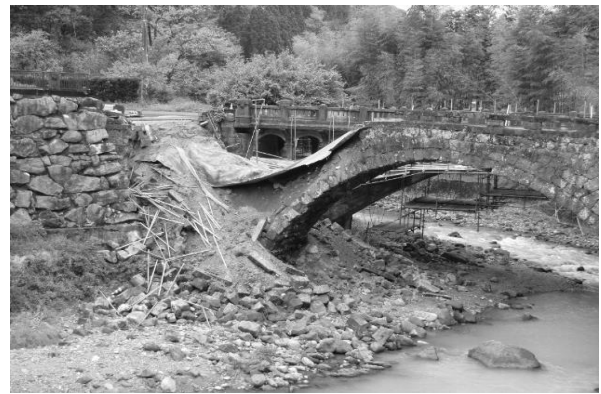
美里町は、震度6弱と5強が2回、5弱が2回発生しており、いずれも前震発生から2-3日のうちに発生していた。二俣橋は、津留川と釈迦院川の合流地点に1829年と1830年に架設された橋で、図-5(a)に示すように、L字型で並ぶ町指定文化財の石橋である。本震では震度6弱が発生し、図-5(b)~5(d)に示すように、左側の津留川に架かる福良渡の壁石が崩壊し、釈迦院川に架かる石橋は問題なかった。この理由としては、図-5(c)に示す上流側の壁石には、橋面からの水の浸入により壁石に大きな孕み、つまり初期変形が生じており、これが崩壊の引き金になったと考えられる。今回の地震では、アーチ基部付近の輪石上の壁石突出の変形事例が地震後に見られていることから推察される。図-5(d)はアーチ輪石のすき間の状況を示しているが、以前より開いているように思える。なお、町内には他にも石橋があり、国指定の霊台橋は橋面上の亀裂発生や壁石の孕みが見られ、高欄部の欄干が崩落する例として大窪橋や馬門橋に見られた。

(b) 右岸下流側のアーチ輪石の崩壊状況

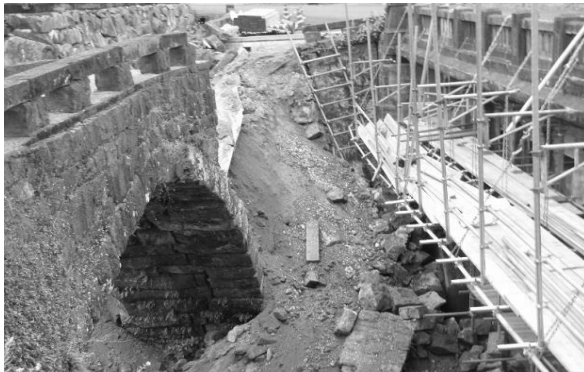
(c) 上流側のアーチ壁石の崩落状況

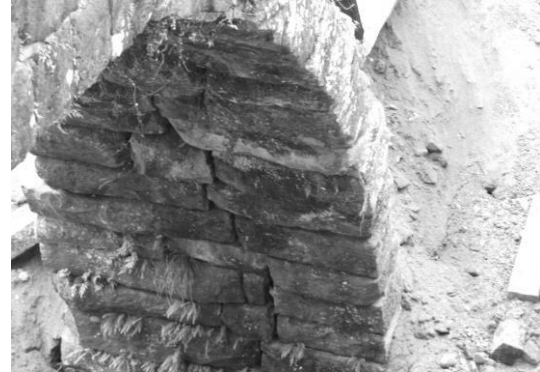
(d) アーチ輪石のすき間の状況

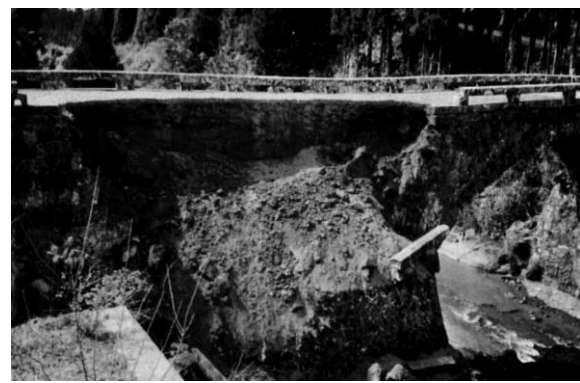
(b) 昭和 63 年の壁石の崩壊状況

状況が図-6(b)に示すもので、今回の崩壊箇所とほとんど同じであることがわかる。御船町には県指定の石橋である門前川橋があり、この石橋もアーチ輪石のすき間や壁石の孕みなどが生じており、損傷が発生していた。また、下鶴橋では高欄部の欄干の崩落が発生していた。

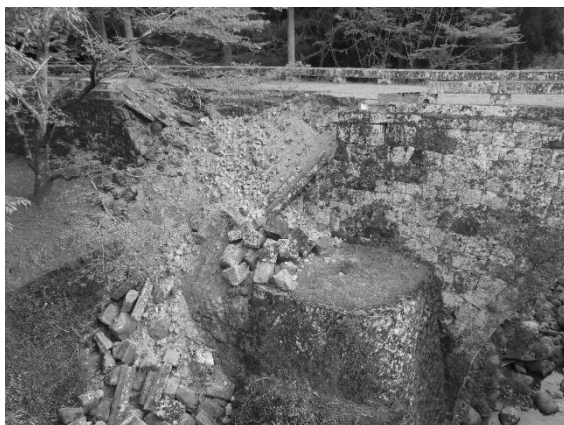
(c) 上流側の前震後の壁石の崩落状況

御船町は、震度6弱と5強が2回発生しており、いずれも前震発生から2-3日の発生である。八勢橋は旧日向街道にある熊本県指定の文化財であり、八勢川に1855年に架設された石橋である。被災前の八勢橋の様子を図-6(a)に示すが、今回の地震ではこの上流側のアーチ基部の手前側の壁石が崩壊した。図-6(c)は前震後の崩壊状況であるが、まだ小規模であるが、図-6(d)に示す本震後には、さらに壁石の崩壊が広がっていることがわかる。また、この橋では欄干の崩落している箇所もあった。この崩壊の原因として考えられるのが、実はこの箇所が28年前に一度崩壊して補修された箇所である。その時の崩壊

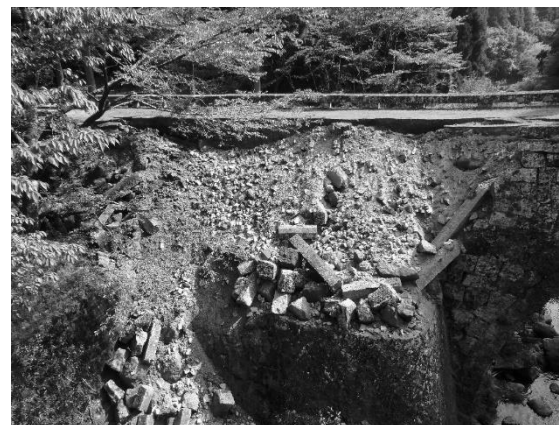
(d) 上流側の本震後の壁石の崩落状況

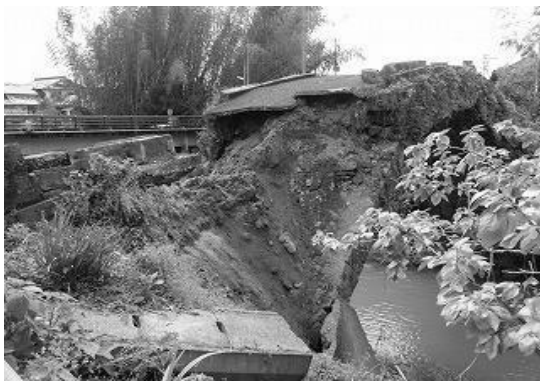
(c) 本震後の壁石の崩壊状況

がわかる．今回の地震では右岸側のアーチ基部付近の壁石が大きく崩壊していることが，図-7(b)や図-7(c)の様子からわかる．また，図-7(d)には，石橋の橋面上の様子を示しているが，高欄部の欄干がすべて崩壊・崩落していることがわかり，壁石崩壊部と反対側のアーチのL/4部分が多少低下していた．最後に，図-7(e)と(f)には，アーチ輪石の中央部と基部付近を下から見た様子を示している．これからわかることは，地震により橋軸直角方向に大きなすき間が発生していることである．被災前の図-7(a)と比較してわかるように，橋軸方向に渡って大きなすき間が発生していることが読み取れる．さらに，アーチ基部付近の輪石の損傷が激しく，地震動により大きく揺さぶられた結果と推定される．

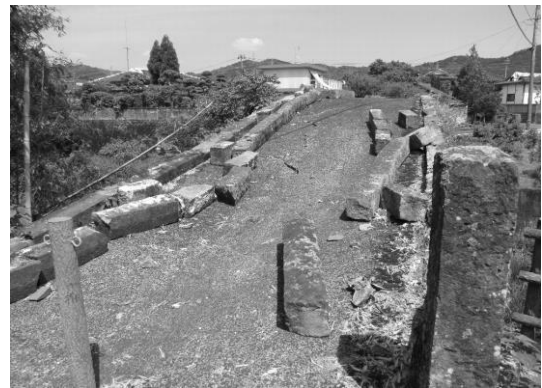
(d) 橋面上の高欄部の崩落状況

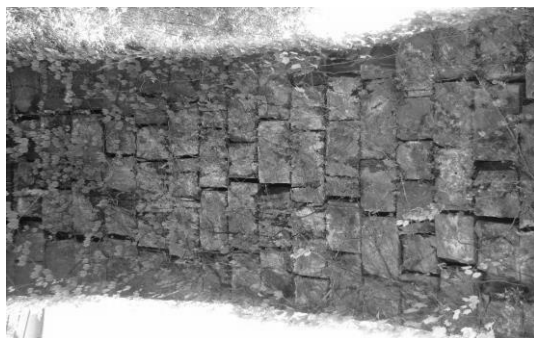
(e) アーチ輪石の下面のすき間状況

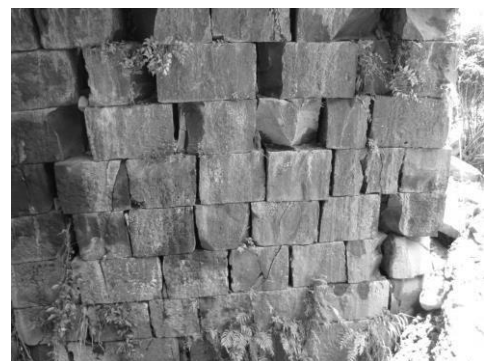
(f) アーチ基部下面の輪石の損傷とすき間状況
