## 熊本地震により被害を受けた道路橋の 損傷痕に基づく要因分析

大住 道生<sup>1</sup>・星隈 順一<sup>2</sup>

本論では、熊本地震によって被害を受けた平成8年道路橋示方書に基づき耐震設計された道路橋を対象に、どのような地震作用を受けたことにより損傷するに至ったのかを、被害調査<sup>1)</sup>等で分かった損傷痕に基づき推定することを目的とする。

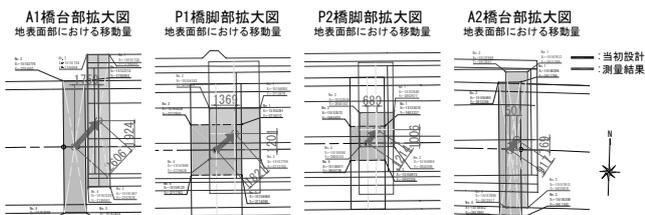
図-5 俵山大橋の下部構造変位 (地表における測量)

俵山大橋の地震前後の変位量を以下のように求めた。地震前の位置については、設計図の下部工構造図に示される日本測地系の下部工座標を世界測地系に換算した。地震後の位置については、電子基準点（熊本・城南・長陽）を与点として、GNSS測量により基準点No.1～5を決定し、その基準点から道路上の基準点を決定し、測量により下部構造移動量を推定した。各下部構造の地表における水平方向移動量を図-5に示す。

これによると、全ての下部構造位置において北東方向に移動しているが、移動量が異なり、A1橋台はA2橋台方向に1759mm移動しているのに対して、P1橋脚では1369mm、P2橋脚では680mm、A2橋台では501mmとなっている。

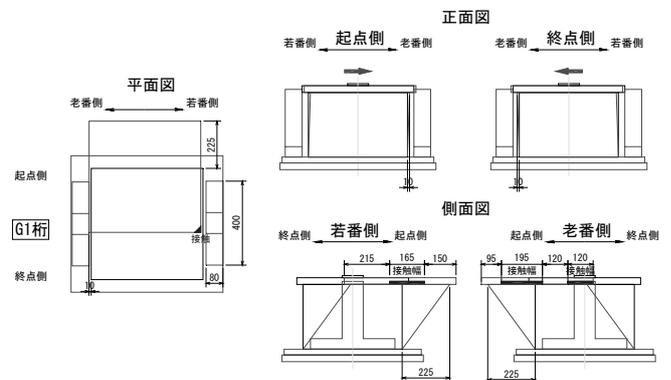
図-6 俵山大橋 A1 橋台上の上脊プレートに残った擦過痕

A1橋台及びA2橋台上の支承には、サイドブロックが設置されており、支承本体が水平に橋軸直角方向へ5mm変形すると上沓プレートと当たる位置となっている。上沓プレートに残ったサイドブロックの擦過痕の例としてA1橋台上のG1桁の支承の擦過痕を図-6に示す。

この図から、擦過痕は上柵プレートの中心付近に多くあり、少し離れて、支承の残留変形が残った状態でサイドブロックと近い位置にも痕があることが分かる。このことは、擦過痕は振動によって生じたが、その途中で地盤変位により支承が変形したため、擦過痕が二つに分かれていると推察される。

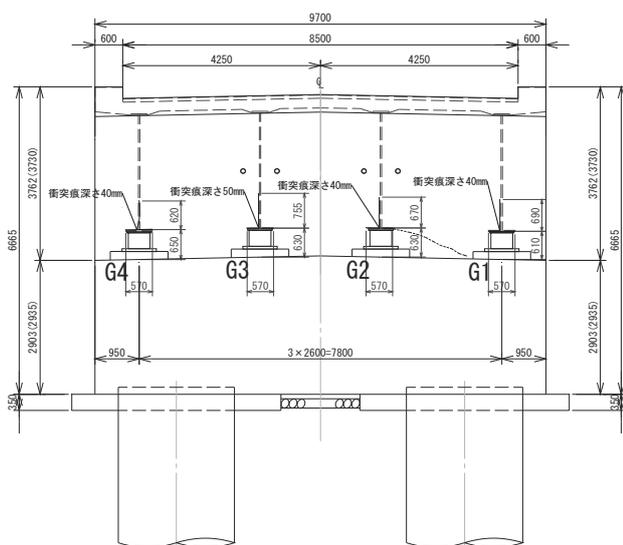
図-7 俵山大橋 A1 パラペットに残った衝突痕

A1パラペットの衝突痕を図-7に示す。この衝突痕は、橋軸直角方向にはほとんどずれがなく、桁と同じ数の衝突痕があり、下フランジの幅と一致しているがウェブの長さよりかなり短い。また損傷痕は下方ほど深くなっており、これは衝突した時に既にパラペットが背面側に傾いていたことを示す。

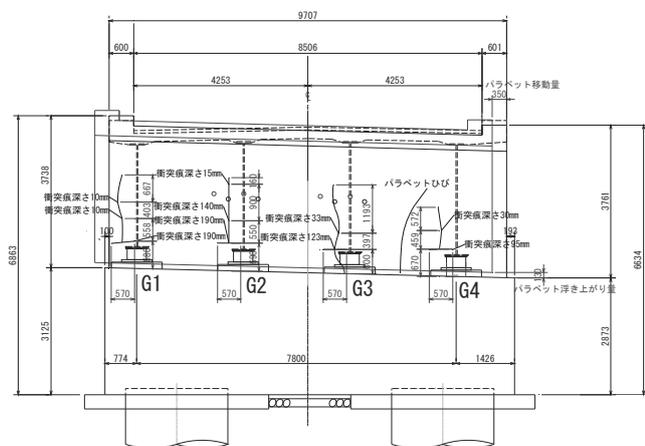
図-8 俵山大橋 A2 パラペットに残った衝突痕

A2パラペットの衝突痕を図-8に示す。この衝突痕は元の桁の位置からかなりずれているが、パラペット全体が変位しているので、パラペットの位置を原位置に戻した時の衝突痕と桁の関係を図-9に示す。この図からは、

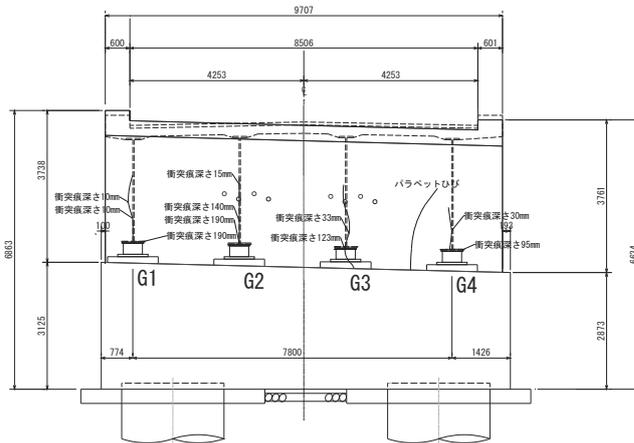
図-9 俵山大橋 A2 パラペットに残った衝突痕(パラペットを原位置に平行移動)

橋軸直角方向のずれは小さく、また、鉛直方向のずれも小さいことが分かる。このことから、桁がパラペットに当たったときには、桁はまだ支承上に乗っていたと推定される。

ここで、西原村役場の地震動加速度と変位の時間関係は、大きな加速度のすぐ後に変位が大きくなっている。俵山大橋でも似たような傾向であったと考え、地盤変位発生以前に橋軸方向振動により支承が破断したのであれば、A1橋台、P1橋脚上の支承の弾性により桁に起点方向の復元力が働き、A2パラペットから離れるはずであるが、実際には当たったまま降り落ちたと考えられることを併せて考えると、地盤変位により桁がA2橋台に当たり、パラペットを押し込んだと前後して支承が破断したと推定される。

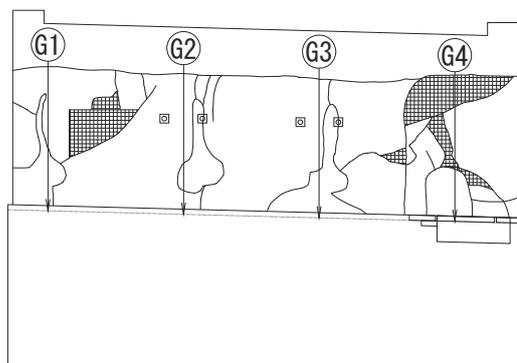
図-10 俵山大橋 A2 パラペットの損傷図

A2パラペットの損傷図を図-10に示す。これを見ると、下フランジが当たった痕より下側のコンクリートがG2を除いて削り取られたようになっている。このことから桁がパラペットに当たった状態のまま降り落ちたことが推定できる。実際、G1とG2の支承は桁側にゴム支承がついていたが、G1のゴム支承は橋座から逸脱していたため、G2だけが支承破断後も支承高さ分だけ保持されており、パラペットの損傷痕と合致する。

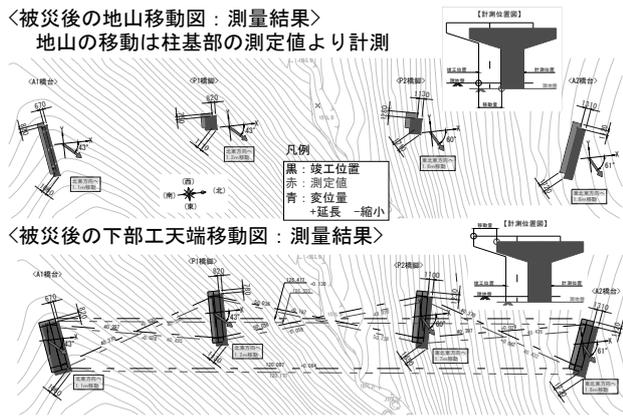
図-12 扇の坂橋の下部構造変位

扇の坂橋の竣工図と測量結果を比較したものを図-12に示す。A1橋台は地表面位置で橋軸方向終点側に670mm、橋軸直角方向山側に820mm移動しており、下部構造に傾きはなく、下部構造天端位置でも同じであった。P1橋脚は地表面位置で橋軸方向終点側に820mm、橋軸直角方向山側に750mm移動しており、下部構造に傾きがあったため、下部構造天端位置では橋軸方向終点側に820mm、橋軸直角方向山側に780mm移動していた。P2橋脚は地表面位置で橋軸方向終点側に1130mm、橋軸直角方向山側に1280mm移動しており、下部構造に傾きがあったため、下部構造天端位置では橋軸方向終点側に1100mm、橋軸直角方向山側に1230mm移動していた。A2橋台は地表面位置で橋軸方向終点側に1310mm、橋軸直角方向山側に1120mm移動しており、下部構造に傾きはなく、下部構造天端位置でも同じであった。

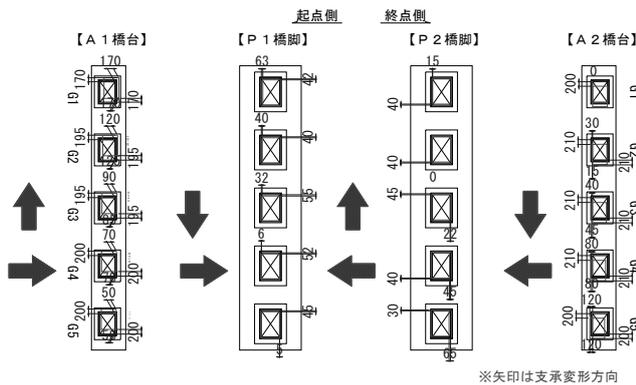
図-13 扇の坂橋の支承の残留変形

また、各支承の残留変形量は、図-13に示すようにA1橋台上の支承では全体として終点方向谷側に200mm以上、P1橋脚上の支承では全体として終点方向山側に50mm以

上、P2橋脚上の支承では全体として起点方向谷側に50mm以上、A2橋台上の支承では全体として起点方向山側に200mm以上あった。

各下部構造上の支承の残留変形量が、橋軸方向にはA1から順に終点方向、終点方向、起点方向、起点方向、橋軸直角方向には谷側、山側、谷側、山側となっているのが特徴的である。このような残留変形は下部構造天端の残留変位がなければ生じ得ない。仮に下部構造に残留応力がないとすると、下部構造間のX軸方向（南北方向）の相対変位は小さく、Y軸方向（東西方向）の相対変位は、A1では西向きに385mm、P1では西向きに336mm、P2では東向きに321mm、A2では東向きに400mmとなり、上部構造が下部構造に引っ張られて時計回り方向に回転変位すると、上部構造の水平面内の剛性があるため、A1、A2では下部構造変位の以上に上部構造に変位が生じ、P1、P2では逆方向に変位が生じることとなり、支承の残留変形方向と一致する。なお、上部構造が変位した状態で伸縮装置がかみ合っていたこと、及び上部構造、下部構造に生じていた残留応力が不明なため、定量的な確認はできていないが、少なくとも地盤変位の影響があって支承に残留変形が生じたことが推定できた。

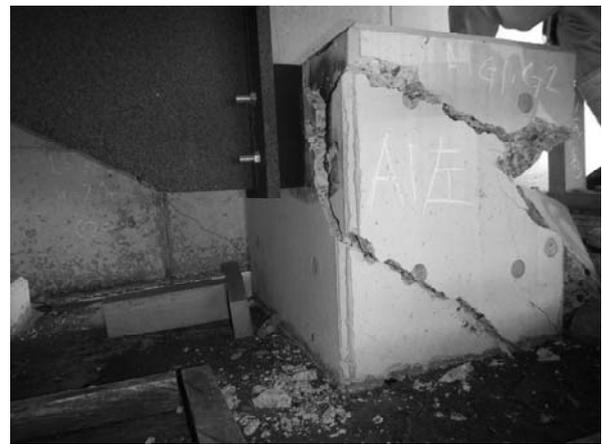
写真-1 扇の坂橋 A1 橋台上のコンクリートブロックの損傷

変位制限構造は、全部で4基設置されていたが、A1橋台上の1基のみがせん断破壊していた。せん断破壊していたRCブロックを写真-1に示す。このRCブロックはブラケットと衝突したことにより破壊されたと考えられ、震災後も伸縮装置がほとんど損傷していない状態で、橋軸直角方向の反力を受け持っていたことを考えると、振動で損傷するためにはフィンガージョイントのかみ合わせが鉛直方向にずれるか、橋軸方向の引張りにより外れる必要がある。RCブロックの損傷位置の高さは、震後、支承の変形等により桁が若干下がった状態とほぼ合っており、伸縮装置が鉛直方向にずれた状態で当たった

わけではないことが分かる。一方、RCブロックの水平方向の損傷位置は、ブラケットが終点方向に変位した状態で谷側に変位して当たったと考えられる。フィンガージョイントの橋軸方向の遊間は105mmであるのに対して、ブラケットのゴムパッドの幅は150mmあることから考えても、地盤変状により橋台に橋軸方向変位が生じた後にRCブロックが破壊されたと推定され、破壊の要因には地盤変位の影響があると推定される。

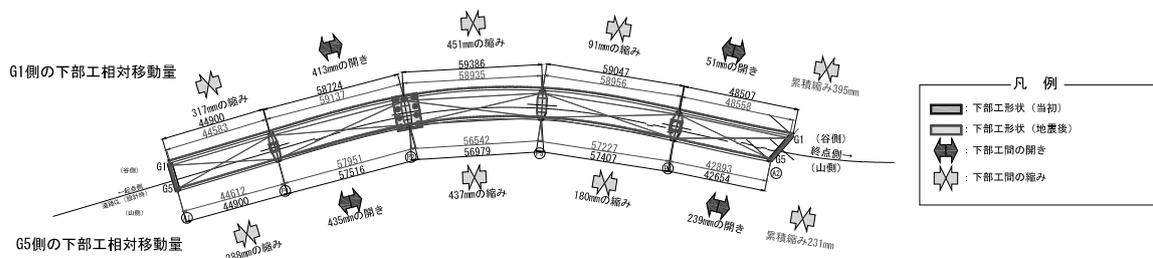
図-15 大切畑大橋の下部構造天端間の相対変位

大切畑大橋は、地震前の測量結果が残されていないため、地震後の下部構造天端の測量結果をA1橋台を基準として設計図と比較した。下部構造天端の相対変位を図-15に示す。また、各下部構造の地表面と天端の相対変位を図-16に示す。これらから、下部構造傾斜による

天端の変位もあるが、多くは地表面位置での変位であることが分かる。また、P2橋脚天端は下部構造の傾斜により北東方向に変位していることがわかる。

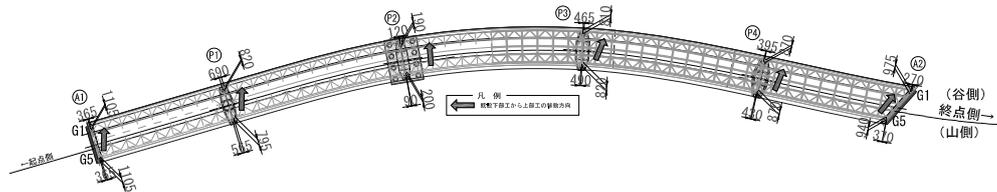
図-17 大切畑大橋の下弦と上弦の相対変位

上下部構造間の相対変位を図-17に示す。

上部構造は下部構造に対して相対的に北東方向に移動している。P2橋脚も地表面位置での水平変位と残留傾斜の両方の影響で、他の下部構造に対して相対的に北東方向に移動している。その影響で、P2橋脚上の各支承に生じている残留せん断変形量は197~225mmに収まったと考えられる。この変形量は当該ゴム支承のせん断ひずみに換算すると232~264%に相当し、一般的な積層ゴム支承の許容せん断ひずみである250%に近い値であるが、破断ひずみには至っていないと考えられる。他の下部構造における上下部構造間の相対変位はP2橋脚のもの比べて約4~5倍あることから、P2橋脚上の支承だけが、完全な破断には至らなかったものと考えられる。
