## 積層ゴム支承における内部鋼板とゴムの接着層の 劣化特性評価

坂本 直太<sup>1</sup>・向井 梨紗<sup>2</sup>・篠原 聖二<sup>3</sup>

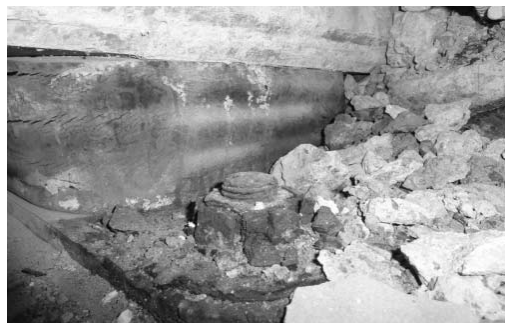
写真-1 劣化支承の取付状況

劣化支承が実橋に設置されていた状況を写真-1に示す。支承は下フランジ付きの支承であり、フランジ部に土砂が堆積し、取付アンカーボルトが腐食している。

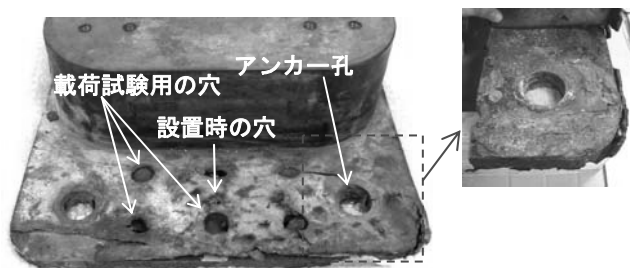
写真-2 劣化支承のフランジ腐食状況

劣化支承のフランジ部分を詳細に観察したところ、写真-2に示すようにアンカーボルト付近が著しく腐食しており、 $t=2\text{mm}$ の被覆ゴムが容易に剥がれる状態であった。また、フランジの中央には建設時に支承設置用に設けられた穴があり、補修した形跡が認められたものの、その部分も著しく腐食していることが確認された。積層部の $t=5\text{mm}$ の被覆ゴムを剥がして内部鋼板の側面を観察したところ、写真-3に示すように一部で錆が確認された。これはオゾン劣化等により被覆ゴムが劣化し、内部鋼板が部分的に腐食したことを示している。

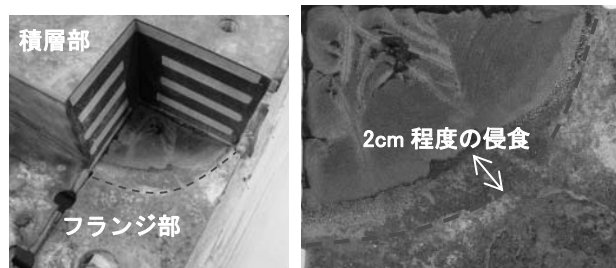
写真-4 劣化支承積層部の錆の侵食状況

積層部を液化窒素により強制冷却してゴムと鋼板を強制はく離させ、積層部に侵食する錆の状況を確認した。写真-4に示すとおり、下フランジに発生した錆は、積層内部に約2cm程度侵食していた。橋梁の死荷重が作用して圧縮状態にある支承においても錆は積層部まで侵食していた。この錆の侵食は、支承がせん断変形した場合、錆部が先行はく離して応力集中を招き、破壊の起点となった可能性がある。

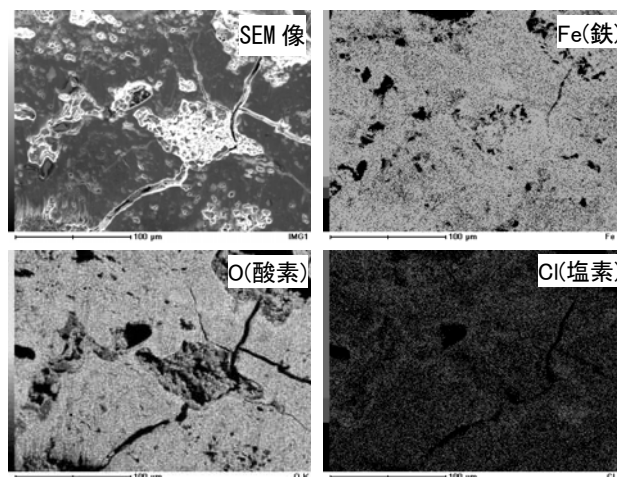
写真-5 フランジ部錆の断面元素マッピング

フランジ部に発生した錆の断面をSEM-EDX（走査型電子顕微鏡-エネルギー分散型X線分析装置）により元素分析したところ、写真-5に示すように錆の内部に広く塩素が分布していた。冬期に凍結防止剤が多量に散布される路線に位置していたこの支承は、凍結防止剤に含まれる塩化物の影響で錆が促進された可能性がある。

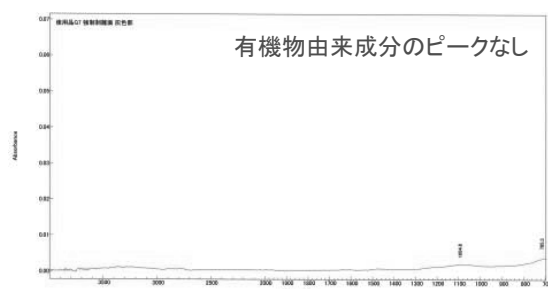
図-3 劣化支承の接着層のFT-IR結果

接着層に有機物由来の不純物の存在を確認するために劣化支承、リファレンスそれぞれを液体窒素にて冷却し、ゴムと鋼板を強制はく離させた面をFT-IR（フーリエ変換赤外分光光度計）で分析した。有機物由来の不純物が接着層に存在した場合、接着力を落とす可能性があったが、図-3に示すとおりいずれの試料からでも有機物由来の成分は検出されなかった。このことから、製造時や供用時に接着層に不純物は混入していないと考えられる。

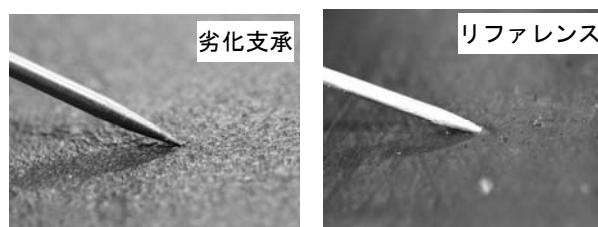
写真-8 支承の破断面の近接写真

ここで、せん断载荷試験にて破壊させた劣化支承とリファレンスのうち、積層部の接着層付近で破壊した破壊面を目視にて再確認した。写真-8に鋭利なニードルで鋼板側破壊面を指した状況を示す。両者ともに鋼板付近で破断しているものの、リファレンスは極薄くゴムが残っているのが分かる。劣化支承は同じように鋼板面付近で破断しているのであるがゴム層がない。同じように接着層付近で破壊しても、破壊の状況が異なることが分かる。

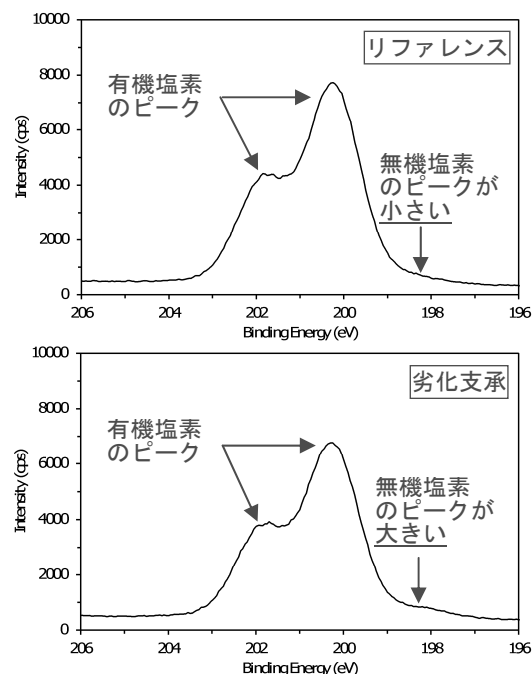
図-4 接着層のXPS結果

接着層が劣化することが考えられたため、接着剤の主成分である塩素の化学結合状態をXPS（X線光電子分光法）により分析した。試料は劣化支承、リファレンスそれぞれを液体窒素により冷却して接着を強制はく離させて接着層から採取した。分析結果を図-4に示す。劣化支承もリファレンスもほとんど同じ結果であるが、劣化支承は塩素のうち無機塩素由来のピークがリファレンスに比べ相対的に大きいことが判明した。これは接着層内に異種物質が存在することを意味し、接着層の強度低下を招く要因となる物質が生成された可能性を示唆するものである。

既往の研究<sup>4),5)</sup>では、鋼材の腐食にともなう電気化学的作用により接着層に腐食反応生成物が発生し、接着力が低下することを指摘している。既往の研究においては腐食反応生成物の特定には至っていないが、今回の分析で確認された無機塩素が腐食反応生成物であると考えられる。これが接着層の劣化要因の一つと考えられ、接着力の低下、結果的にせん断耐力の低下につながった可能性があると考えられる。

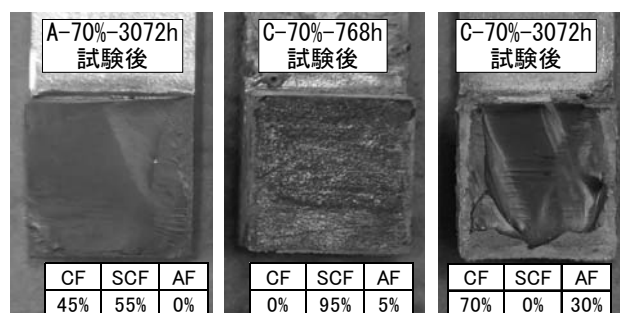
写真-12 試験区分A・C試験の試験後供試体 (抜粋)

A試験およびC試験の引張せん断試験後の供試体を写真-12に示す。塩水噴霧にて養生したC試験は、接着破壊が養生時間の増加とともに増加した。とくに外周部から侵食するような接着破壊が多い。一方、A試験では接着破壊がほとんど発生しておらず、とくに外周部に接着破壊は全く発生していない。塩水噴霧で養生したものは、塩水の影響により破壊特性が変化し、破壊面の性状が変化したものと考えられる。また、接着破壊は接着外周部に多く現れていることから、支承解体調査でも確認された錆の侵食と同様に外側から錆が侵食するような作用が働いていると考えられる。

塩水噴霧を行ったC試験にて、養生時間が短い768時間と1536時間では、特殊凝集破壊が全面で発生しているものがある。一方、3076時間養生したものは錆の侵食が明らかに多くなっているにもかかわらず、全面が特殊凝集破壊した供試体なかった。このことから、錆の侵食により接着破壊が外周から大きく進行したものは、破壊が錆の先端からゴム内部方向へ進みやすくなると考えられる。また、破壊様式によらず強度は低下していることから、鋼材腐食、ゴム強度および接着強度等の複数の要因がせん断強度の低下に影響していると考えられる。

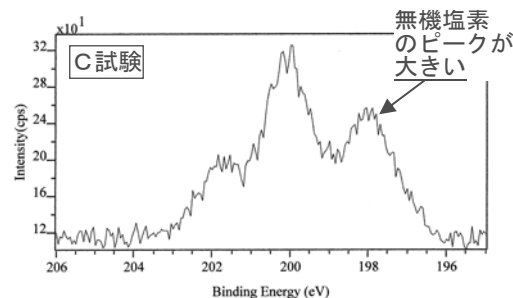
図-12 塩水噴霧供試体の接着層のXPS結果

支承解体調査では、接着層に鋼材の腐食反応生成物と考えられる無機塩素が検出された。塩水噴霧養生によるC試験で発生した接着破断面において、同様の無機塩素の有無をXPS (X線光電子分光法) で分析した。その結果を図-12に示す。実橋から取り出した劣化支承の接着破断面と同様に、塩水噴霧試

験の供試体破断面からも無機塩素のピークが検出された。このことから、塩水噴霧による鋼材の腐食により接着層の強度低下を招く要因となる物質が生成されたと考えられ、これが接着層の劣化要因となりせん断強度の低下につながった可能性がある。
