## 2016年熊本地震における鋼斜張橋被害の被災メカニズムに 対する一考察

本研究では、中でもAs判定かつ鋼斜張橋である桑鶴大橋の被災の状況をまとめた。また、対象橋梁の構造の特性および、上部構造の挙動とそれに関連する損傷メカニズムの解明の一助とするため、対象橋梁の被災状況に応じた橋梁の状態をあらかじめ構築し、自重解析を行った。それらの結果についてまとめる。

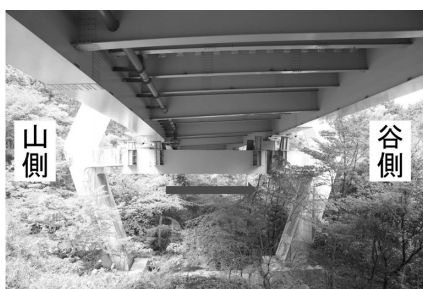
桁の谷側への約 1m 移動が見られた(写真-1)。写真-1 は A2 側から撮られたものである。また、谷側、山側共に、支承が沓座から逸脱していた。

写真-1 桁の谷側への移動

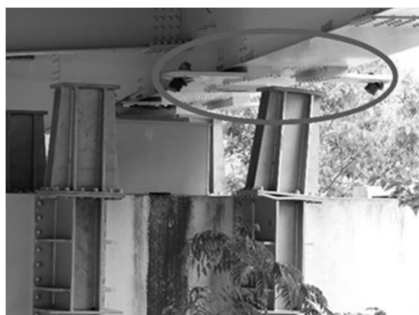
写真-2 変位制限構造の鉛直ボルト破断

変位制限構造の鉛直ボルトが破断していた（写真-2）。このことから橋軸直角方向への揺れによって P1 橋脚部は被災し、支承が橋座から逸脱したと推測できる。

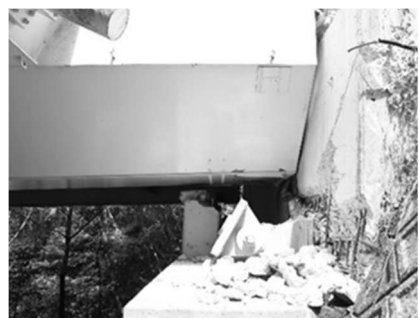
写真-3 A2 パラペットの破壊

桁がパラペット背面部に接触しており、パラペットが破壊していた（写真-3）。このことから桁はパラペットへ衝突したことがわかる。

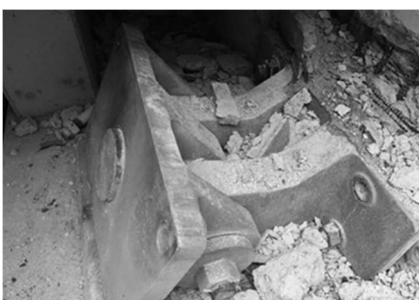
写真-4 A2 山側支承の破壊

パラペットの破壊によって山側の支承がパラペットから外れ、破壊されていた（写真-4）。このことから A2 橋台では上部構造が橋軸方向へ揺れたことがわかる。また山側、谷側共に支承は桁から逸脱していた。

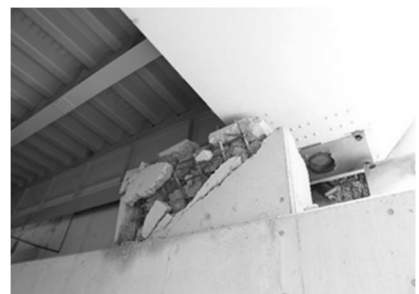
写真-5 A2 山側の変位制限構造の破壊

山側の変位制限構造用コンクリートブロックがせん断破壊していた（写真-5）。このことから A2 橋台側では上部構造が橋軸直角方向にも揺れ、箱桁部分が変位制限構造用コンクリートブロックに接触したことがわかる。

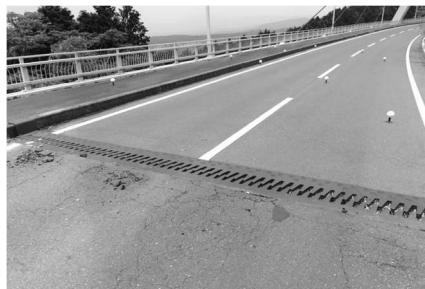
写真-6 A1 伸縮装置のずれ

A1 谷側の伸縮装置、A1 山側の伸縮装置ともに A2 へ

ずれていた（写真-6）． A2 の伸縮装置は押されて破壊していた（写真-7）．

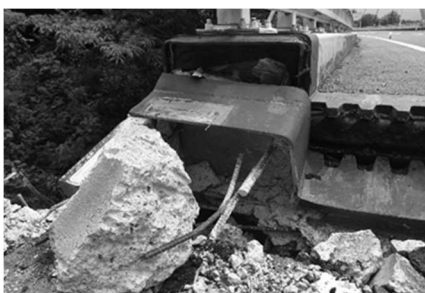
写真-7 A2 伸縮装置の破壊

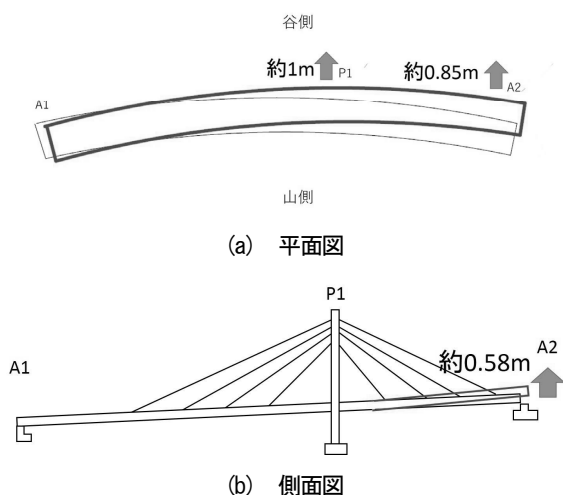
図-3 上部構造の移動図

被災後の上部構造の移動を図-3 に示す． 上部構造全体が橋軸角方向には谷側へ移動しており，各支点の移動量は，P1, A2 で，谷側へ約 1m, 0.85m であった． 上部構造全体の動きで見ると谷側へ回転していることになる． また，A2 桁端部で見ると約 0.58m 上昇していた（写真-8）． A2 支承では，上揚力を止める機能があり，A2 橋台，ピン支承の破壊によって上揚力止め機能が失われ，A2 桁端部が上昇したと推測できる．

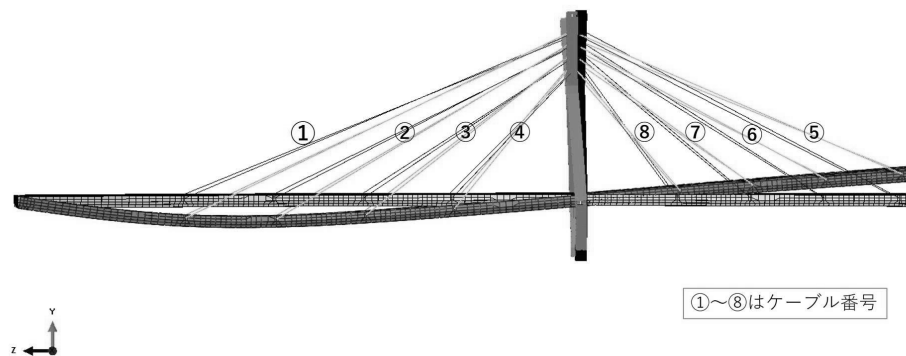
図-7 A2 支承破壊における自重解析結果（側面図）

この被災ケースを FEM モデル上では、A2 支承の拘束条件を全方向自由にすることで再現した。図-7 に変形図を示す。変形倍率は 10 倍である。図-7 を見ると、A2 桁端部の上昇に伴い、主塔が A1 側へ傾斜していることがわかる。ここで、A2 桁端部の変位を表-6 に示す。A2 桁端部は鉛直上向きに 0.473m の変位が発生している。こ

のこより、上部構造の A2 橋台側での上昇は A2 支承の破壊によるものであると言える。また、揺れや地盤変状によって、実際は、0.58m 上昇したと推測できる。また主塔端部の橋軸方向変位を表-7、とケーブル張力を図-8 に示す。ただし、図-8 中の通常時は、5. の自重解析における値である。主塔は、谷側は 0.191m、山側は 0.168m と、両端部ともに、A2 支承が破壊し、A2 桁端部が上昇したことによって、ケーブル張力のバランスが崩れ、A1

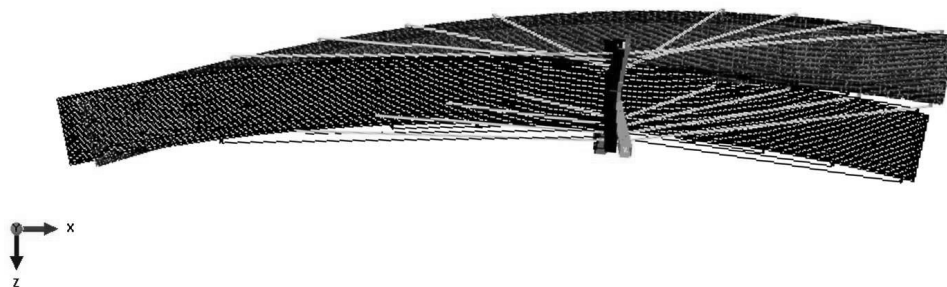
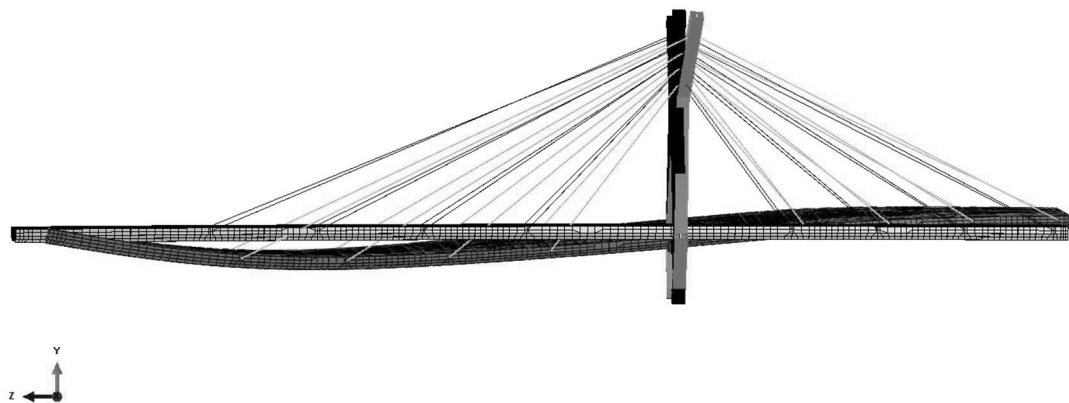
この被災ケースを FEM モデル上では A2 支承と P1 支承の拘束条件を全方向自由にすることで再現した。図-9 と図-10 に変形図を示す。変形倍率は 10 倍である。ここで、A2 桁端部、P1 支承定着部の変位を表-8 に示す。図-9 と表-8 を見ると、A2 桁端部、P1 支点共に谷側への移

動と共に、A2 側へ上部構造が移動していることがわかる。P1 支点においては、実際の変位の 1m と同等の解析値を示したが、A2 桁端部は、実際の変位が 0.85m と解析値より 0.6m 小さい。実際の被災では、上部構造内部が塑性変形している可能性があると考えられる。図・10 を見ると、A2 桁端部は上昇している。また、主塔端部は、A2 側へ傾斜している。主塔端部の橋軸方向変位を表-9 に示す。主塔端部は谷側、山側の橋軸方向変位に -0.094m、-0.270m と A2 側へ傾斜している。
