## ひずみ硬化型セメント複合材料で補修された RC橋脚の補修性能

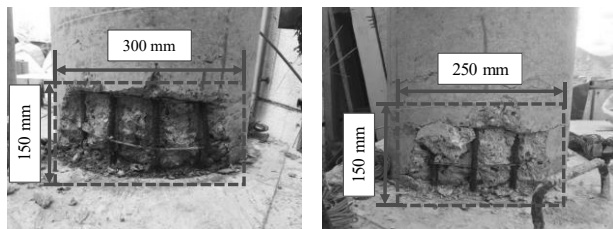
図-2 D10 試験体の損傷状況

図-1に試験体の形状と寸法、ならびに損傷箇所を示す。既往の研究<sup>9)</sup>により損傷した円形RC橋脚に対して補修を施し、再度繰返し載荷試験を実施した。円形RC橋脚縮小試験体の高さは1350 mm、断面寸法は直径が400 mmの円形断面とした。主鉄筋に異形鉄筋D10、D13を使用し、同じ鉄筋比（1.0 %）とした縮小試験体をそれぞれD10試験体、D13試験体とする。帯鉄筋は橋脚基部から65 mmごとに使用した。図-2にD10試験体の損傷状況を示す。S側では橋脚基部から高さ150 mm、幅300 mmの範囲（図-2（a））、N側では橋脚基部から高さ150 mm、幅250 mmの範囲（図-2（b））においてかぶりコンクリー

トが剥離していた。また、S側の主鉄筋は座屈によりはらみ出しており、橋脚基部から1段目の帯鉄筋が破断していた。図-3にD13試験体の損傷状況を示す。S側では橋脚基部から高さ150 mm、幅300 mmの範囲（図-3（a））、N側では橋脚基部から高さ150 mm、幅250 mmの範囲（図-3（b））においてかぶりコンクリートが剥離していた。D10試験体はD13試験体と比較して損傷範囲が広く、主鉄筋の座屈がみられた。図-4、図-5に損傷した試験体のコンクリートの研り状況を示す。橋脚の基部から300 mmの範囲のかぶりコンクリートをチップングにより研った。研り深さは主鉄筋径を含めたかぶり深さを目標とし、D10試験体の一番深い箇所では35 mm、一番浅い箇所では21 mm、D13試験体の一番深い箇所では52 mmであった。研り後、D10試験体は載荷試験により帯鉄筋が破断していた箇所以外に帯鉄筋の破断は確認できなかった。一方でD13試験体は新たに橋脚基部から2段目、3段目、4段目の箇所に帯鉄筋の破断が確認できた。既往の研究<sup>3), 6)</sup>を基に、座屈した主鉄筋の曲げ戻しと緩んだ帯鉄筋の取り替えは行っていない。しかし、帯鉄筋が破断した箇所については橋脚製作時と同様の帯鉄筋を新たに巻きなおした。補修材にはSHCCを用いた。SHCCはひずみ硬化特性と複数微細ひび割れ効果を持つ材料である。既往の研究<sup>3), 6)</sup>において、超高強度ひずみ硬化型セメント系複合材料を補修材として用いた結果、終局に至るまで補修材の剥離が認められていないことから、本研究でも高い剥離抑制効果が期待できる。SHCCの配合は水結合材比40 %、単位水量335 kg/m<sup>3</sup>で長さ12 mm、直径0.04 mmのポリビニルアルコール（PVA）繊維を2 vol%混入させた。既往の研究<sup>6)</sup>では、橋脚のコンク

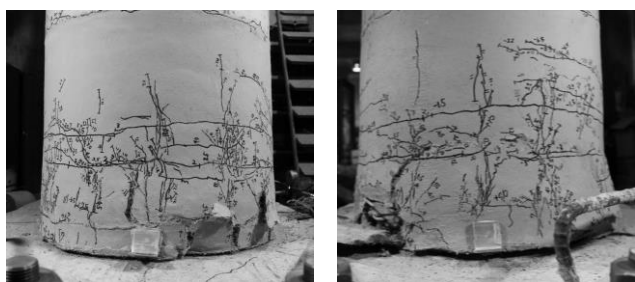
図-14 試験後の D10 試験体

図-14、図-15に補修後のD10試験体、D13試験体の試験後の損傷状況を示す。補修後は補修前に比べて補修材に使用したSHCCの複数微細ひび割れ効果により、ひび割れ本数が非常に多くなっていることがわかる。D10試験体は、補修部の1/3の100 mm程度の範囲に小さく浅いひび割れが複数個所に発生した。一方、D13試験体は補修部の1/2の150 mm以上の範囲

に大きく深いひび割れが一つに連なって発生した。  
また、D10試験体の方がD13試験体より主鉄筋本数が多いことから主鉄筋に沿ったひび割れが多く確認できた。かぶりコンクリートの剥離については、補修前では主鉄筋の外側のかぶりコンクリートが大きく剥離するのに対して、補修後はひび割れに沿って剥離するとともに、3層に吹き付けた補修部が層ごとに剥離し、特に外側の1層目が大きく剥離する損傷形態であった。

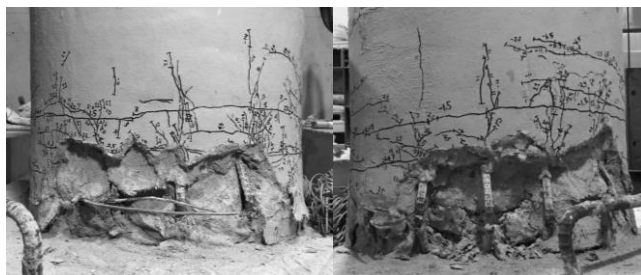
図-16 補修部を剥がした後の D10 試験体

図-16、図-17にD10試験体、D13試験体の補修部を剥がした後の状況を示す。どちらの試験体においても、水平荷重載荷方向（S側、N側）の最外縁付近で帯鉄筋が破断していたことが確認でき、コアコンクリートでも損傷が発生していたことが確認できた。また、D10試験体においてはN側の最外縁とその左右の主鉄筋3本が1段目の帯鉄筋の高さで破断していた。破断箇所は主鉄筋が最もはらみ出した箇所の節間で確認できた。最外縁の左右の主鉄筋は、最外縁の主鉄筋と比べ破断面の角度が大きく、はらみ出した箇所の内側に亀裂がみられた。

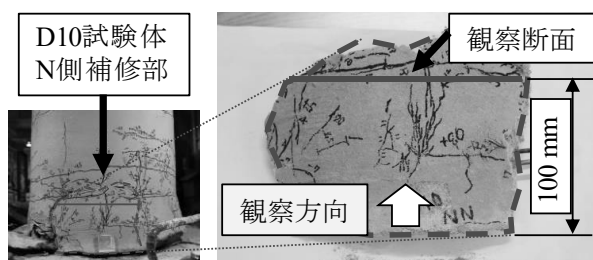
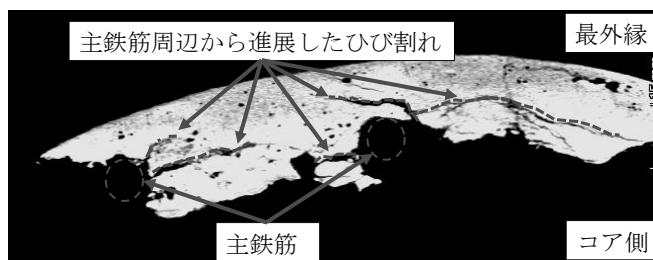
図-18 補修部の観察結果

補修部付近の破壊現象をより明確にするため、X線CTシステムを用いて補修部の観察を行った。このX線CTシステムは対象物にX線を照射することにより、対象物の断面画像を作成する非破壊試験機である。図-18は観察した補修部の位置と補修部の観察方向、並びに、観察結果を示す。観察対象はD10試験体のN側の剥がされた最外縁の補修部とした。観察方向は橋脚基部から高さ方向とし、補修部の断面を観察した。図-18 (b) は橋脚基部から高さ100 mmでの補修部の断面の観察結果を示す。断面上部は橋脚の最外縁である。また、断面下部はコアコンクリート側（以下、コア側）である。図-18 (b) より、主鉄筋周辺に発生したひび割れを確認した。こ

のひび割れは断面上部の最外縁には進展せず、円周方向にひび割れが進展し、隣り合う主鉄筋から発生したひび割れが合体したことがわかり、すなわち、かぶりコンクリート外側のひび割れ分布と大きく異なった損傷が橋脚内部で生じていることがわかった。このひび割れの円周方向への進展経路は、SHCCを吹付け施工した際の層間に概ね一致しており、吹付け施工を各層に分けたことが一つの要因と考えられる。さらに、このひび割れの進展により、補修部の内部でコア部と剥離が生じることで、橋脚自体の断面が早期に減少することに繋がるため、補修後のD10試験体の最大荷重以降の耐力低下の要因の一つとして考えられるのではないかと推察できる。以上のように、補修後の载荷試験では補修部の内部の破壊現象は外部から確認できないが、X線CTシステムを用いた補修部の観察により補修部の内部の破壊現象は確認できた。なお、X線CTシステムによる繊維の配向の観察は今後の課題としている。

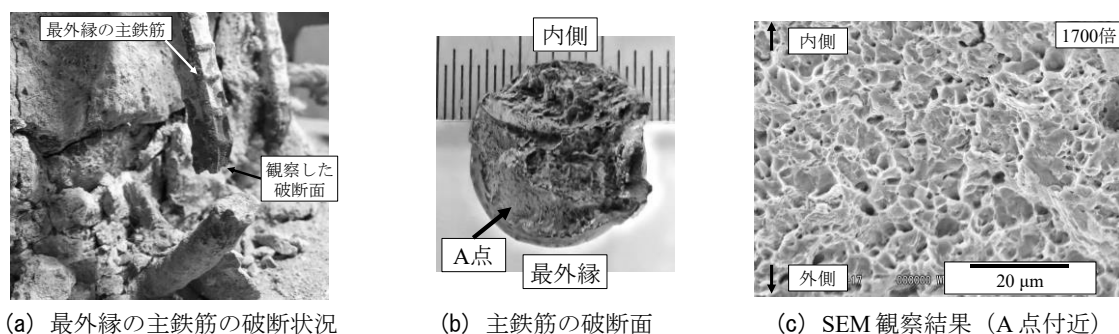
図-19 破断した主鉄筋とその SEM による破断面の観察結果

主鉄筋の破断は、既往の研究<sup>10)</sup>で示されるようにポストピーク領域後半における低サイクル疲労破断と考えられる。そこで、図-19に示すように最外縁の主鉄筋の破断面(図-19(b))を走査型電子顕微鏡(SEM)により観察した。なお、図-19(b)中の破断面の内側と外側は、それぞれコアコンクリート側、かぶり側を示しており、図-19(b)より内側では、破面に多少の凹凸があり鈍い光沢がみられるが、外側では破面は平面で金属光沢がみられるなど、内側と外側で破面の特徴が異なることが確認できた。図-19(b)に示す点A付近をSEMにより観察した結果、延性破壊に多くみられるディンプル<sup>11)</sup>が確認できた。ただし、点Aにおいてディンプルが確認できたが、破面に残される繰り返し载荷の痕跡については更なる破面解析が必要である。以上より、主鉄筋は低サイクル疲労により破断した可能性が高いと言える。ただし、試験中において、D10試験体では、-13.0  $\delta$ 時に大きい金属音が発生した以降、耐力の急激な低下が確認できたことから、主鉄筋が低サイクル疲労破壊に至るまでは、安定した耐力低下を示す

ことがわかった。
