## 2016年熊本地震による横変位拘束構造の 損傷メカニズムの推定

高橋 良和<sup>1</sup>・Gong Yucheng<sup>2</sup>

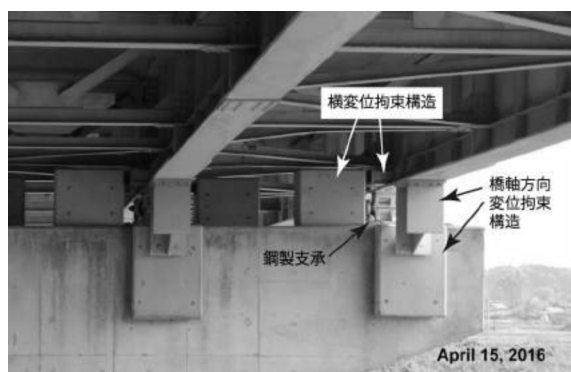
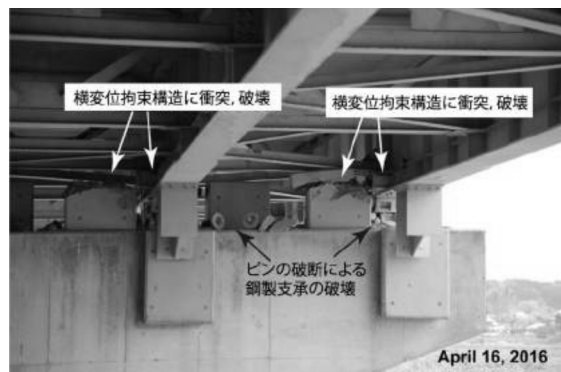
図-1 木山川橋における横変位拘束構造の被害

前震では鋼製ピン支承部に大きな損傷は発生していなかったが、本震によって支承部が破壊し、横変位拘束構造に衝突した<sup>3)</sup>。これにより桁移動は拘束されたものの、横変位拘束構造の上部が水平方向に破壊された(図-1)。

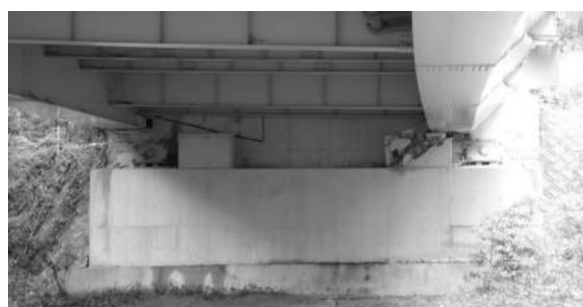
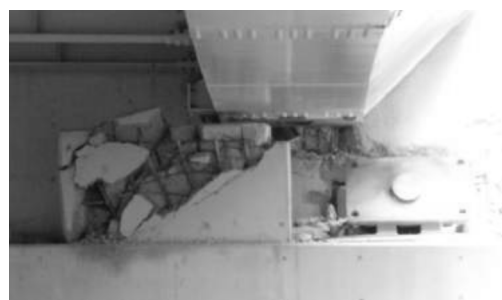
図-2 桑鶴大橋の横変位拘束構造の被害

地震により、鋼製支承部の上査と箱桁部の取付部が外れ、上部構造ではPCケーブルのソケットの緩みと抜けが確認され、桁全体が橋軸直角方向に移動し

た。橋台部では桁と横変位拘束構造が衝突し、大きな斜めひび割れを伴ったせん断破壊をした(図-2)が、斜張橋ケーブルにより桁端部が上方に持ち上げられたため、地震後には桁は横変位拘束構造よりも上部に位置していた。

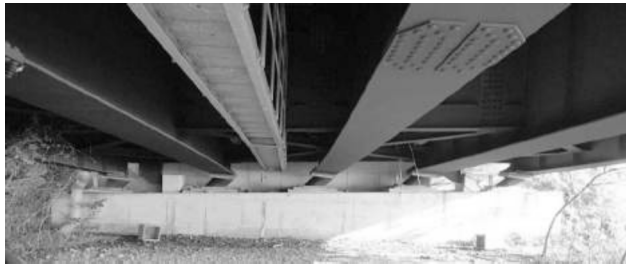
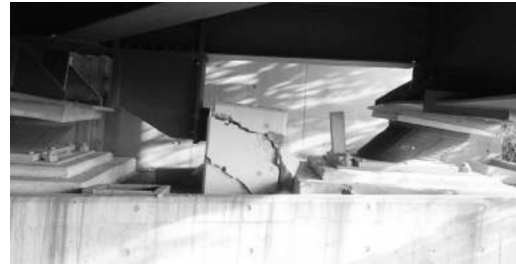
図-3 扇の坂橋の横変位拘束構造の被害

地震後、桁の南詰は西側、東詰は東側に変位し、桁全体が時計回りに回転した。桁の伸縮装置は桁が大きく変位した位置で噛み合い、ゴム支承は残留変位したまま固定化されていた。横変位拘束構造は桁と衝突し、大きな斜めひび割れを伴ったせん断破壊をした(図-3)。

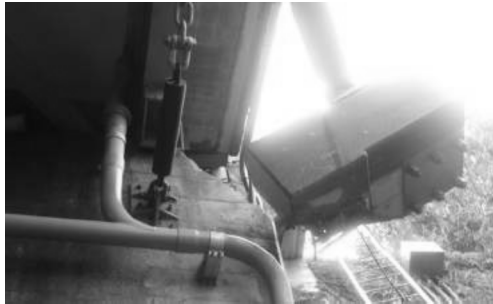
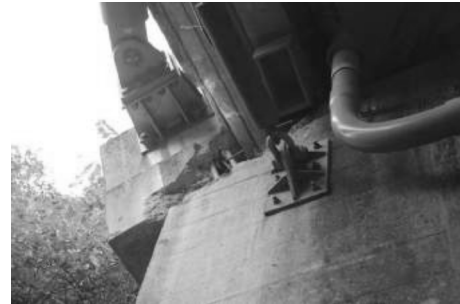
図-4 南阿蘇橋における横変位拘束構造の被害

地震後、4つのダンパー取り付け部コンクリートブロックと橋台部の接合部が損傷した(図-4)。斜めひび割れの方向から、桁が横変位拘束構造に衝突したように思われるものの、支承部に明確な損傷は見受けられず、その被害メカニズムは不明である。最も深刻であったのはA1橋台西側のダンパー取り付け部(図-5)であり、コンクリートブロックの根元が橋台から完全に分離している。横変位拘束構造そのものには破壊が見受けられないが、横変位拘束構造の定着部が破壊し、アンカー筋の多くは接着剤が付着したままの状態であった。破断面の橋台側には

鉛直方向にアンカー筋の痕跡があり、最も内側のアンカー筋位置より外側が押し出されたことを意味している。同じくA1橋台にある東側のダンパー取り付け部も横変位拘束構造の基部から橋台部に大きな斜めひび割れが発生し、外側に傾いていた。亀裂の中にアンカー筋と補強鉄筋が見え、アンカー筋の周囲の接着剤も確認できる。A2橋台の被害は南より小さいが、A1橋台同様、両側の横変位拘束構造の基部から橋台部に斜めひび割れが発生している。

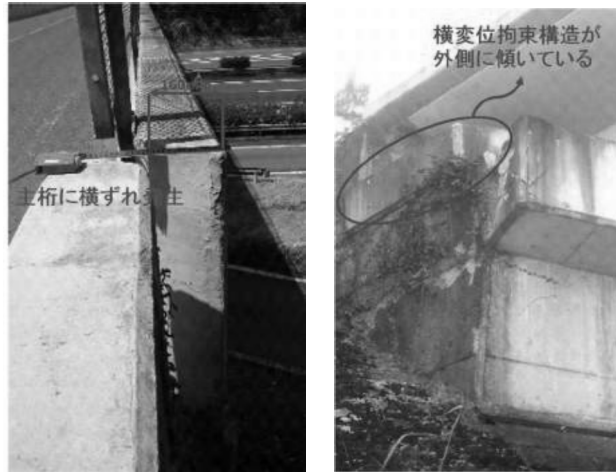
図-6 府領第一橋の前震後の桁の橋軸直角方向変位 (NEXCO 西日本提供写真に加筆)

前震後、橋軸直角方向に約16cmの横ずれが発生していることが確認されており、橋台東側の横変位拘束構造が外側に傾き、橋台にもひび割れが発生しているように見える(図-6)。そのため、横変位拘束構造は前震によってある程度機能を低下していると考えられるが、落橋には至っていない。

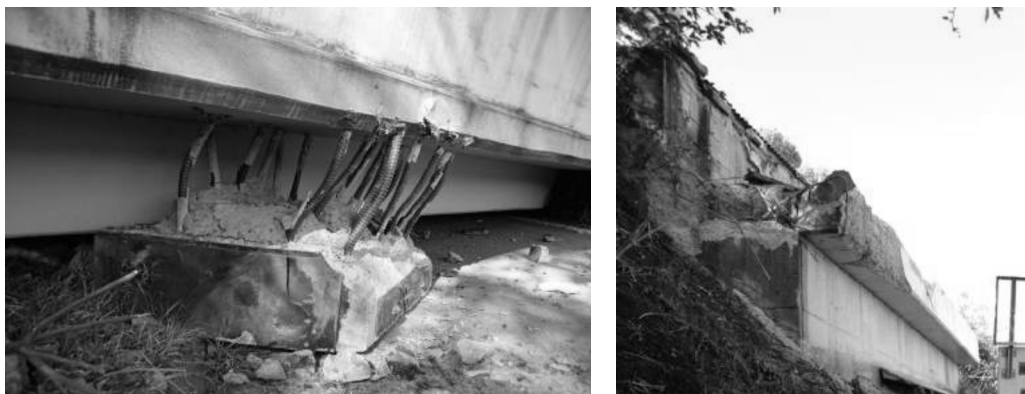
図-7 落下した府領第一橋の横変位拘束構造 (2016/4/16 撮影)

本震により、本橋は落橋した。つまり、前震で機能が低下したと考えられる横変位拘束構造が落橋を防止できなかった。横変位拘束構造が落下し(図-7)、桁の橋軸直角方向の変形を制限することができなくなり、ロッキング橋脚のヒンジ部が外れたため、桁は水平変位拘束と中間部鉛直支持力を失い、落橋した、と考えられる。落下した横変位拘束構造を確認すると、横変位拘束構造自体に大きな損傷は確認されず、図-6と図-7の橋台部を比較すると分かるように、前震時に橋台側面に入っているひび割れ部より上部のコンクリート部が無くなっており、横

変位拘束構造の破壊は定着部破壊によるものと考えられる。18本のアンカー筋は曲がっているものの破断しておらず、一部接着剤が付着したものがあるものの、ほぼ鉄筋むき出しのアンカー筋も少なくない。

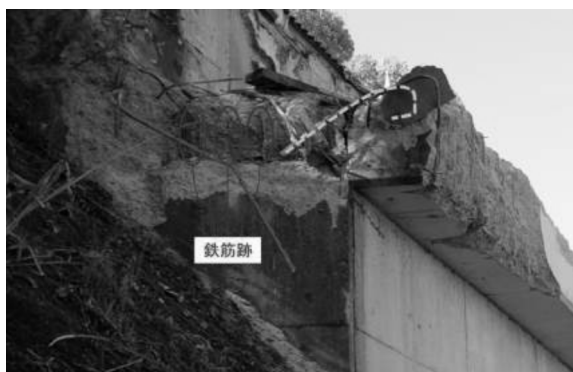
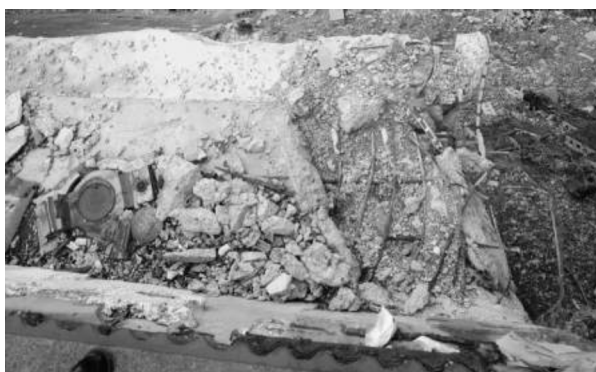
図-15 落下した横変位拘束構造の取付部の状況（図中の赤・緑・茶の点線はそれぞれ同一の鉄筋を示す）

さらに、被害調査結果より、横変位拘束構造が落下した橋台部の側面と上面を拡大した写真を図-15に示す。図中に同じ色で表示した鉄筋は二つの視点から見た同じ鉄筋を表す。横変位拘束構造の破壊形状は一見橋座部の破壊形状に似ているが、図中に示

した鉄筋やコンクリートに残った鉄筋の跡から判断すると、橋台の破断面の始点は横変位拘束構造の桁側のアンカー筋からではなく、最も橋台縁側に近いアンカー部で破断し、押し抜きせん断で仮定している45度ではなく、ほぼ鉛直に破壊したように見える。破断面の背面側の橋台はかぶりコンクリートが剥がれていたが、それ以外の傷跡は見当たらない。

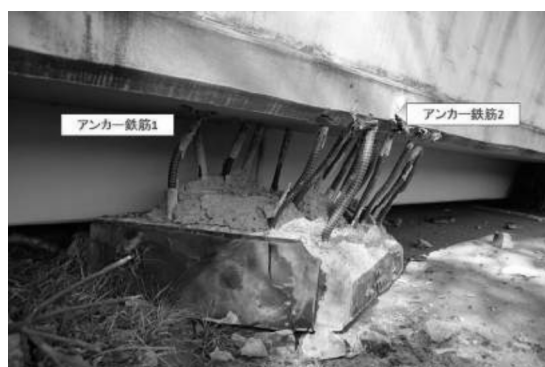
図-16 落下した横変位拘束構造のアンカー鉄筋の形状（図-8 に加筆）

横変位拘束構造は橋台の側面の縁端から遠い側に2列（以下、アンカー鉄筋2と呼ぶ）、近い側に1列（以下、アンカー鉄筋1と呼ぶ）、合計3列のアンカー鉄筋を有することが分かる。落下後の写真（図-16）を見ると、アンカー鉄筋2は根元がS字のように曲がっており、鉄筋の先はすべて同じ方向を向いて

いる。アンカー鉄筋1の根元は鉛直上方を向いている。また、アンカー鉄筋に残ったエポキシ樹脂の程度を見ると、アンカー鉄筋1には大量についているものの、アンカー鉄筋2には少量だけである。以上の情報より、アンカー鉄筋1の外側のコンクリートは押し抜きせん断的に破壊し、横変位拘束構造の曲げ（回転）を圧縮側で支えるコンクリートが失われたため、回転が進行し、アンカー鉄筋2が引き抜かれたと推測することができる（図-17）。アンカー鉄筋1を起点として押し抜きせん断が発生すると考える場合、コンクリートの抵抗面積はさらに小さなものとなり、耐力も小さくなる。
