## 測量結果に基づく大切畑大橋の被災原因に関する一考察

松崎 裕<sup>1</sup>

### 1. はじめに

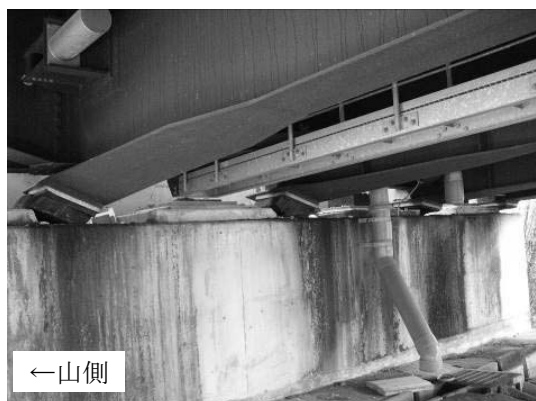
写真-1 A1橋台における支承の破断

本橋における代表的な被害としては、2011年東北地方太平洋沖地震における東部高架橋<sup>4)</sup>の例と同様に、積層ゴム支承が破断したことが挙げられる。写真-1に示すように、A1橋台およびA2橋台では、全ての支承が図-1の川側に向かって破断しており、それに伴って桁は写真-2に示すように川側に向かって1m程度の変位を生じていた。積層ゴム支承は、いずれもゴム部分あるいはゴムと鋼板の接着層で破断していた。なお、A1橋台における落橋防止ケーブルは、写真-3に示すように、全数が破断していた

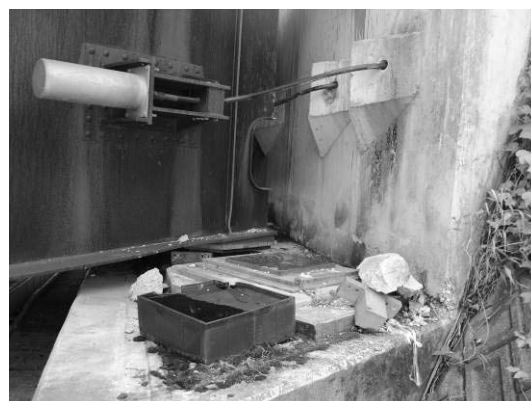
写真-4 A2橋台における落橋防止ケーブルの状況

が、斜角を有し、橋台との衝突により桁が橋軸直角方向に移動しやすい<sup>5)</sup>A2橋台における落橋防止ケーブルは、写真-4に示すように、緊張していたものの、破断はしていなかった。

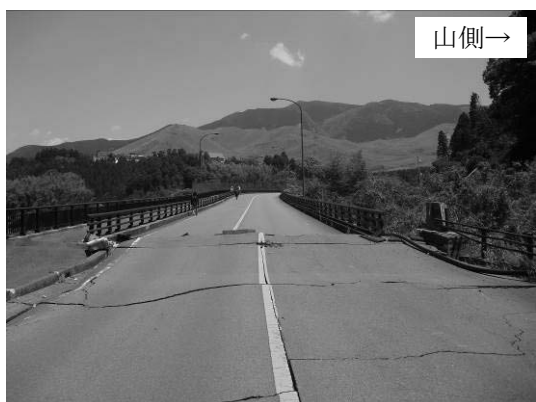
写真-2 A1橋台側から見た桁の橋軸直角方向へのずれ

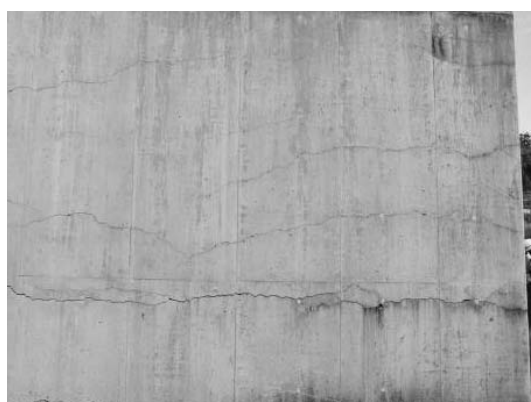
写真-5 P2橋脚の山側におけるひび割れ状況

写真-5に示すように、橋脚にひび割れが生じたP2橋脚上の支承については、端部ではない支承の一部が損傷していたものの、残留変形を伴いながら桁を支持した状態であった。P2橋脚を除く橋脚では、写真-6に示すように、取り付けボルトが破断していた。道路橋示方書<sup>2), 3)</sup>では、支承は弾性応答させ、橋脚基部を塑性化させることが基本的な設計思想であるが、設計思想通りの挙動とはなっておらず、そ

P2橋脚は、前記したように、端部ではない支承に損傷が見られたものの、多くの支承が橋桁を支持する形で残留変位を伴う状態であった。その上で、橋脚基部の特に山側で最大4mm程度のひび割れが生じており、地震動に伴う橋梁の振動によって、相応に橋脚に地震力が作用したことが確認できる。P2橋脚梁下端の橋脚基部に対する残留変位を図-3に示す。

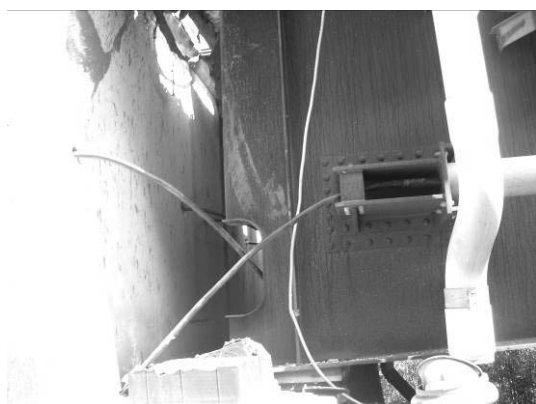
写真-3 A1橋台における落橋防止ケーブルの破断

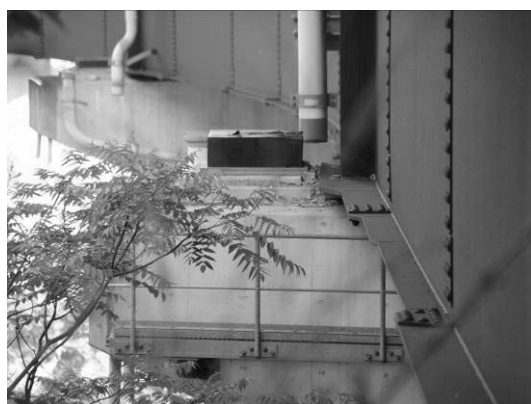
写真-6 P4橋脚の山側端部の支承

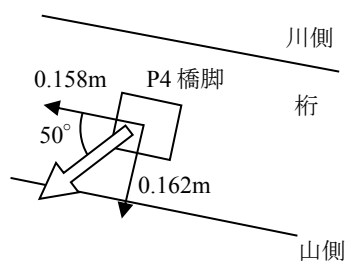
図-2 P4橋脚梁下端の橋脚基部に対する  
残留変位の模式図

橋脚の中で、橋脚梁下端の残留変位が唯一、桁の残留変位方向とは大きく異なっていたのがP4橋脚である。P4橋脚梁下端の橋脚基部に対する残留変位の状況を図-2に示す。P4橋脚の残留変位について、さらに特筆すべきは、回転角が橋脚躯体・基礎のいずれも橋軸方向に1/82rad、橋軸直角方向に1/57radとそれぞれが等しく、橋脚天端における水平変位の主

たる要因が基礎の回転に伴って生じている点である。また、橋脚の鉛直方向の位置が鉛直上向きに165mmの変化を生じていることも特筆される点である。

P4橋脚は、図-1に示されるように、斜面上に位置する深礎杭を有する構造である。桁全体の移動方向とは逆の方向に、基礎からの回転に伴う残留変位を生じていることを踏まえると、P4橋脚は地盤変状の影響を強く受けながら挙動したと推察される。
