## ロッキング橋脚の倒壊メカニズムの検討

そこで本論文では、まず熊本地震におけるロッキング橋脚の代表的損傷例として府領第一橋梁の損傷状況を明らかにする。ついで破壊状況から倒壊メカニズムを推定する。

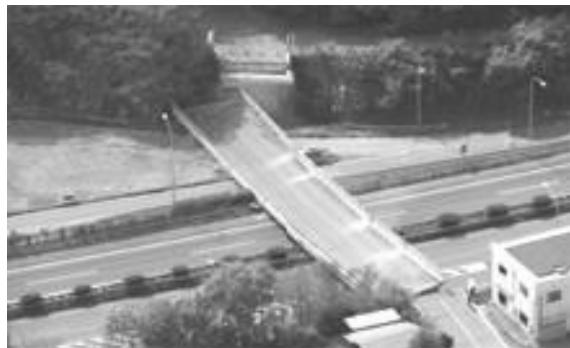
橋長約60mの3径間連続PC中空床版橋で、2基の橋台と2基のロッキング橋脚で橋桁を支えている。写真-1, -2 には落橋状況を示す。写真-3に変位制限構造の損傷状況を示す。図-1には府領第一橋梁の平面図を示す。A1側桁端部は5m程度熊本側に、A2側端部桁も3m程度熊本側に移動して横たわっている。このことから、斜角構造である桁が回転し、変位制限構造に衝突したと考えられる。

写真-1 橋梁落橋状況

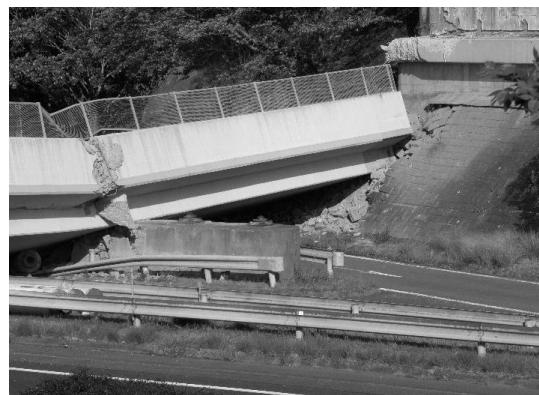
写真-2 A1側桁端部落橋状況

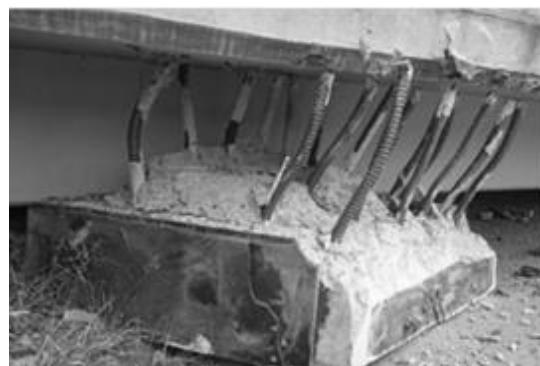
写真-3に示すとおり、桁回転に伴い、変位制限構造の桁埋設部に押し抜きせん断が発生し、変位制

写真-3 A1側変位制限構造の損傷

限構造および桁が移動し、落橋に至ったと推定される。A2側橋台には桁掛け長を確保するための縁端拡幅補強はなされているが、橋軸直角方向の変位制限構造は設置されていない。

ここでは、実被害の分析から地震時の変位制限構造への実作用力を推定する。写真-3に示すように、作用荷重により、縁端部は押し抜きタイプの破壊が発生している。そこで、部材抵抗を求め、作用力と比較する。

- 3)14.7cmの桁直角方向移動に伴い、ピボット支承が限界値を超えて、崩壊に至る。
- 4)以上のことから、有効な対策としては、変位制限構造の押し抜きせん断抵抗を大きくすることや、変位制限構造を各橋台の左右の合計4箇所設置することなどが考えられる。

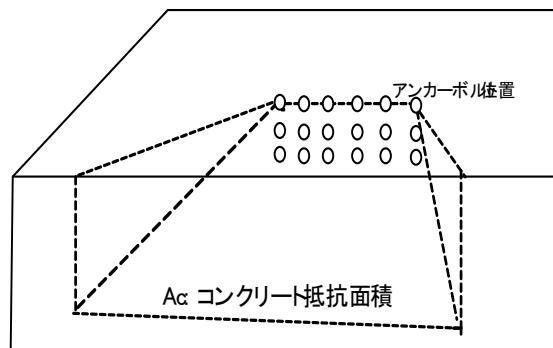
図-2 押し抜きせん断破壊面

1) コンクリートの抵抗面積は図-2に示す橋座式を基に算定する。

2) コンクリートの押し抜きせん断応力度は $0.22\text{N/mm}^2$ と仮定する。コンクリートの押し抜きせん断抵抗力 =  $\tau_c$ (せん断応力度) ·  $A_c$  (抵抗面積) =  $0.22 \cdot 4242000 = 933\text{kN}$

3) 鉄筋の抵抗力としてD16鉄筋9本が抵抗面を横切と仮定すると  $V_s = \beta \cdot (1 - h/d_a) \cdot \sigma_{sy} \cdot A_{sy} = 0.5(1 - 150/1000) \cdot 295 \cdot 9 \cdot 126.7 = 143\text{kN}$  となる。

以上よりせん断抵抗力 =  $V_c + V_s = 933 + 143 = 1076\text{kN}$  となる (1.7Rd相当)。

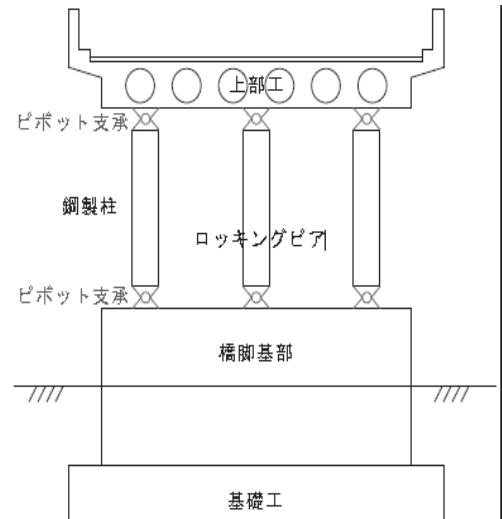
図-3 ロッキング橋脚の移動

ここではロッキング橋脚の移動可能量を推定する。設計書によると図-3に示すようにロッキング橋脚は高さ2.45mである。また、鉄道総研で実施された実験結果を基に移動可能回転量は0.06(rad)と仮定すると、移動可能量は $245 \cdot \tan(0.06\text{rad})=14.7(\text{cm})$ となり、14.7cm移動した段階で、破壊値に達する。

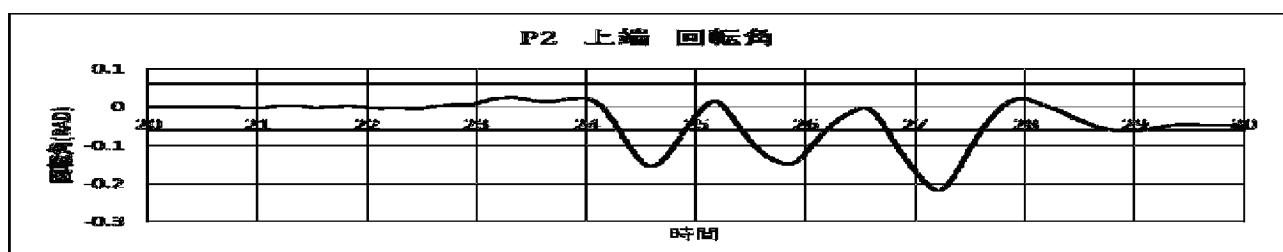
図-6 P2 ロッキング橋脚ピボット支承の時刻歴応答

ここでは標準ケースのCASE3について説明を加える。CASE3のP2橋脚上端および下端のピボット支承回転角の時刻歴応答値図を図-6に示す。図は横軸に解析時間、縦軸はピボット支承の回転角を示しており、グラフ内の平行線はピボット支承が崩壊する0.06(rad)を示している。また、落橋に至るまでは地震力の影響により鈍角方向に移動しており、必ずしも鋭角方向に移動する場合のみでないことが分かる。図-6よりピボット支承の回転角は24.30(sec)で許容回転角0.06(rad)を超える結果を得た。

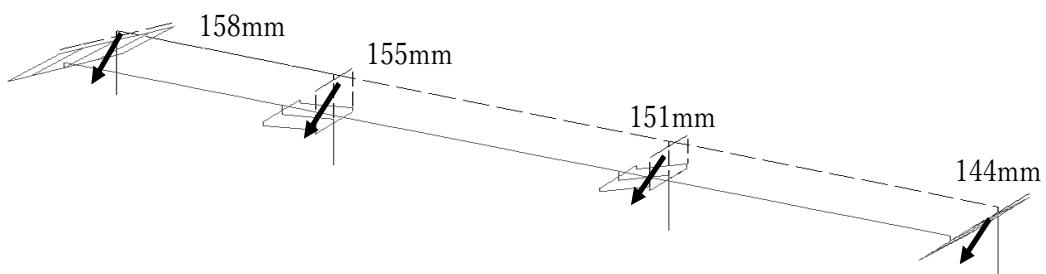
図-7 24.3 (Sec) 時の変形図

ピボット支承が破壊した24.30(sec)での橋梁全体変形図を図-7に示す。A1, P1, P2, A2位置の桁はともに同程度の変形量を生じている。また、24.30(sec)で府領第一橋は倒壊したこととなり、それ以降の解析結果は意味を持たない。なお、24.30(sec)は最初に大きな地震波形が生じた時刻付近である。

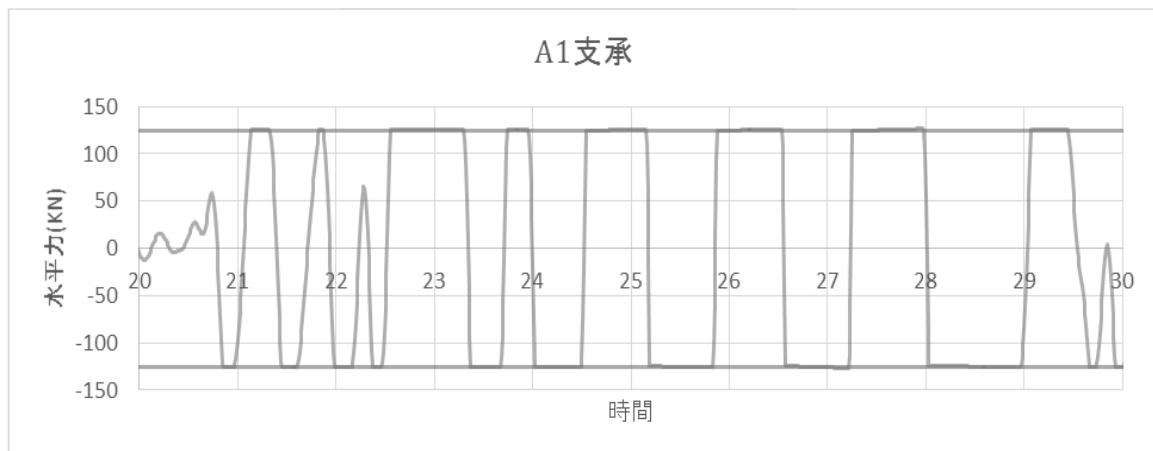
図-8 A1 橋台 BP 支承の時刻歴図

図-8より A1 橋台 BP 支承は落橋に至るまでに鋭角方向に 3 回、鈍角方向に 4 回衝突している。

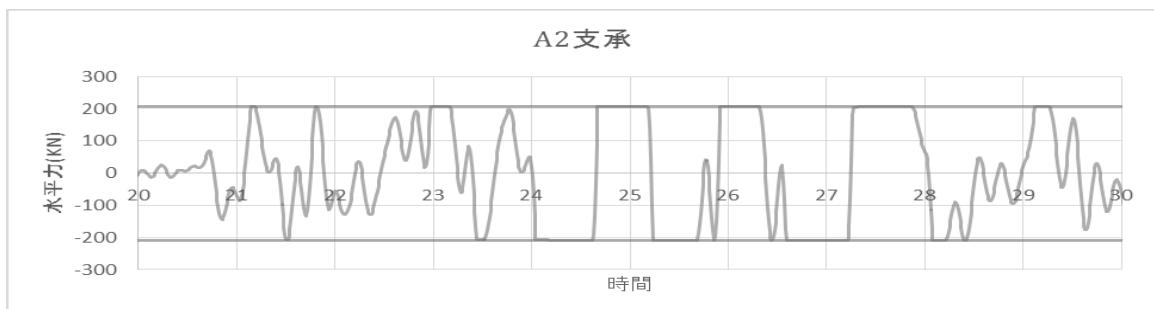
図-9 A2 橋台 BP 支承の時刻歴応答図

図-9より A2 橋台 BP 支承は落橋に至るまでに鋭角方向に 3 回、鈍角方向に 4 回衝突を繰り返している。これに対して A1 橋台の変位制限構造（鋭角側）は 24.28 秒に鋭角側で損傷し、そのまま落橋

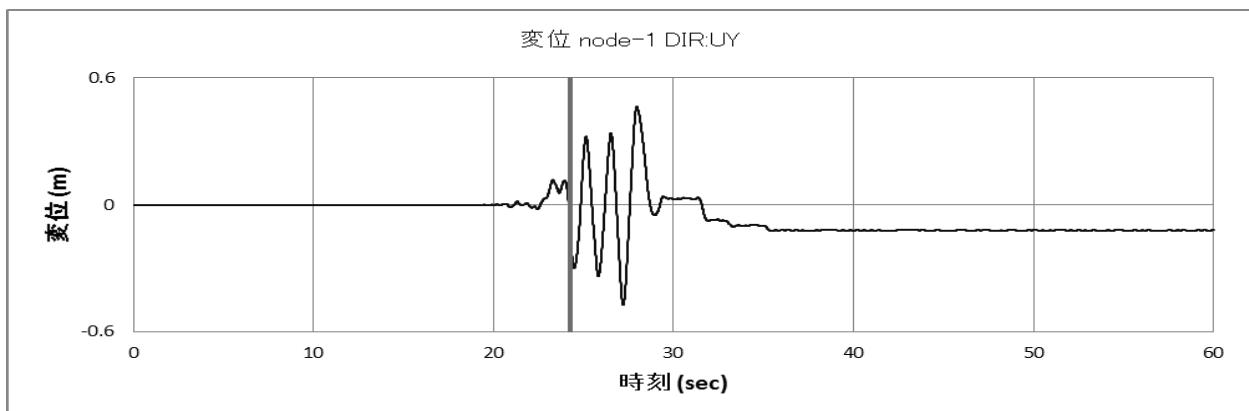
図-10 A1橋台側上部工端部の時刻歴応答図

CASE3 の A1 橋台上部構造端部水平変位の時刻歴応答値図を図-10に示す。図は横軸に解析時間、縦軸は橋軸直角方向の変位量を示している。小刻みに移動していたものが、大きな地震力が作用することで落橋が生じる 24.30(sec)時の最大応答変位は、A1 橋台側 PC 上部工端部で 158mm、A2 橋台側 PC 上部工端部で 144mm 程度と、A1, A2 橋台端部とも鋭角側に大きく移動しており、回転よりもむしろ作用力の影響を受け、橋軸直角方向に移動したと考えられる。このことからも、橋軸直角方向には斜角の有無に関わらず十分な耐力を有する変位制限構造を各端部に設置すべきであることが分かる。

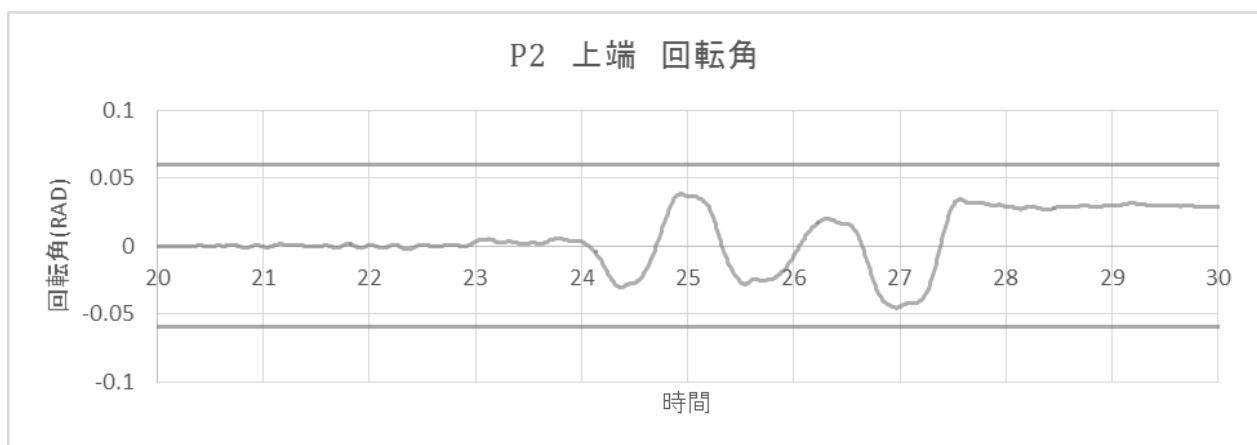
図-11 P2 ロッキング橋脚ピボット支承の時刻歴応答値図 (CASE2)

まず図-11 には CASE2 の P2 橋脚上端および下端のピボット支承回転角の時刻歴応答値図を示す。図よりピボット支承の回転角は 0.06(rad)以内に留まっており、落橋には至っていない。また、移動方向は鋭角、鈍角両方向に移動しており、地震動

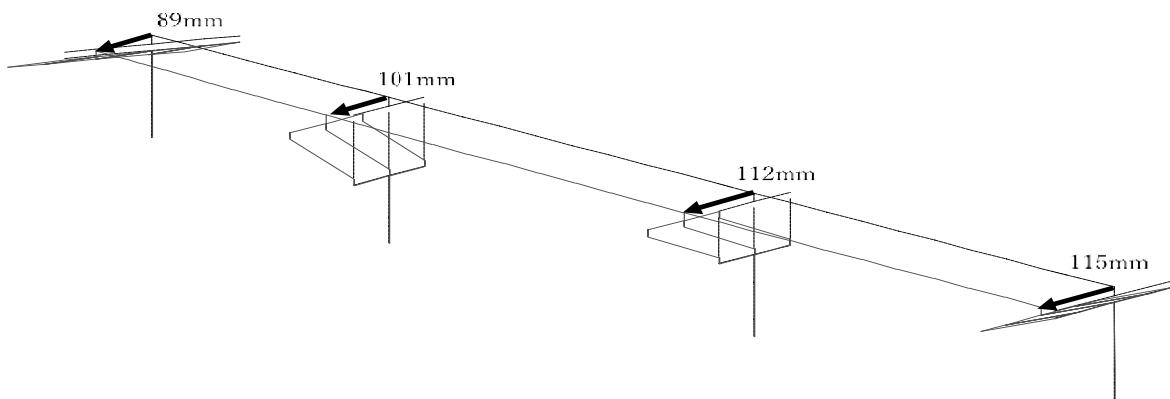
図-12 最大変形時 26.97sec 時の橋梁の全体変形挙動

図-12 に最大変形時 26.97sec における橋梁全体変形図を示す。図に示すように A1 橋台側で 89mm, A2 橋台側で 115mm の変形量となっており、回転変形よりは同一方向への変形が大きいことが分かる。Case3, Case2 ばかりでなく最大変形時はいずれ CASE も回転よりも同一方向への変形が大きい結果となっている。

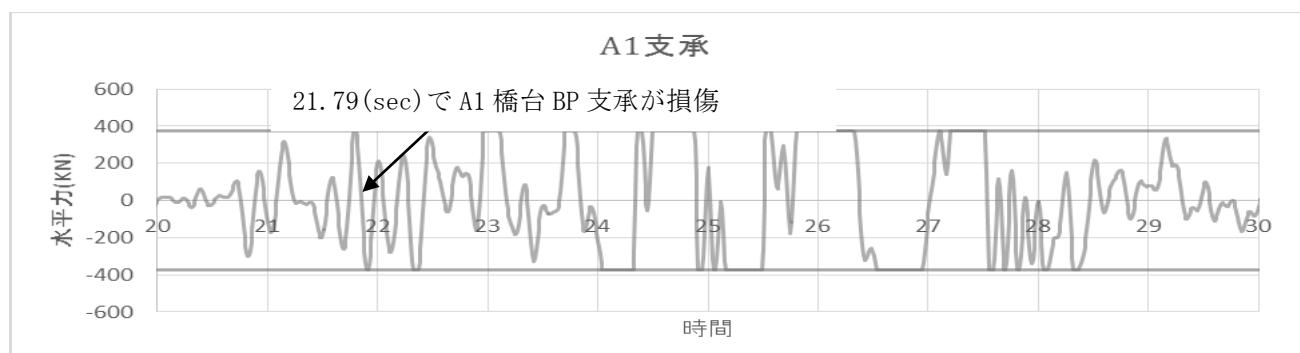
図-13 A1 橋台 BP 支承の時刻歴応答値図 (CASE2)

CASE2 の A1 橋台 BP 支承水平力の時刻歴応答値図を図-13, 14 に示す。図-13 より A1 橋台 BP 支承は鋭角方向に 3 回、鈍角方向に 5 回大きく衝突している。図-14 より A2 橋台 BP 支承は鋭角方向に 3 回、鈍角方向に 3 回衝突を繰り返している。

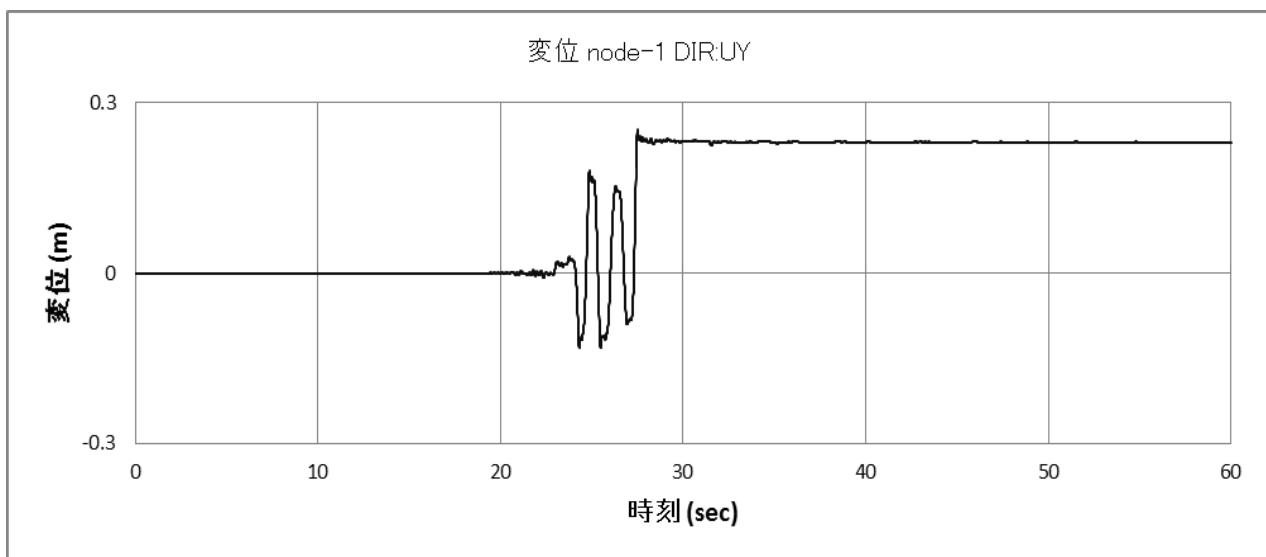
図-15 A1 橋台側上部工端部の時刻歴応答値図 (CASE2)

CASE2 の A1 橋台上部構造端部水平変位の時刻歴応答値図を図-15 に示す。図は横軸に解析時間、縦軸は橋軸直角方向の変位量を示している。図-15 に示すように A1 橋台側上部工端部では鋭角側に 15cm、鈍角側に 20cm 移動している。

以上のように小刻みに移動していたものが、大きな地震力が作用することで A1, A2 橋台端部とも鋭角側に大きく移動しておりその後鈍角側に移動しており、回転よりもむしろ作用力の影響を受け、橋軸直角方向に移動したと考えられる。このことからも、橋軸直角方向には斜角の有無に関わらず十分な耐力を有する変位制限構造を各端部に設置すべきであることが分かる。
